INFORME FINAL ACCIDENTE DE AVIACIÓN Nº 1920SP

Aeronave : Helicóptero Bell Textron, 206 L3.

Lugar : 1.5 Millas Náuticas al Noroeste del Aeródromo
Chicureo (SCHC), Región Metropolitana.

Fecha : 24 de marzo de 2020

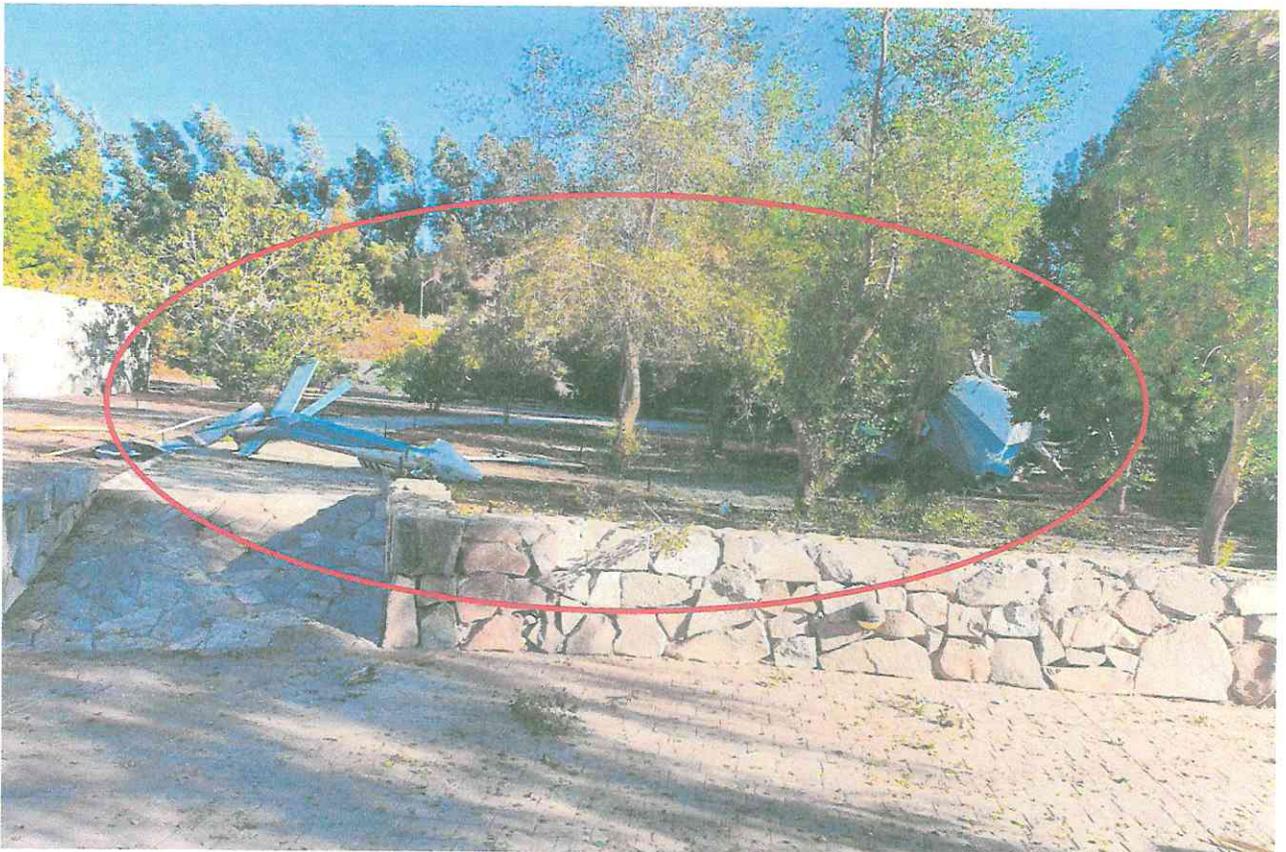
- 1.6.7.1.** Se observó que el helicóptero se encontraba invertido (apoyado sobre su techo) y afirmado contra un árbol al interior de un patio de una casa particular (Fotografía 1).

Fotografía 1: Posición final del helicóptero al interior de una casa particular.

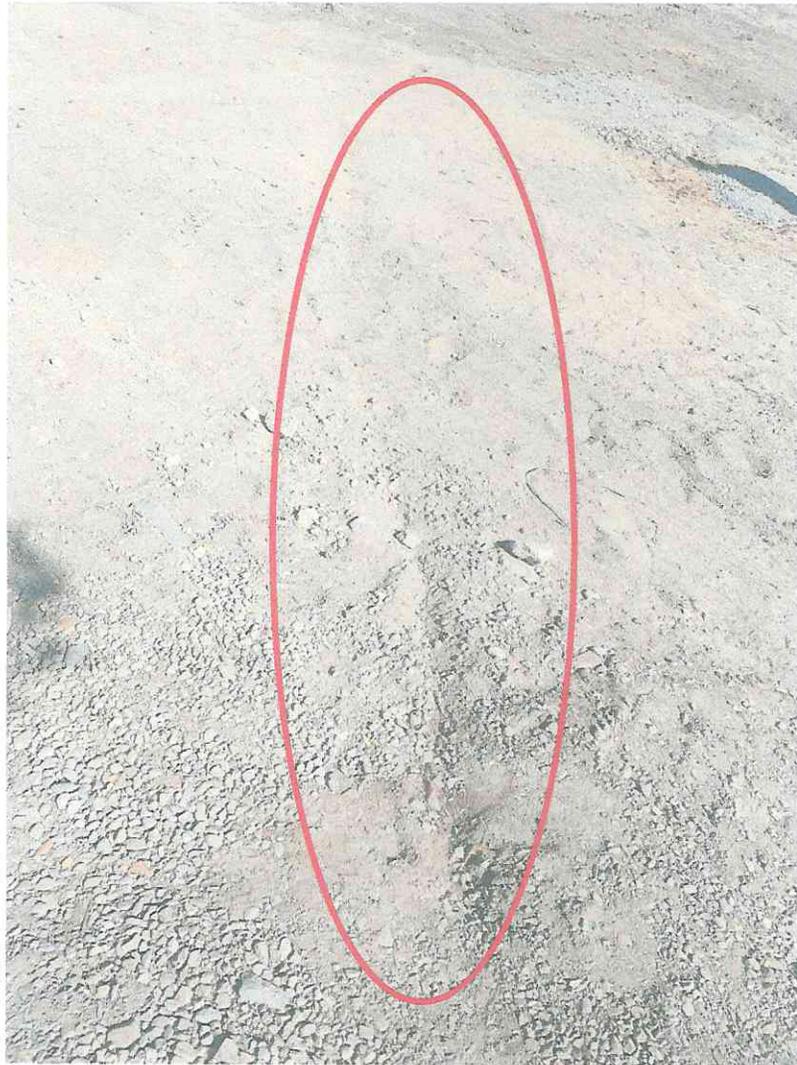
- 1.6.7.2. Se observó que el cono de cola estaba deprendido, con el conjunto de rotor de cola.
- 1.6.7.3. Se pudo observar una marca en el terreno, 20 metros al Oeste, fuera del patio de la casa, correspondiente a uno de los esquíes del helicóptero. (Fotografía 2).

Fotografía 2: Marca del esquí del helicóptero fuera del patio de la casa.

2.4. Respecto a las inspecciones efectuadas en el lugar del suceso, se pudo observar evidencias de un primer contacto en el terreno, fuera de la casa particular, donde se fracturó y desprendió una de las palas del rotor principal. Esta situación, se habría producido al momento de hacer contacto la aeronave con el terreno en forma brusca, momento en el cual, se inclinó hacia adelante y se levantó la parte trasera (lo anterior sería concordante con lo descrito por uno de los testigos), produciéndose el impacto del rotor principal contra el terreno.

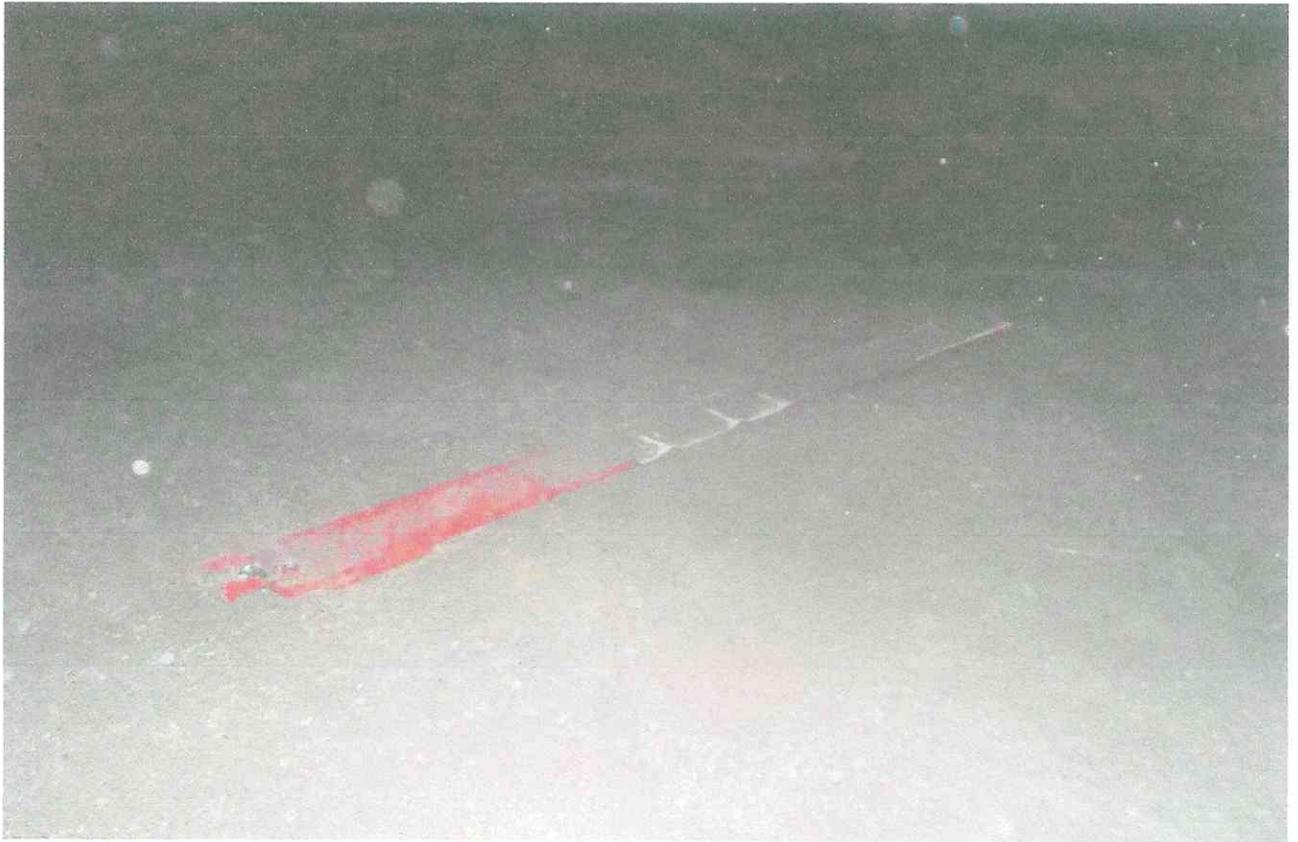
- 1.6.7.4. Del mismo modo, se pudo observar también que una de las palas de rotor principal quedó en el mismo lugar, con evidencias de poca energía rotacional. (Fotografía 3).

Fotografía 3: Pala del rotor principal desprendida.

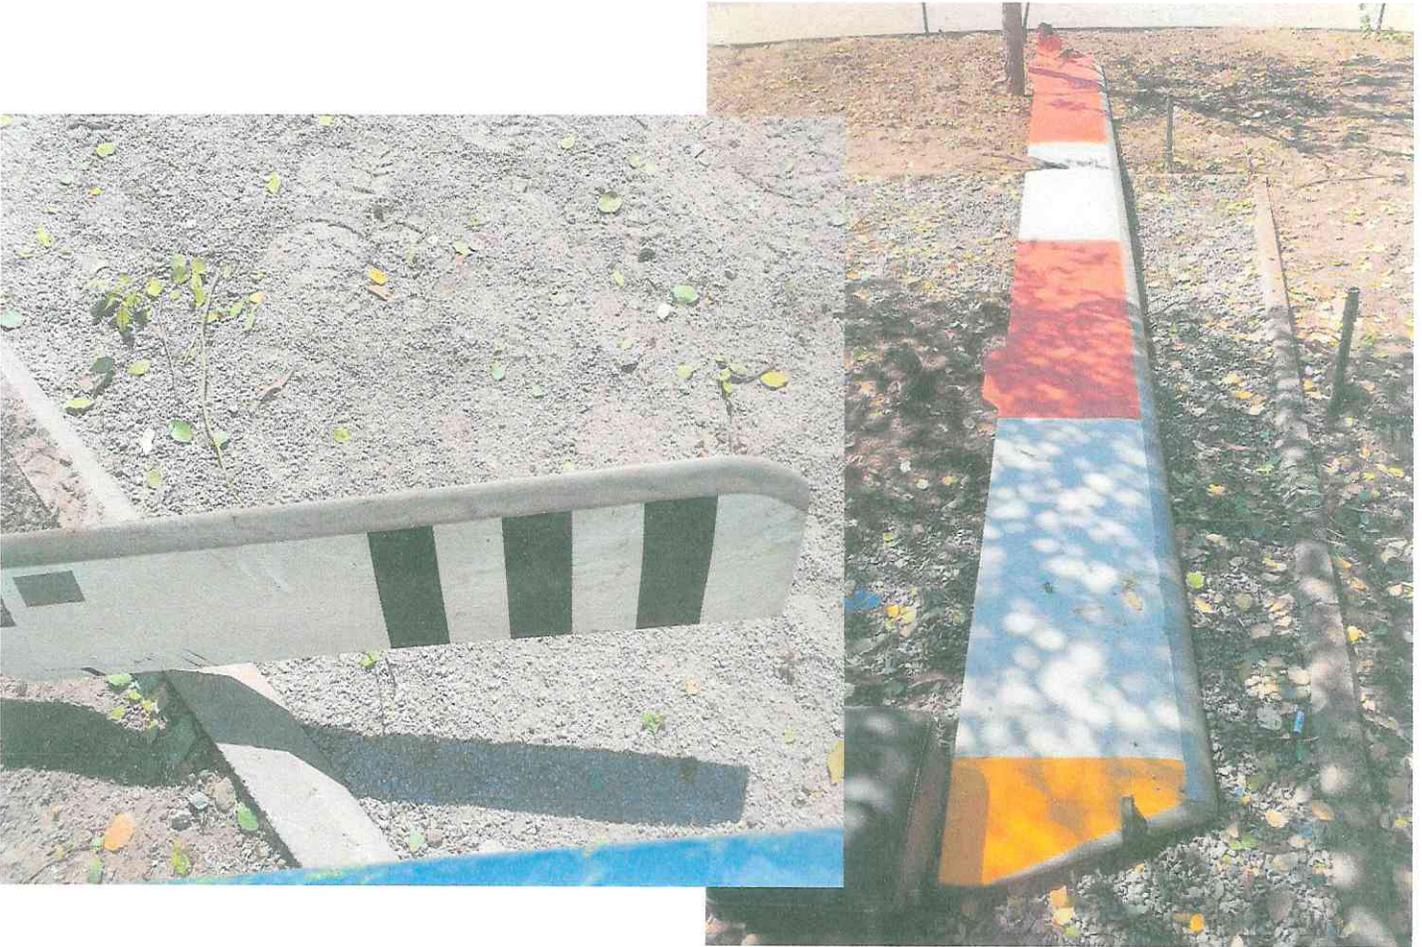
- 1.6.7.5.** Se observó que los daños tanto de las palas del rotor principal y las del rotor de cola, presentaban indicaciones de impacto con poca energía rotacional. (Fotografías 4 y 5).

Fotografías 4 y 5: Palas de rotor principal y de cola, con daños concordantes con impacto de poca energía rotacional.

2.6. En este mismo sentido, las inspecciones efectuadas a las palas del rotor principal y de rotor de cola, indican que se encontraban con daños que evidencian poca energía

rotacional. Reafirma lo anterior, la declaración del testigo, el cual señaló que el helicóptero tenía un ruido distinto y que el motor no emitía un ruido normal.

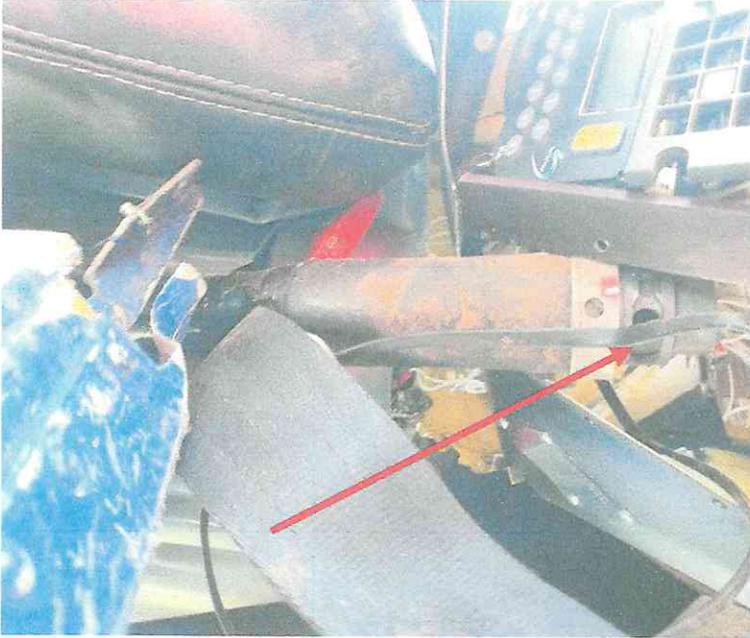
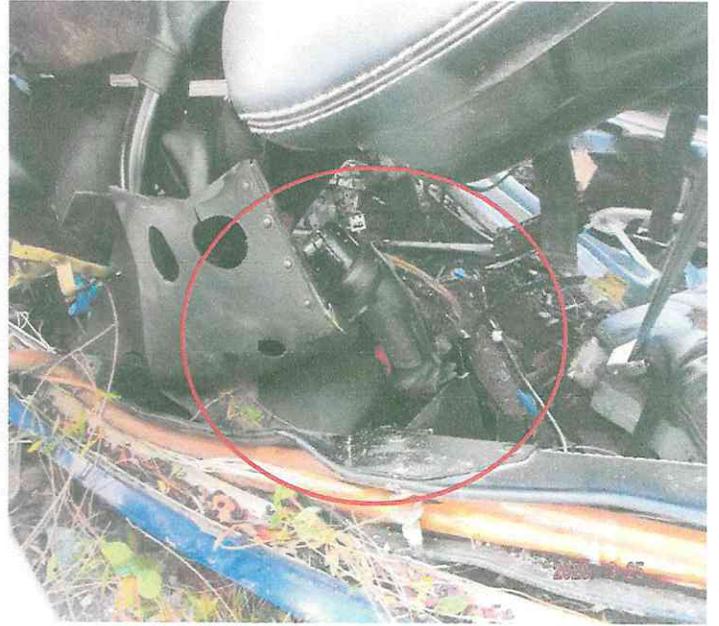
- 1.6.7.6. No fue posible efectuar prueba de controles de vuelo, debido a los daños que presentaba el helicóptero.
- 1.6.7.7. Tanto el control cíclico y colectivo estaban destruidos por el impacto. (Fotografías 6 y 7)

Fotografías 6 y 7: Control colectivo y cíclico destruidos.

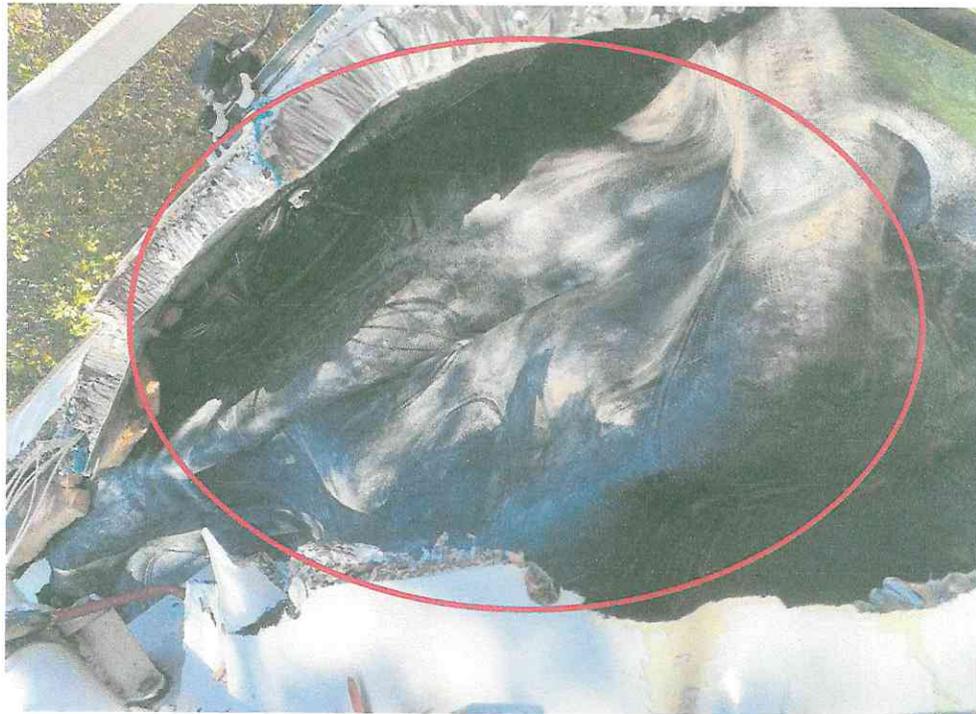
- 1.6.7.8. Se pudo constatar que el estanque de combustible estaba sin perforaciones y que, en su interior, no había combustible. (Fotografía 8).

Fotografía 8: Estanque de combustible.

- 2.7. Durante las inspecciones en el lugar del suceso, se pudo comprobar que el helicóptero se encontraba sin combustible, ya que las líneas del filtro de combustible y la línea de combustible que va a la FCU (Unidad de Control de Combustible), estaban vacíos. Además, la inspección efectuada al estanque de combustible constató que no presentaba daños y que, en su interior, no había combustible. Del mismo modo, no se encontró evidencia ni olor a combustible en el terreno.

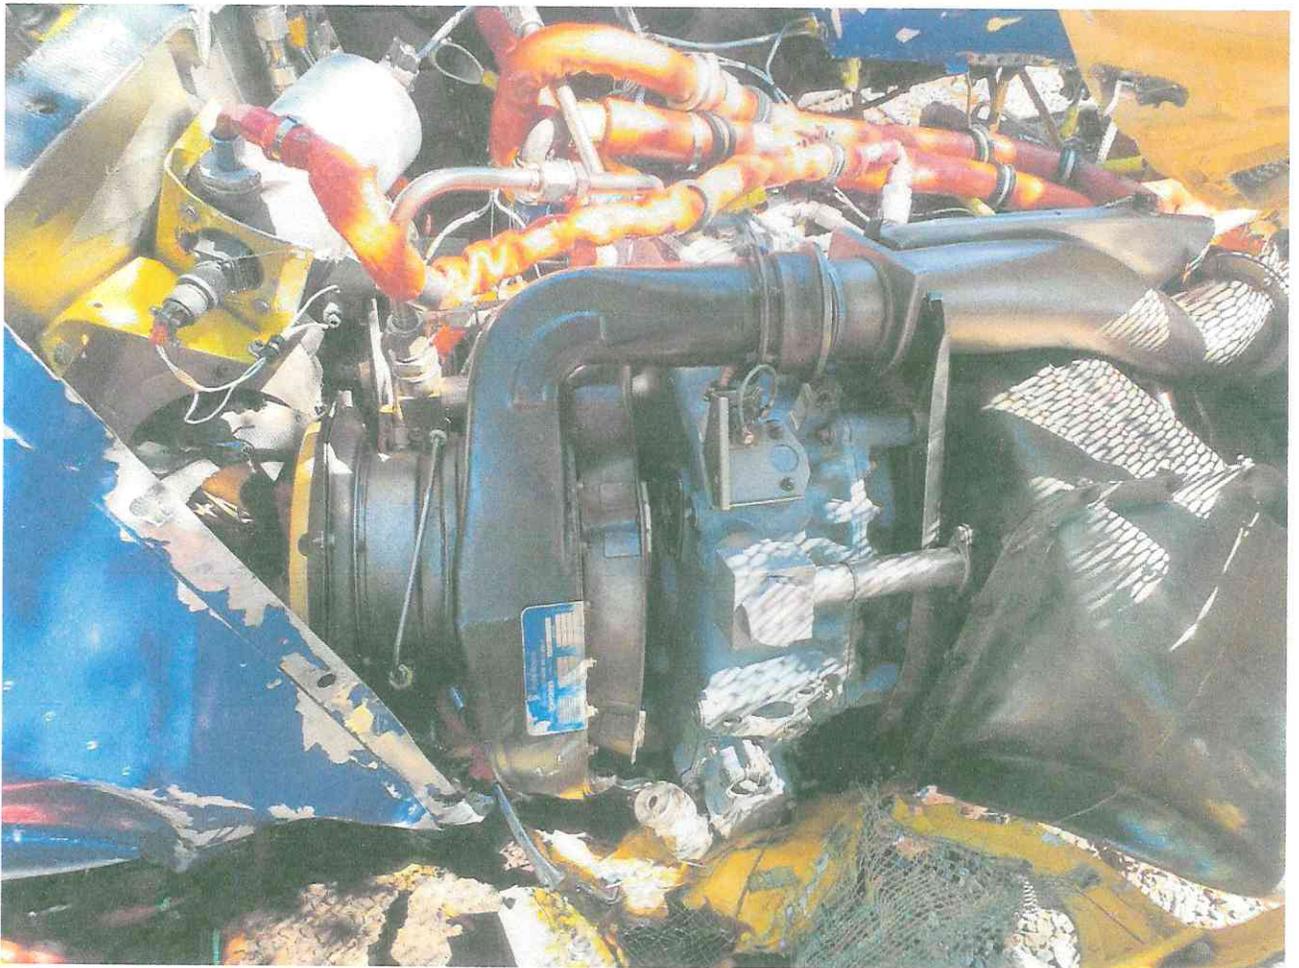
- 1.6.7.9. Se verificó que tanto el filtro de combustible y la línea de combustible que va a la FCU (Unidad de Control de Combustible) estaban vacíos.
- 1.6.7.10. En el lugar del suceso, no se comprobó la presencia u olor a combustible en el terreno.
- 1.6.7.11. El helicóptero contaba con una "luz de advertencia de bajo combustible", sin embargo, por sus daños, no fue posible constatar su funcionamiento.
- 1.6.7.12. El motor del helicóptero presentó daños externos debido al impacto contra el terreno. (Fotografía 9).

Fotografía 9: Motor del helicóptero.

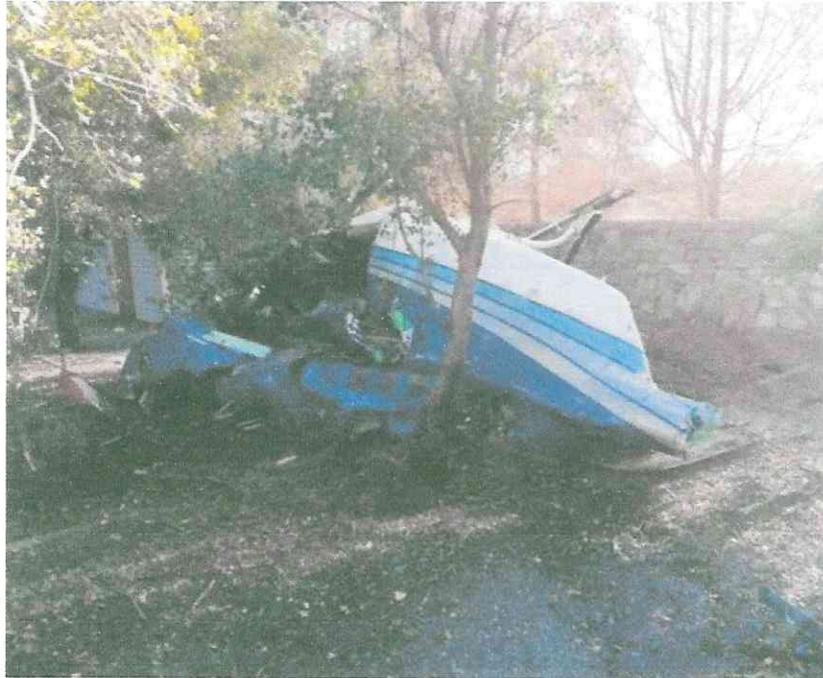
El lugar del suceso corresponde al patio de una casa en un condominio, ubicado a 1,5 millas náuticas al Noroeste del Aeródromo Chicureo (SCHC), Región Metropolitana, en las coordenadas 33° 14' 14" Latitud Sur / 70° 40' 31" Longitud Oeste. Es una zona colindante con un muro de piedras para protección de la casa, con árboles de entre 9 y 12 metros. (Fotografía 10)

Fotografía 10: Lugar del suceso, patio de casa particular.

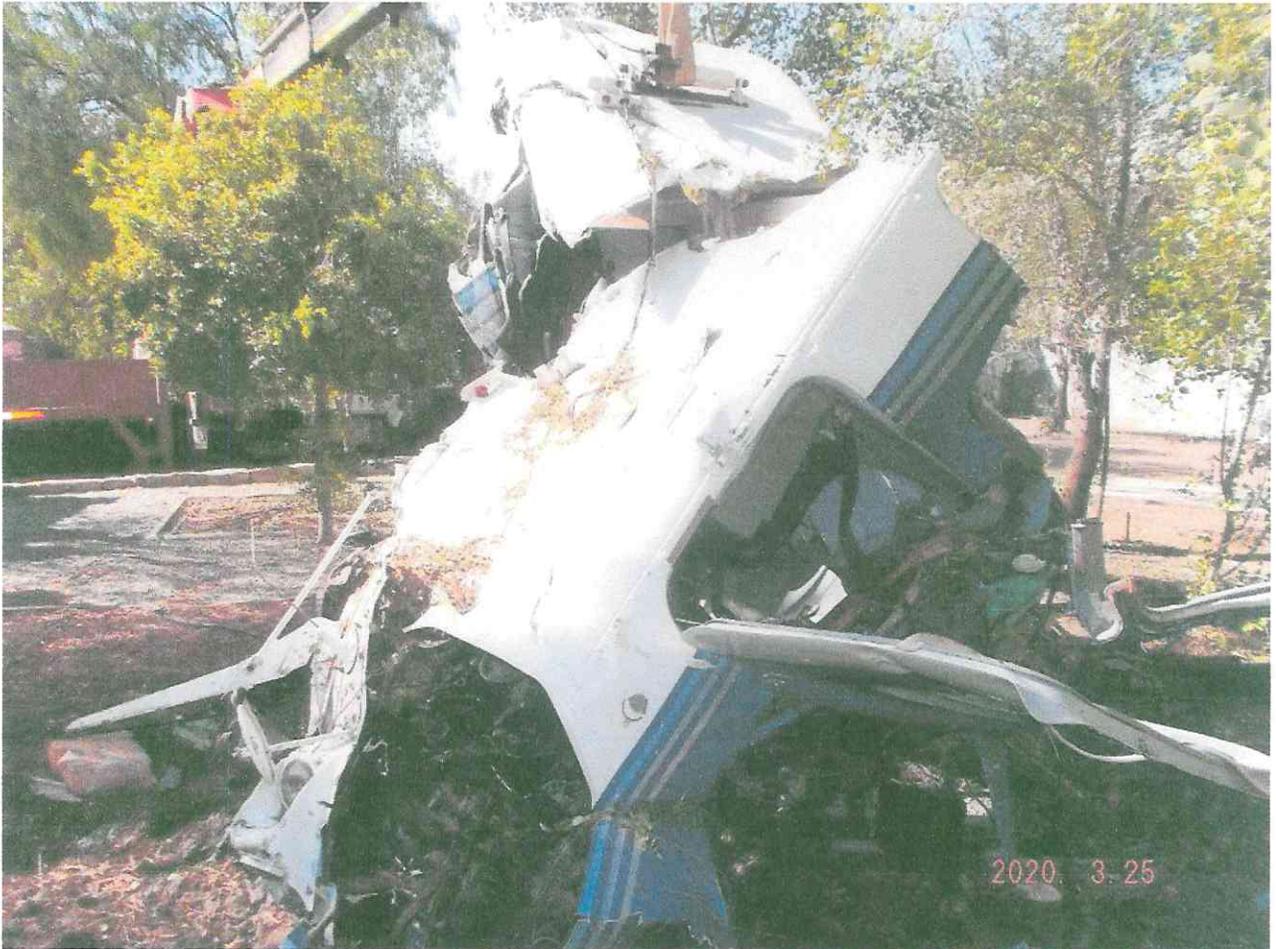
FOTOGRAFÍA N°1. Muestra la aeronave en toda su estructura, con el daño descrito en este informe técnico.

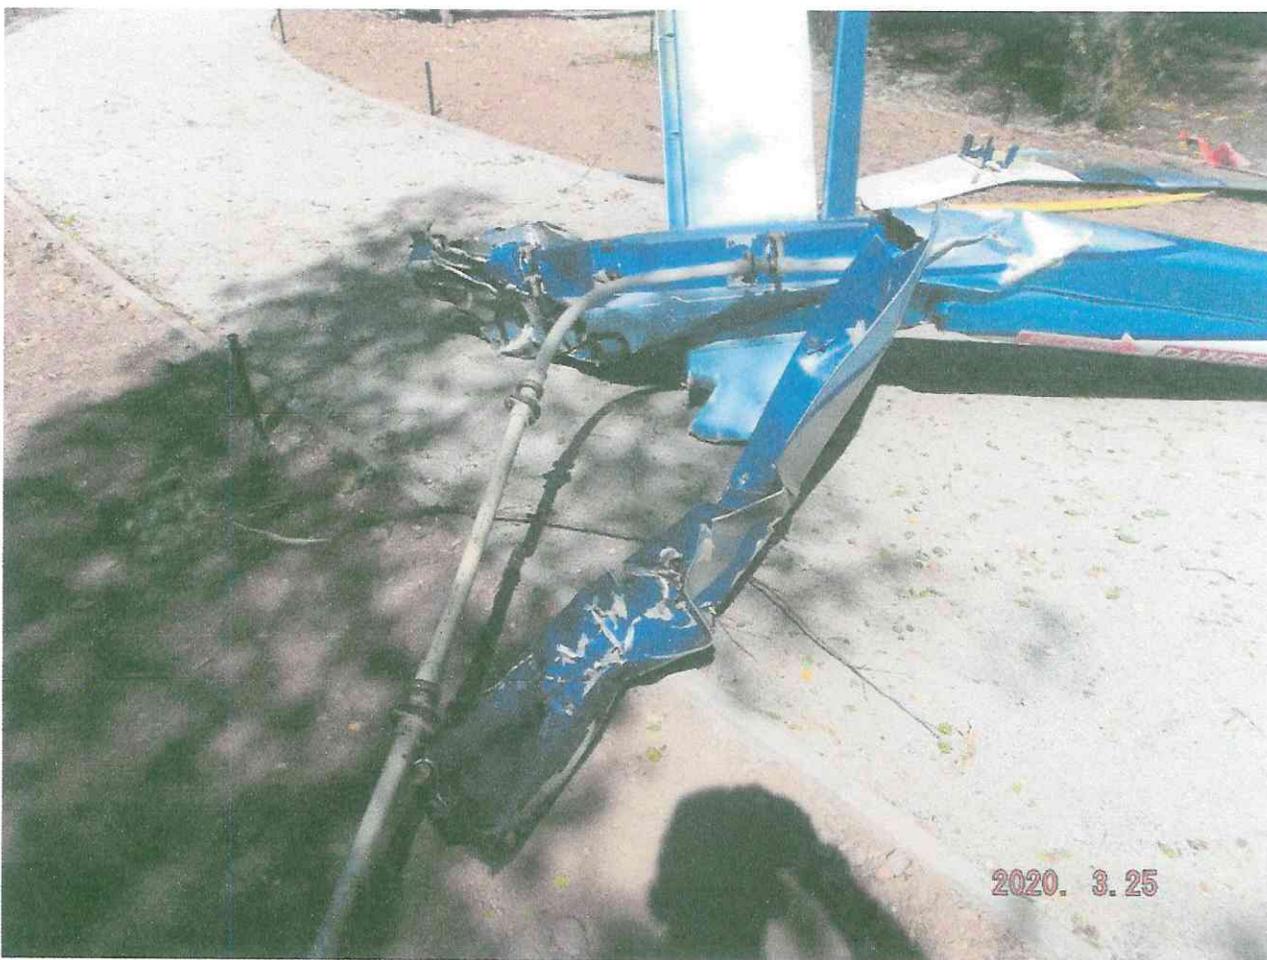
- 3.12. El cono de cola estaba fracturado y con diversas deformaciones.
- 3.13. El estabilizador vertical estaba desprendido del cono de cola.
- 3.14. El patín de cola presentaba deformaciones y desgastes, con evidencias de haber golpeado contra el terreno.

FOTOGRAFÍA N°2. Muestra el daño del cono de cola y estabilizadores.

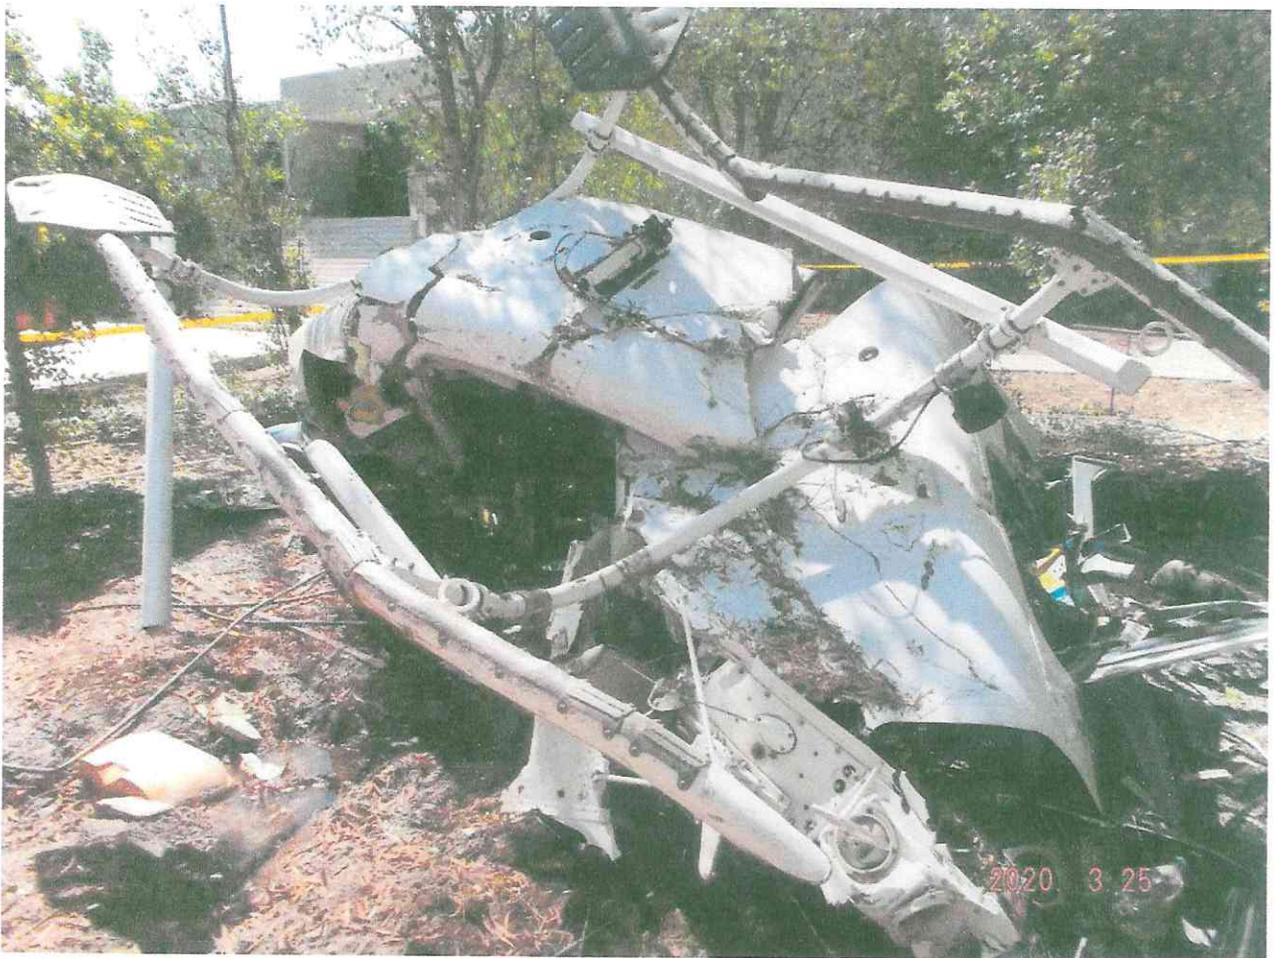
- 3.15. El tren de aterrizaje de la aeronave quedó fracturado en los skids. Los tubos cruzados estaban fracturados en la unión a los skids y deformados hacia atrás.

FOTOGRAFÍA N 3. Muestra el daño en el tren de aterrizaje.

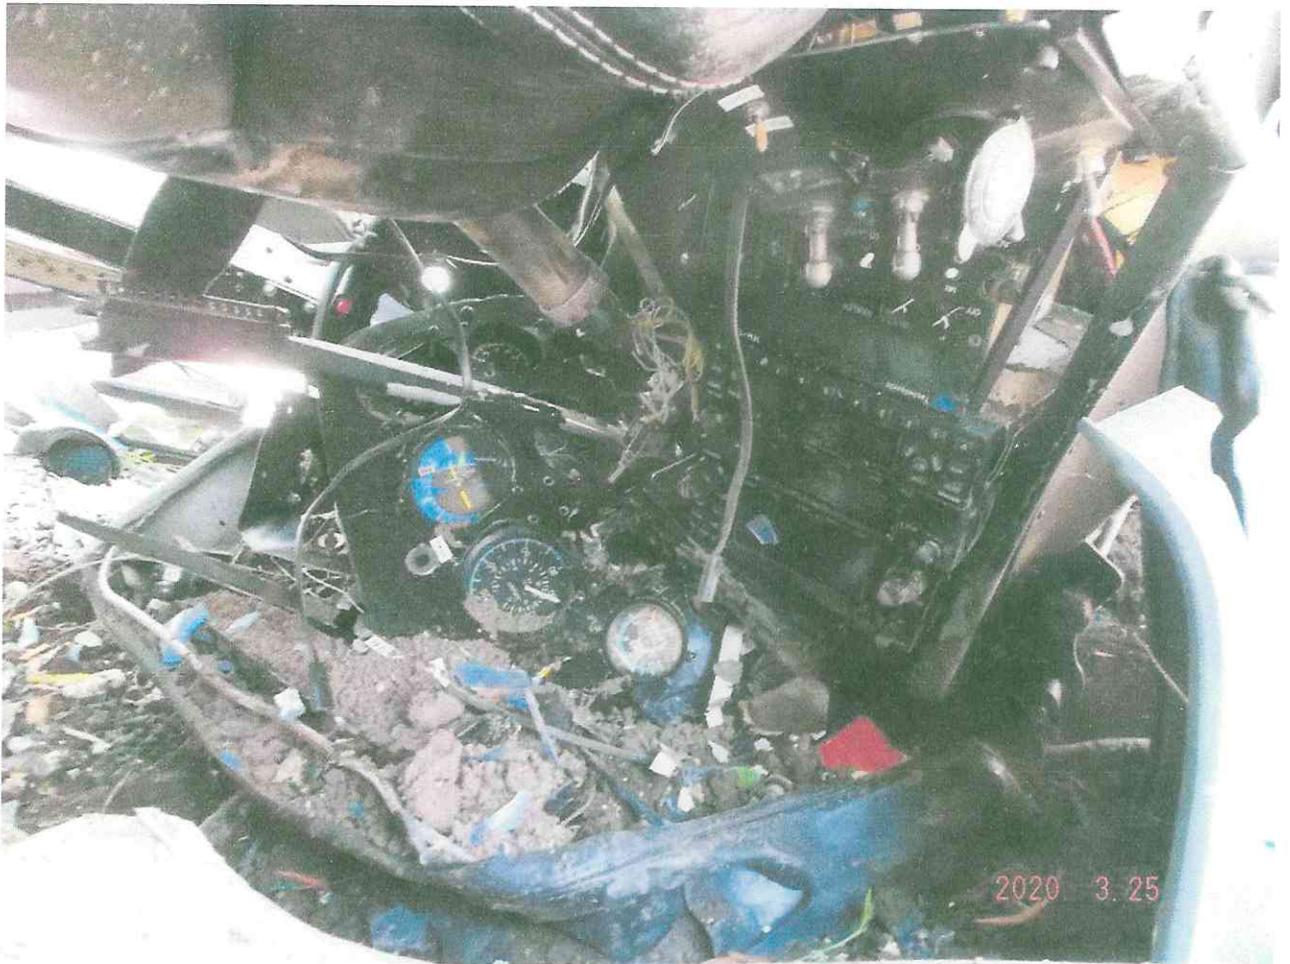
FOTOGRAFÍA N°4. Muestra el nivel de daño en la cabina de mando.

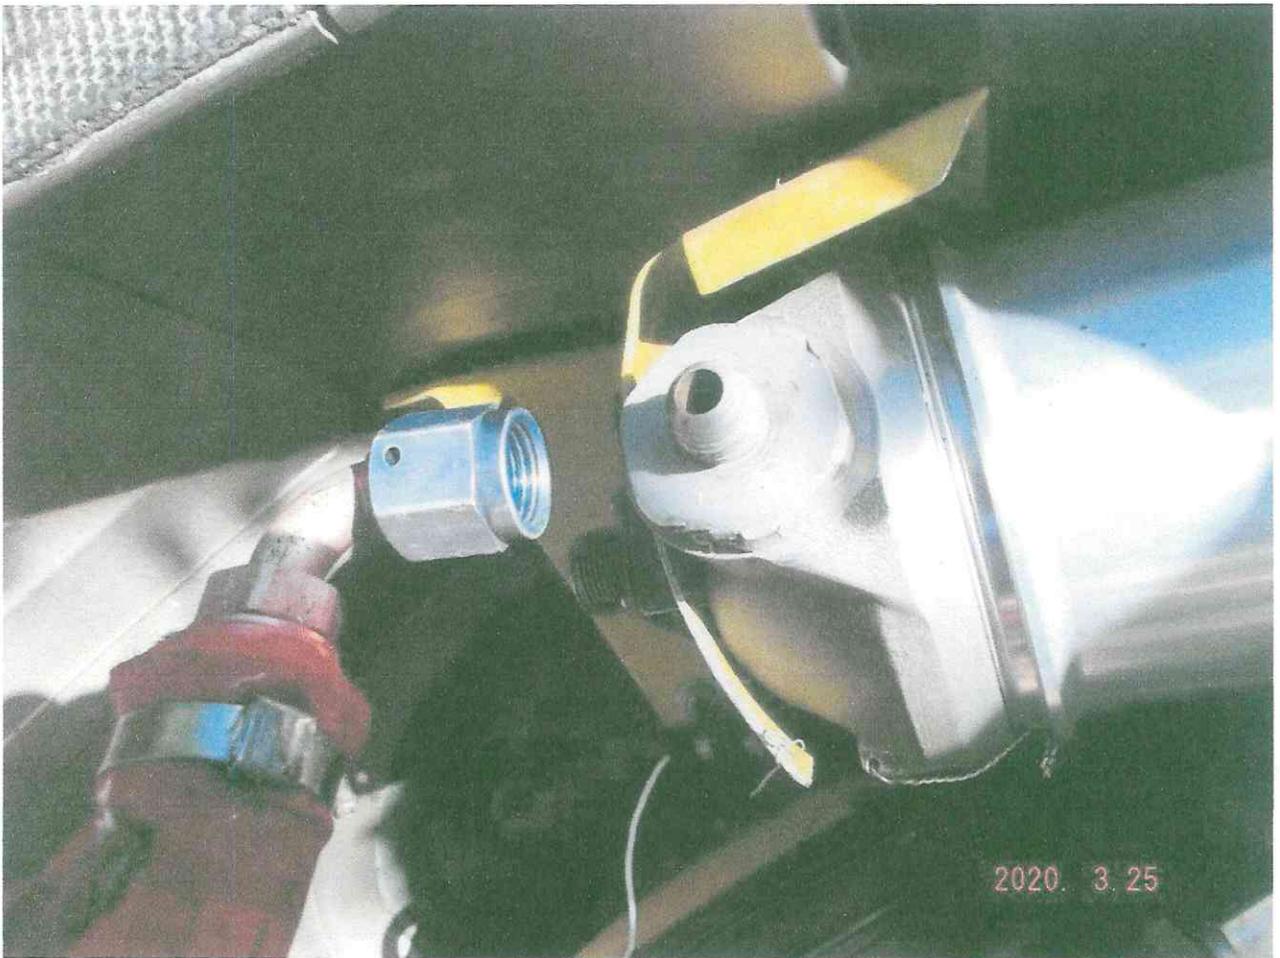
FOTOGRAFÍA N°5. Muestra la línea de salida del filtro de combustible hacia el motor, la que estaba sin combustible.
