### INFORME FINAL ACCIDENTE DE AVIACIÓN Nº 1928JP

Aeronave : Bolkow, Modelo BO-105.

Lugar : Cerro Peine, San Clemente,  
Región del Maule.

Fecha : 14 de Noviembre de 2020

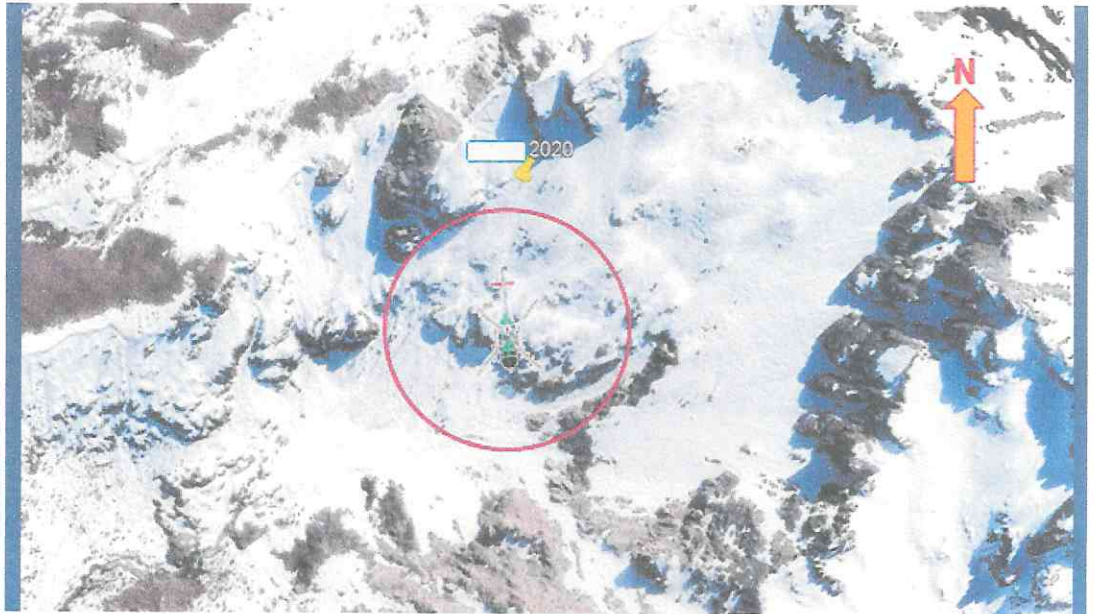
**Imagen N° 01: Ubicación y orientación de la aeronave en el punto de posada, quedando el piloto al mando, ubicado al costado contrario de la ladera del cerro.**

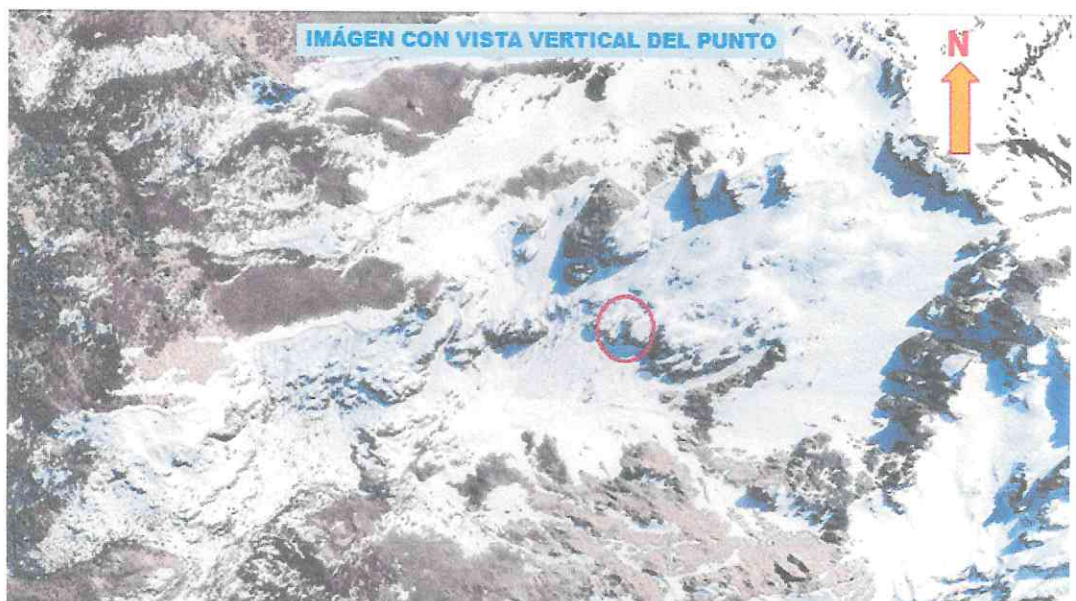
- 1.8.1.3. Lo anterior, sumado al relato de la tripulación, permitió determinar que el sector era en su mayoría un acantilado, con rocas y presencia de nieve, lugar donde se encontraba la persona herida, la cual debía ser rescatada (Imágenes N° 02, 03 y 04).

**Imagen N° 02: Vista vertical del lugar del rescate.**

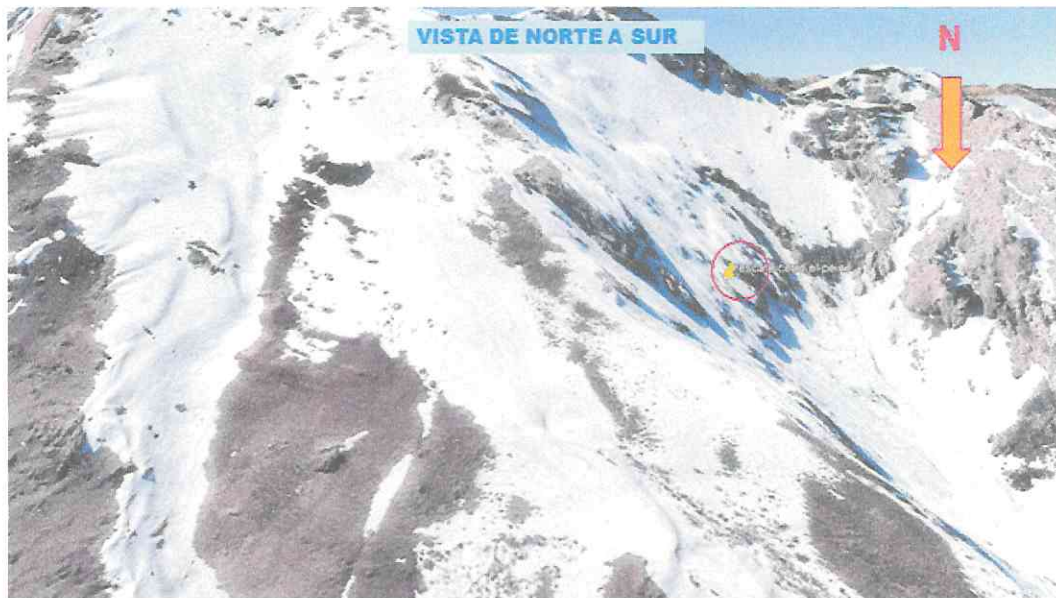
Imagen N° 03: Vista de norte a sur del lugar del rescate.

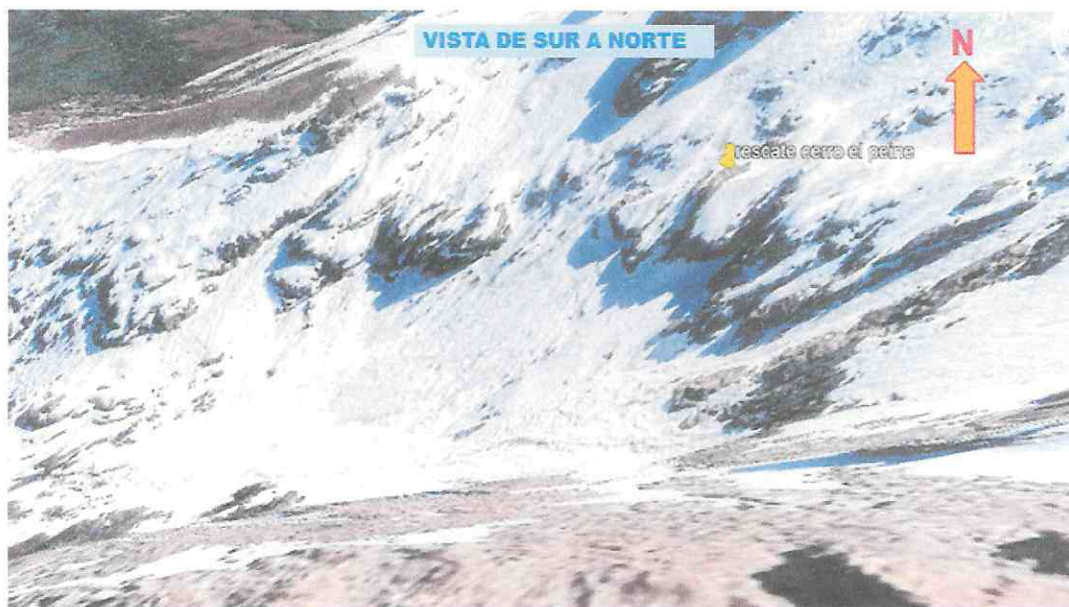
Imagen N° 04: Vista de sur a norte del lugar del rescate

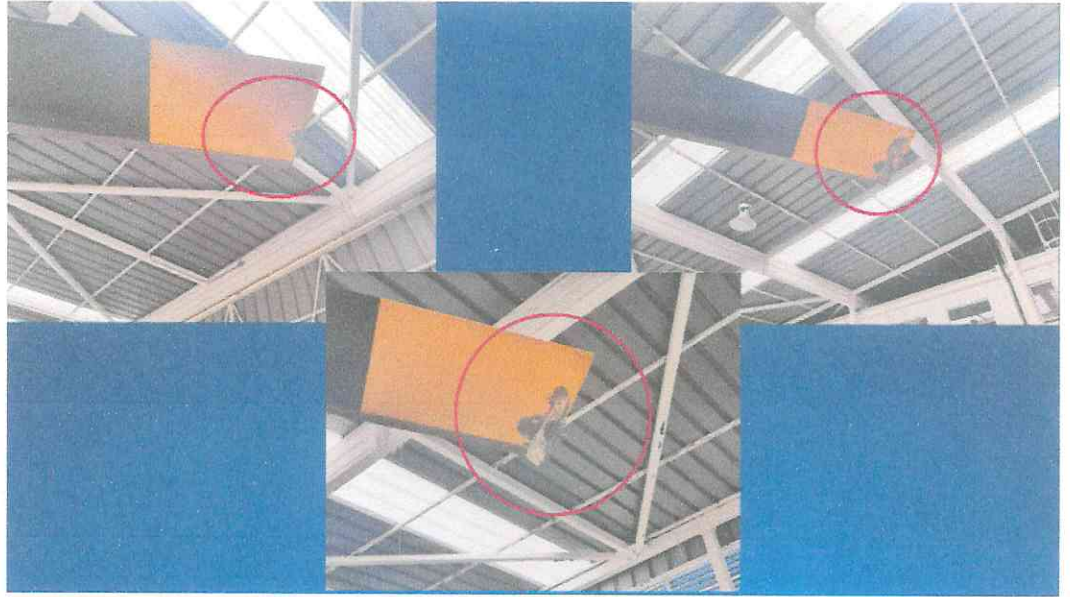
- 1.8.1.4. El helicóptero fue inspeccionado en el interior de un hangar en el Aeródromo Panguilemo (SCTL), observando que, de las cuatro palas del rotor principal, 3 tenían daños de consideración, en sus puntas de palas (Fotografía N° 01).

**Fotografía N° 01: Vista de los daños en las puntas de 3 palas del rotor principal.**

- 2.13. Los daños encontrados en la aeronave fueron a consecuencia del impacto con potencia, de las puntas de palas del rotor principal del helicóptero contra un elemento sólido (terreno), lo que posteriormente causó las vibraciones en la aeronave, asociadas primero a la pérdida de parte de la punta de la pala azul y luego, con menor daño, las otras tres palas.

- 3.5. Los daños en las puntas de las palas del rotor principal se produjeron por el impacto de ellas contra el terreno, durante una maniobra de rescate.

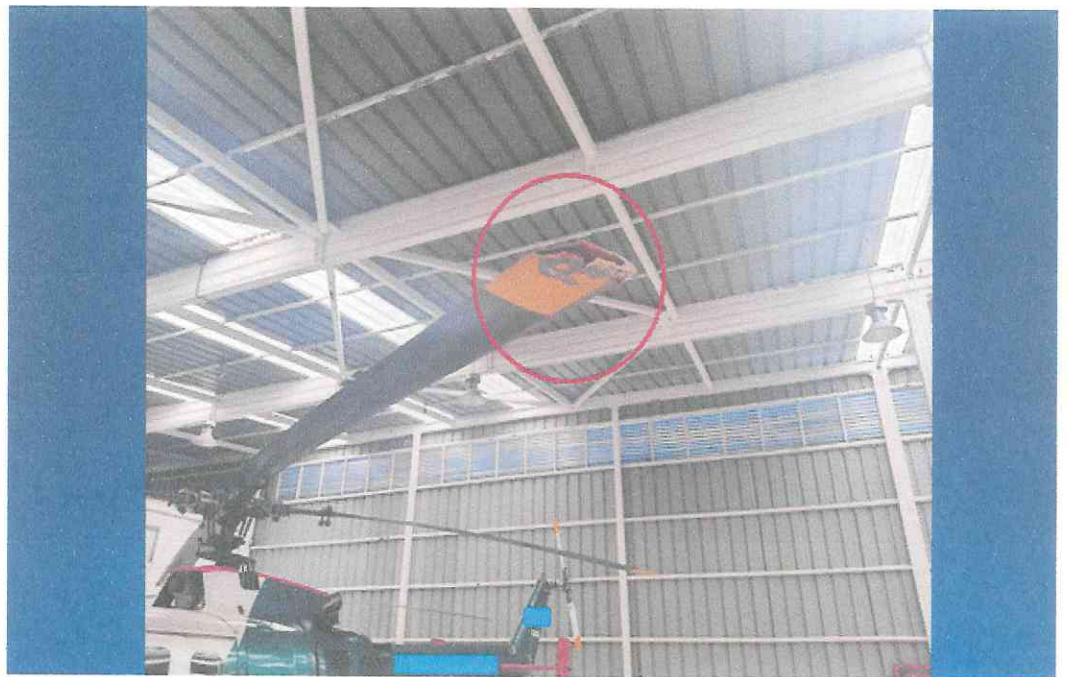
- 1.8.1.5. Por otro lado, la pala del rotor principal identificada con el color azul era la que presentaba mayor daño en su punta de pala, con pérdida de material (Fotografía N° 02).

**Fotografía N° 02: Vista de punta de pala azul, del rotor principal.**

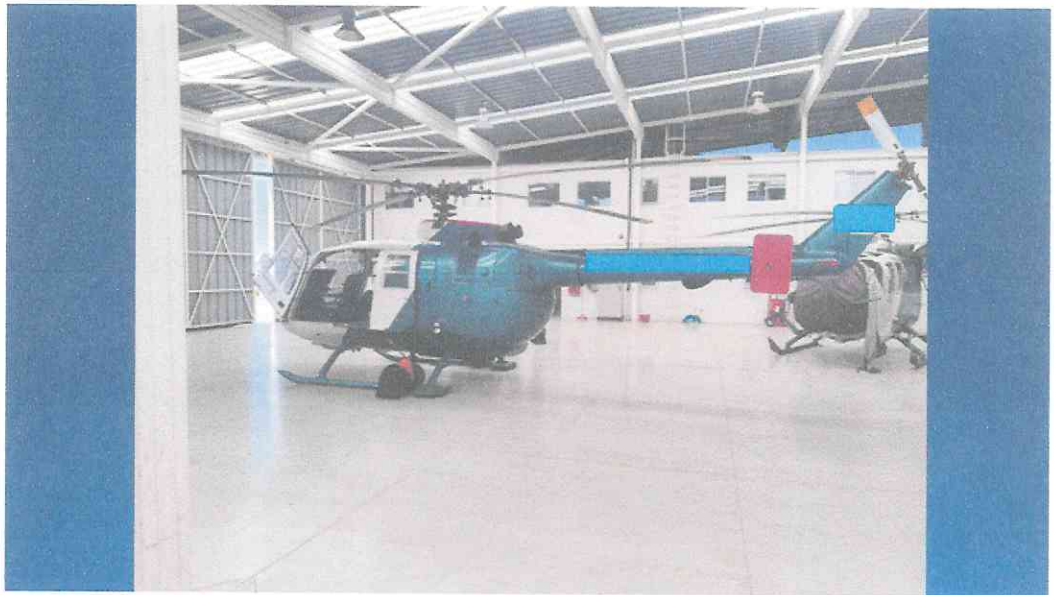
- 1.8.1.6. No se observaron otros daños o marcas en la aeronave, que se puedan atribuir al suceso investigado (Fotografías N° 03 y 04).

**Fotografía N° 03: Vista lateral de la aeronave sin otros daños, en su hangar.**

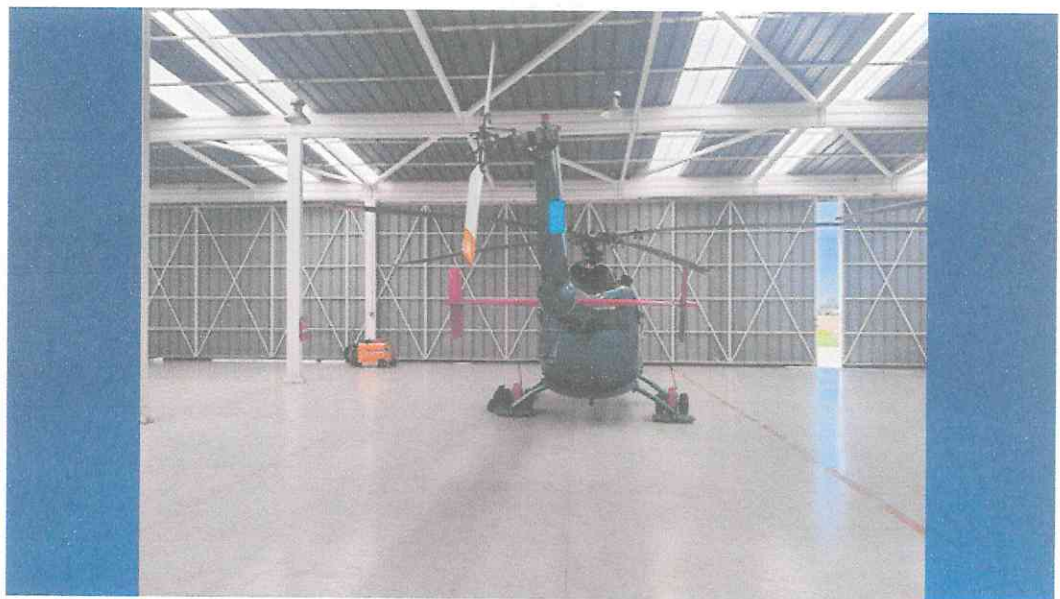
**Fotografía N° 04: Vista posterior de la aeronave sin otros daños.**

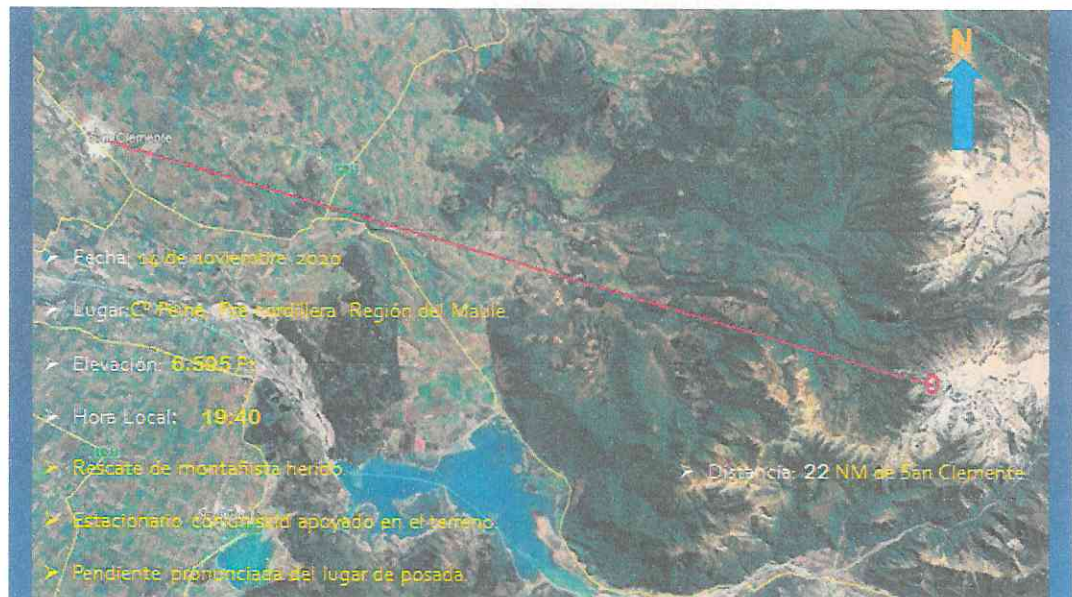
Tipo de superficie : Ladera de cerro cubierta de roca y nieve. Con una inclinación de aproximadamente 45°, en el lugar donde se encontraba apoyada con un solo skid la aeronave.

**Imagen N° 05: Ubicación general del sitio del suceso de aviación.**

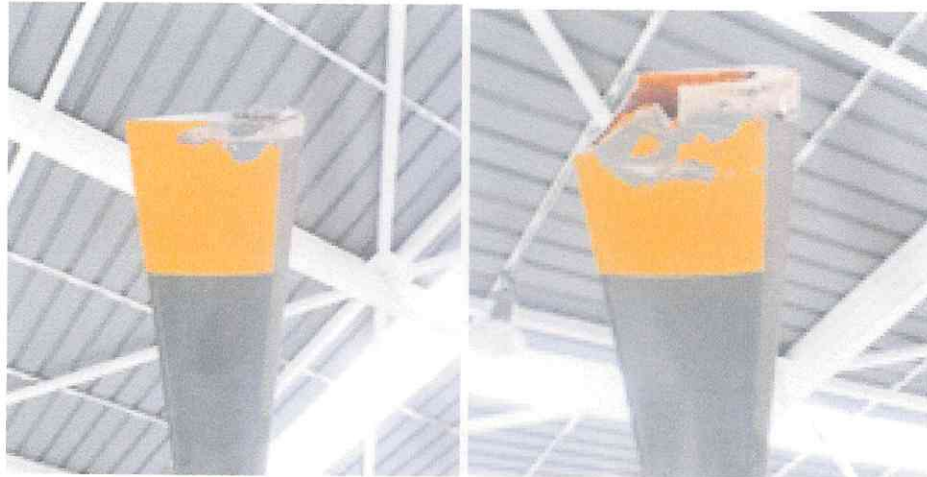
- 2.1. **Rotor principal:** Palas (3) con sus puntas fracturadas y con pérdida de material (Fotografías N° 1 y 2).

Fotografías N°1 y 2: Vista de las puntas de las palas del rotor principal.

- 6.3. Los daños encontrados en las palas del rotor principal concuerdan con un impacto, con potencia contra el terreno, el cual se produjo, de acuerdo a lo relatado por el piloto al mando, durante la maniobra de rescate.
- 6.4. El impacto contra el terreno de las palas del rotor principal, produjo fracturas con pérdida de material en sus puntas, lo que habría provocado las vibraciones, relatadas por el piloto al mando.
- 6.5. Los daños de las palas del rotor principal son producto de un impacto contra un elemento sólido en el terreno.

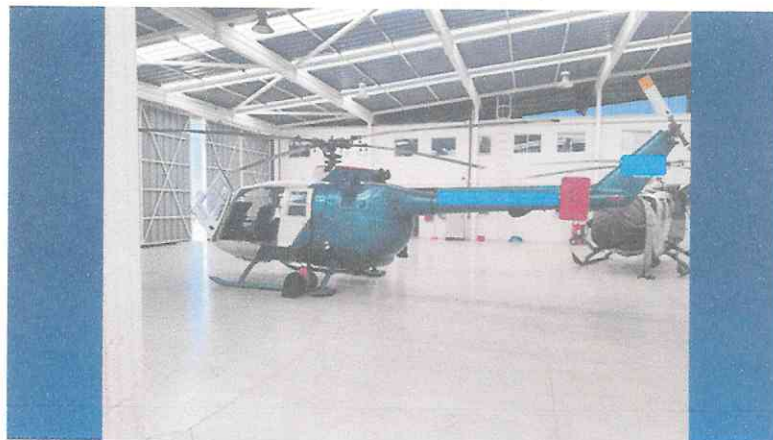
- 3.1. La aeronave se encontró al interior de un hangar. En presencia del piloto al mando, el equipo investigador efectuó una inspección física y un registro fotográfico, siendo establecido lo siguiente (Fotografía N°3):

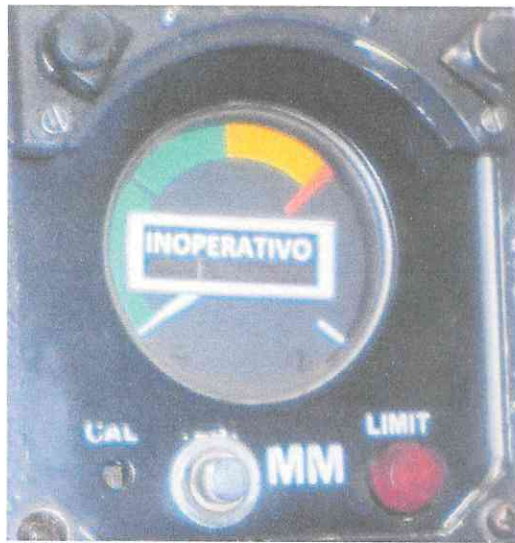
- 2.6. Respecto a la condición del instrumento Mast Moment (inoperativo) y lo establecido en el Manual de Vuelo del helicóptero, Sección 2 “Limitations”, número 2.17 “Operational Limitations”, número 2.14.4 “Slope Operations”, concuerda con lo relatado por el piloto al mando, en el sentido que, para las operaciones en plano inclinado, existe una inclinación máxima de 5°, en todas las direcciones.

- 3.1.8. Varilla de cambio de paso de pala azul con juego.
- 3.1.9. Al momento de ocurrido el suceso, el Mast Moment<sup>1</sup> de la aeronave, se encontraba inoperativo. Y contaba con la señalética de inoperativo (Fotografía N°4).

Fotografía N°4: Mast Moment
