DIRECCIÓN GENERAL DE AERONÁUTICA CIVIL  
DEPARTAMENTO PREVENCIÓN DE ACCIDENTES

**INFORME FINAL  
ACCIDENTE DE AVIACIÓN  
Nº 1818OR**

Aeronave : HELICÓPTERO ROBINSON, MODELO  
R44 RAVEN II.

Lugar : FRUTÍCOLA OLMUÉ, COMUNA DE  
CHILLÁN, REGIÓN DEL BÍO-BÍO.

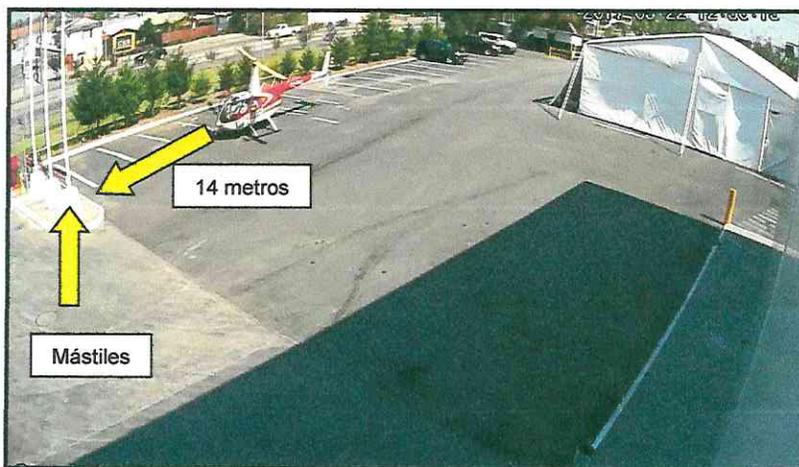
- 1.6.7.3. Respecto a los tres mástiles para banderas, estos se encontraban de frente a la posición de despegue del helicóptero y a catorce metros de distancia (Fotografía N°1).
- 1.6.7.4. Uno de los mástiles presentaba daños en su parte superior (doblado) y evidenciaba pérdida de pintura. Los daños eran coherentes a impactos por las palas del rotor principal del helicóptero (Fotografía N°2).
- 1.6.7.5. La altura del mástil con su base era de 10 metros.

Fotografía N°1: Posición de la aeronave y la ubicación de los mástiles.

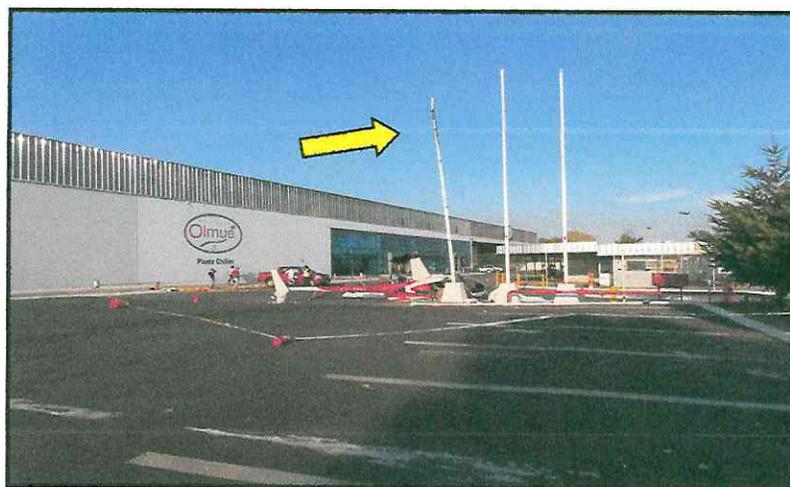
Fotografía N°2: Mástil impactado por el rotor principal del helicóptero.

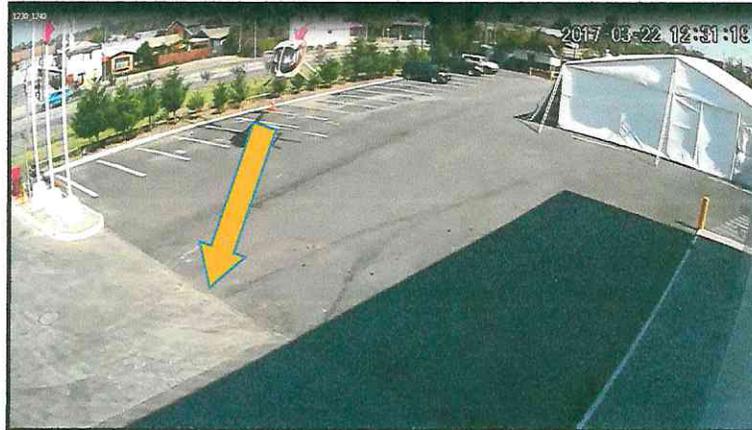
a) La aeronave realizó la maniobra de estacionario (hover) y se mantuvo en diagonal y a la izquierda de la posición de los mástiles (Imagen N°1).

Imagen N°1: Helicóptero en diagonal a los mástiles.

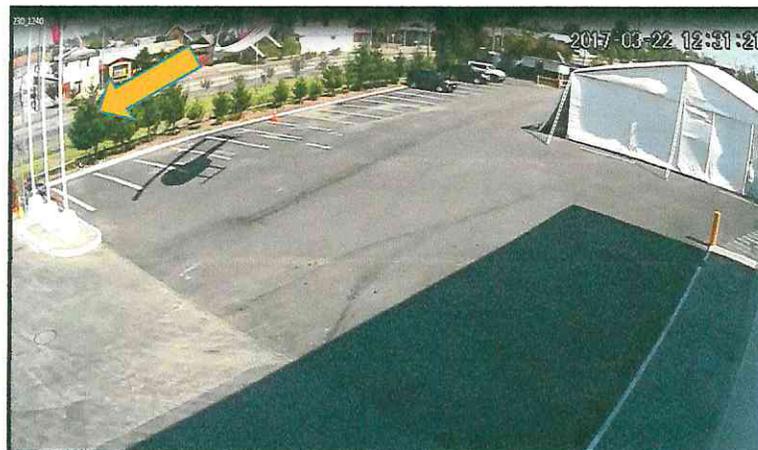
b) La aeronave desvió su rumbo inicial y se dirigió de frente a los mástiles (Imagen N°2).

Imagen N°2: El helicóptero va de frente a la posición de los mástiles.

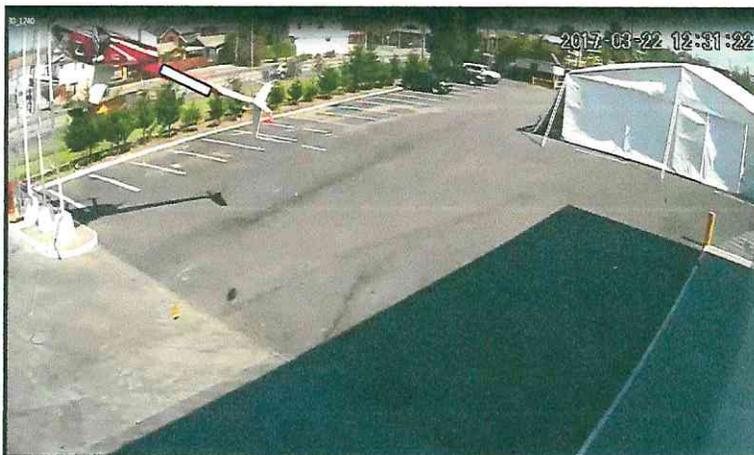
c) Luego de impactar uno de los mástiles (izquierda), la aeronave realizó un giro de 360° en su eje longitudinal, por su derecha (Imagen N°3).

Imagen N°3: Se observó al helicóptero invertido.

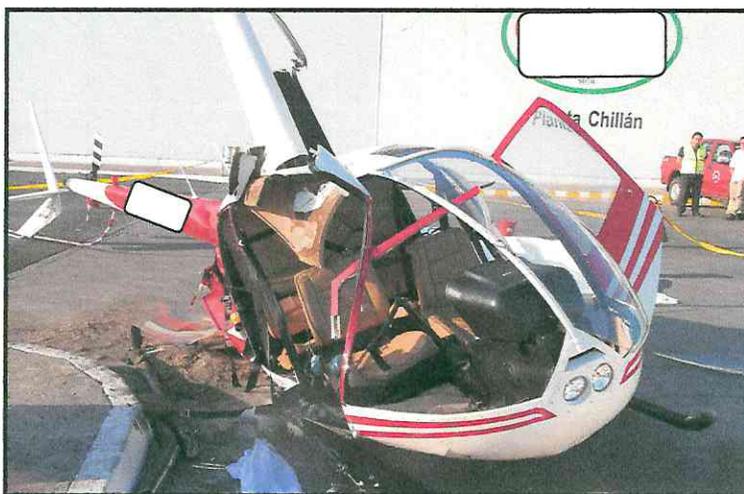
d) La aeronave impactó contra el terreno (Fotografía N°3).

Fotografía N°3: Posición final y daños del helicóptero.

- 1.6.7.7. El helicóptero se encontró orientado al rumbo 185° (Sur).
- 1.6.7.8. La aeronave presentaba quebraduras y deformaciones en la cabina.
- 1.6.7.9. Producto del impacto de las palas del rotor principal contra el mástil, hubo dispersión de restos que provocaron daños en el frontis del edificio (muro y vidrios).

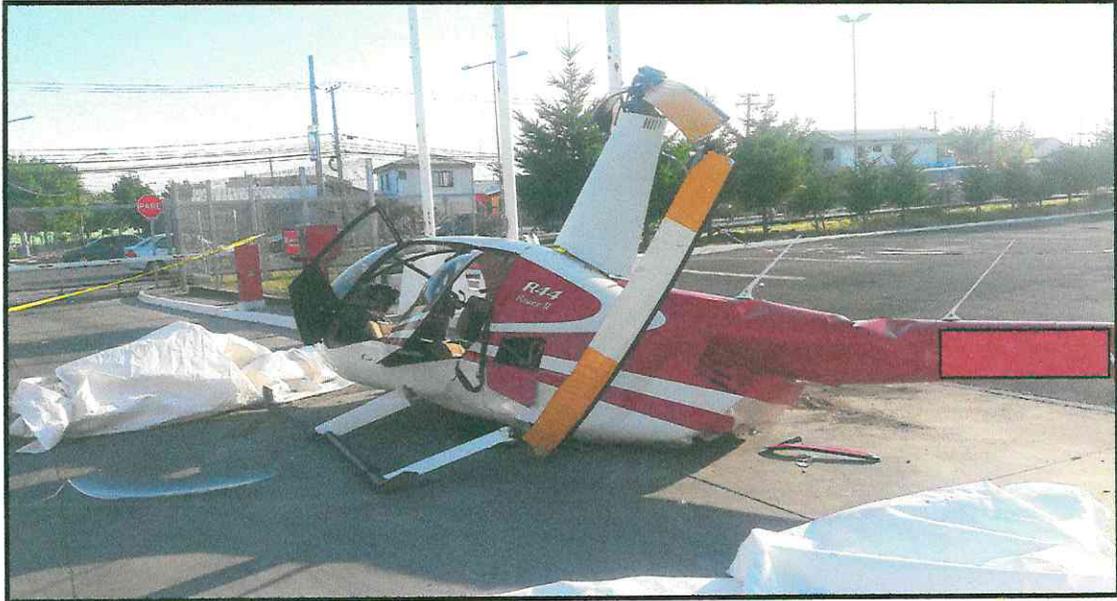
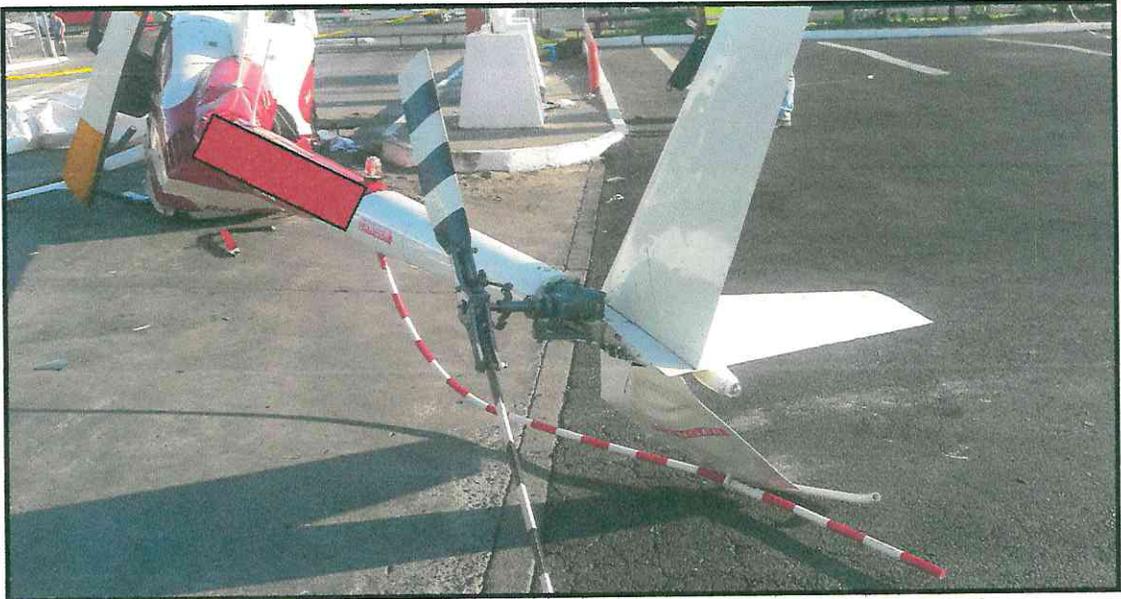
Fotografías N° 1 y 2: Vista del helicóptero en el lugar del accidente.
