INFORME FINAL DE INVESTIGACIÓN

1925HK

Incidente de aviación que afectó a un avión fabricado por Pipistrel, modelo Alpha Trainer, en el Aeródromo La Victoria de Chacabuco (SCVH), Comuna de Colina, Provincia de Chacabuco, Región Metropolitana, el día 17 de octubre de 2020.

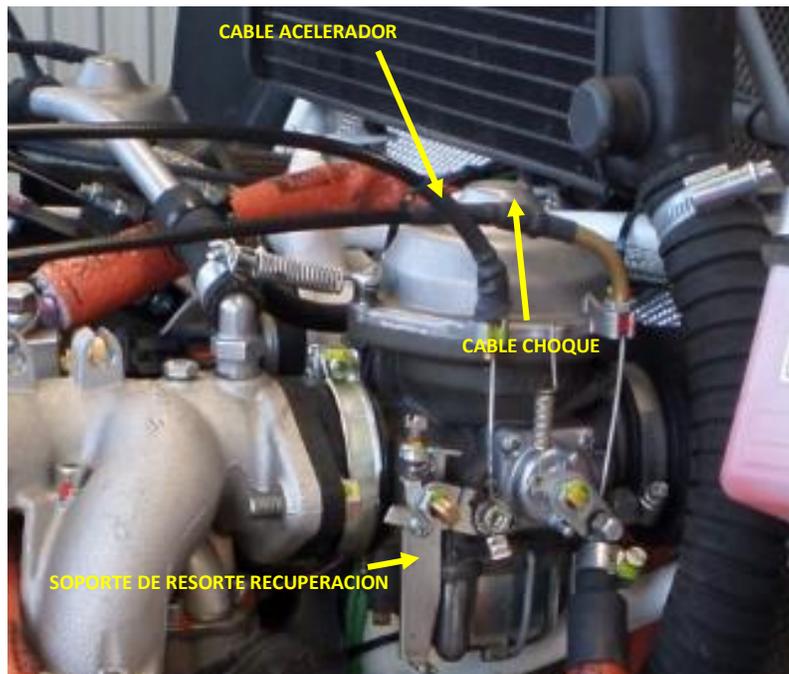
Se verificó que el cable de mando del acelerador, del tipo Bowden, estaba unido a la válvula de aceleración del carburador izquierdo (ver fotografía N°1).

Fotografía N° 1. Vista de carburador izquierdo con cable de mando del acelerador, del tipo Bowden,

En el carburador izquierdo se observó la ausencia del resorte recuperador de posición de la palanca actuadora de la válvula de aceleración.

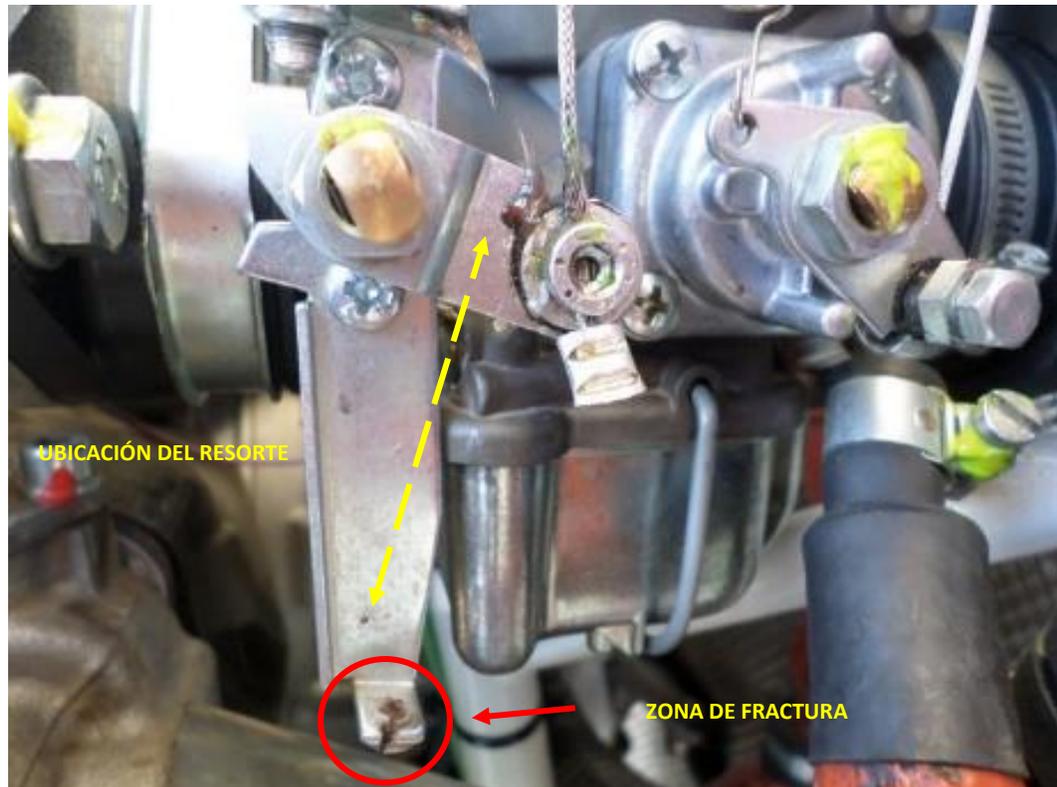
En el soporte metálico de anclaje del resorte de recuperación de la palanca de la válvula de aceleración, que permite el retorno a la posición de ralentí, se observaron fracturas en el buje de plástico y en el borde de la perforación de enganche del resorte. Las fracturas de ambos componentes tenían características de haber sido producidas por desgaste.

La fractura en el soporte del resorte se iniciaba en la perforación donde se engancha el resorte y se extendía hacia el borde del mismo soporte.

El ancho de la fractura era del mismo diámetro del alambre con el cual se fabrica el resorte de recuperación.

La fractura existente permitía que el resorte se saliera desde el punto de sujeción en el soporte metálico (ver fotografía N°2 y 3).

Fotografía N° 2 Carburador izquierdo con fractura en el soporte de anclaje del resorte de retorno de la palanca actuadora de la válvula de aceleración.

El resultado de la inspección efectuada por el equipo investigador, permitió establecer la existencia de fracturas por roce en el buje de plástico y en el soporte del resorte de la válvula de aceleración del carburador izquierdo.

Los daños estructurales observados en el buje plástico y la parte inferior del soporte metálico se atribuyen al desgaste generado por el resorte contra sus paredes.

La falla en el soporte metálico permitió que el resorte de retorno a ralentí se saliera de su posición, dejando la palanca de la válvula de aceleración en el carburador izquierdo en posición acelerado (3.600 RPM) y sin control por parte del piloto de disminuir la potencia de del carburador izquierdo.

La falla estructural en el buje plástico y en el soporte metálico del resorte de la palanca de la válvula de aceleración del carburador izquierdo, se atribuye a una acción de roce entre partes metálicas.

La falla estructural en el soporte metálico del resorte de la palanca de la válvula de aceleración del carburador izquierdo, permitió que el resorte se saliera del punto de anclaje inferior, originando que la válvula de aceleración quedara sin control de la potencia del motor por parte del piloto.

Al Departamento Seguridad Operacional, implementar medidas para que los operadores de aeronaves que utilicen motores ROTAX, 912 UL2-01 incluyan dentro de su programa de inspección, la verificación de la condición de los soportes de los resortes de retorno de las palancas de las válvulas de aceleración de los carburadores.

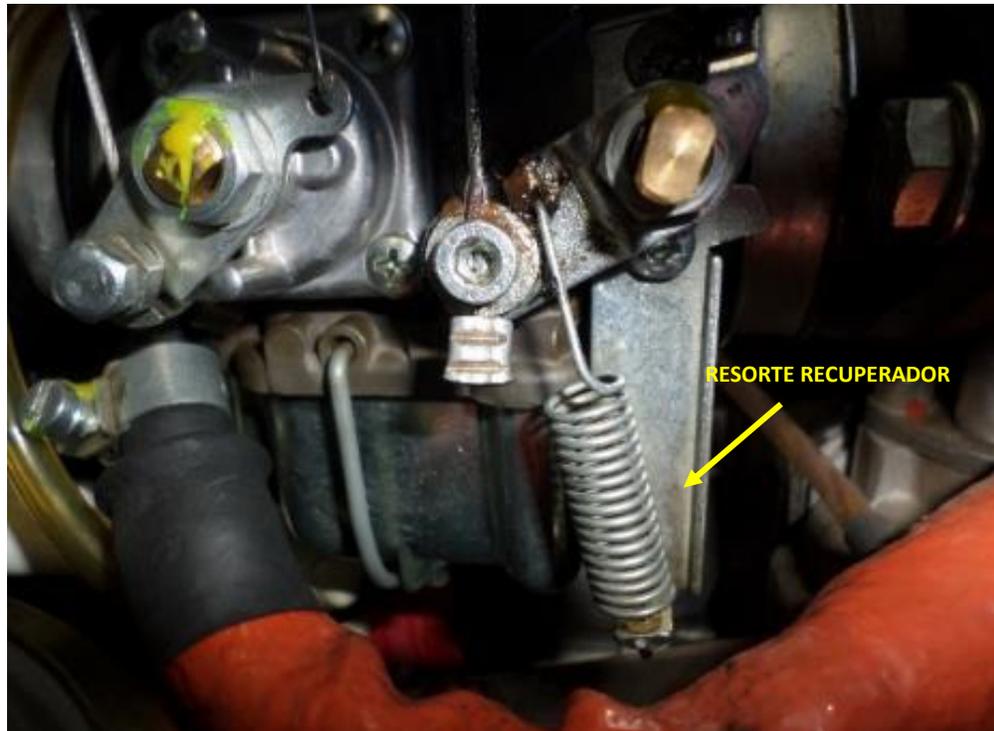
Fotografía N° 3 Carburador derecho con resorte de retorno a ralentí, de la palanca actuadora de la válvula de aceleración instalado.
