# INFORME FINAL DE INVESTIGACIÓN ACCIDENTE DE AVIACIÓN

N° 1926GM

Accidente de aviación que afectó a un avión Grumman, modelo G-164A, en el Fundo La Rosa, comuna de Las Cabras, Región del Libertador General Bernardo O'Higgins, el día 27 de octubre de 2020.

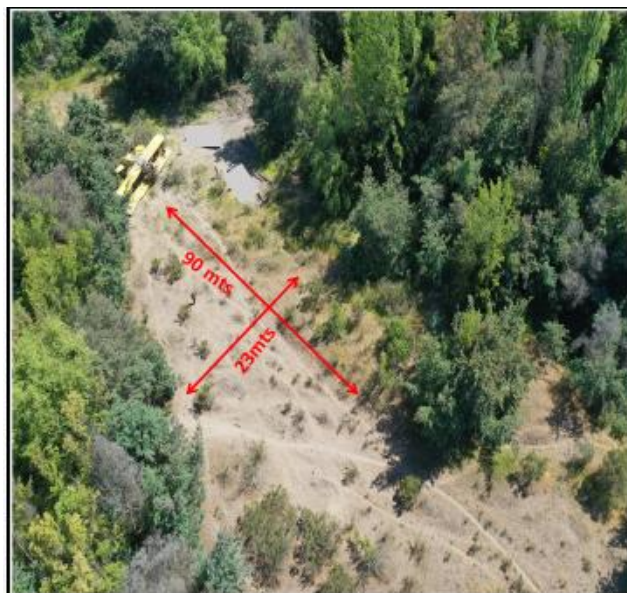
La aeronave se encontraba al interior de un terreno semi despejado, ubicado al interior del fundo La Rosa, comuna de Las Cabras, Región del Libertador General Bernardo O'Higgins, en las coordenadas 34°20'11"S, 71°16'52"O, con una elevación de 140 metros (459 pies). El terreno tenía dimensiones de 90 x 23 metros, con una superficie irregular, de consistencia arenosa, semi compacta, rodeada de árboles de una altura promedio de 10 metros (Fotografía 1).

Fotografía 1: Lugar del suceso.

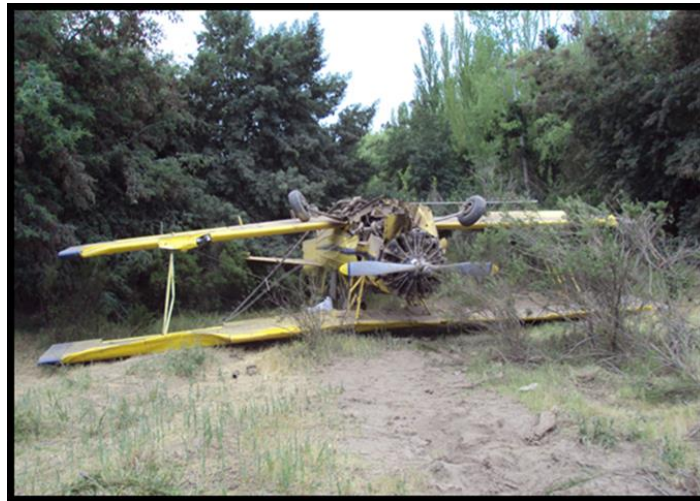
- 1.12.1 La aeronave se encontraba capotada (invertida), apoyada sobre el ala superior y el estabilizador vertical, apuntando en dirección sureste, al interior de un terreno arenoso de superficie irregular, rodeada de árboles de 10 metros de alto aproximadamente (Fotografía 2).

Fotografía 2: Posición final de la aeronave.

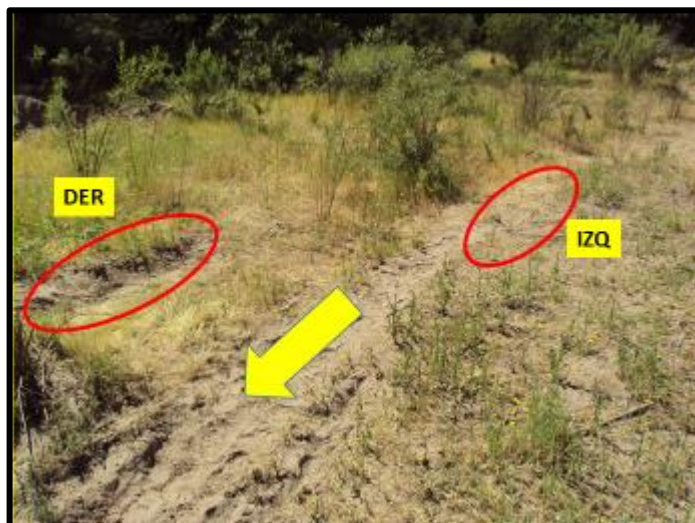
- 1.12.2 A 12 metros previos de la posición final del avión, se observaron dos marcas en el terreno, de un ancho similar a la distancia de los neumáticos del tren principal, los que son atribuibles al momento de hacer un primer contacto de la aeronave con el terreno (Fotografía 3).

Fotografía 3: Marcas de neumáticos del tren principal.

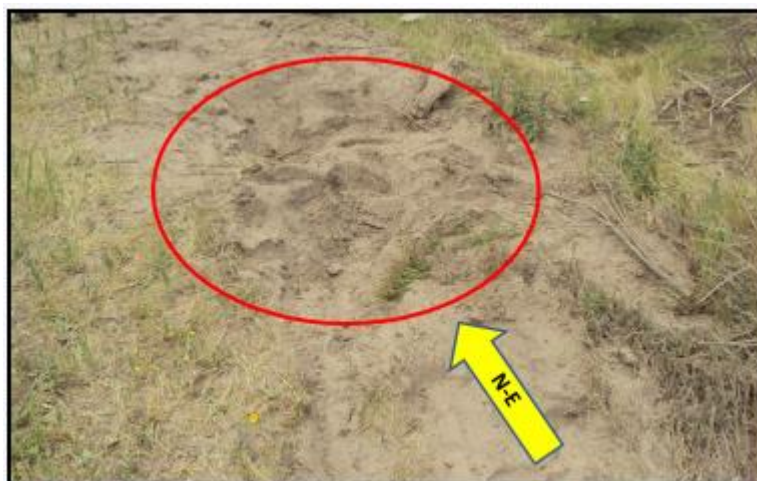
- 1.12.3 A una distancia de 7 metros de la posición final del avión, se observaron marcas irregulares atribuibles a las capotas del motor y las palas de la hélice, dejadas al momento del giro de la aeronave sobre el eje transversal (Fotografía 4).

Fotografía 4: Marcas de las capotas del motor y hélice.

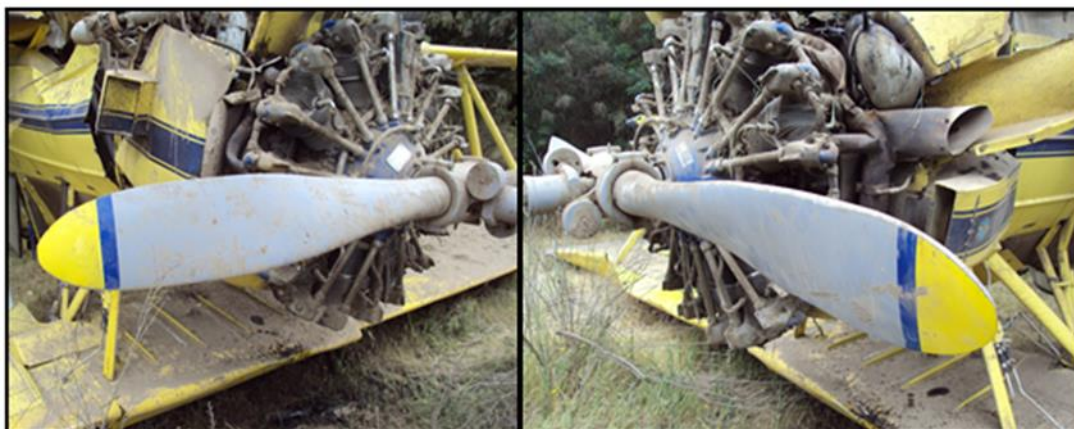
- 1.12.4 En la inspección realizada en la aeronave, se observaron que ambas palas tenían residuos de tierra en su cara delantera y no se evidenciaron marcas asociadas con energía rotacional. Una de las palas se encontraba deformada hacia atrás, cerca de su raíz, atribuible a un esfuerzo por apoyo durante el volcamiento (Fotografías 5 y 6).

Fotografías 5 y 6: Palas de la hélice de la aeronave.

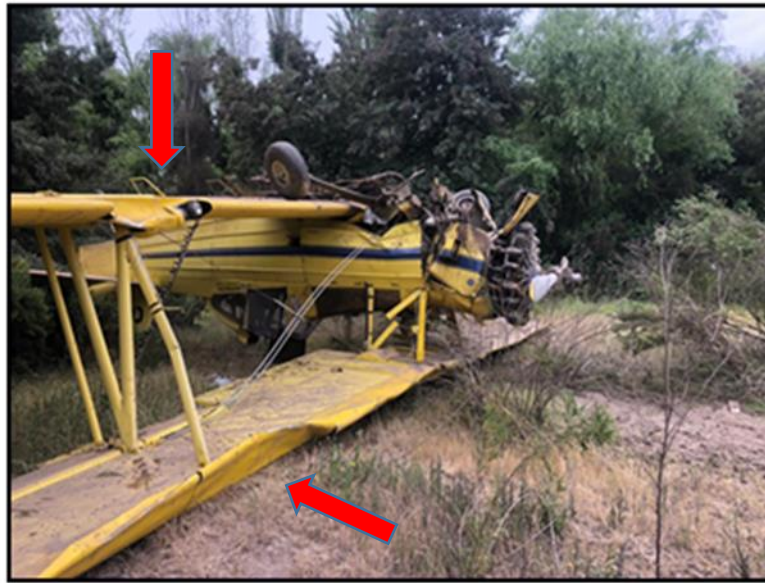
- 1.12.8 Las alas (superior e inferior) estaban deformadas en la zona del borde de ataque y con sus montantes deformados y fracturados, daños atribuibles a los esfuerzos de compresión durante el impacto y posterior volcamiento (Fotografía 7).

Fotografía 7: Daños en la aeronave.

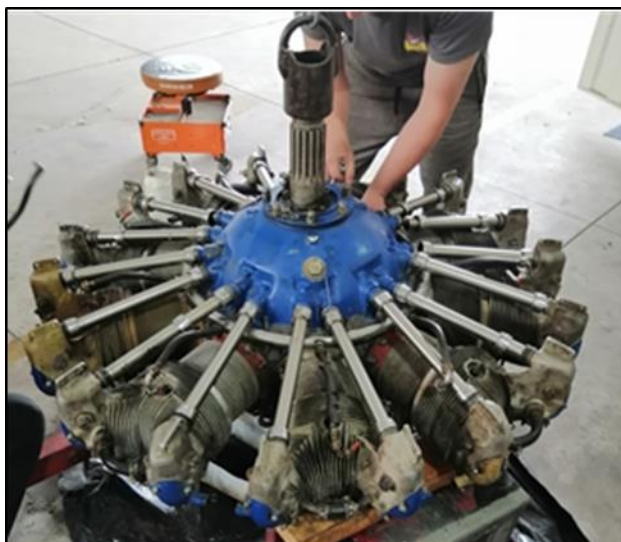
- 1.12.16 Posteriormente, el motor fue desmontado desde la aeronave e inspeccionado, en presencia del representante técnico de la empresa operadora de la aeronave, por un mecánico de mantenimiento especialista en motores, encontrándose en la sección de sobre alimentación (Supercharger) lo siguiente (Fotografía 8):

Fotografía 8: Vista del motor de la aeronave desmontado de la aeronave.

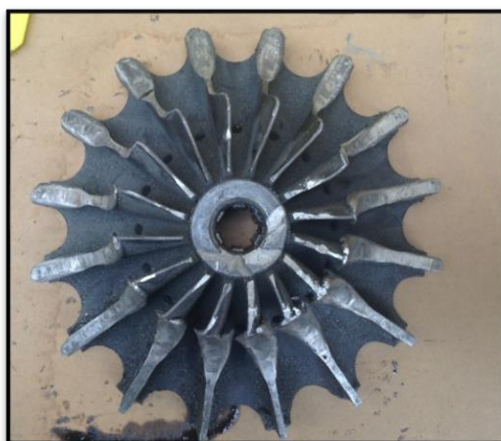
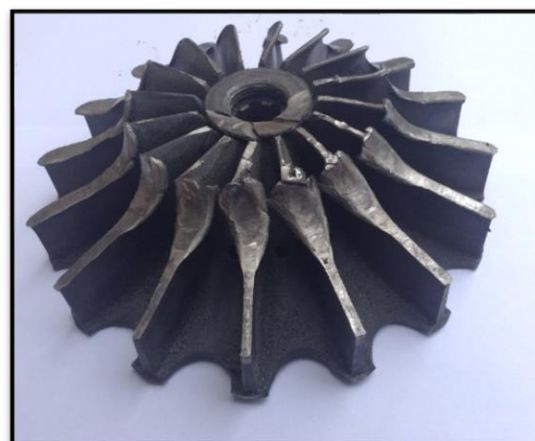
1.12.17 El impeller (o rueda del compresor), P/N 12788, con la totalidad de los alabes desgastados (Fotografías 9 y 10).

Fotografías 9 y 10: Daños en los alabes del impeller (compresor).

- 2.9 La falla en los rodamientos, descentró el eje del impeller, produciendo que la cara inferior del impeller desgastara el cuerpo (case) de la sección de sobre alimentación del motor y dejara pasar el aceite que lubrica el tren de engranajes del sistema sobre alimentación (super charger), afectando la mezcla aire / combustible que ingresa a cada uno de los 9 cilindros del motor.

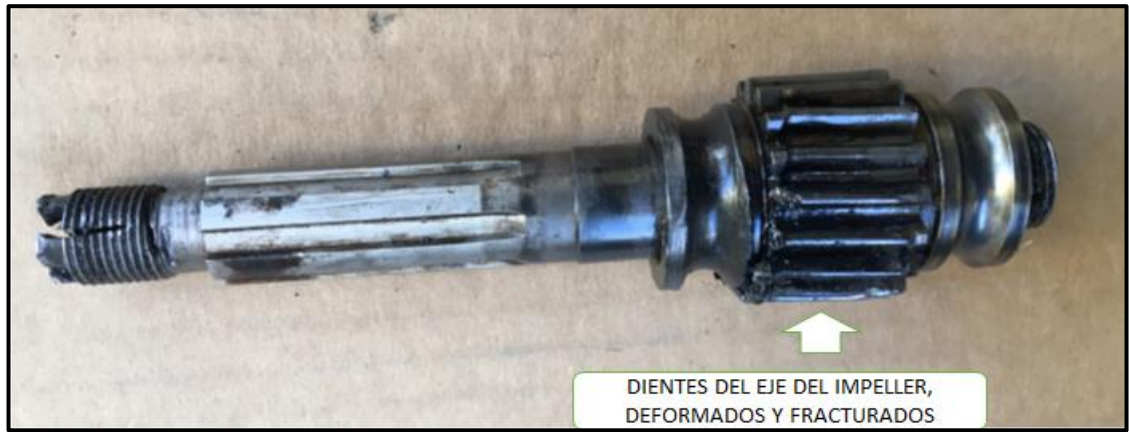
1.12.18 El eje del impeller, P/N 6514, con los dientes del engranaje delantero deformados y fracturados (Fotografía 11).

Fotografía 11: Eje del impeller, dañado.

- 2.11 Al degradarse los rodamientos, adicionalmente se produjo la desalineación del eje del impeller, fracturándose los dientes del engranaje en la zona que lo conectaban con el tren de engranajes que recibe el movimiento del eje cigüeñal del motor, contribuyendo el daño a la detención del motor durante el vuelo.

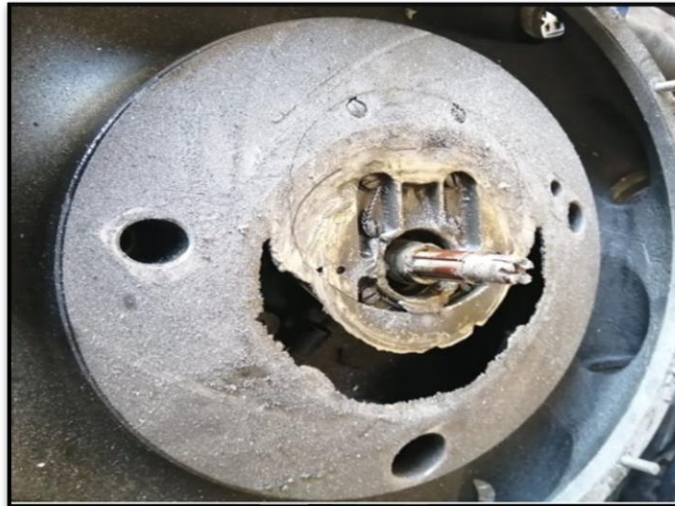
1.12.19 El block (case) de la parte posterior de la sección sobre alimentación, bajo el impeller, desgastado y con pérdida de material (Fotografía 12).

Fotografía 12: Block de la seccion de sobre alimentacion, bajo el impeller.

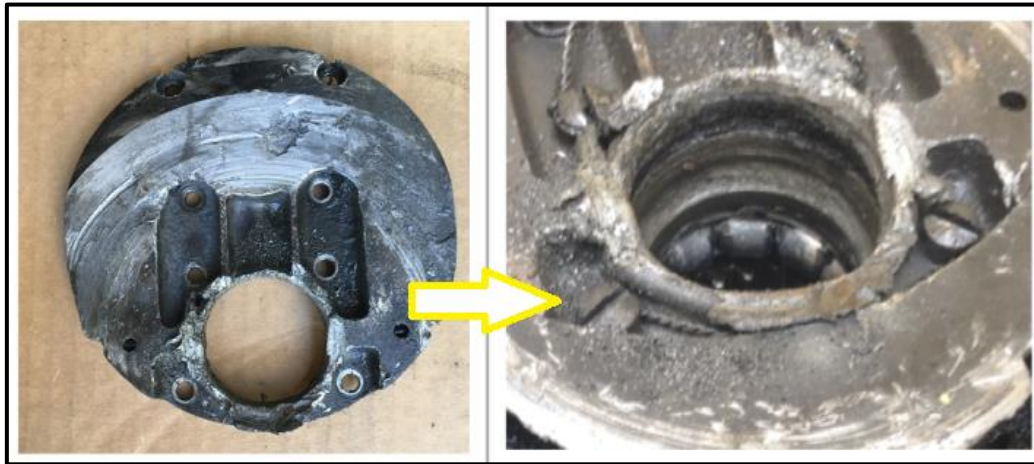
- 1.12.20 La cubierta de los rodamientos (P/N 8712), en la zona de cubeta de los rodamientos, desgastada y deformada (Fotografía 13).

Fotografía 13: Cubierta de los rodamientos del eje del impeller.

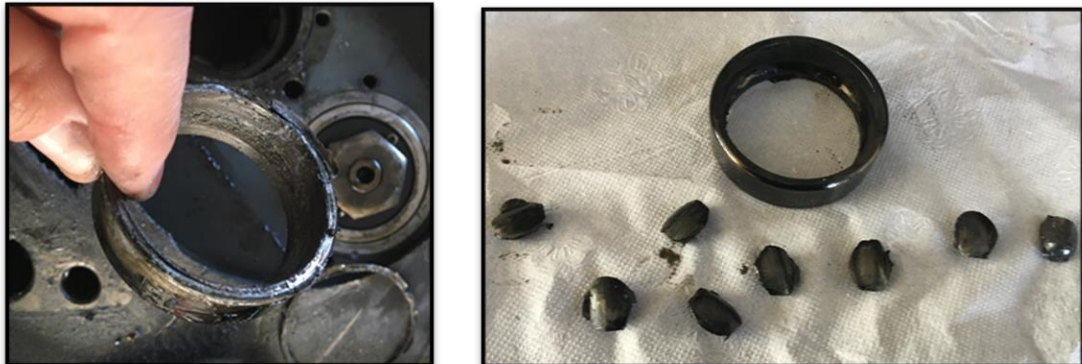
- 1.12.21 Los rodamientos (P/N 288943), que soportan el eje del impeller, destruidos. Los polines, desgastados y deformados; canastillos interiores y exteriores, desgastados y deformados (Fotografías 14 y 15).

Fotografías 14 y 15: Rodamientos del eje del impeller.

- 2.8 La inspección efectuada al motor, posterior al suceso, estableció la existencia de una falla sistemática en el sistema de sobrealimentación (supercharger), atribuible a la degradación en los rodamientos que soportan el eje del impeller (rueda del compresor).

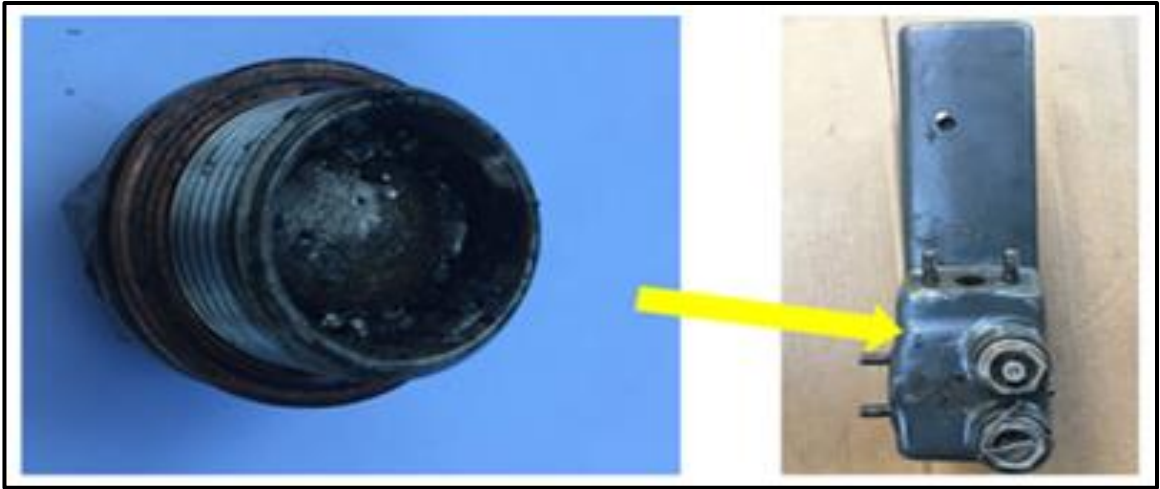
- 1.12.22 Al interior de los ductos de admisión, en la sección de sobrealimentación (supercharger), al interior de los cilindros, en la malla del filtro de aceite y en el detector de partículas magnéticas, se encontraron trozos y partículas metálicas de diferentes tamaños, con características de acero y aleación de aluminio (Fotografías 16 y 17).

Fotografía 16 : Tapón magnético en el deposito de aceite.

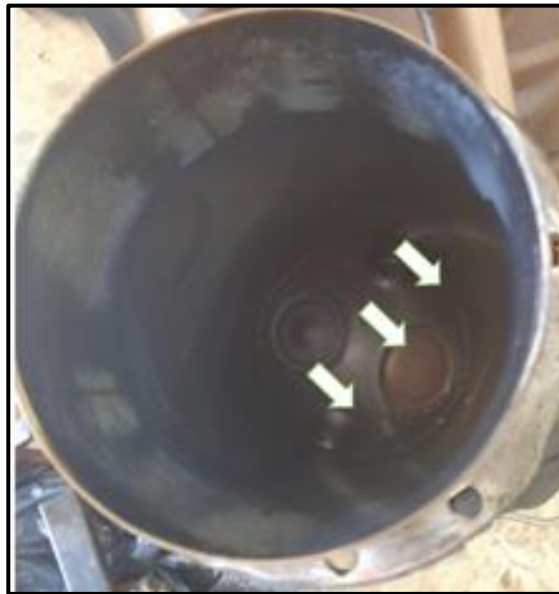
Fotografía 17. Partículas metálicas al interior de un cilindro.

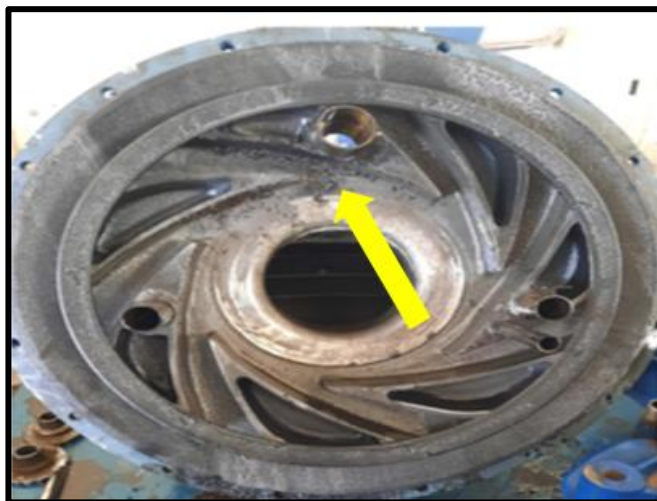
1.12.23 En el Manifold de admisión se observó presencia de aceite con partículas metálicas (Fotografía 18).

Fotografía 18: Parte delantera de la sección trasera del motor.
