INFORME FINAL DE INVESTIGACIÓN INCIDENTE GRAVE DE AVIACIÓN N°1927JA

Incidente Grave de aviación que afectó a un avión AIRBUS, modelo A320-232, en el Aeropuerto Internacional Arturo Merino Benítez (SCEL), Comuna de Pudahuel, Región Metropolitana, el 29 de octubre de 2020.

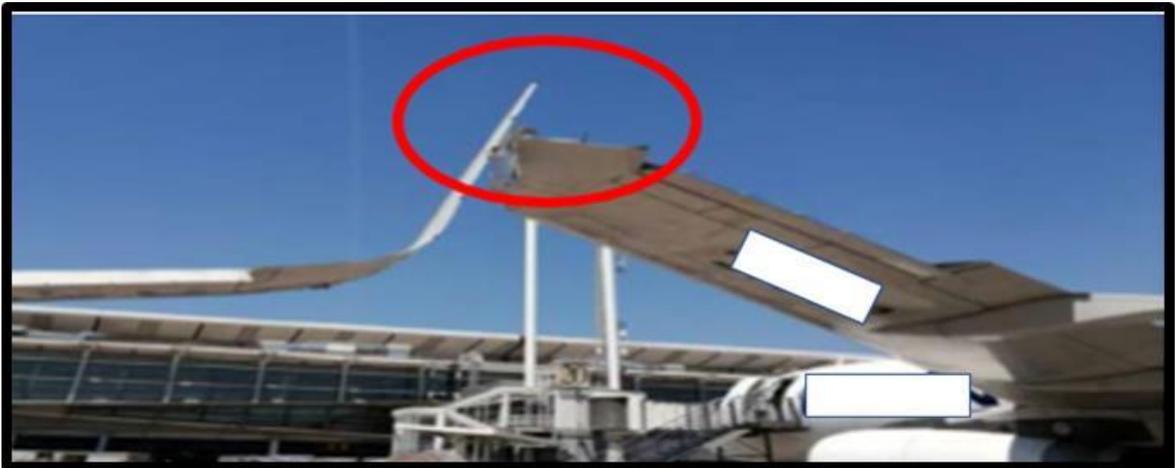
- 1.3.1. Se verificó que el daño de la aeronave Airbus, modelo A 320-232, correspondía al Wingtip-fence de la punta de su ala izquierda, conforme a la **fotografía N°1**.

Fotografía N°1: Vista de la colisión de la punta del ala izquierda (Wingtip-sharklet) de la aeronave afectada.

- 2.14. Los daños encontrados en la aeronave afectada (estacionada en el puente 20B), se encontraron en el Wingtip-fence ubicado en la punta de su ala izquierda, a consecuencias de una colisión provocada por la punta del ala derecha de una aeronave tractada, la cual resultó con daños, cuando estaba siendo remolcada equivocadamente al Puente 21.

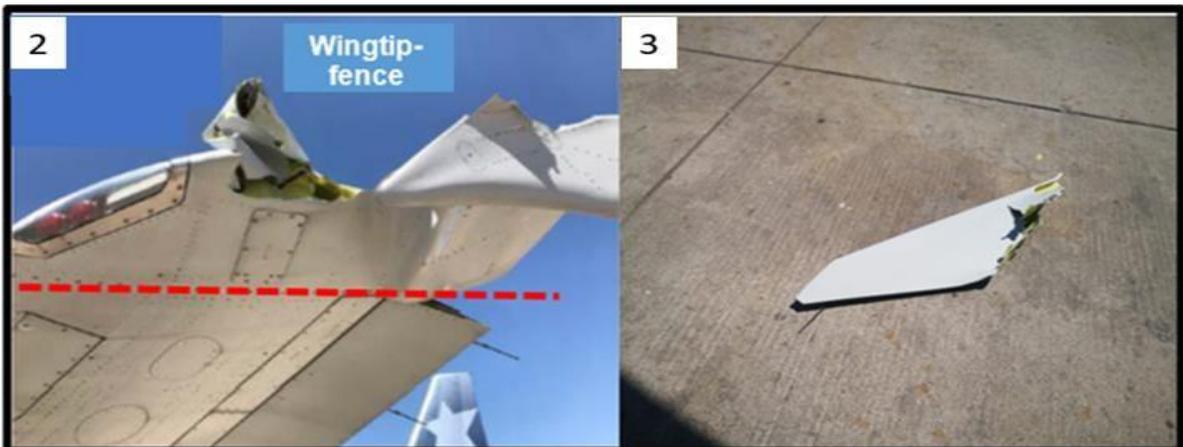
- 1.3.2. Conforme al informe Técnico de Mantenimiento, emitido por la empresa afectada y remitido por el Sub Departamento de Aeronavegabilidad de Transporte Público de la DGAC al equipo investigador, se señaló que el daño afectó al wingtip-fence del ala izquierda, a la estructura y piel de este, requiriendo que el componente completo sea reemplazado, conforme a las fotografías N°2, N°3 y N°4.

Fotografías N°2 y N°3: Vista del Wingtip-Fence dañado del ala izquierda y una punta de este, en la losa de estacionamiento.

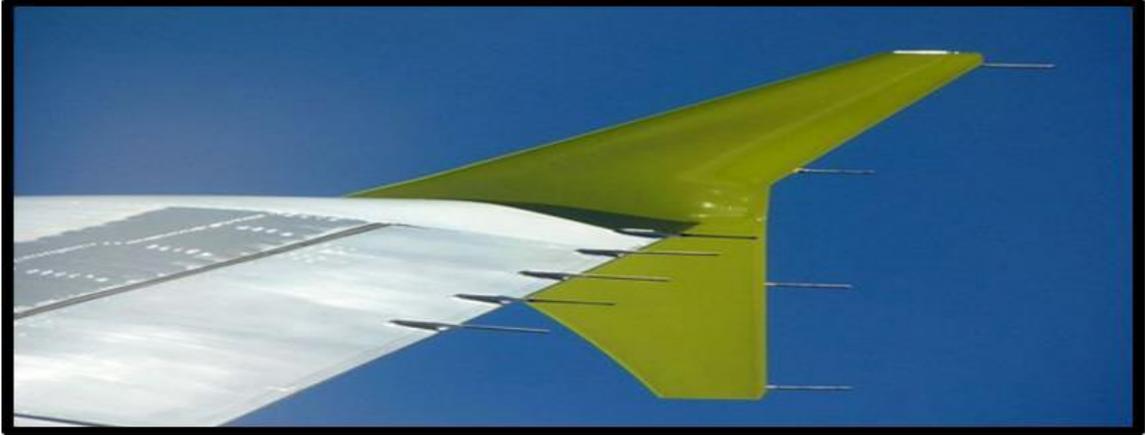
Fotografía N°4: Vista referencial del Winglet tipo Wingtip-fence, del avión afectado.

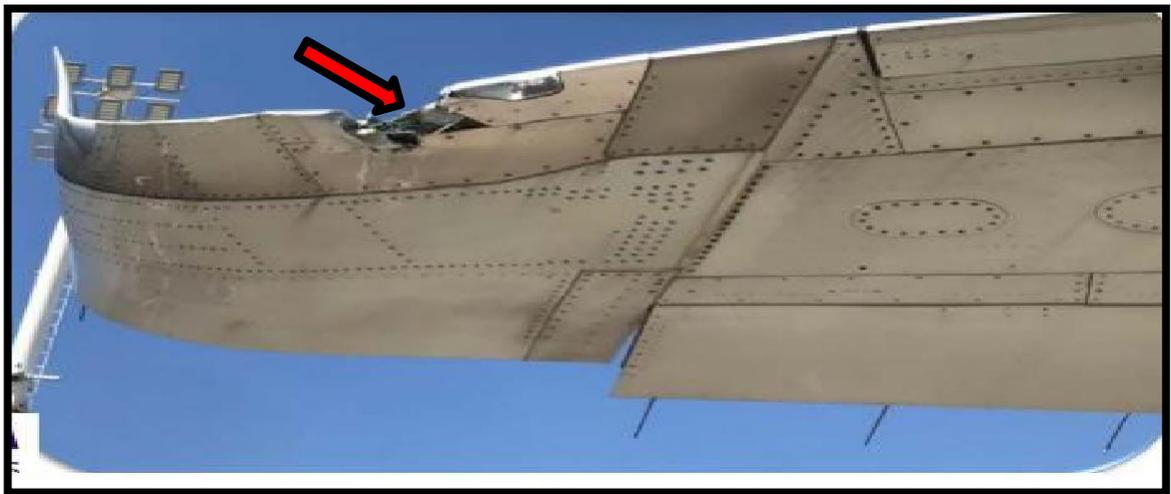
Fotografía N°5.

- 1.3.3. En complemento al reemplazo del componente afectado, Airbus solicitó efectuar varias inspecciones especiales a la aeronave, antes de la vuelta al servicio de esta.
- 1.3.4. Lo solicitado por Airbus, corresponde a inspecciones especiales aplicables, de acuerdo con los manuales de mantenimiento del fabricante de la aeronave.
- 1.3.5. Las inspecciones especiales efectuadas a la aeronave, no arrojaron observaciones. La evaluación de los daños de la aeronave se efectuó en el mismo lugar del suceso, determinando que tenía una abolladura y pérdida de material, en el Wingtip-fence del ala izquierda.
- 1.3.6. La aeronave tractada, tenía un daño en el wingtip tipo sharklet, determinándose una abolladura con pérdida de material. Este elemento fue reemplazado, conforme a la **fotografía N°5.**

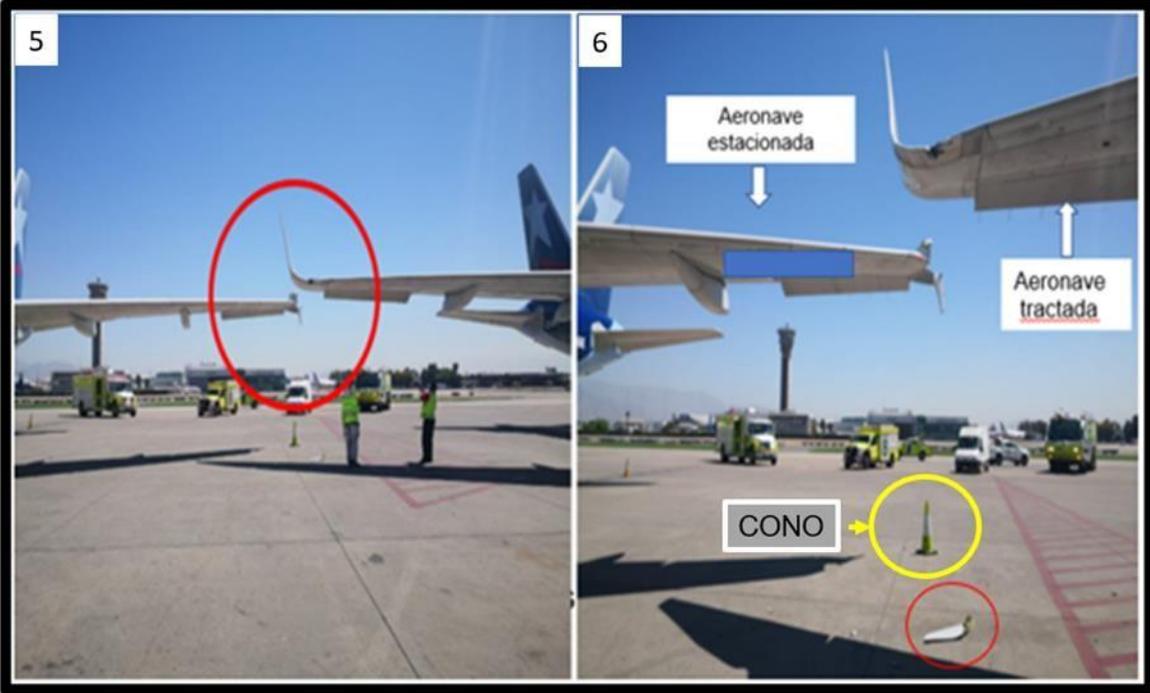
- 1.15.1. La aeronave afectada corresponde a un Airbus modelo 320-232, que se encontraba estacionada en el Puente N°20B, la cual fue colisionada en la punta de su ala izquierda, por la punta del ala derecha de otra aeronave durante su tractado al Puente 21, conforme a las **fotografías N°5 y N°6.**

Fotografías N°5 y N°6: Vista de ambas aeronaves y el punto de colisión en ambas puntas de alas (Winglet).

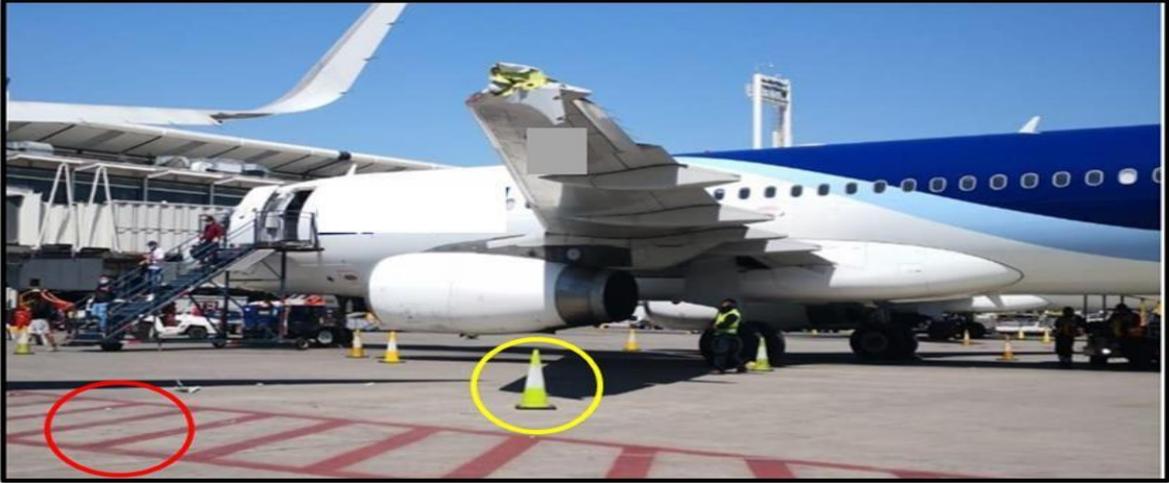
1.15.2. La señalización mediante conos de la aeronave afectada, estaba conforme a las normas, por la empresa que fue contratada para este servicio, conforme a la **fotografía N°7**.

Fotografía N°7: En el círculo rojo se muestra parte del área de solape y el círculo amarillo, muestra el cono de seguridad de la punta del ala izquierda, el cual estaba en posición correcta, para esta actividad.

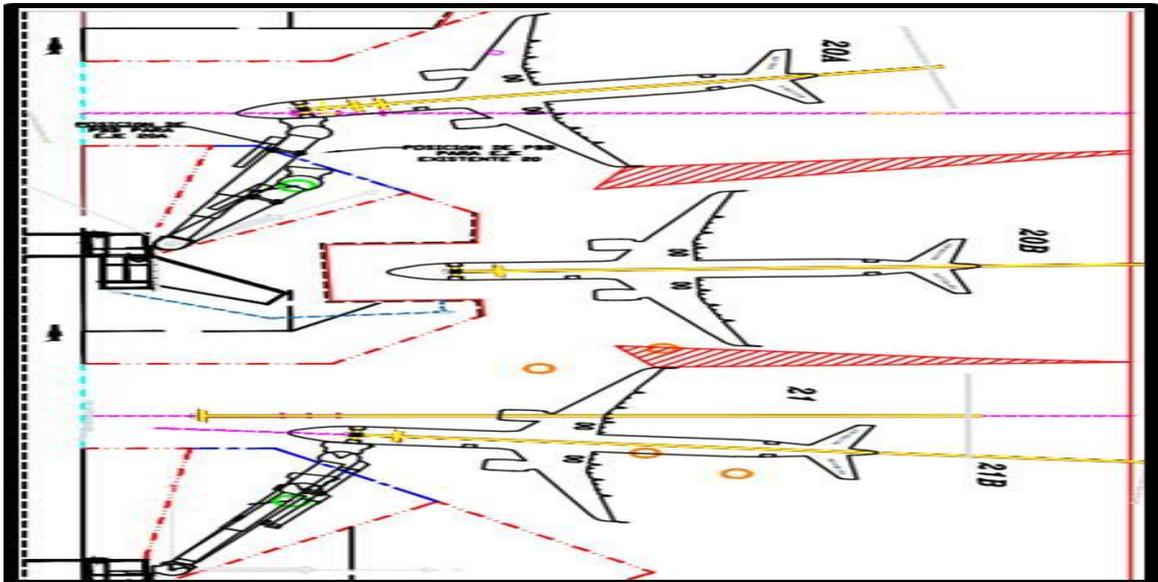
Imagen N°1.

- 1.15.3. En la Planimetría de los estacionamientos entregados por la Concesionaria del Aeropuerto Arturo Merino Benítez, se visualizan los puentes 20A, 20B y 21B que corresponden a aeronaves de fuselaje angosto (NB). Se puede apreciar en un color rojo achurado, el área de solape (NPA), conforme a la **imagen N°1**.

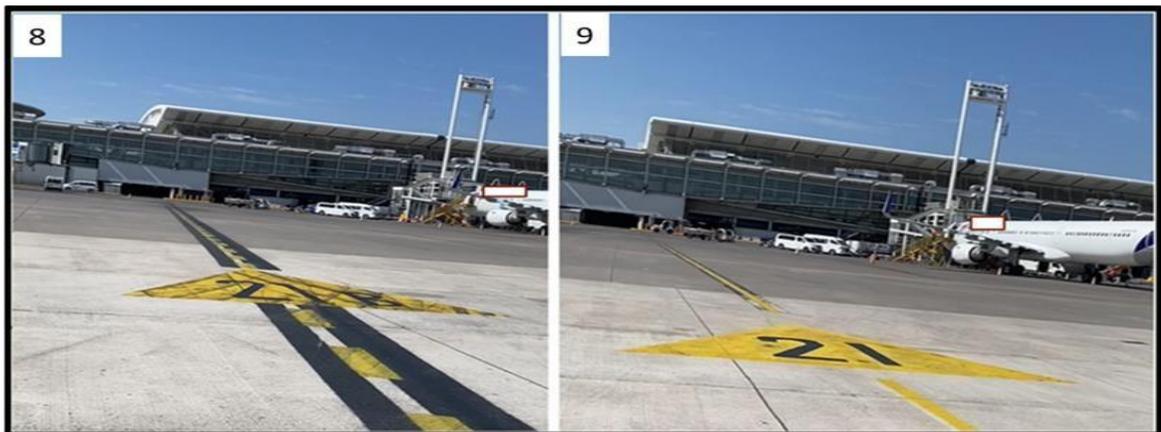
- 1.15.4. La señalización en las losas de las plataformas, estaban pintadas, legibles y en buen estado, al momento del suceso, para ingresar al Puente 21B o al Puente 21, desde la calle Golf (G), del Aeropuerto (SCEL), conforme a las **fotografías N°8 y N°9**.

Fotografías N°8 y N°9: La fotografía N°8 muestra en la losa el número 21B y la N°9 muestra en la losa el número 21.

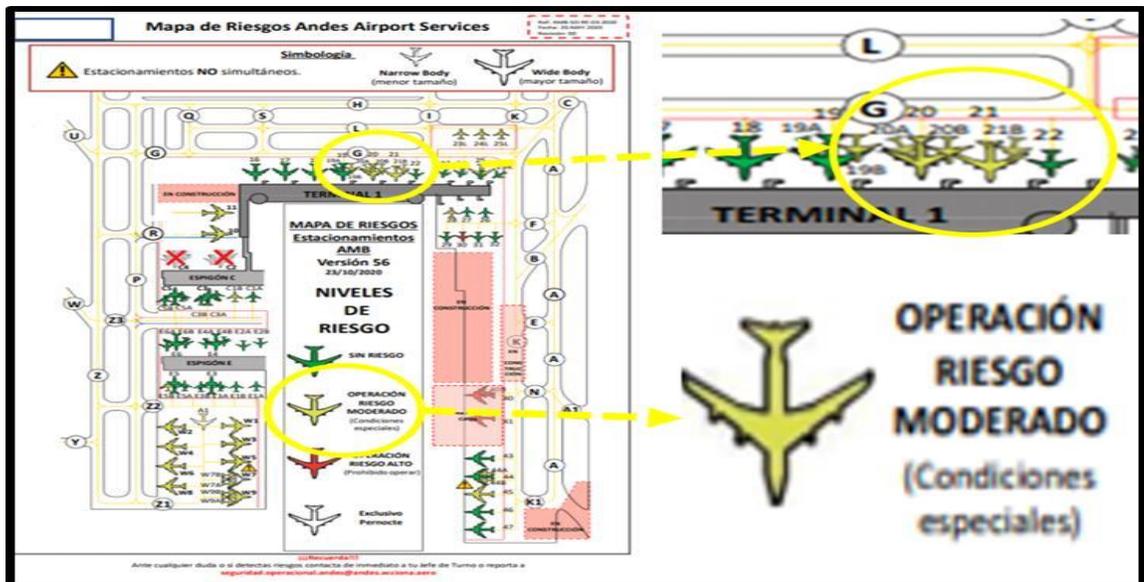
Imagen N°2

- 1.15.5. El Mapa de Riesgo de Estacionamiento de la empresa contratada para la tracción de las aeronaves en el Aeropuerto SCEL, estaba publicado y vigente al momento del suceso (Ref: AMB-SO-RE-03-2020 Fecha: 20.MAY.2020 Revisión: 00), conforme a la imagen N°2. Además, el monitor towing involucrado en el suceso, registró el conocimiento de dicho mapa

el 15 de julio del 2020, donde se resalta que: “P21: Estacionamiento SOLO para **WB**”.

“P21B: Puente **SOLO** para **NB**”.

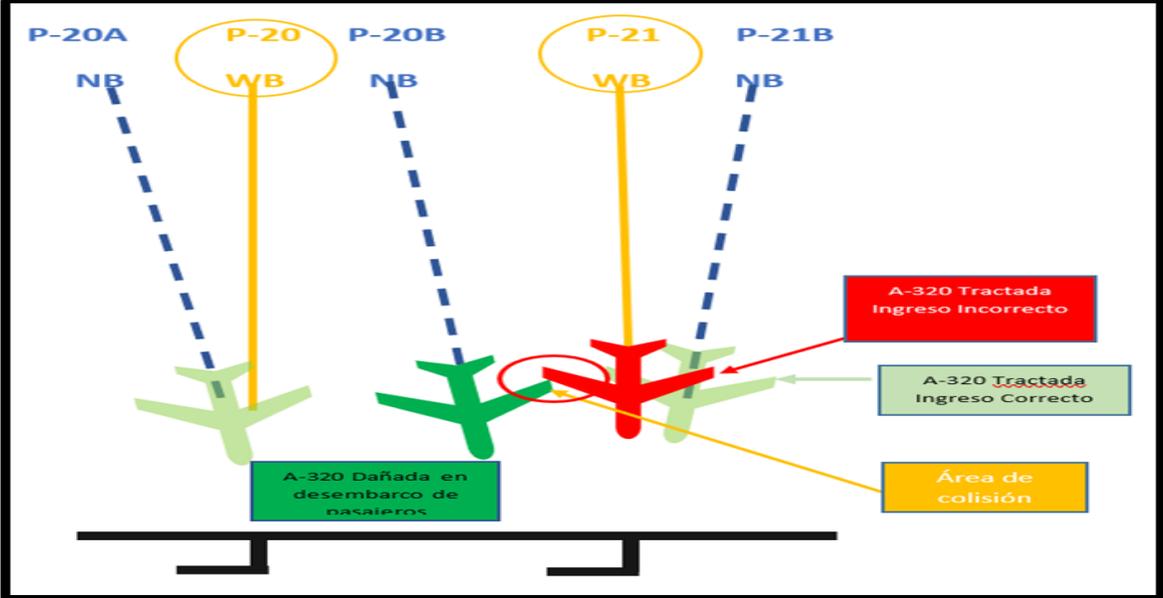
1.15.9. Se realizó una gráfica de la posición de los aviones involucrados, al día y hora del suceso y en las plataformas de los estacionamientos del Aeropuerto SCEL, conforme a la **imagen N°3**.

Imagen N°3: El dibujo de la aeronave en color rojo, grafica el ingreso incorrecto al Puente 21.

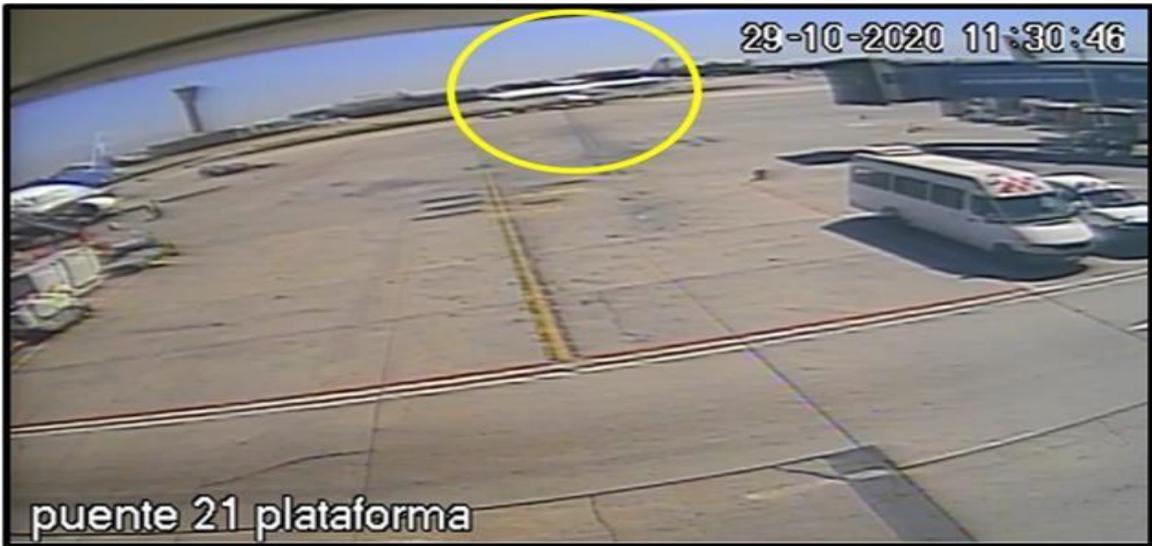
Fotografía N°11: Se observa el avión tractado, desde la calle Golf(G), próximo a ingresar al Puente N°21.

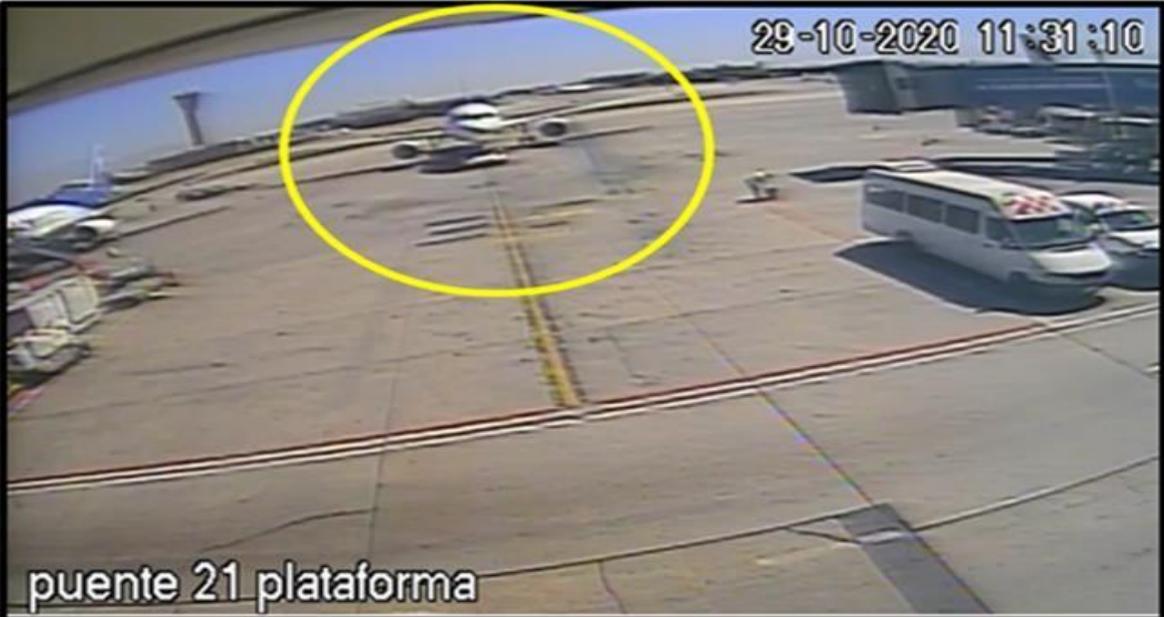
Fotografía N°12: Se observa el avión tractado por el monitor towing, ingresando al Puente N°21, sin Wing Walkers.

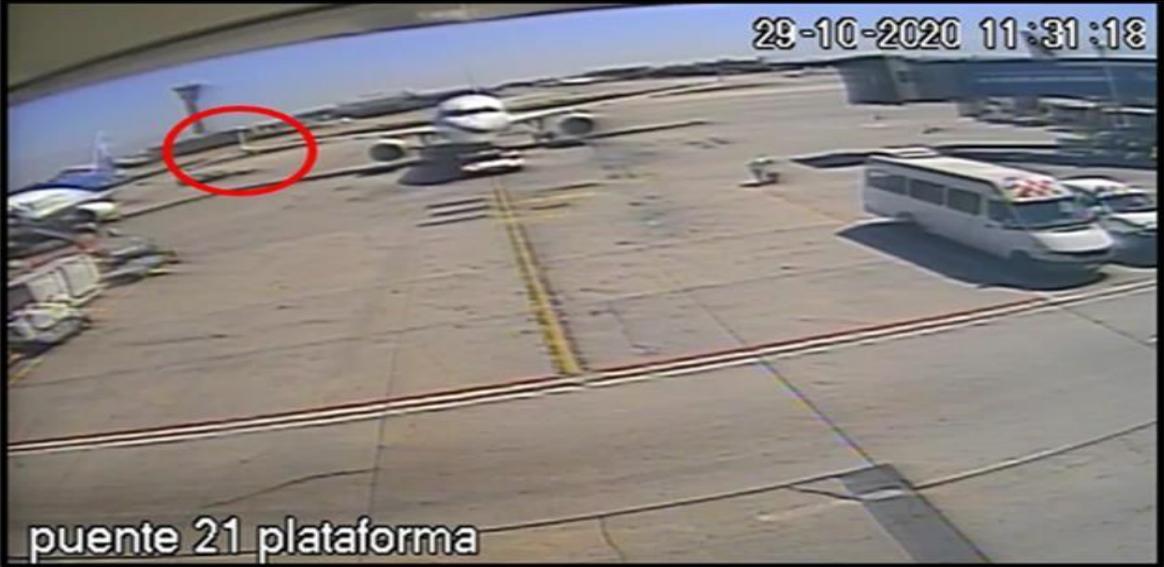
Fotografía N°13: Se observa el avión tractado, impactando el ala izquierda de la aeronave que estaba estacionada en el P20B y desembarcando pasajeros.

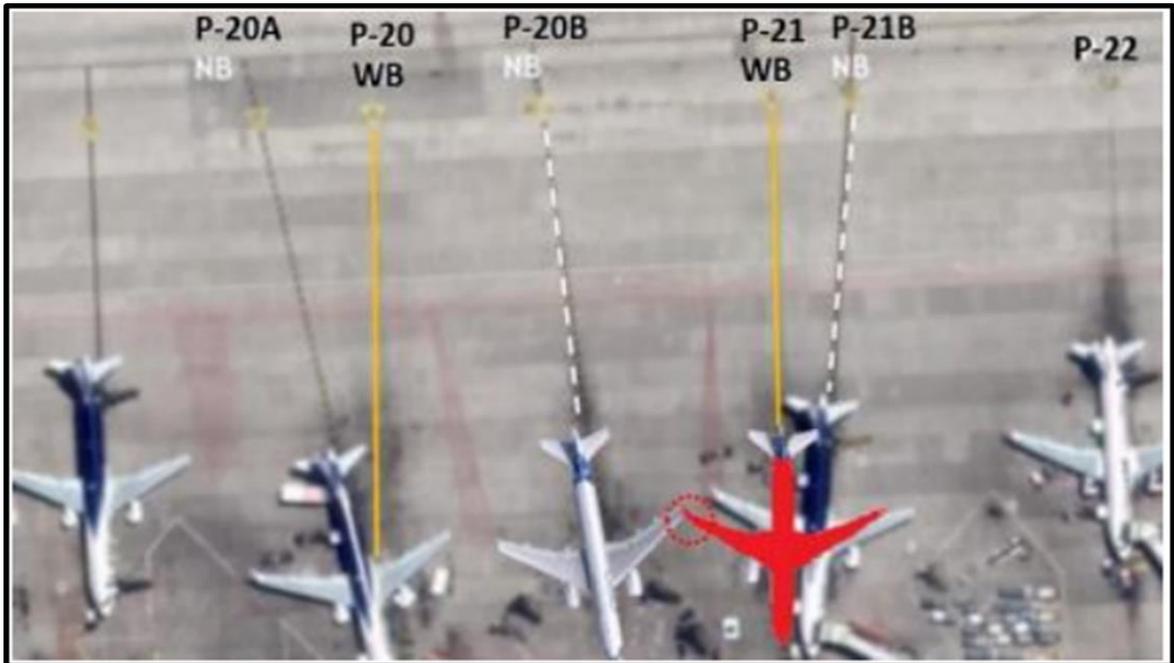
1.15.11. Fotografía área de los Puentes P-20B y P-21B, conforme a su categoría de fuselaje angosto (NB) y los Puentes P-20 y P-21, conforme a su categoría de fuselaje ancho (WB) del Aeropuerto Arturo Merino Benítez (SCEL), conforme a la **fotografía N°14**.

Fotografía N°14: La aeronave en color rojo, simula el ingreso de una aeronave de fuselaje angosto (NB), al Puente 21, que es para fuselaje ancho (WB). Información sobre organización y gestión.

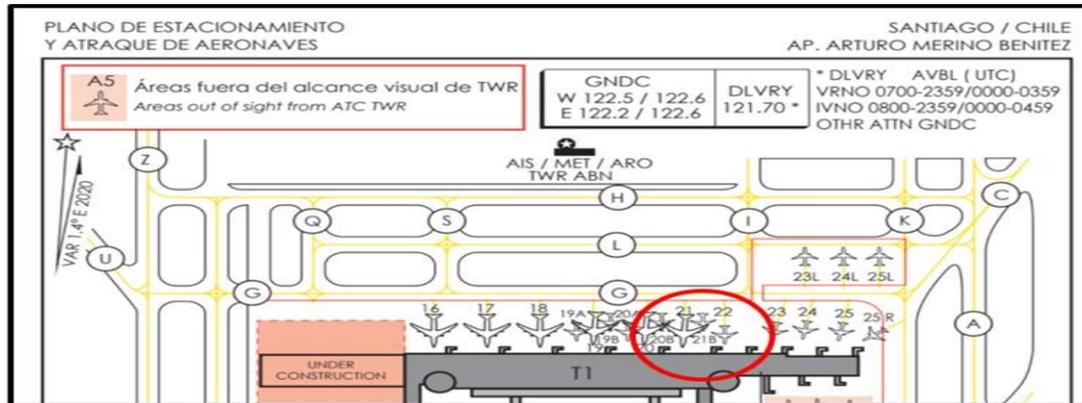
- 1.16.1. Publicación AIP Chile Vol II de fecha 26 de mayo 2020, donde aparece el Puente 21 y el puente 21B, conforme a la **imagen N°4**.

Imagen N°4: En el interior del círculo rojo se aprecia el Puente 21 y el puente 21B
