DIRECCIÓN GENERAL DE AERONÁUTICA CIVIL
DEPARTAMENTO PREVENCIÓN DE ACCIDENTES

INFORME FINAL ACCIDENTE DE AVIACIÓN Nº 1931JP

Aeronave : Beech Aircraft, Modelo C-35.

Lugar : Aeródromo General Freire
(SCIC), Curicó, Región del
Maule.

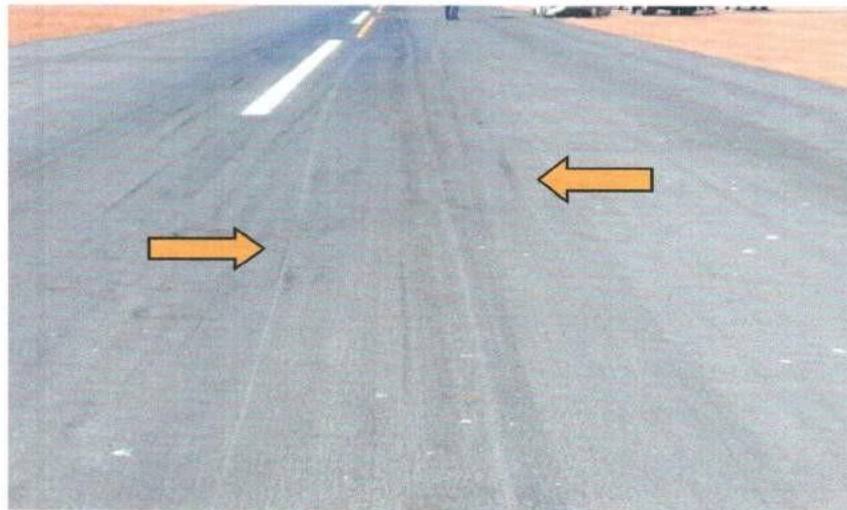
1.6.5.2. En relación con el contacto y desplazamiento de la aeronave, se observó sobre la pista 19, y a 229 metros de su umbral, una marca sobre la pista, la cual correspondía al inicio de una huella de arrastre del portalón interno izquierdo, de una longitud de 45 metros, la que posteriormente fue girando hacia la derecha, por una distancia de 29 metros, terminando en la ubicación final de la aeronave. A su vez, se pudo observar, en el último tercio de la marca anterior, otra marca, la cual correspondía al portalón derecho con una longitud de 44 metros, la cual finalizaba donde quedó la posición final de la aeronave (Fotografía N° 1).

Fotografía N° 1: Huellas de arrastre de los portalones.

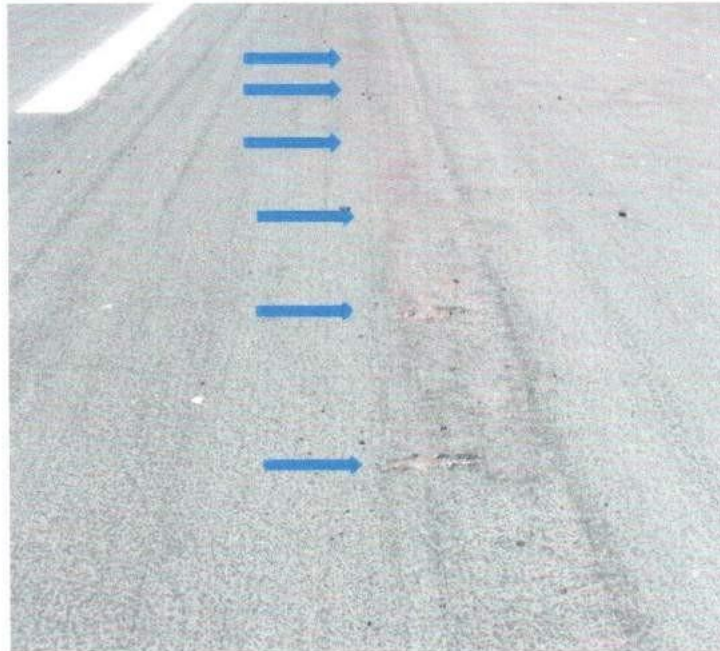
- 1.6.5.3. También se pudo observar que, paralelo a la huella del portalón izquierdo en la pista 19, y 20 metros posterior a la huella, se encontraron 10 marcas por impacto de las palas de la hélice contra la superficie de la pista (Fotografía N° 2).

Fotografía N° 2: Vista de las huellas del contacto de las palas de la hélice.

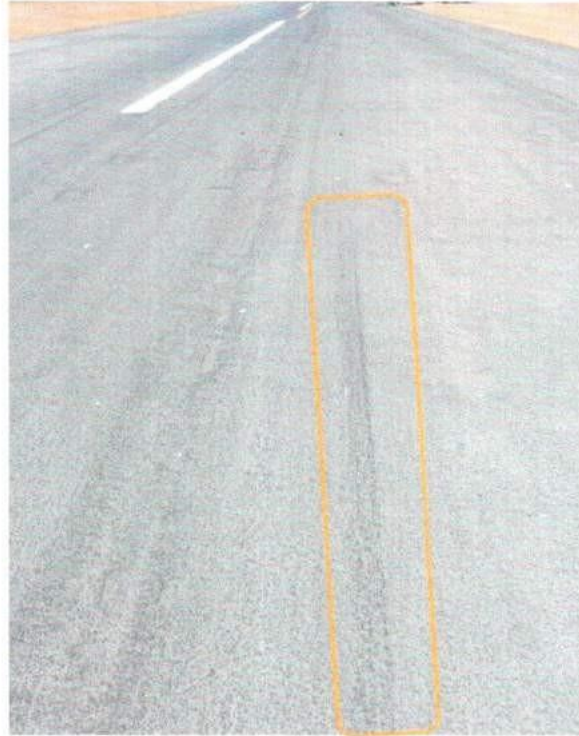
- 1.6.5.4. También se observó que, 7 metros antes del primer impacto de las palas de la hélice contra la pista, comenzaba una huella del arrastre del tren principal derecho (Fotografía N° 3).

Fotografía N° 3: Vista de la huella del arrastre del tren principal derecho.

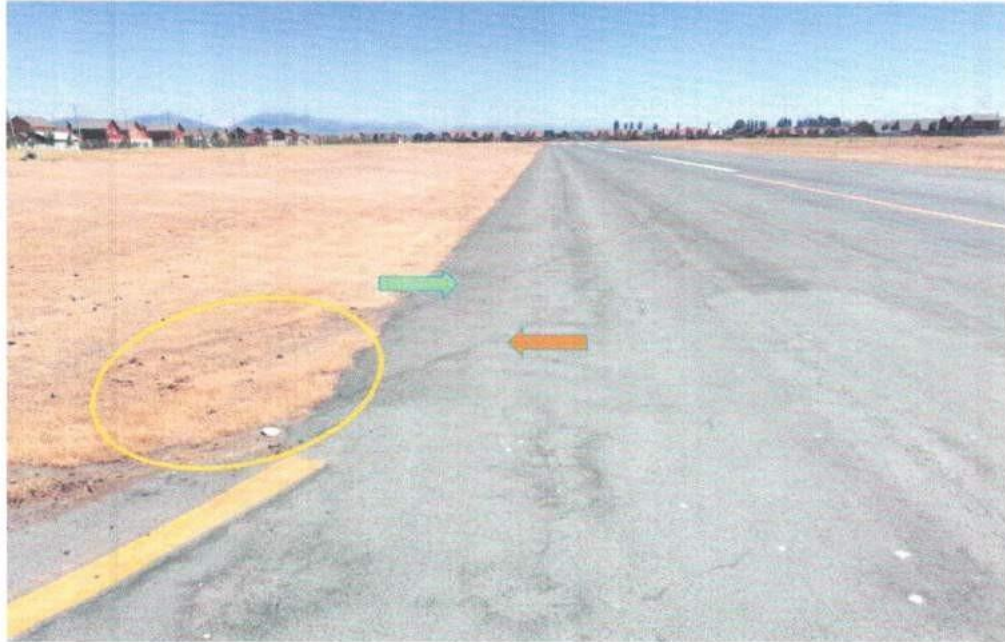
- 1.6.5.5. Se pudo evidenciar que, posterior al momento de girar la aeronave hacia la derecha, en dirección a su ubicación final (círculo amarillo), quedó una huella de arrastre del tren principal izquierdo (flecha café) y una huella de arrastre del tren principal derecho (flecha verde) (Fotografía N° 4).

Fotografía N° 4: Vista de las huellas del arrastre del tren principal y zona de ubicación final de la aeronave.

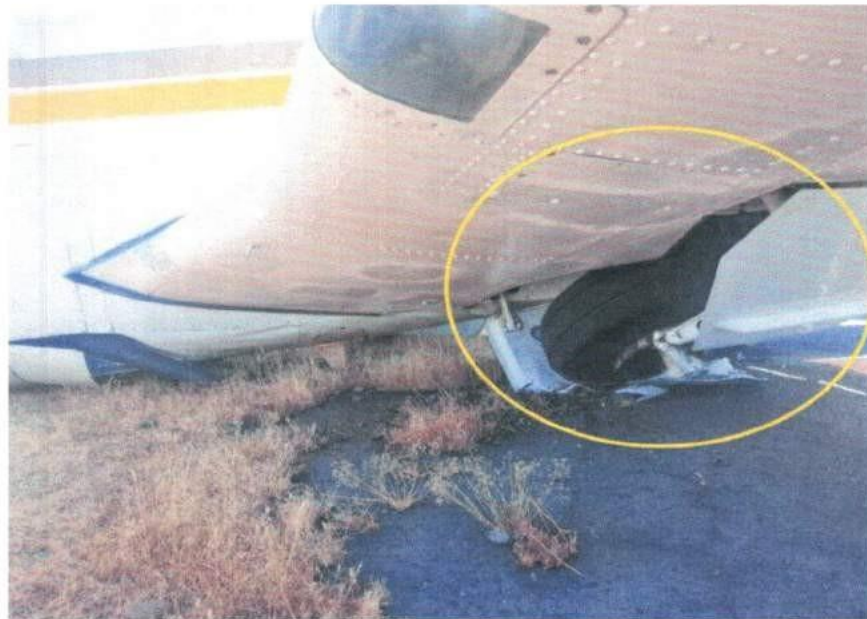
1.6.6. Finalmente, se pudo evidenciar la posición final del tren de aterrizaje principal, posterior a su arrastre por la pista (Fotografías N° 5 y 6).

Fotografía N° 5: Vista lateral del tren de aterrizaje principal izquierdo y sus portalones.

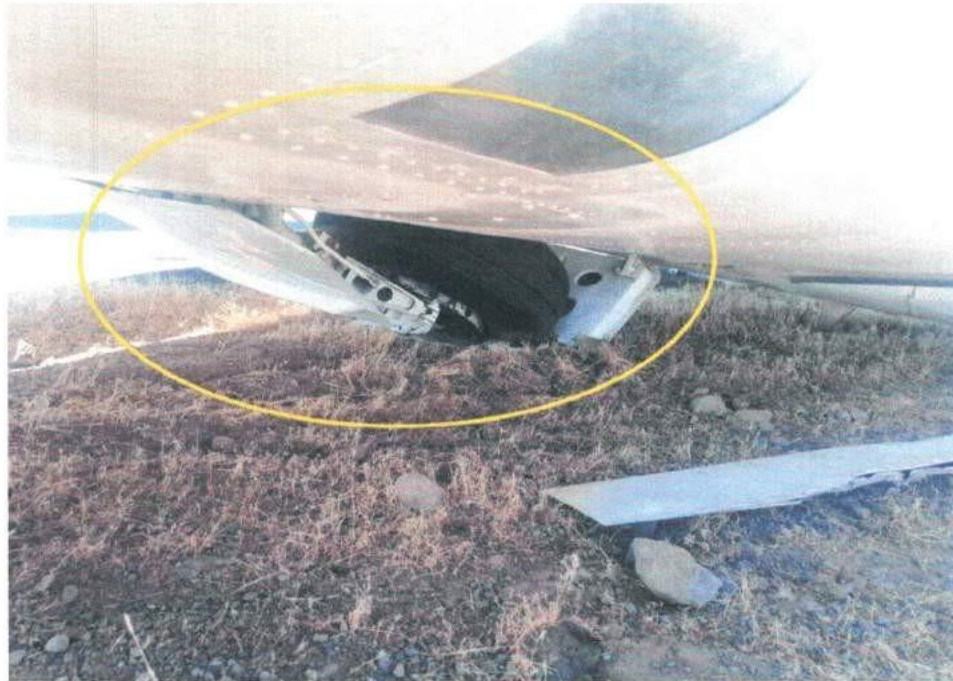
Fotografía N° 6: Vista lateral del tren de aterrizaje principal derecho y sus portalones.

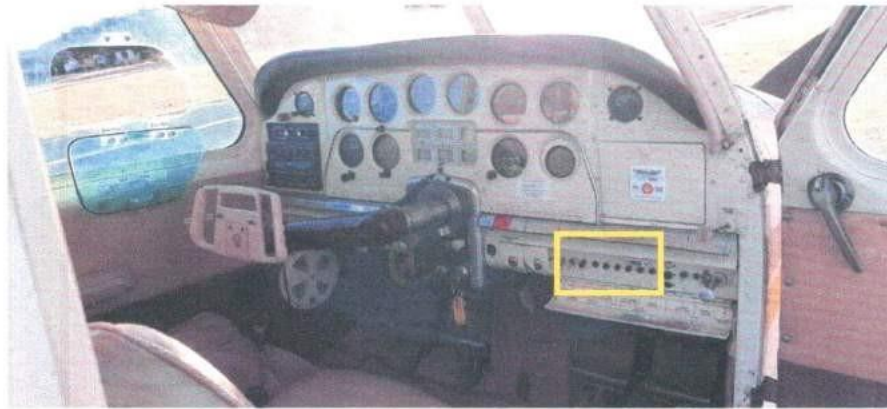
- 1.6.7. En cuanto a los controles de vuelo, estos operaban sin observaciones.
- 1.6.8. Los flaps fueron actuados, bajando y subiendo sin observaciones. Además, se encendió la luz blanca que indicaba al alcanzar su posición abajo.
- 1.6.9. Los daños de las palas de la hélice son característicos del impacto contra la superficie de una pista, girando con el motor funcionando.
- 1.6.10. Los portalones interiores del tren de aterrizaje se encontraron desgastados transversalmente.
- 1.6.11. Las tapas de los estanques de combustible estaban correctamente cerradas y aseguradas.
- 1.6.12. Respecto a la cabina, se abrió la tapa que almacena el panel de circuit breaker, observando que el disyuntor que protege el circuito eléctrico que alimenta el motor actuador del tren de aterrizaje, estaba en la posición afuera (Fotografías N° 7 y 8).

Fotografía N° 7: Vista de la cabina y su panel con circuit breakers (cuadro amarillo).

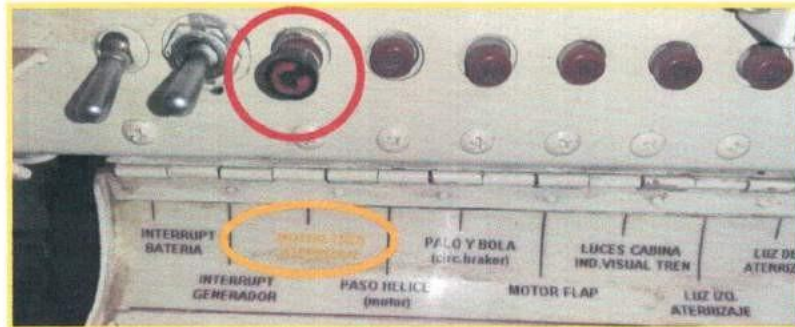
Fotografía N° 8: Disyuntor en posición afuera (círculo rojo).

- 2.4. La inspección de la aeronave estableció que el disyuntor del motor eléctrico del tren de aterrizaje estaba afuera, lo cual, habría interrumpido la bajada del tren de aterrizaje, dejándolo a medio recorrido.

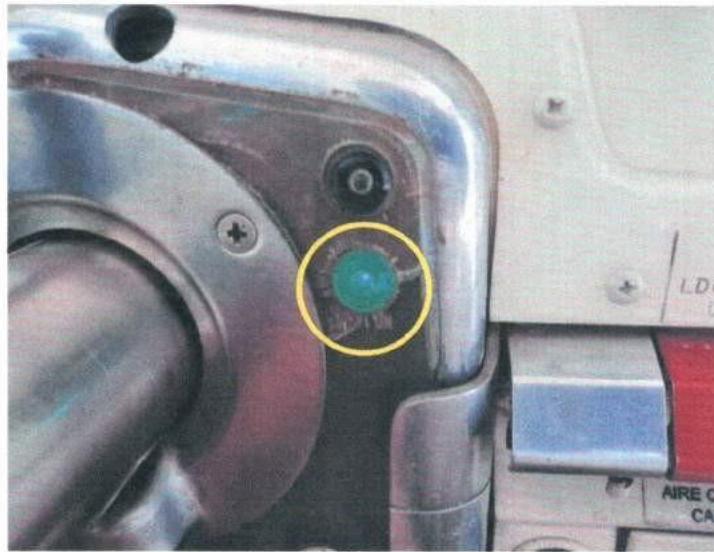
- 1.6.13. En relación con el tren de aterrizaje, se llevó a la posición adentro el disyuntor del motor eléctrico y luego se realizaron tres pruebas funcionales, accionando la palanca para bajar el tren de aterrizaje, observando en el panel de instrumentos que se encendía la luz roja que indica transición (hacia arriba y hacia abajo), y posteriormente la luz de color verde, que indicaba que el tren de aterrizaje se encontraba abajo y asegurado, sin observaciones.
- 1.6.14. Se evidenció que la luz verde (círculo amarillo), indicadora que el tren de aterrizaje se encontraba abajo y asegurado, tenía su luminosidad de indicación normal y perceptible al ojo humano (Fotografía N° 9).

Fotografía N° 9: Luz verde con intensidad normal.

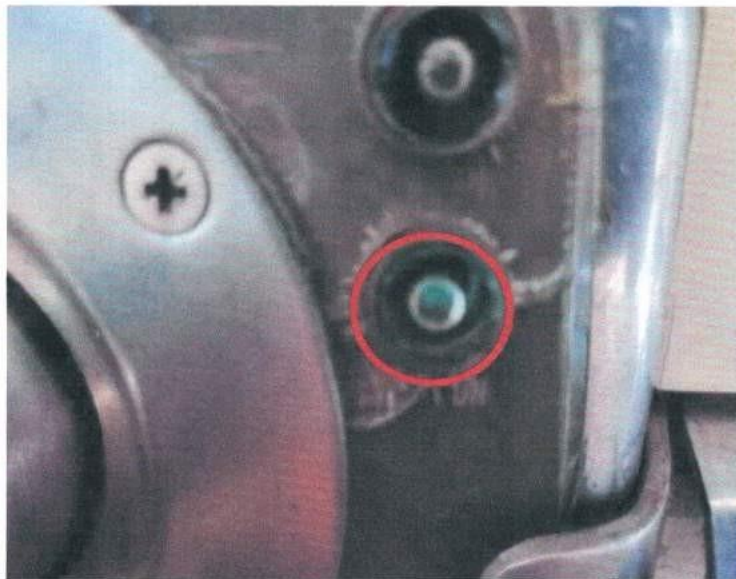
- 1.6.15. Al realizar la misma prueba funcional, pero con las luces de navegación encendidas, como lo señala el POH¹ de la aeronave antes del despegue, se pudo observar que la luminosidad de la luz verde, indicadora del tren abajo y asegurado, era muy tenue, e incluso, al estar la aeronave al interior de un hangar, con sombra en la cabina, era difícil de identificar (Fotografía N° 10).

Fotografía N° 10: Luz verde con intensidad muy tenue.

- 1.6.16. Lo anterior, al momento del suceso, habría sido más difícil de identificar, ya que, al momento del vuelo, había mucha luminosidad en la cabina, debido a las condiciones meteorológicas existentes el día del suceso, las cuales eran de cielos despejados.

- 2.6. Adicionalmente, la aeronave tiene indicación de una luz verde cuando el tren de aterrizaje se encuentra abajo y asegurado, indicación de luminosidad que se ve disminuida, quedando muy tenue e imperceptible, cuando se conectan las luces de navegación de la aeronave.

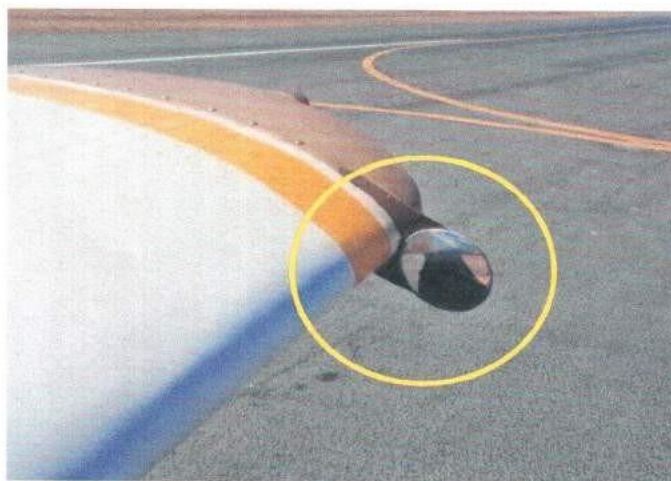
- 1.6.20. Finalmente, se actuó el sistema de emergencia, bajando el tren de aterrizaje sin inconvenientes.
- 1.6.21. En cuanto a la aeronave, se pudo observar que ésta cuenta en ambas alas con espejos para visualizar la posición del tren de aterrizaje (Fotografía N° 11).

Fotografía N° 11: Espejo de ala izquierda.

- 2.9. En relación con la identificación del tren de aterrizaje abajo, con el uso de los espejos exteriores en las alas de la aeronave, se pudo apreciar que, el piloto al mando efectivamente vio los portalones internos abajo, ya que éstos son los primeros en extenderse, permitiendo así que posteriormente baje el tren principal, lo que lo habría inducido a creer que el tren se encontraba abajo y asegurado.

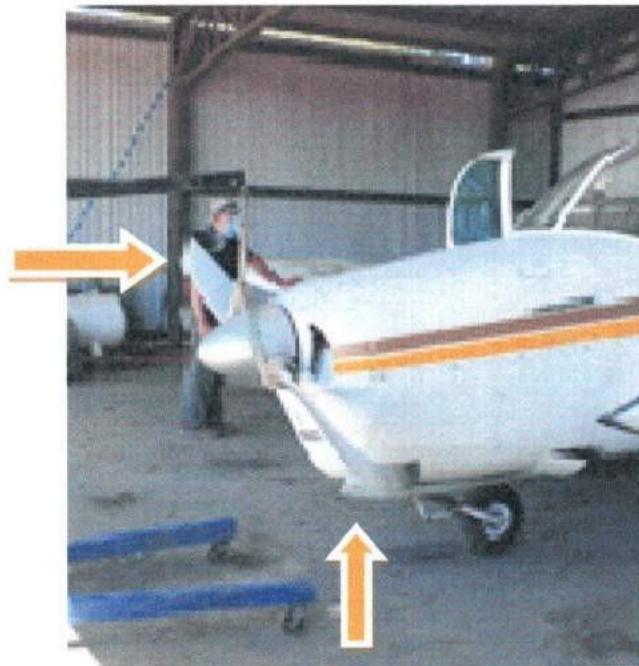
- 3.1.1. **Tren de aterrizaje:** Varillas actuadoras del tren de nariz, deformadas. Portalones interiores del tren de aterrizaje principal, desgastados.
- 3.1.2. **Hélice:** Ambas palas dobladas y desgastadas (Fotografía N°1).

Fotografía N°1: Vista de la hélice.

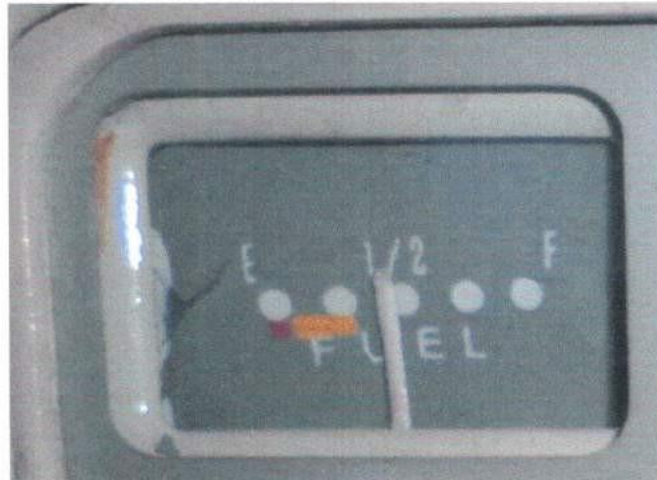
- 4.1.2. Fue verificada la integridad de la aeronave.
- 4.1.3. No se observaron filtraciones de aceite ni de combustible en los componentes ubicados en el motor.
- 4.1.4. El nivel de aceite del motor se encontró, de acuerdo con la varilla de medición, sin observaciones.
- 4.1.5. El indicador de cantidad de combustible mostraba aproximadamente la mitad de su capacidad (Fotografía N°2).

Fotografía N°2: Vista del indicador de combustible.

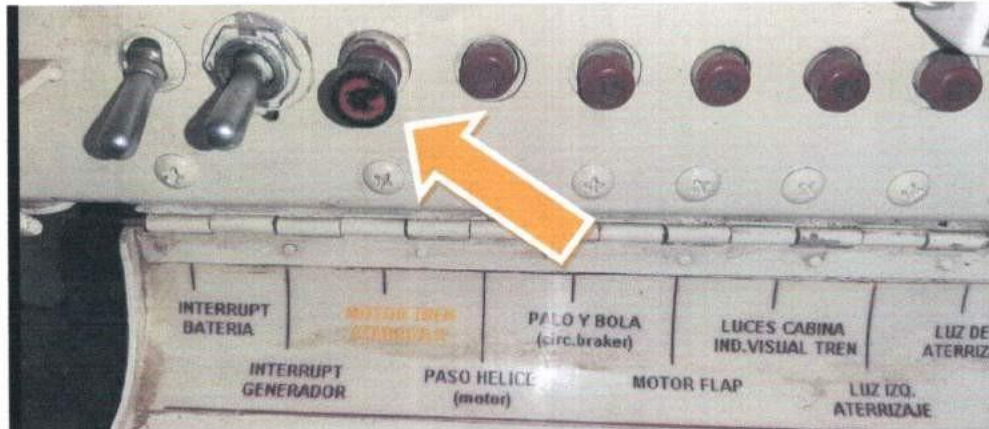
- 4.1.12. El disyuntor, que protege el circuito eléctrico que alimenta el motor actuador del tren de aterrizaje, se encontró afuera (Fotografía N°3).

Fotografía N°3: Vista del disyuntor del motor eléctrico del tren de aterrizaje, en posición afuera.

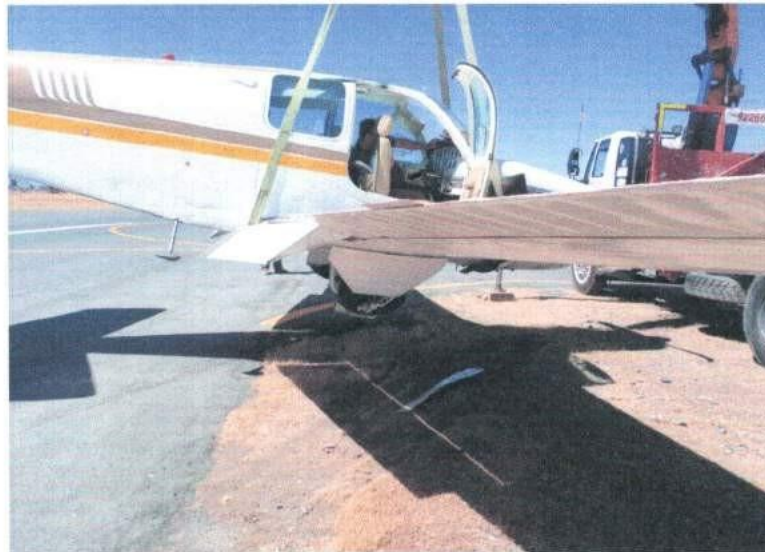
- 4.1.13. Posterior a la inspección, la aeronave fue levantada con una grúa y se verificó que todas las piernas del tren de aterrizaje estaban sin completar su recorrido (Fotografía N°4).

Fotografía N°4: Vista lateral de la aeronave, mientras era levantada.

- 4.1.14. Se bajaron las tres piernas de forma manual y se aseguraron.
- 4.1.15. Durante el traslado de la aeronave, se fracturó una de las varillas actuadoras del tren de aterrizaje de nariz, la cual, durante el aterrizaje, se había doblado.

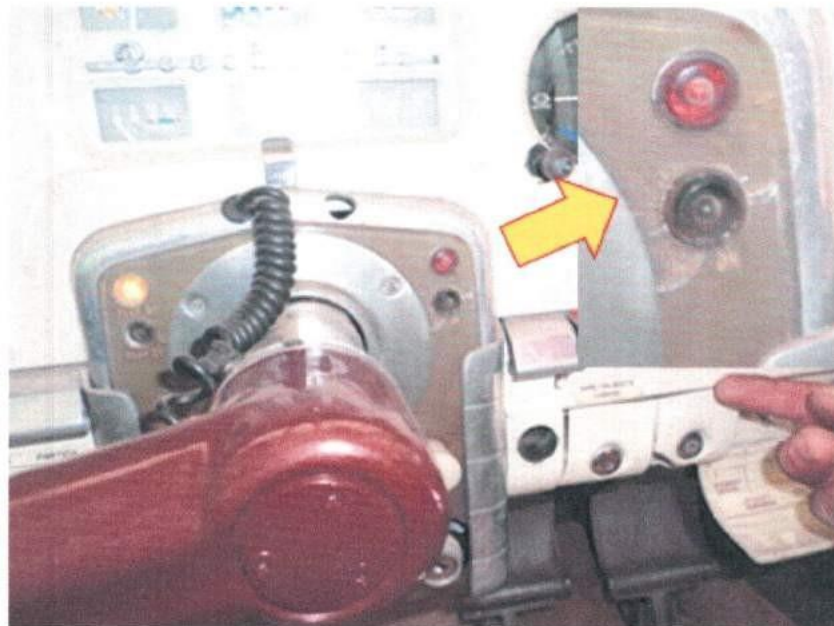
4.2.6. Las luces de indicación, verde y roja se encendieron y se apagaron, de acuerdo la posición adoptada por las piernas de aterrizaje, sin observaciones (Fotografía N°5).

Fotografía N°5: Vista de las luces de indicación del tren de aterrizaje.

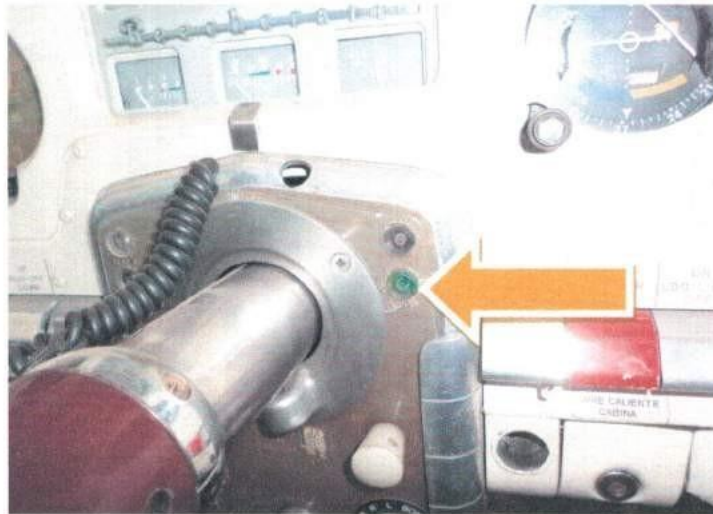
- 4.2.7. La alarma audible funcionó sin observaciones.
- 4.2.8. Se efectuó una tercera prueba del tren de aterrizaje, con las luces de navegación encendidas, tal como se realizó el vuelo en que ocurrió el suceso, observando que la luz verde, que indica tren de aterrizaje asegurado, no era perceptible.
- 4.2.9. Finalmente, se actuó el sistema de emergencia, bajando el tren de aterrizaje sin inconvenientes (Fotografía N°6).

Fotografía N°6: Luz verde encendida indicando tren abajo y asegurado.
