INFORME FINAL DE INVESTIGACIÓN ACCIDENTE DE AVIACIÓN

N° 1938-21

Accidente de aviación que afectó a un avión Cessna 210L, en el Aeródromo La Victoria de Chacabuco (SCVH), comuna de Colina, Región Metropolitana, el día 09 de febrero de 2021.

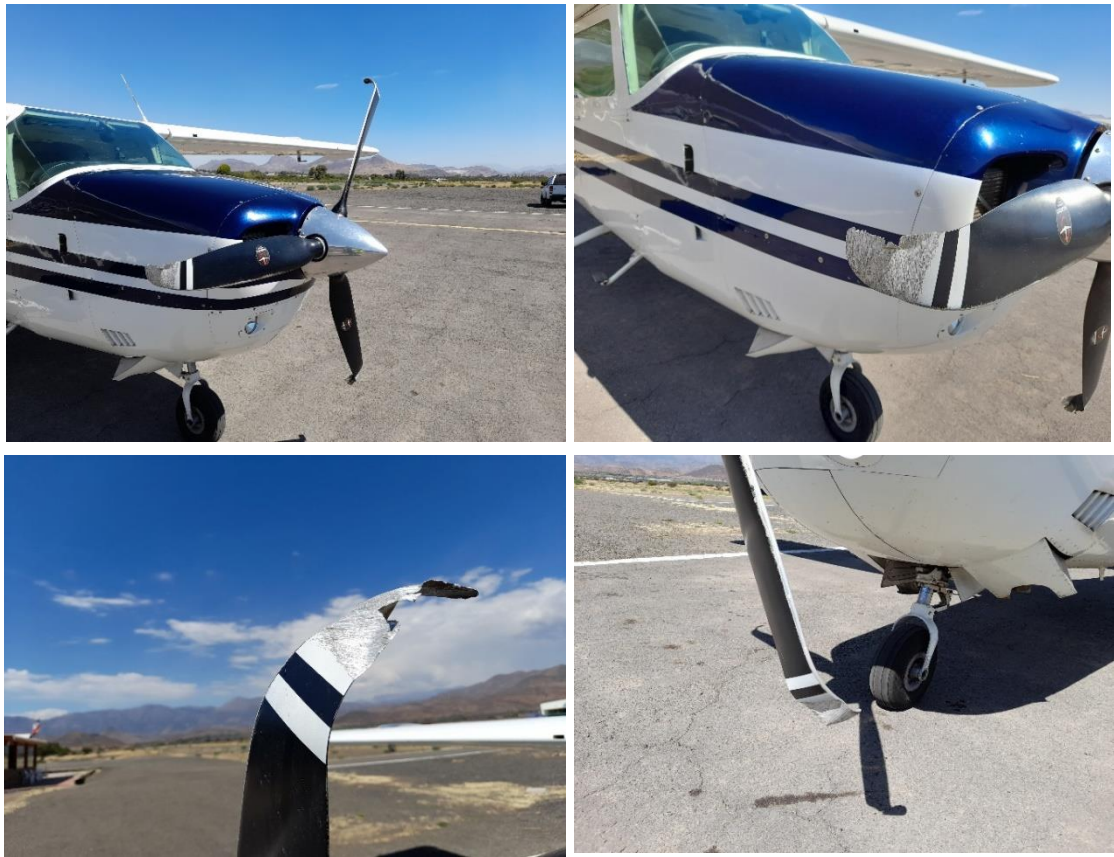
- 1.3.1 La hélice presentaba sus tres palas con pérdida de material y sus puntas dobladas hacia atrás (Fotografías N° 1, 2, 3 y 4).

Fotografías N° 1, 2, 3 y 4: Vista de los daños de la hélice.

Los daños encontrados en la hélice de la aeronave se atribuyen al impacto de esta con el asfalto de la pista 21 del Aeródromo La Victoria de Chacabuco (SCVH) y es coincidente con lo relatado por el piloto al mando de la aeronave accidentada y las marcas encontradas en la pista.

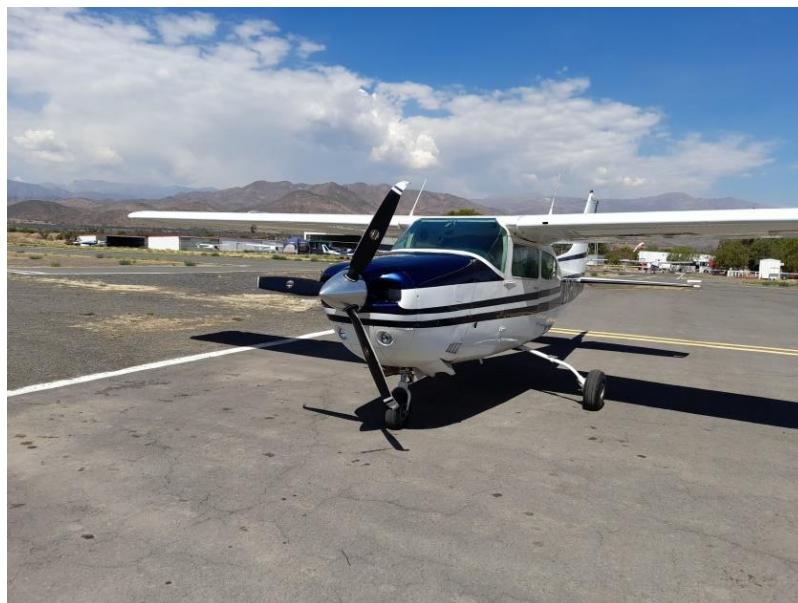
Fotografía N° 5: Vista frontal de la aeronave en su ubicación final, posterior al suceso.

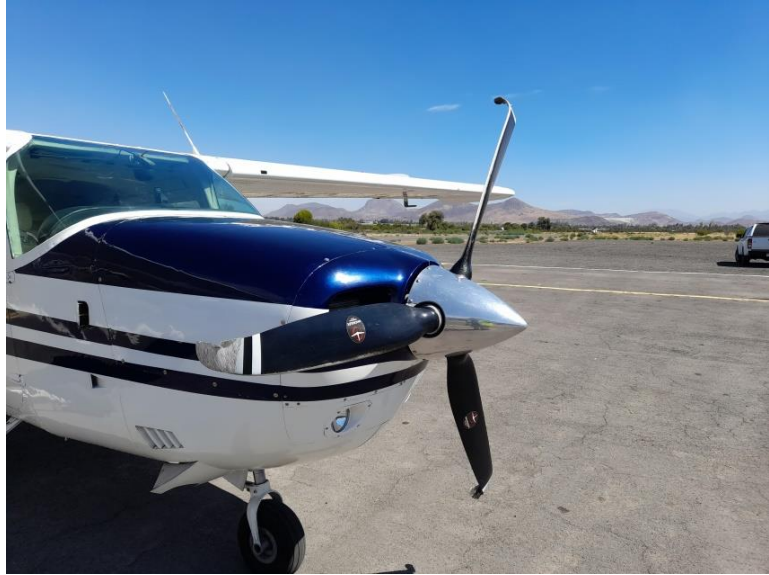
La aeronave se encontró estacionada en la losa del Aeródromo frente a un hangar, lugar donde el equipo investigador realizó una inspección y fijación fotográfica del avión, donde se pudo apreciar que la hélice presentaba sus tres palas con pérdida de material y sus puntas dobladas hacia atrás (Fotografías N°5 y 6).

Fotografía N° 6: Vista lateral de la hélice con sus tres puntas de palas dobladas.

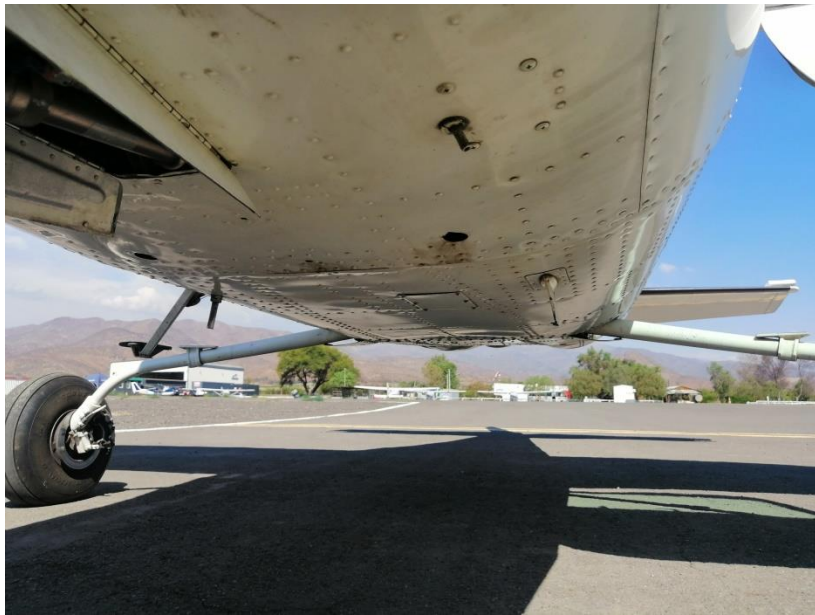
Se revisó la condición del fuselaje en zona ventral, tren de aterrizaje y la totalidad de la aeronave, no encontrándose otros daños (Fotografías N° 7 y 8).

Fotografía N° 7: Vista de la parte ventral de la aeronave, sin daños, ni evidencias de arrastre.

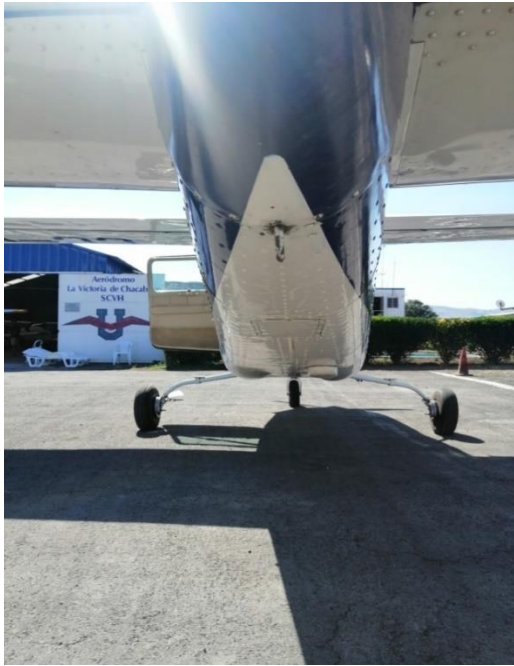
Fotografía N° 8: Vista posterior de la aeronave, sin daños, ni evidencias de arrastre.

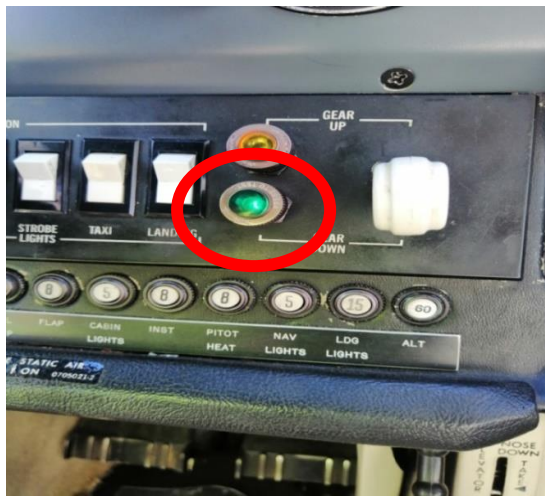
Se verificó la luz verde (Fotografía N° 9) y la alarma auditiva del tren de aterrizaje, la cual se activa cuando la aguja indicadora está bajo las 15 pulgadas de presión de manifold, encontrándose sin observaciones.

Fotografía N° 9: Luz verde de alarma del tren de aterrizaje, encendida y sin observaciones.

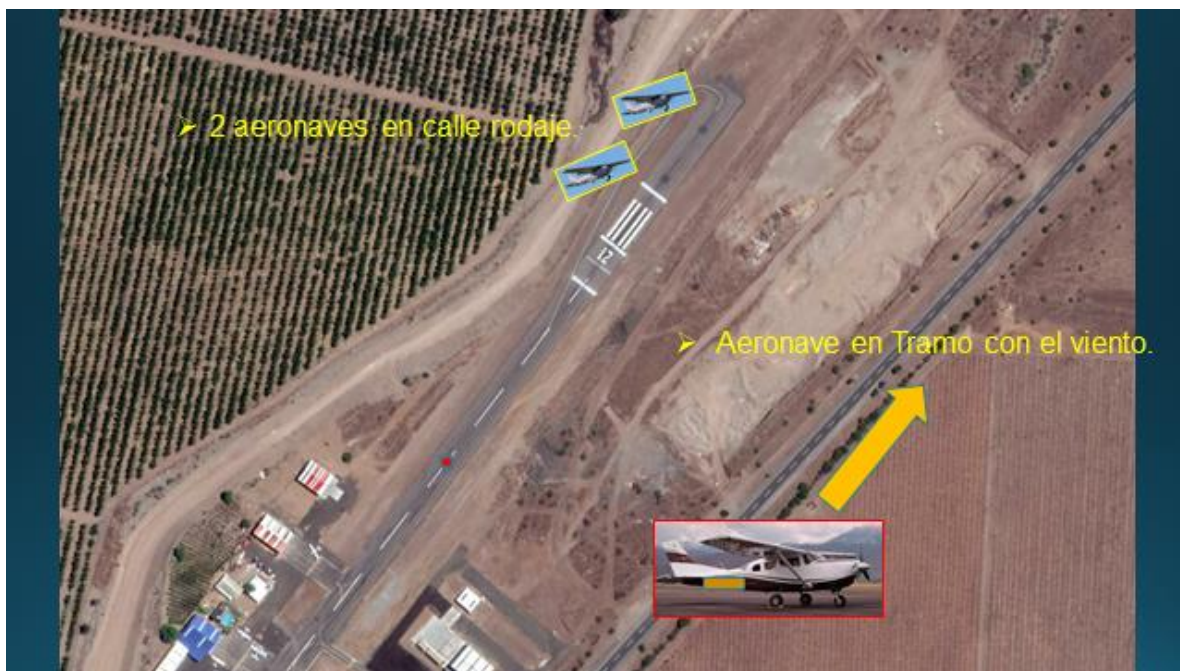
Se pudo graficar la ubicación de las aeronaves con que se encontró el piloto al mando, al ingresar en “Tramo con el viento izquierdo” para la pista 21 del aeródromo La Victoria de Chacabuco (SCVH), notificando sus intenciones en la frecuencia 118.20 (Imagen N° 1).

Imagen N°1: Ubicación de las otras dos aeronaves, en calle de rodaje.

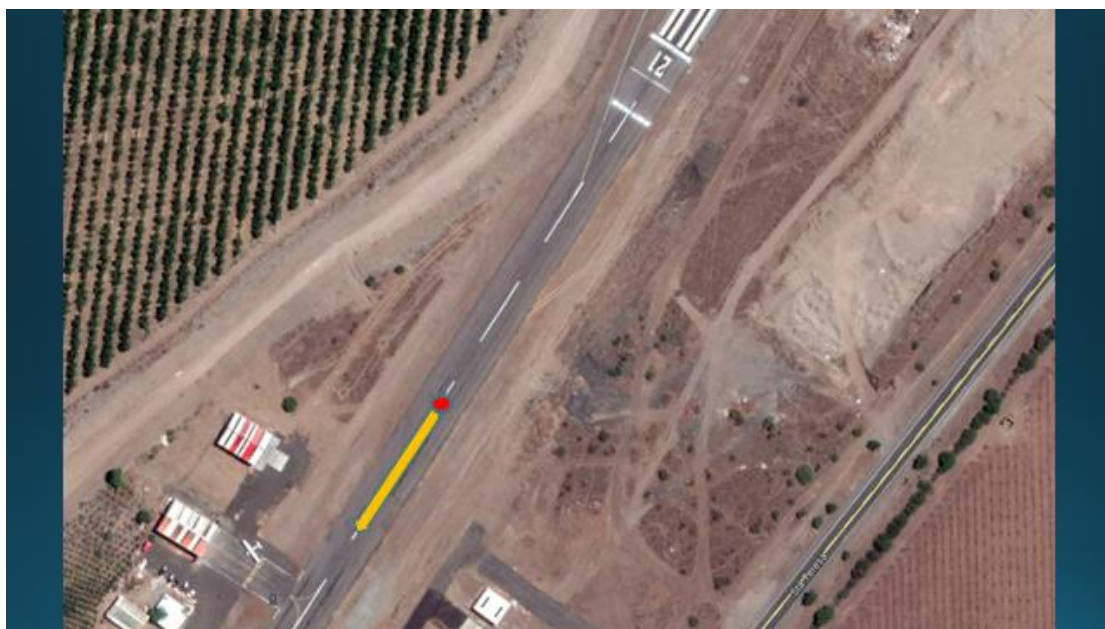
La aeronave hizo contacto con las puntas de las palas de su hélice en la pista, a 217 metros del umbral 21, del Aeródromo La Victoria de Chacabuco (SCVH), volando con el tren replegado, y recorriendo una distancia de 71 metros, dejando 106 marcas de impacto en la pista, para posteriormente, la aeronave comenzar a ascender (Imagen N° 2).

Imagen N°2: Vista de la zona de impacto de la hélice con la pista (demarcación roja).

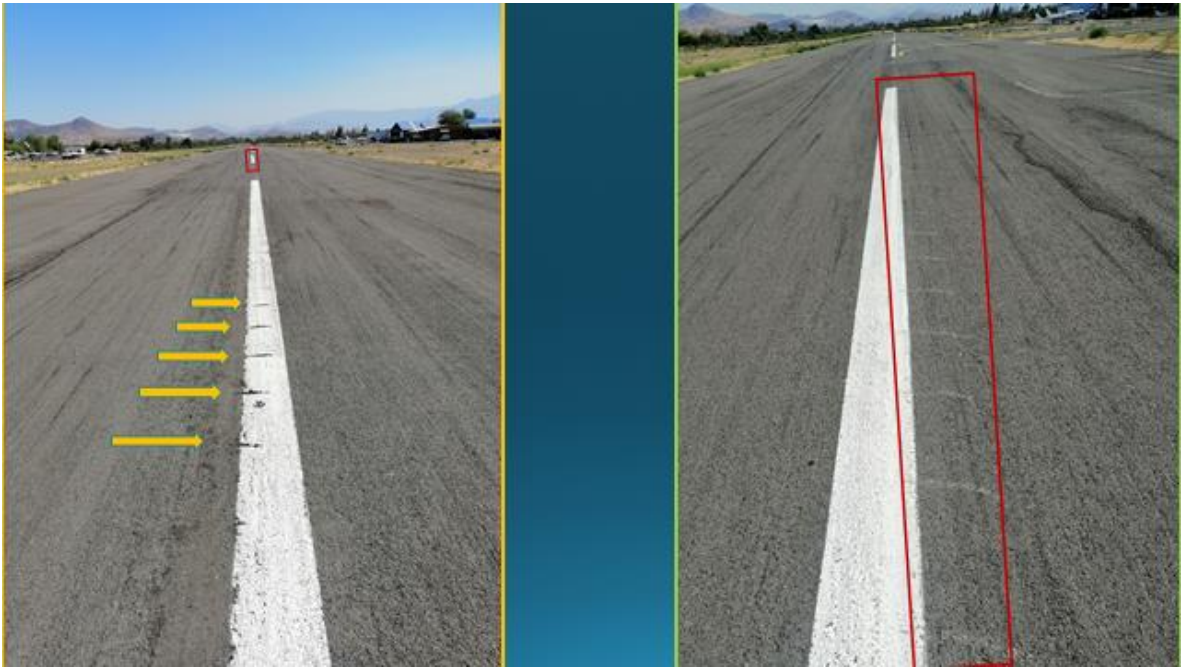
Cabe señalar que las 5 primeras marcas del contacto de las puntas de las palas de la hélice con la pista, eran más profundas, las que posterior, y gradualmente, fueron disminuyendo, su impacto en la pista.

En relación con las marcas que se encontraron en la pista, se pudo evidenciar que las 5 primeras marcas del contacto de las puntas de las palas de la hélice con la pista, eran más profundas, las que posterior, y gradualmente, fueron disminuyendo, su impacto en la pista, observando que la separación entre marca y marca era de 60 cms. (Fotografías N° 10 y 11).

Fotografías N° 10 y 11: Vista de las 5 marcas iniciales y de las marcas finales en la pista.

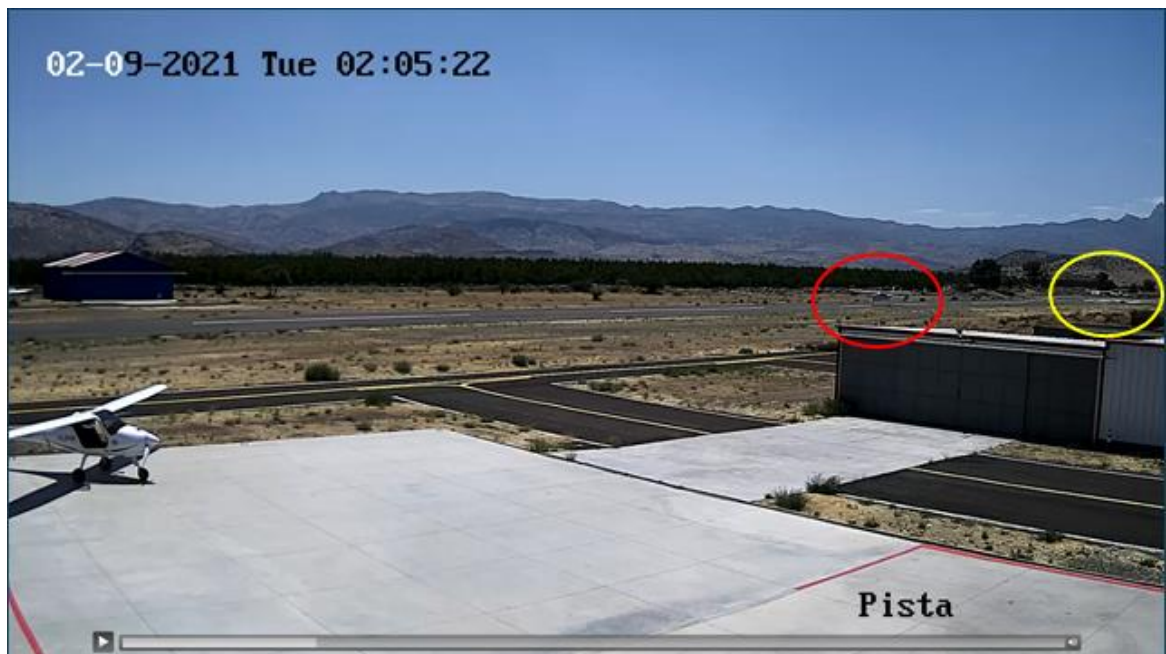
El momento en que el piloto al mando intentó realizar un toque y despegue, sin percatarse que no había bajado el tren de aterrizaje (Imagen N° 04), momento del primer contacto de la hélice con la pista (Imagen N° 05), para posteriormente realizar una frustrada (Imagen N° 06).

Imagen N° 4: Inicio del toque y despegue (círculo rojo), y ubicación de las otras 2 aeronaves (círculo amarillo).

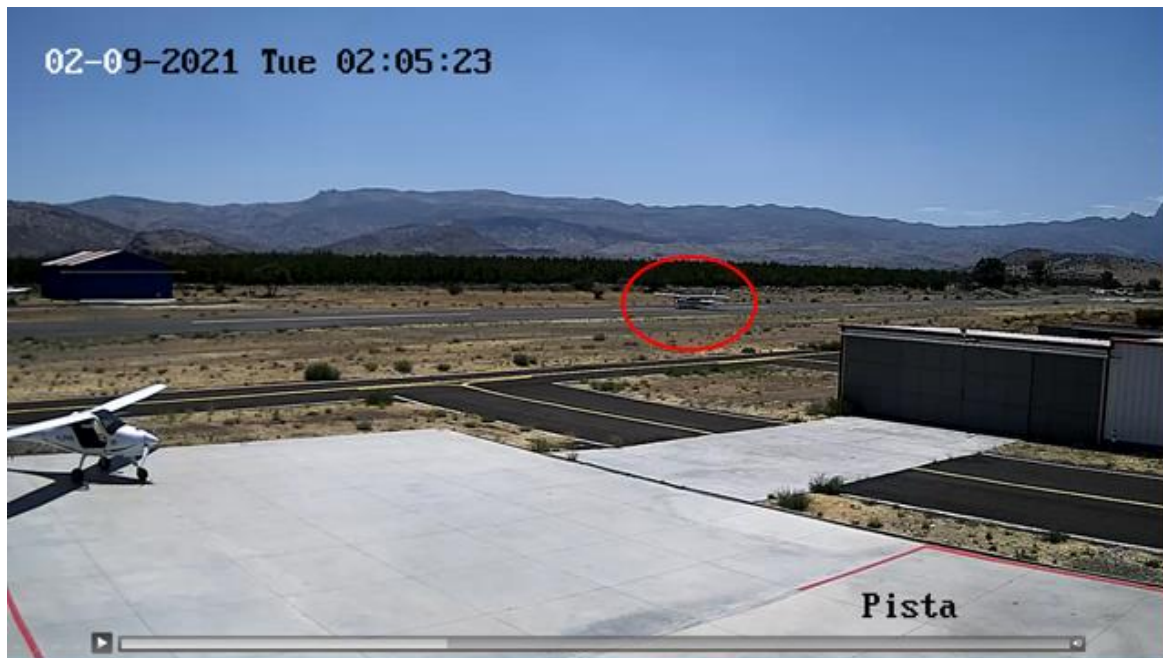
Imagen N° 5: Momento del primer contacto de la hélice con la pista.

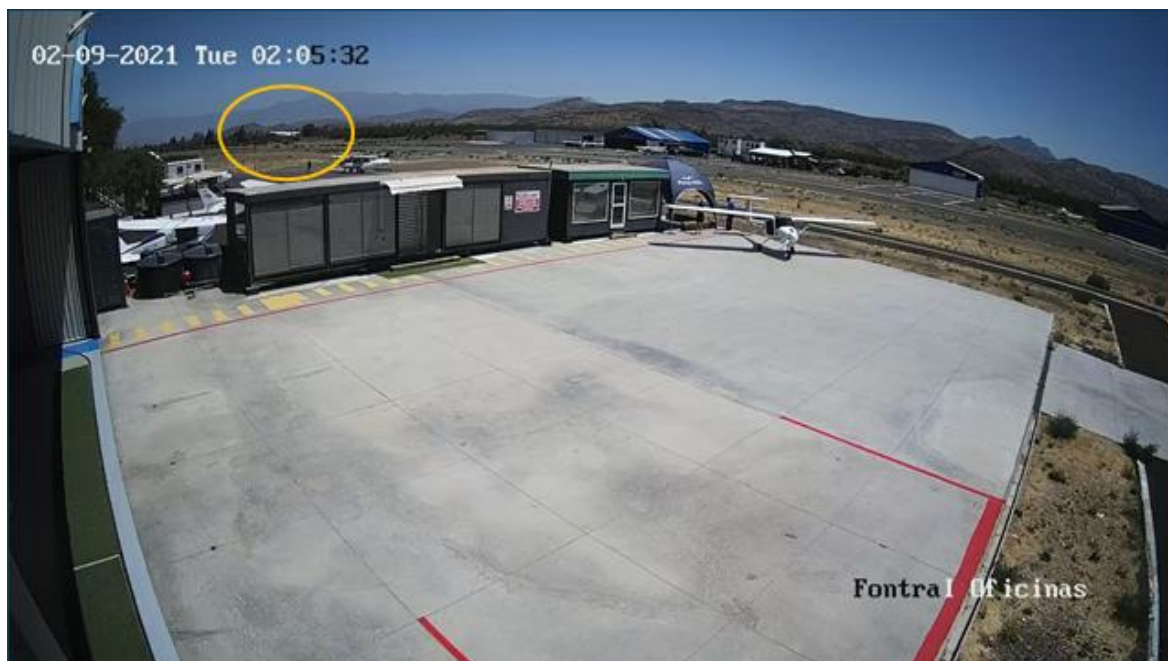
Imagen N° 6: Momento del ascenso de la aeronave (círculo amarillo) para un nuevo circuito de tránsito.
