INFORME FINAL DE INVESTIGACIÓN

1964-21

Accidente de aviación que afectó a una aeronave ultraliviana no motorizada (UL), del tipo Parapente, en el Cerro Cruz de San Francisco, Comuna de Huechuraba, Región Metropolitana, el día 28 de octubre del 2021.

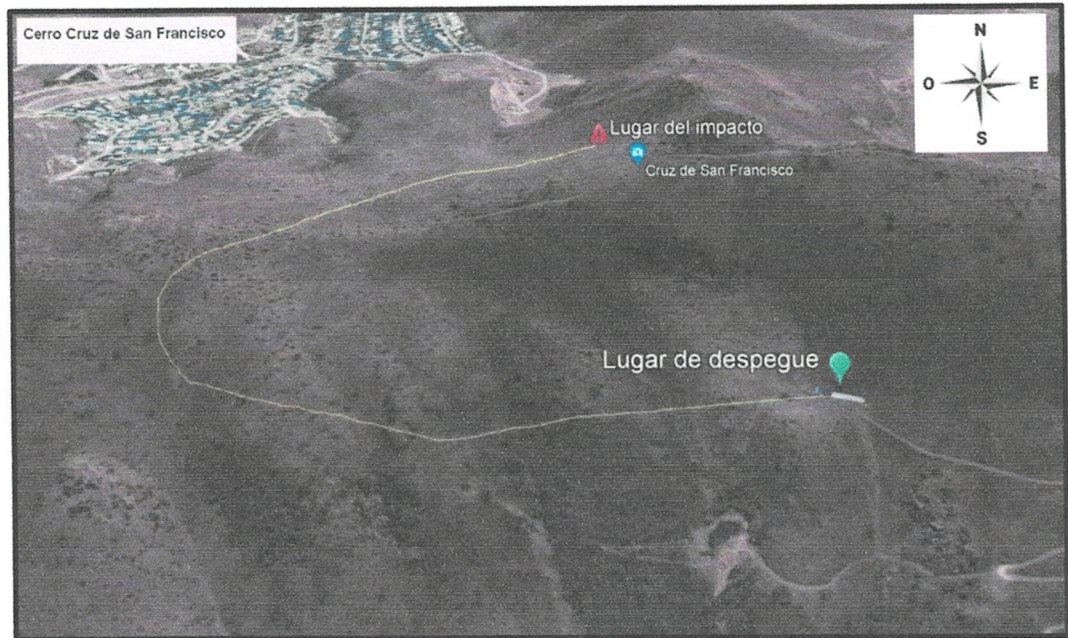
El sitio del suceso corresponde al Cerro Cruz de San Francisco, Comuna de Huechuraba, Región Metropolitana, coordenadas 33°19'39" S, 70°40'07" O, a 820 metros sobre el nivel medio del mar, (imagen N°1).

Imagen N°1 Lugar de impacto

El lugar de despegue del parapente se ubicó sobre una base plana libre de obstáculos ubicada en la ladera sur del Cerro Cruz de San Francisco, comuna de Huechuraba en la Región Metropolitana, a 759 MSNM. La aeronave realizó un recorrido de vuelo de aproximadamente 15 minutos, hasta impactar contra el terreno en la ladera norte del mismo cerro a 820 MSNM en las coordenadas 33°19'39" S, 70°40'07" O.

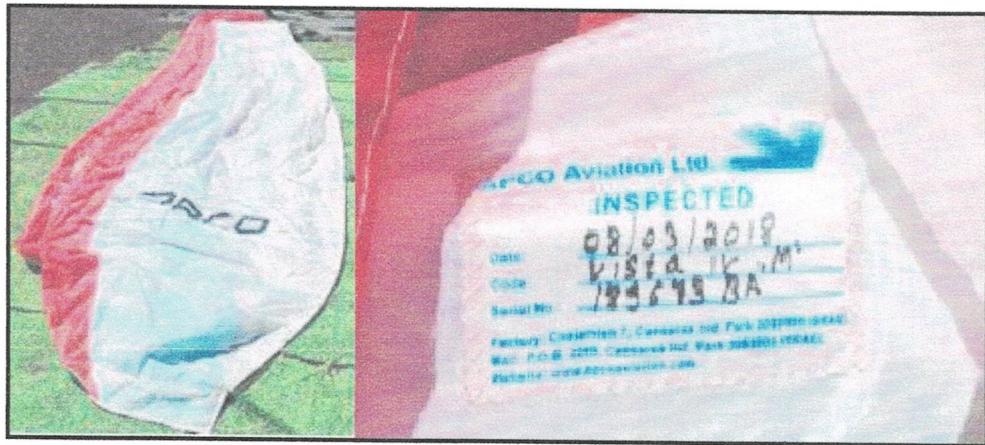
Se efectuó una inspección física y visual a la vela, extendiéndose sobre una superficie plana, verificando que no presentaba cortes o deformaciones que impidiesen su inflado.

Fotografía N°1: Vela del parapente sin daños.

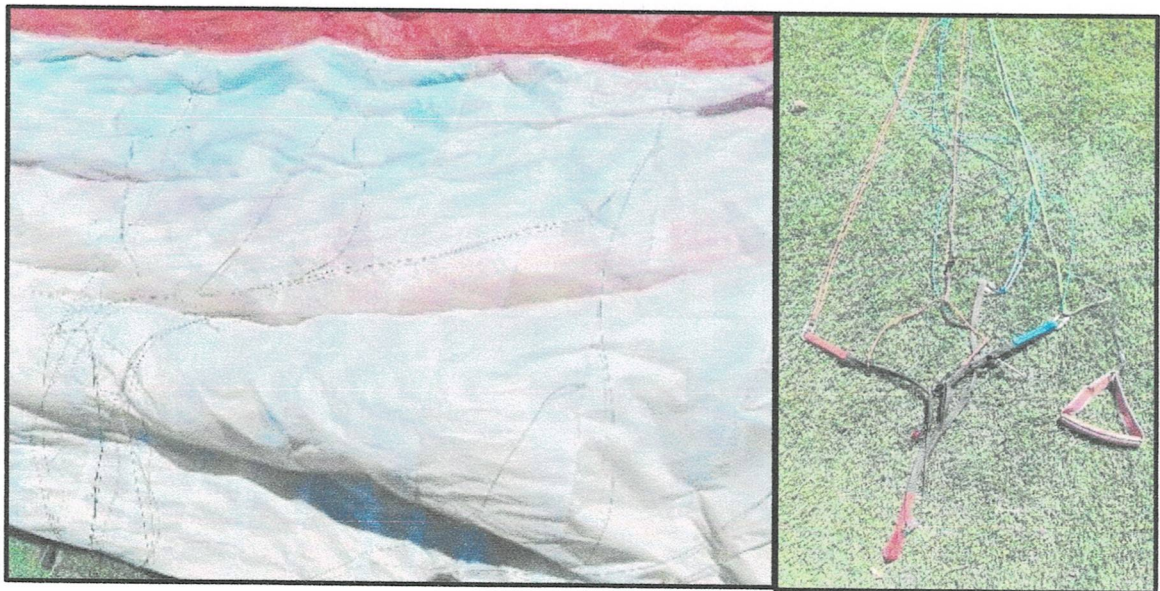
Los suspentes, fueron revisados, verificando que estaban unidos a la vela y mandos del parapente, sin evidencia de daños que hubiesen causado el suceso (Fotografía N°2).

Fotografía N°2: Suspentes y mandos de la vela.

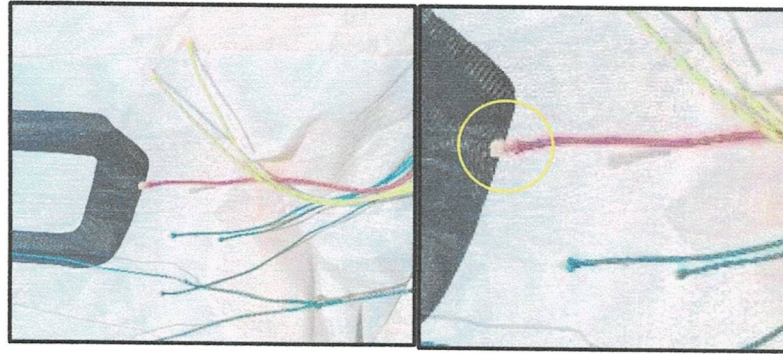
La inspección a las líneas identificó que once suspentes presentaban un corte recto debido a las labores de rescate (Fotografía N°3).

Fotografía N°3: Suspentes con corte recto.

Los daños encontrados en los suspentes de la aeronave son atribuibles a las labores de rescate del alumno piloto.

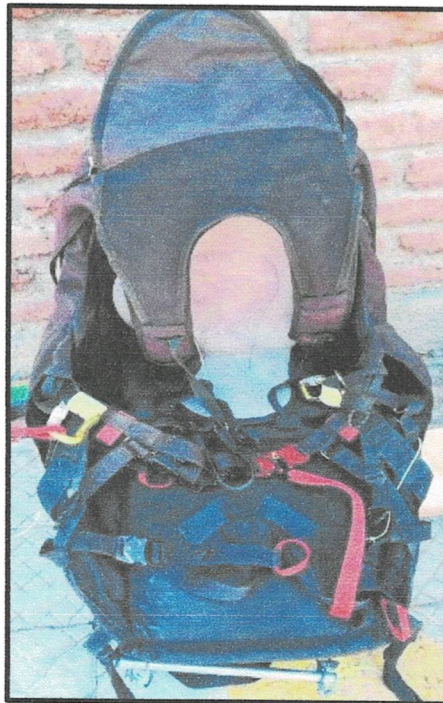
La silla y arnés se encontraban en buenas condiciones, con el paracaídas de emergencia empacado (sin activar) (Fotografía N°4).

Fotografía N°: 4 Silla y arnés.

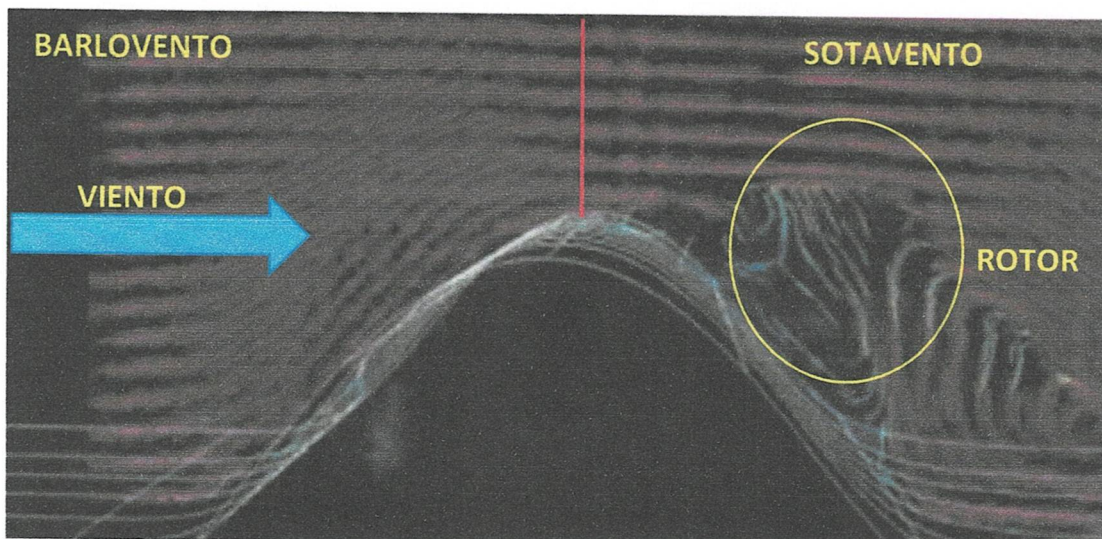
Circulación del aire en forma rotatoria vertical. Es común encontrar rotores en las zonas de sotavento de los obstáculos (ver imagen N°2).

Imagen N°2 Rotor.

En esta condición de vuelo, el alumno piloto se encontró con una zona de turbulencia (rotor) detrás de la cima de esta ladera, lugar donde se produjo el accidente, no pudiendo controlar la vela, plegándose y entrando en una pérdida de sustentación a baja altura.
