INFORME FINAL DE INVESTIGACIÓN ACCIDENTE DE AVIACIÓN

N°1933-21

Accidente de aviación que afectó a un avión, Cessna 180A, en el Aeródromo Víctor Lafón (SCSF), comuna de San Felipe, Región de Valparaíso, el día 12 de enero de 2021.

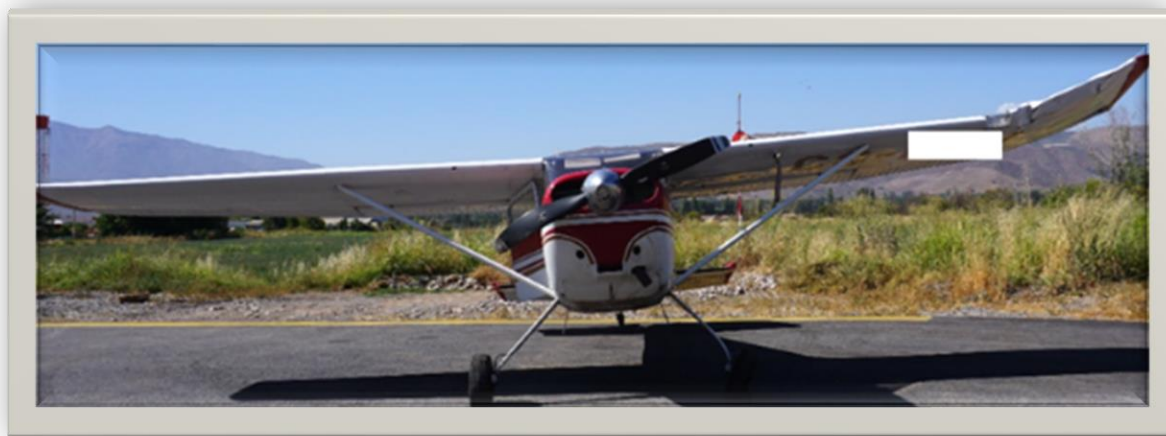
Fotografía N°1. Vista frontal de la aeronave.

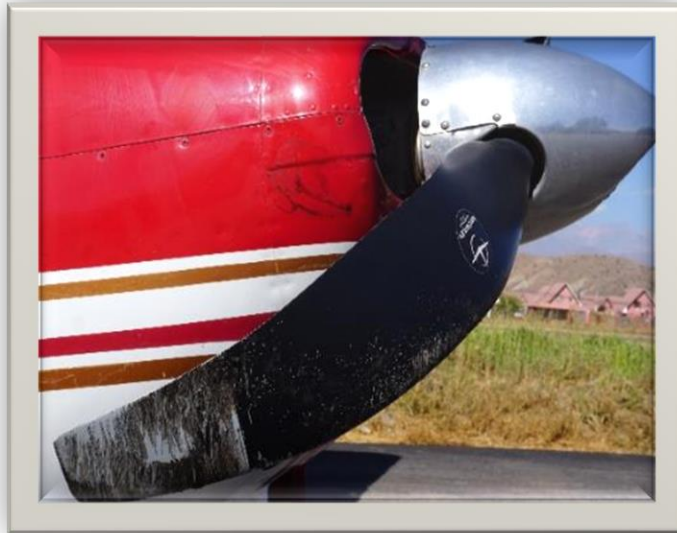
Hélice: Ambas palas deformadas.

El cubo de la hélice evidencia una filtración de aceite. Ambas puntas de palas estaban dobladas hacia atrás y tenían marcas rotacionales, características al girar con cierta potencia e impactar contra una superficie dura (**Fotografía N°2**).

Fotografía N°2: Vista lateral de la hélice.

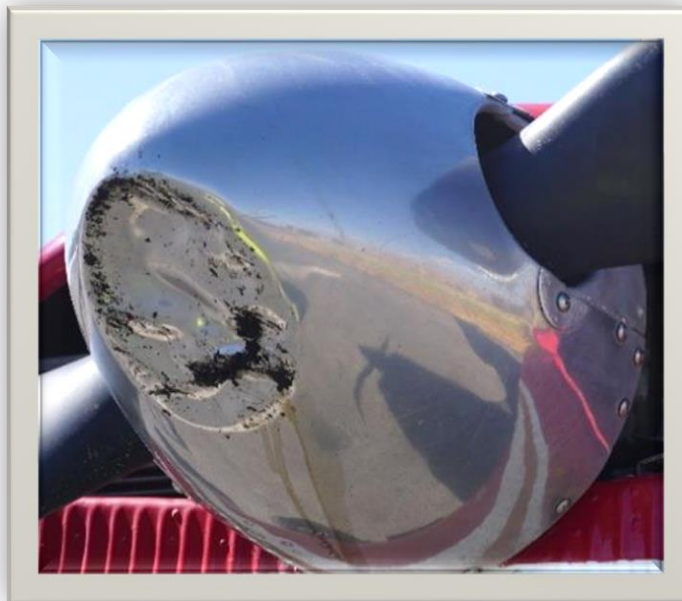
El spinner (cono) de la hélice se encontró deformado y desgastado a consecuencia del impacto y roce con la pista, concordante con los restos de asfalto encontrados en el spinner. (Fotografía N°3).

Fotografía N°3: Vista del carenado de la hélice.

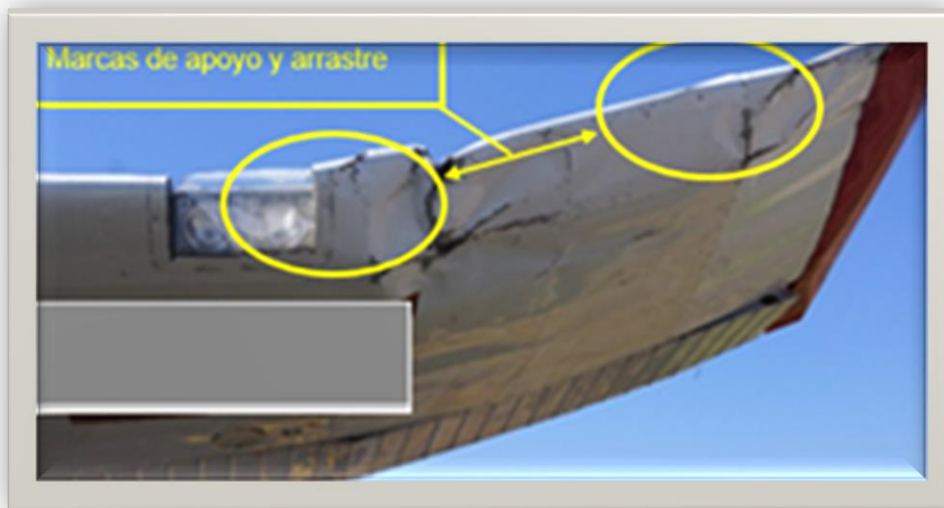
Alas: Ala izquierda con deformaciones, fracturas y remaches cortados. Alerón izquierdo, deformado. Carenado de punta de ala y luz de navegación (de color rojo), fracturada.

La zona de la punta del ala izquierda, específicamente entre las luces de aterrizaje y la punta del ala, estaba doblada hacia arriba en un ángulo aproximado de 30° con marcas de apoyo y arrastre en su parte inferior (**Fotografía N°4**). En traslape de recubrimiento superiores del ala se encontraron remaches cortados.

Fotografía N°4: Vista del ala izquierda.

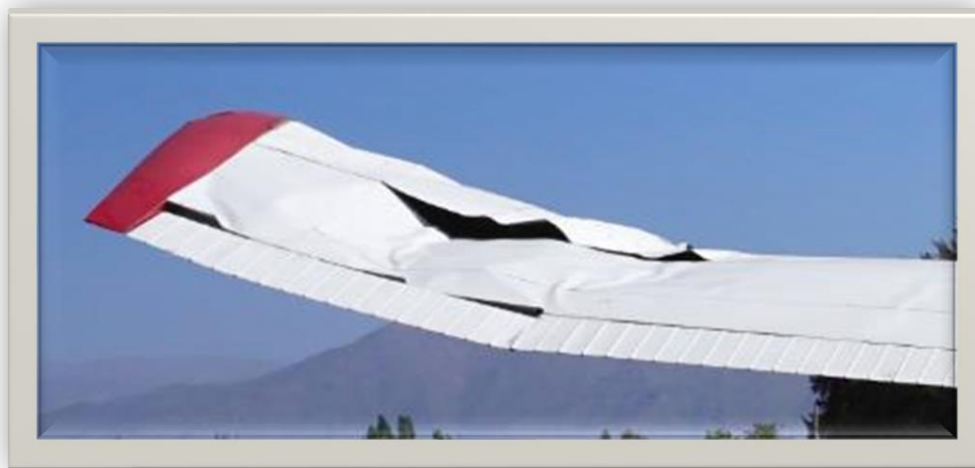
El alerón izquierdo estaba deformado, entre su zona media y el extremo exterior, hacia arriba, coincidente con la deformación del ala del mismo lado, trabando su desplazamiento (**Fotografía N°5**).

Fotografía N°5: Vista posterior del ala izquierda y alerón izquierdo.

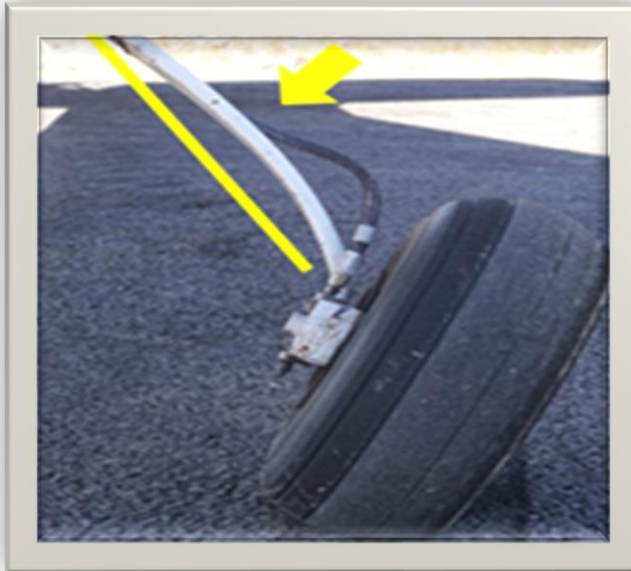
Tren de aterrizaje: Pierna izquierda, deformada. Conjunto de rueda izquierda con desgastes. Tapa de rueda, desprendida.

Al inspeccionar el tren de aterrizaje principal, se pudo establecer que la pierna izquierda del tren de aterrizaje estaba deformada en la zona de soporte de la rueda sin evidencias de fatiga de material. La llanta y su neumático estaban con desgaste anormal en su borde externo, con características de haber rodado sobre la banda lateral y en la cara exterior de la llanta, además faltaba la tapa de rueda (**Fotografías N°6 y 7**).

Fotografía N°6: Vista frontal de la pierna izquierda del tren principal.

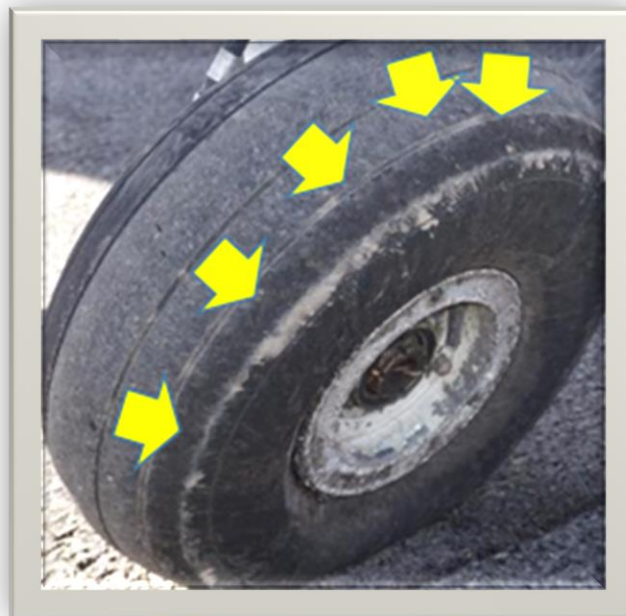
Fotografía N°7: Vista de la rueda izquierda.

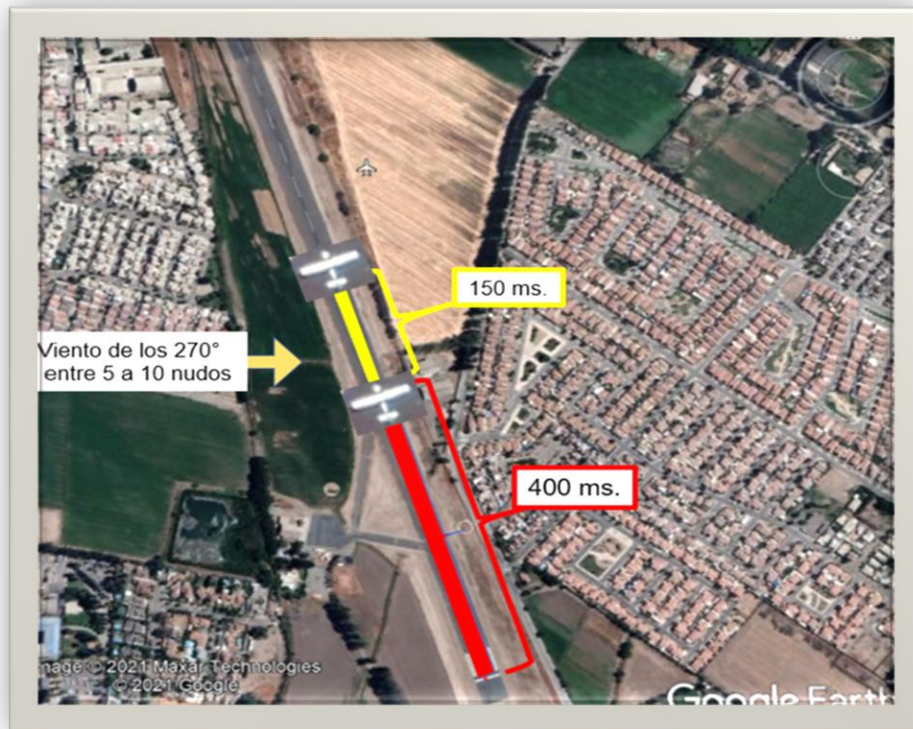
La aeronave habría realizado la toma de contacto con la pista, a 400 metros aproximadamente del umbral 34 del aeródromo Víctor Lafón (SCSF), con las ruedas del tren principal.

Posteriormente, después de recorrer aproximadamente 150 metros y posterior a bajar la potencia del motor, el patín de cola de la aeronave tomó contacto con la superficie de la pista (**Imagen N°1**).

Imagen N°1: Distancias aproximadas, que realizó la aeronave, antes de perder el control direccional.

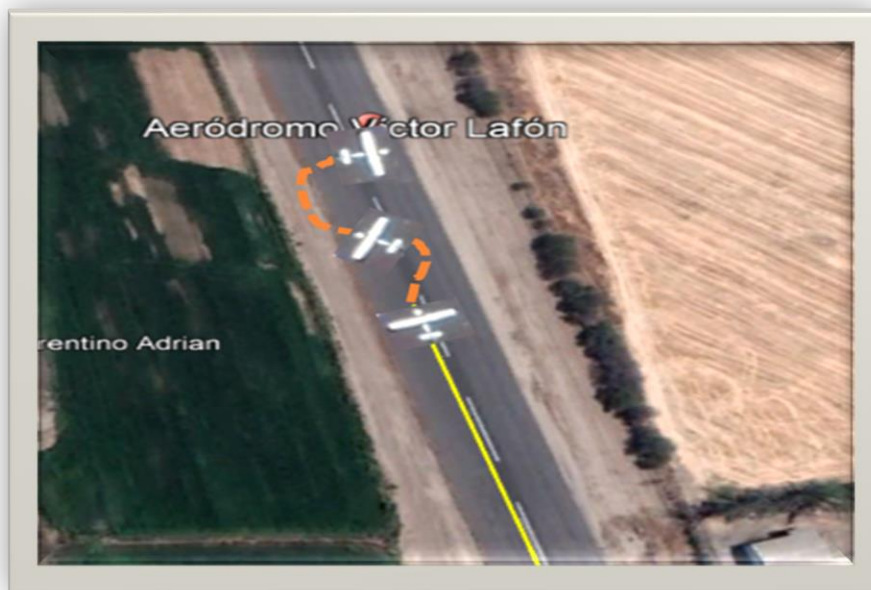
Finalmente, durante el recorrido de la aeronave, el piloto al mando perdió el control direccional del avión, iniciado un primer desvío hacia la derecha, luego hacia la

izquierda y finalmente la aeronave realizó un viraje de 180° hacia la derecha, quedando detenida sobre la pista con diversos daños estructurales y de su hélice (Imagen N°2).

Imagen N°2: Pérdida de control del avión.

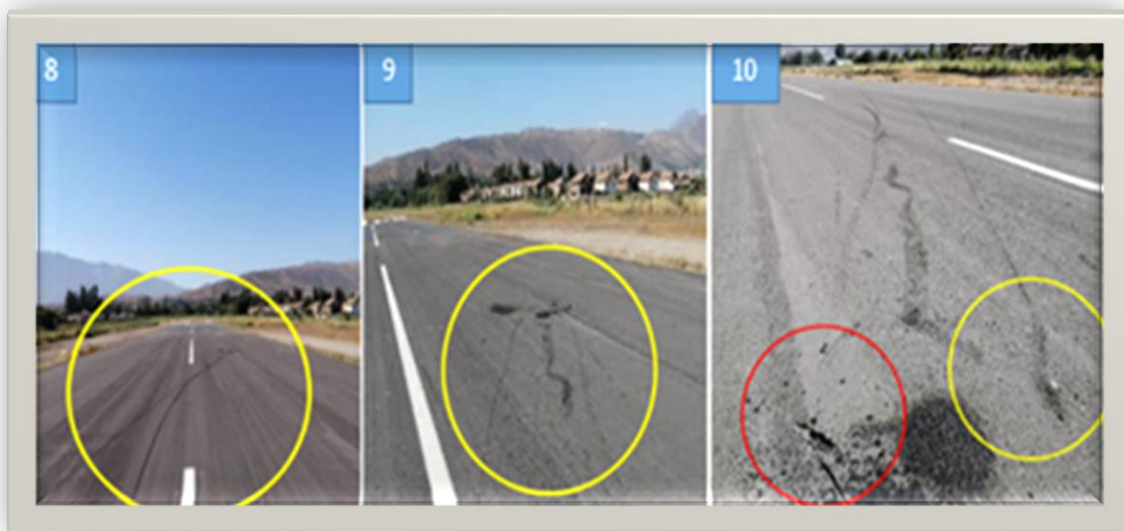
Se realizó un registro fotográfico de la inspección efectuada en la pista del aeródromo Víctor Lafón (SCSF), donde se apreciaron las huellas de los neumáticos en el último giro hacia la derecha (**Fotografía N°8**). Posteriormente, se observaron huellas que fueron realizadas por los neumáticos y la llanta externa de la rueda derecha, hasta que la aeronave se detuvo en la pista (**Fotografía N°9**). Finalmente, se observaron huellas de la hélice y su cono, al impactar sobre la pista (**Fotografía N°10**).

Fotografías N°8, N°9 y N°10: Evidencias encontradas en la pista.
