INFORME FINAL DE INVESTIGACIÓN

N°1959-21

Accidente de aviación que afectó a un avión, Piper PA-31 "Navajo", en el Aeródromo Las Marías (SCVL), Ciudad de Valdivia, Región de Los Ríos, el 05 de octubre de 2021.

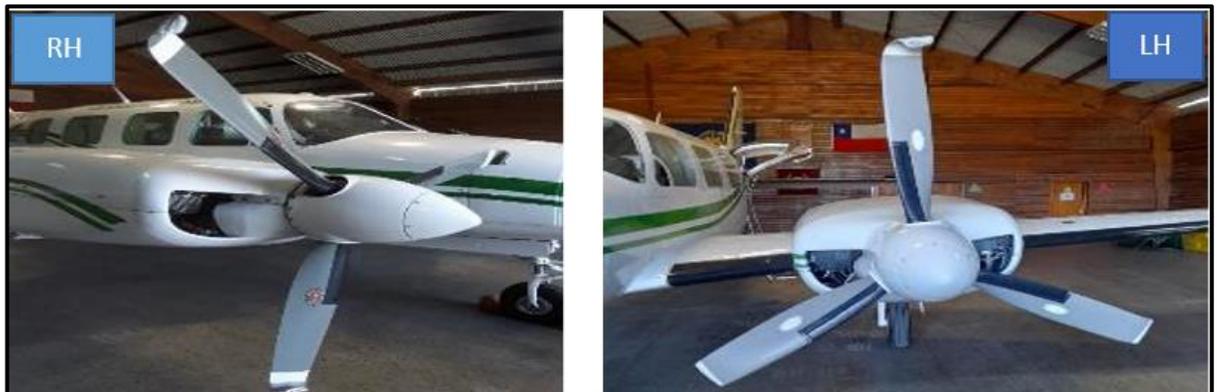
Hélice del motor izquierdo: Las tres palas estaban dañadas en sus puntas con pérdida de material, dos de ellas dobladas hacia atrás y una doblada hacia adelante del motor.

Hélice del motor derecho: las tres palas estaban dañadas en sus puntas con pérdida de material, con sus tres palas dobladas hacia adelante del motor.

Las hélices de ambos motores presentaban daños en las puntas de sus palas, con pérdida de material y dobladas (Fotografía N°2).

Fotografías N°2: Vista de hélices RH y LH.

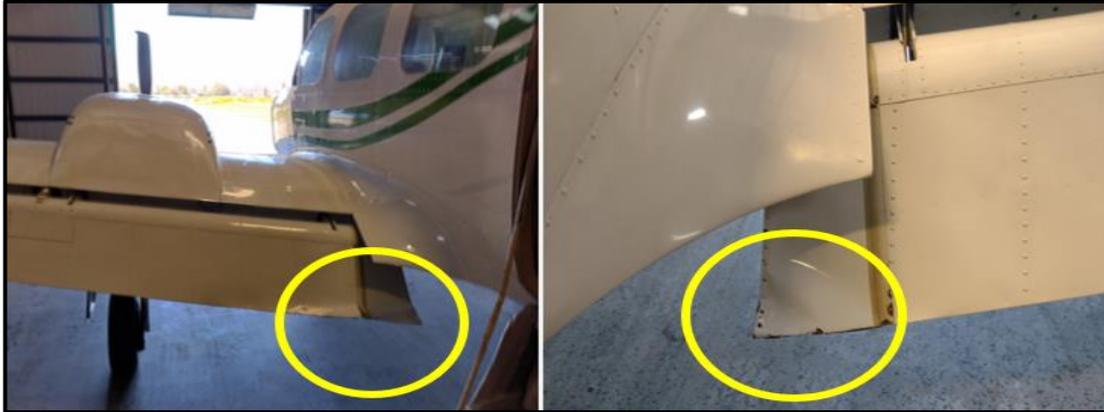
Ala izquierda: Punta exterior inferior del borde de fuga del alerón con desgaste y pérdida de la descarga estática. Contrapeso del alerón con desgaste. Tip del ala, con pérdida de material en la punta del borde exterior inferior. Flaps, con pérdida de material en el borde de fuga lado interior inferior.

Ala derecha: Flaps con desgaste y pérdida de material en el borde de fuga lado interior inferior.

Se verificó que los flaps tenían movimiento en todas sus posiciones, a pesar de tener daños. Ambos flaps con desgaste y pérdida de material en el borde de fuga lado interior inferior. (Fotografía N°3).

Fotografía N°3: Vista del daño a los flaps.

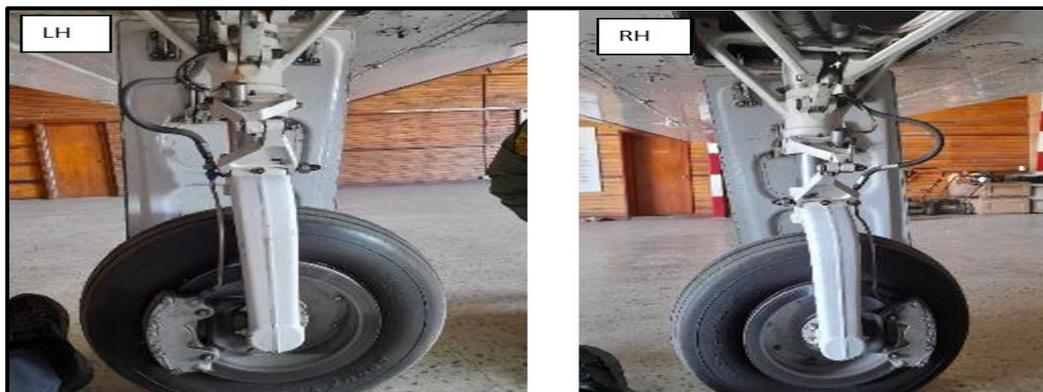
Se verificó, el sistema del tren de aterrizaje principal, verificando que ambas piernas estaban sin daños ni observaciones. Sus neumáticos estaban inflados y sin desgastes anormales (Fotografía N°4).

Fotografía N°4: Vista de ambas piernas del tren de aterrizaje principal LH y RH.

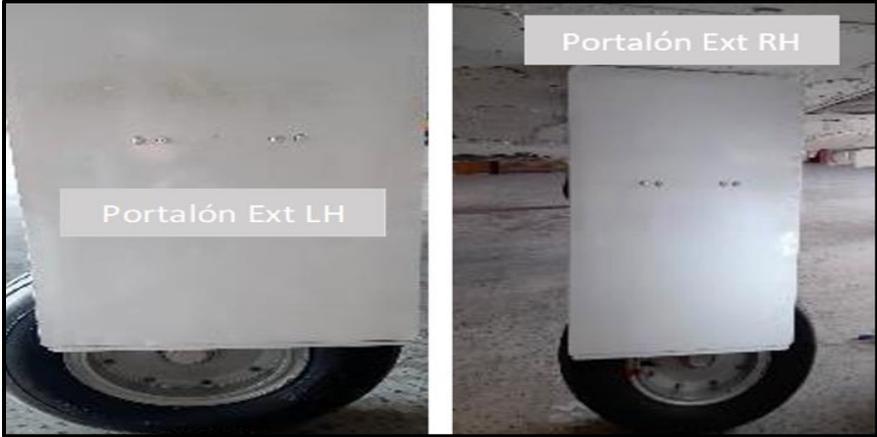
Los portales exteriores e interiores de ambas piernas estaban sin presencia de daños ni observaciones (Fotografías N°5 y 6).

Fotografía N°5: Portalones exteriores LH y RH.

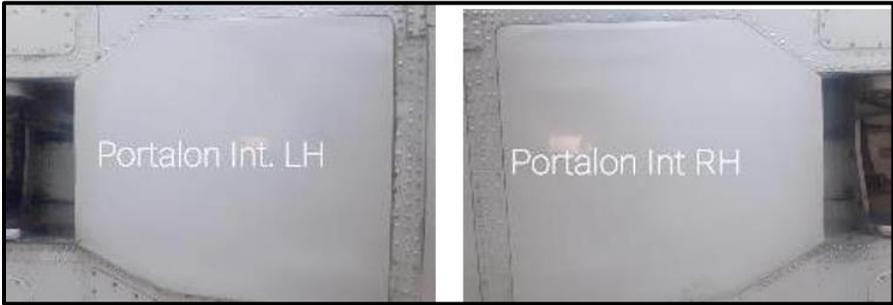
Fotografía N°6: Portalones interiores LH y RH.

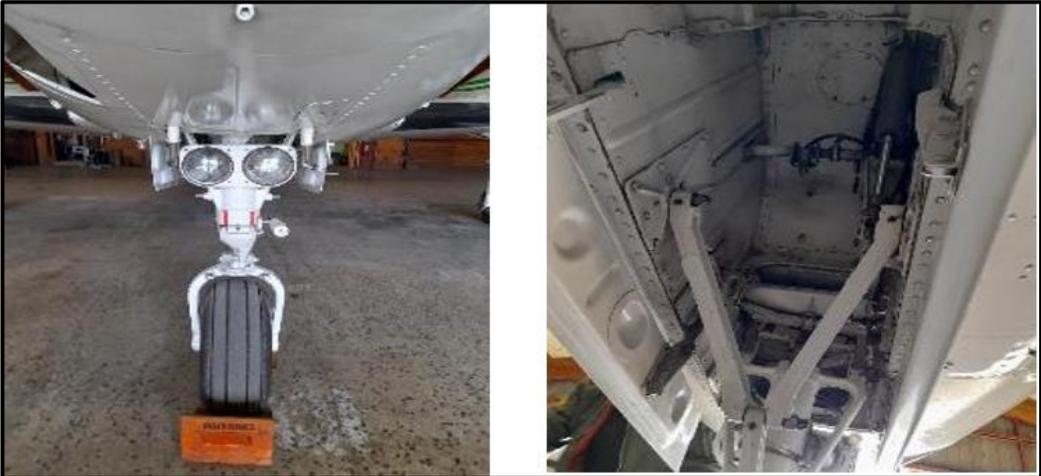
La pierna del tren de aterrizaje de nariz y neumático se encontraron sin daños ni observaciones (Fotografía N°7).

Fotografía N°7: Vista del tren de nariz.

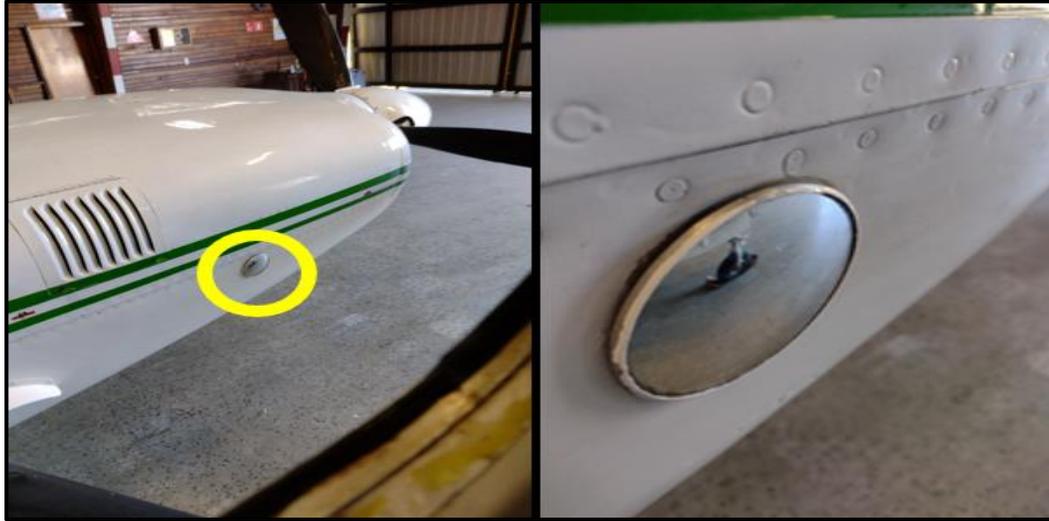
Se verificó la ubicación del espejo, que se encuentra adherido a la capota interior del motor izquierdo, donde se puede verificar visualmente, que el tren de la rueda de nariz esté extendido o no (Fotografía N°8).

Fotografía N°8: Vista del espejo, donde se refleja el tren de nariz.

No corroborar adecuadamente la extensión del tren de nariz, a través del espejo.

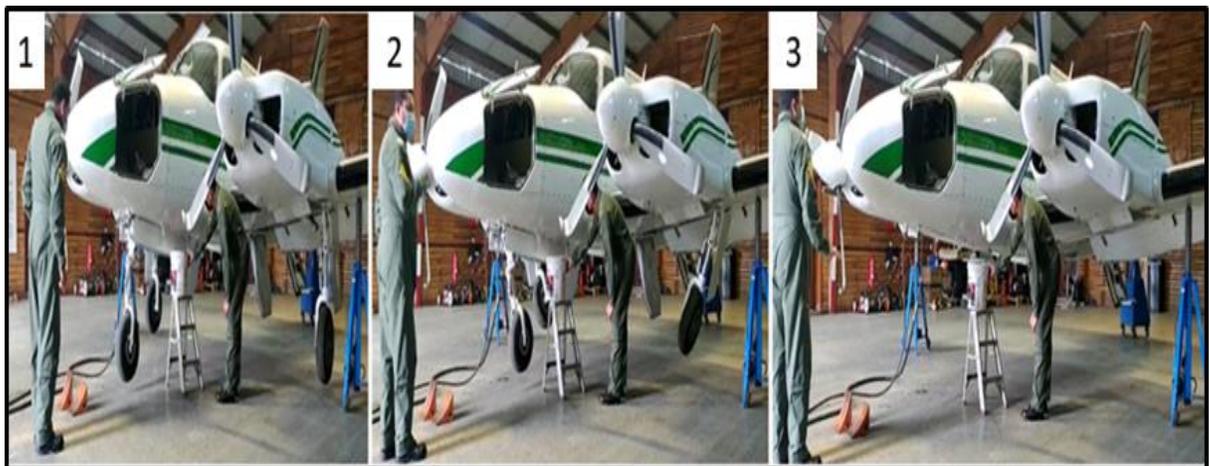
Se realizó la operación de extensión del tren de aterrizaje, verificando su operación normal sin observaciones, dejando registro en un video en la carpeta investigativa (Fotografía N°10).

Fotografía N°10: Recuadro N°1(Tren abajo); Recuadro N°2 (Tren en repliegue), Recuadro N°3 (Tren arriba y asegurado).

- 2.3. El resultado de las inspecciones a los sistemas y componentes de la aeronave, y las pruebas funcionales realizadas al tren de aterrizaje, incluido las luces indicadoras de posición y la alarma sonora, no determinó la existencia de fallas que hubiesen contribuido o causado el suceso investigado.

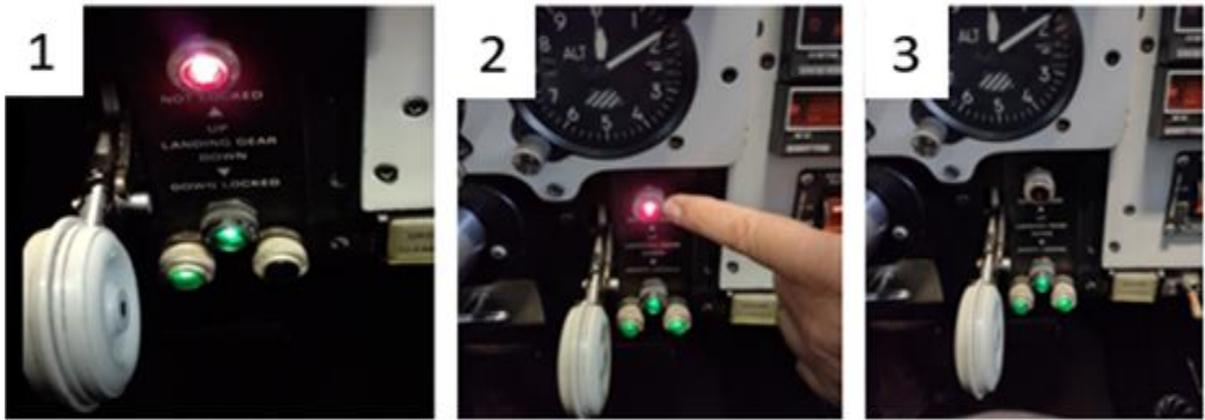
En todas las pruebas se verificaron y funcionaron sin observaciones, las luces indicadores de tren abajo y asegurado y la correspondiente alarma sonora del tren, dejando el registro en un video en la carpeta investigativa (Fotografía N°11).

Fotografía N°11: Recuadro N°1 (tránsito del tren abajo); Recuadro N°2 (tren abajo); Recuadro N°3 (tren abajo y asegurado).

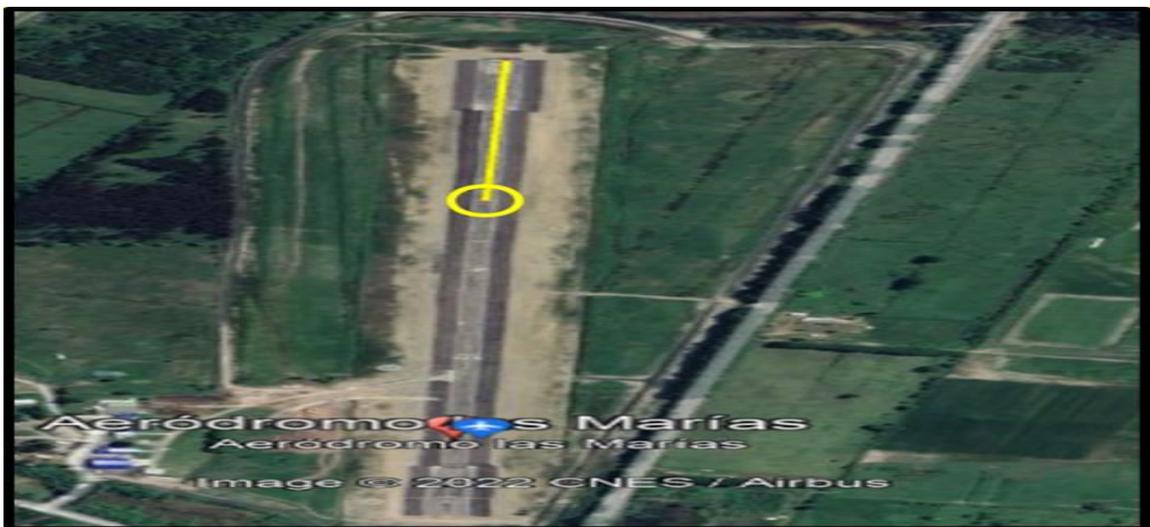
La aeronave hizo contacto con las puntas de las palas de sus hélices en la pista, a 400 metros del umbral 17 del aeródromo Las Marías (SCVL), volando con el tren replegado, y recorriendo una distancia de 50 metros aproximadamente, impactando en la pista, para posteriormente la aeronave comenzar a ascender (Imagen N°2).

Imagen N°2: Vista de la zona de impacto de las hélices y fuselaje en la pista (círculo amarillo).

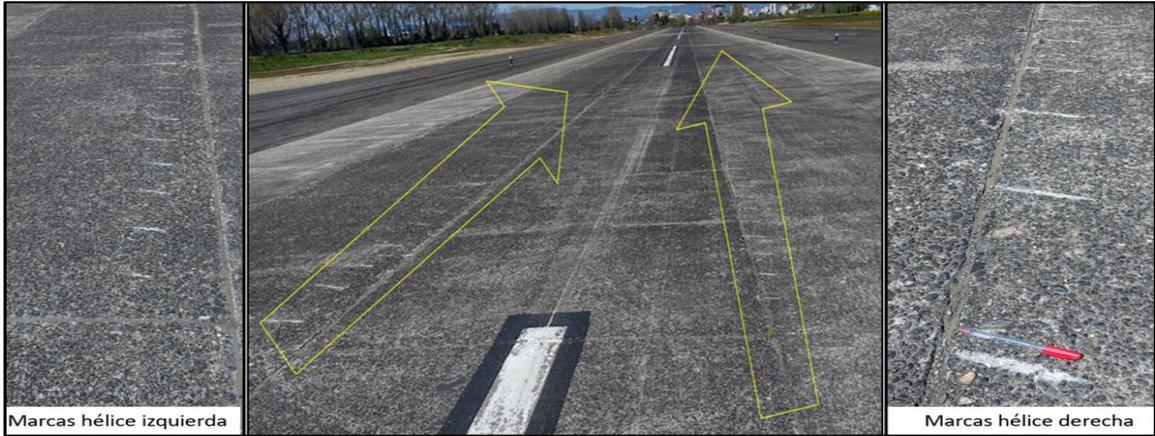
En relación con las marcas que se encontraron en la pista, se pudo evidenciar el contacto de las puntas de las palas de la hélice izquierda y derecha, con la pista. (Fotografía N°12).

Fotografía N°12: Vista de las marcas realizadas por las hélices (izquierda y derecha) en la pista.
