DIRECCIÓN GENERAL DE AERONÁUTICA CIVIL  
DEPARTAMENTO PREVENCIÓN DE ACCIDENTES

## **INFORME FINAL ACCIDENTE DE AVIACIÓN Nº 1895SP**

Aeronave : Avión Pilatus Britten – Norman, modelo, BN-2D-27 (Islander).

Fecha : 16 de abril de 2019

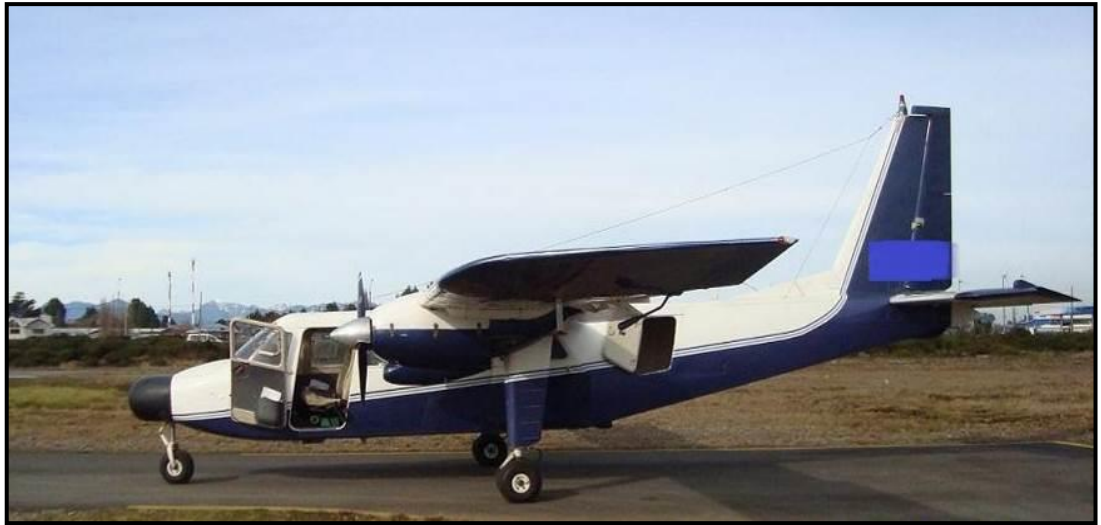
- 1.6.6.1.** La aeronave accidentada corresponde a avión bimotor marca Pilatus Britten-Norman, modelo BN-2B-27 (Islander) (Fotografía 1, Referencia).

Fotografía 1: Aeronave de referencia.

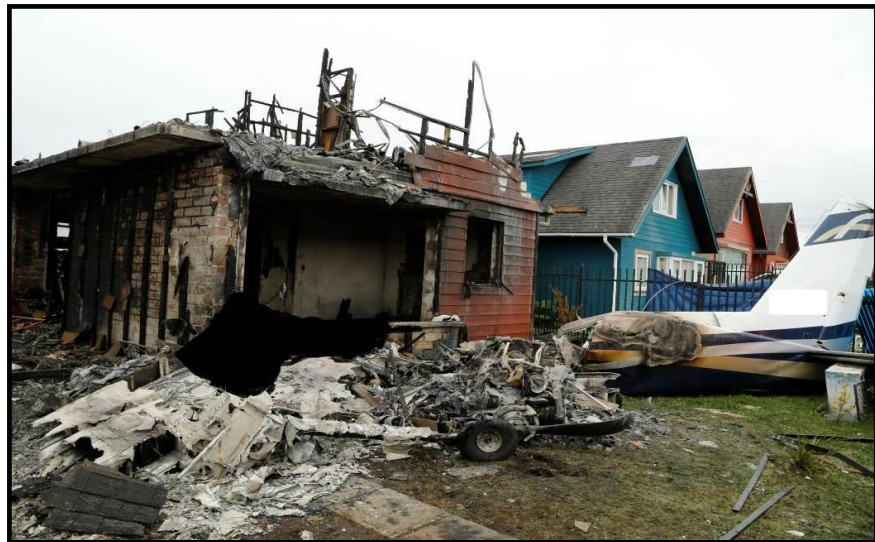
- 1.6.6.2.** Se observó que la aeronave impactó contra una casa particular, a 450 metros al Oeste del Aeródromo Marcel Marchant (SCPF) (Fotografía 2).

Fotografía 2: Aeronave y casa destruida.

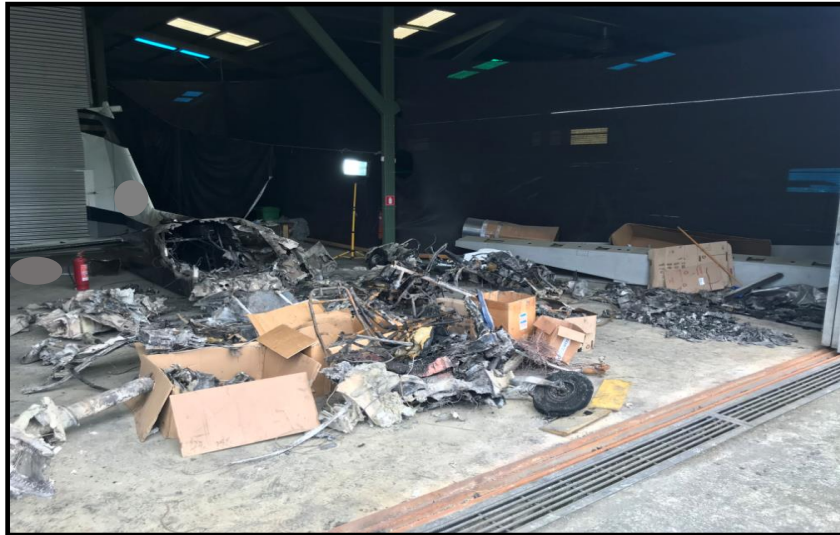
- 1.6.6.3.** Posteriormente, la aeronave fue trasladada a un hangar, donde se pudo establecer la integridad de ésta al momento del suceso (completa) (Fotografía 3).

Fotografía 3: Restos de la aeronave en hangar para su inspección.

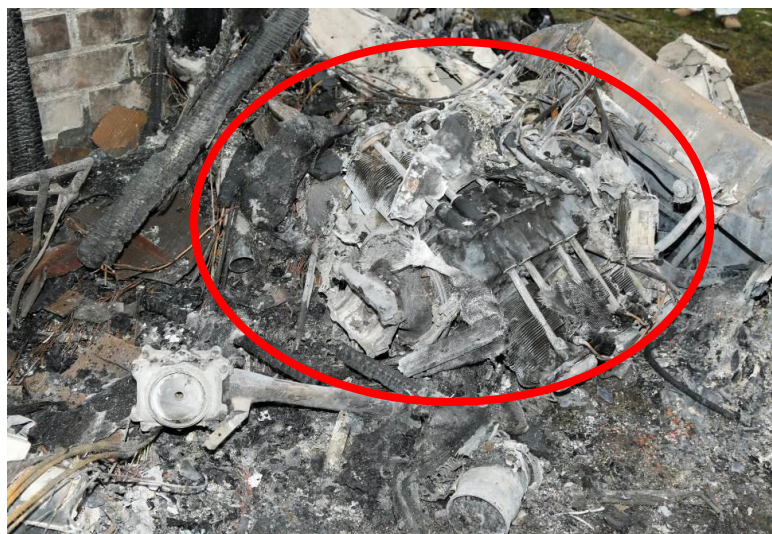
- 1.6.6.4.** Debido al nivel de destrucción de la aeronave, no fue posible efectuar pruebas funcionales a los controles de vuelo y a los sistemas de la aeronave.
- 1.6.6.5.** Ambos motores estaban quemados y con componentes fundidos.
- 1.6.6.6.** El motor N°1 (Izquierdo) presentaba fracturas, deformaciones, quemaduras y material fundido y se encontraba invertido. El incendio fundió las cajas de accesorios, el cárter inferior y los ductos de admisión. El carburador y la caja de aire caliente estaban quemados, además, esta última se encontró deformada (Fotografía 4).

Fotografía 4: Motor N° 1 Destruído.

- 2.14.** Las inspecciones efectuadas en el lugar del suceso constataron que el motor N° 1 (izquierdo) estaba con diversos daños por la acción del impacto y posterior incendio, no obstante, las dos palas de la hélice se encontraron desprendidas y con diversas deformaciones. En cuanto al tipo de deformación de las palas, sería posible asociarlos a que el motor se encontraba con potencia al momento del impacto.

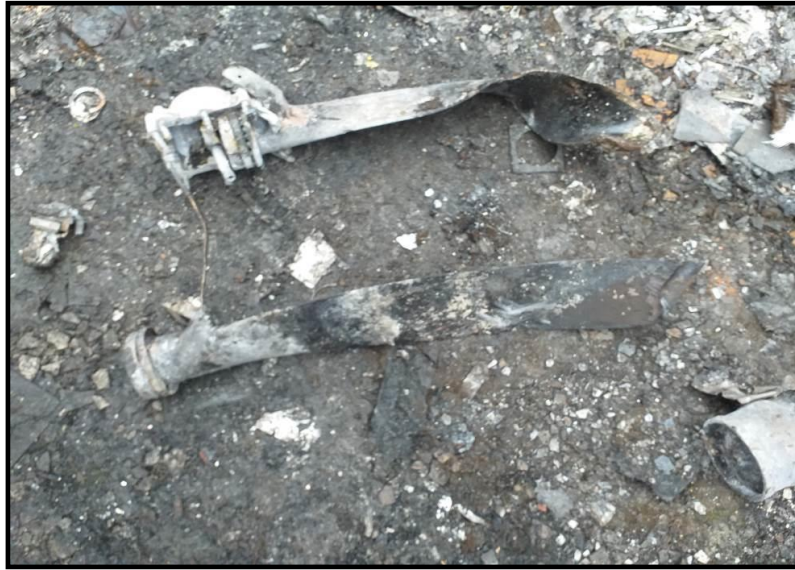
- 1.6.6.7.** Las palas de la hélice del motor N° 1 (izquierdo) estaban totalmente desprendidas, deformadas y con indicios de giro con potencia (Fotografía 5).

Fotografía 5: Ambas hélices desprendidas y evidencia de alta potencia

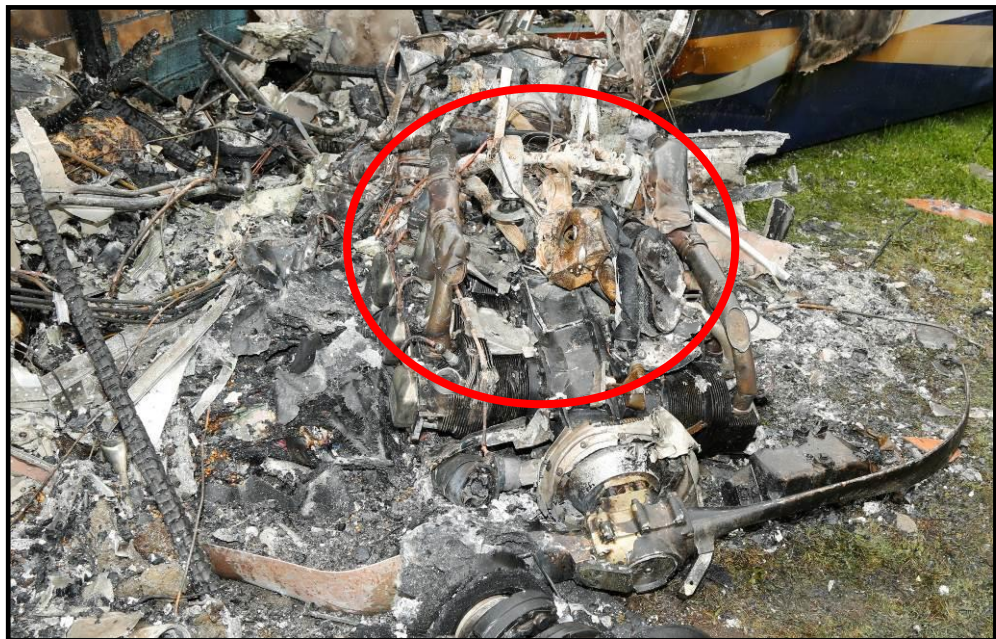
- 1.6.6.8.** El motor N°2 (derecho) también presentaba fracturas, deformaciones, quemaduras y material fundido y se encontraba invertido. El incendio fundió la caja de accesorio, el cárter inferior y ductos de admisión. El carburador y la caja de aire caliente estaban quemados, además, esta última estaba deformada (Fotografía 6).

Fotografía 6: Motor N° 2 Destruído

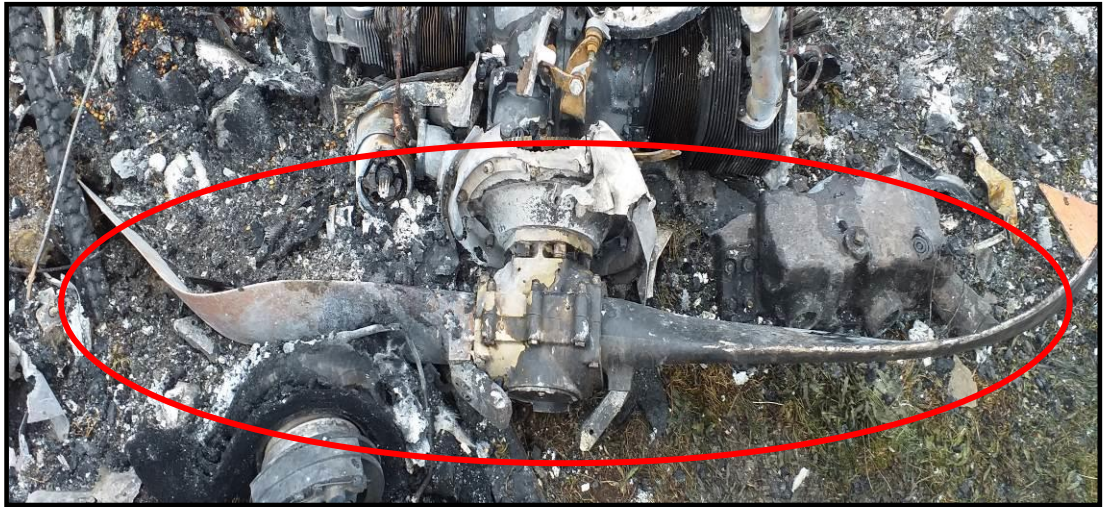
- 1.6.6.9.** La hélice del motor N° 2 (derecho) estaba con sus palas deformadas hacia atrás, con indicios de baja potencia. No estaba en posición bandera (Fotografía 7).

Fotografía 7: Ambas palas de la hélice con evidencia de baja potencia

- 2.15.** En cuanto a la inspección del motor N° 2 (derecho), se constató que presentaba daños similares al motor número uno (izquierdo), no obstante, mantenía unida las dos palas a su hélice, con evidencia de deformación hacia atrás y no estaba en la posición bandera. Este tipo de daño y condición de las palas permitiría señalar primero que, al momento del impacto, el motor se encontraba con baja o sin potencia y, en segundo lugar, que, al no estar la hélice en la posición bandera, aumentó la resistencia al avance del avión.

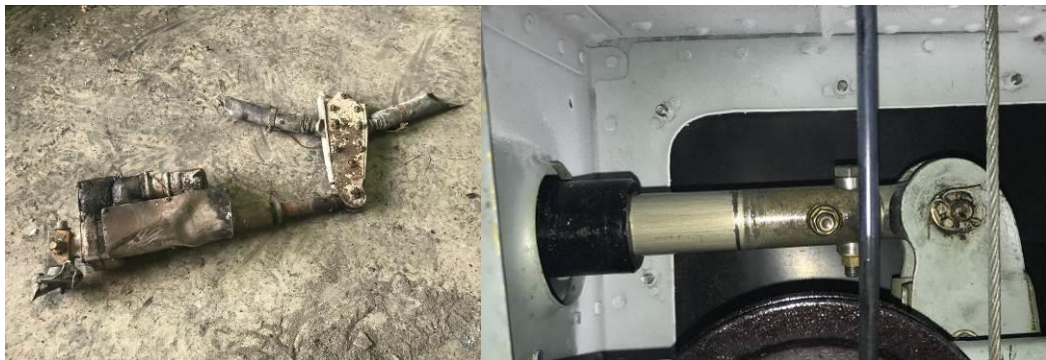
- 1.6.6.10.** Respecto de la configuración de la aeronave al momento del suceso, el tren de aterrizaje es del tipo triciclo fijo, el cual estaba destruido. La posición de los flaps, de acuerdo con la inspección efectuada a la barra actuadora (midió 126 mm), estaban en la posición de despegue (25°) (Fotografías 8 y 9).

Fotografías 8 y 9: Actuador flaps, en comparación con aeronave del mismo modelo.

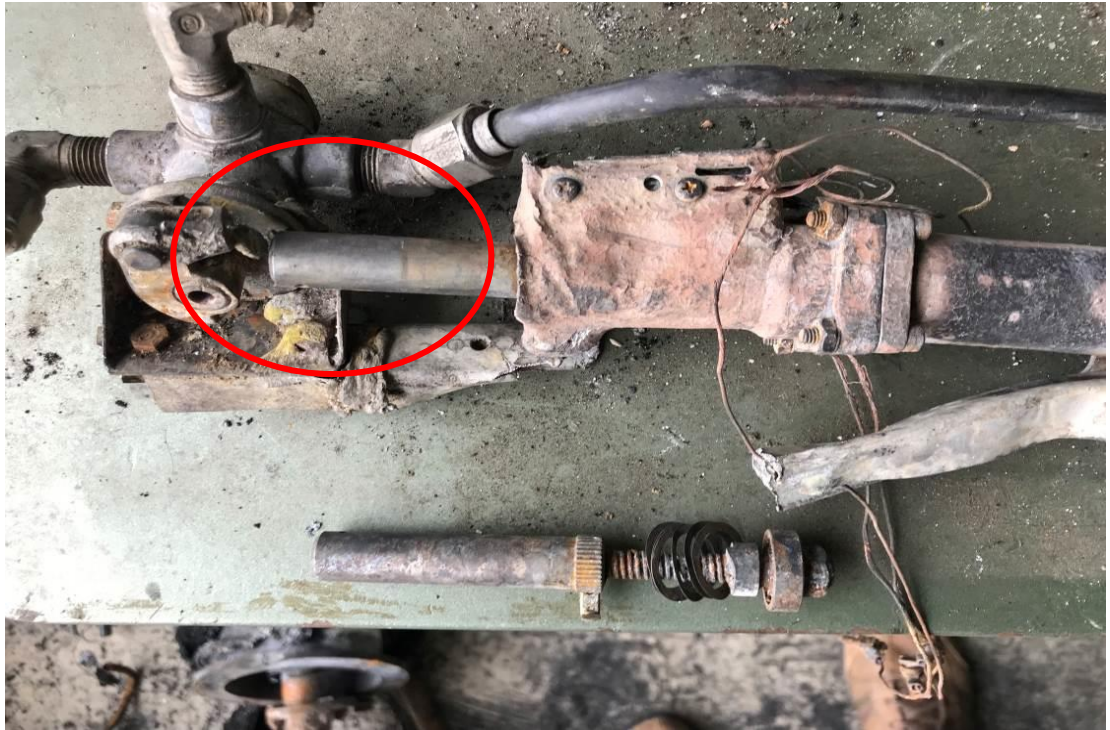
- 1.6.6.11.** Se obtuvo una muestra de combustible gasolina de aviación 100LL desde el último punto de reabastecimiento de la aeronave, la cual no evidenciaba contaminación por agua o sedimentos.
- 1.6.6.12.** Respecto del combustible de los estanques del punto de reabastecimiento, éste demostró que correspondía a un combustible de aviación de un octanaje 100LL sin observaciones.
- 1.6.6.13.** Se observó que la válvula selectora de combustible de lado izquierdo estaba seleccionada en el estanque de punta de ala izquierda (Fotografía 10).

Fotografía 10: Válvula selectora del estanque de combustible de la punta de ala izquierda.

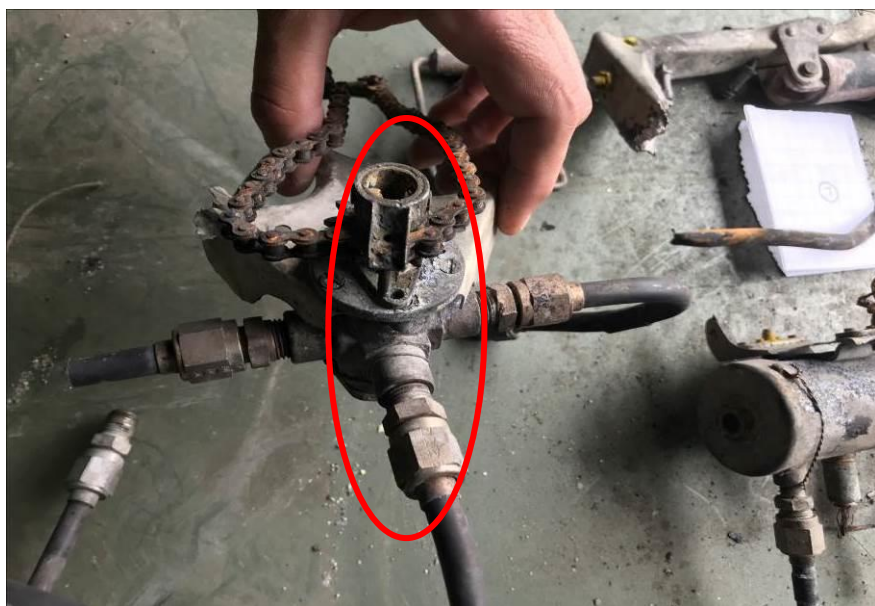
- 1.6.6.14.** Del mismo modo y coincidente con la inspección anterior, la válvula selectora de alimentación al motor (fuel cock) del lado izquierdo estaba en posición normal, es decir, el motor izquierdo estaba siendo alimentado desde el estanque de punta de ala izquierda. (Fotografía 11).

Fotografía 11: Selectora del estanque de combustible de la punta de ala izquierda.

- 2.18.** Para poder determinar la causa de la detención del motor N° 2 (derecho), se realizó una segunda inspección a los restos del avión, en un hangar del Aeródromo Marcel Marchant (SCPF), ubicando los componentes del sistema de combustible de ambos motores. No obstante, y debido a los daños existentes en sus piezas, sólo fue posible establecer que el motor N° 1 (izquierdo) estaba siendo abastecido de combustible desde el estanque de punta de ala izquierda, al momento del suceso.

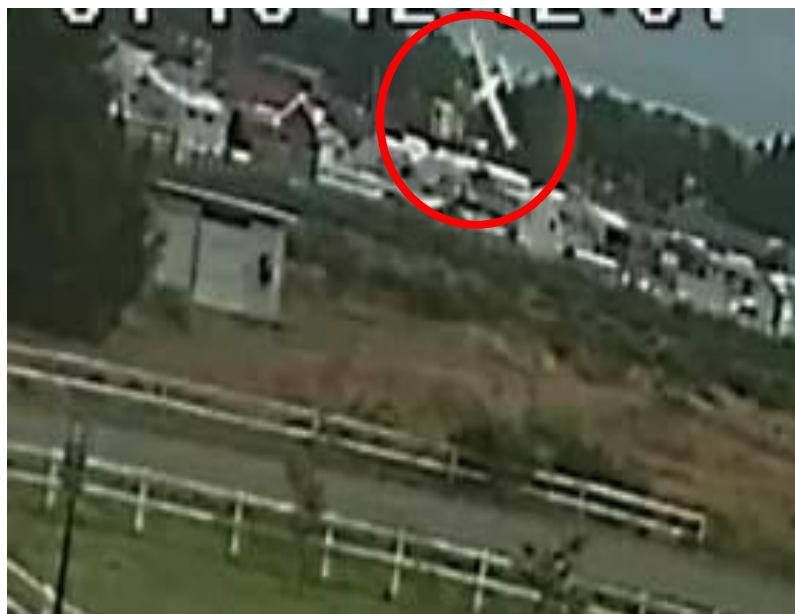
Se observó poca dispersión de restos de la aeronave, debido principalmente al alto ángulo de impacto y a las características de la casa, que permitieron que se concentraran sus restos en este lugar.

Imagen 1: Aeronave con alto ángulo de nariz abajo e inclinación alar a la izquierda por sobre los 70°.

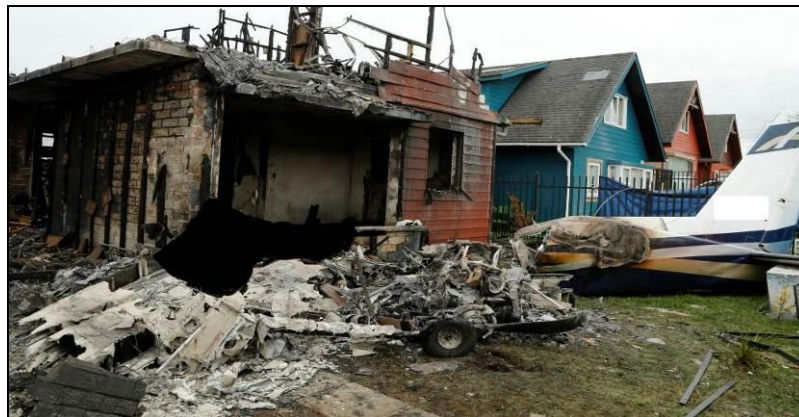
- 4.1. El equipo investigador realizó una inspección a los restos de la aeronave en el sitio del suceso, estableciendo lo siguiente:
  - 4.1.1. Los restos de la aeronave accidentada correspondían a avión bimotor marca Pilatus Britten-Norman, modelo BN-2B-27 (Islander) e impactó contra una casa particular.
  - 4.1.2. Los elementos estructurales, recubrimientos y componentes de los sistemas ubicados en el fuselaje, ambas alas, tren de aterrizaje, y parte delantera del empenaje se encontraron quemados y fundidos (ver fotografía 1).

Fotografía 1. Restos de la aeronave en el sitio del suceso.

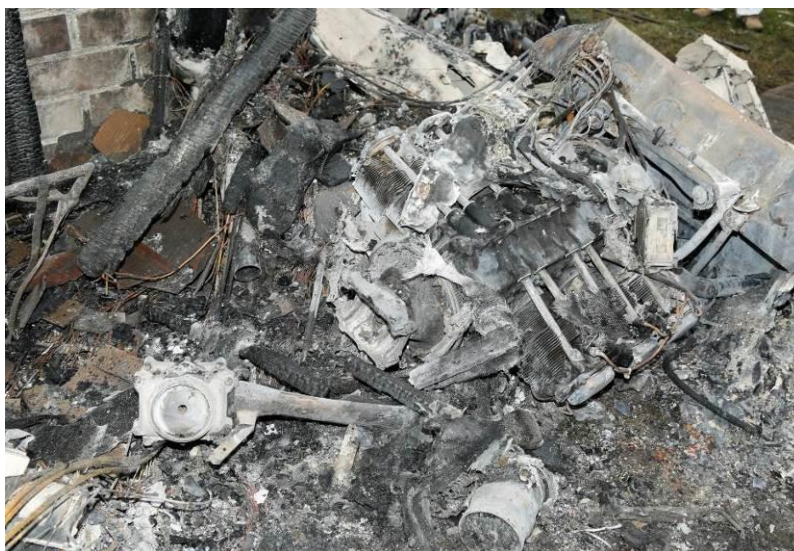
- 4.1.3. La destrucción de la aeronave no permitió efectuar pruebas funcionales para verificar la continuidad de los controles de vuelo y de otros sistemas de la aeronave.
  - 4.1.4. El material de construcción de la estructura y recubrimientos metálicos de la aeronave era principalmente aleación de aluminio.
  - 4.1.5. Ambos motores estaban quemados y con partes fundidas.
  - 4.1.6. El motor N° 1 (ubicado en el ala izquierda del avión) y su hélice, se encontraron al costado izquierdo (Oeste) de la vivienda, con diversos daños estructurales atribuibles tanto al impacto como al posterior incendio (ver fotografía 2).
-

Fotografía 2. Motor N° 1 y su hélice.

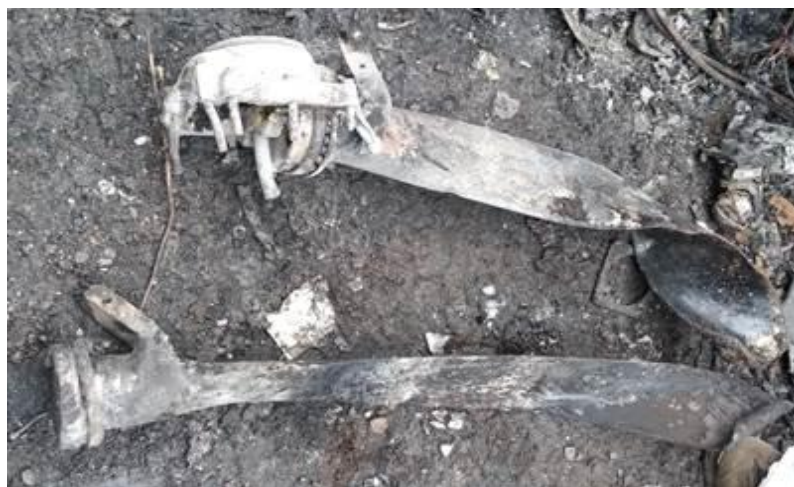
- 4.1.7. La hélice del motor N° 1 estaba desprendida del eje cigüeñal del motor. Ambas palas se encontraron desprendidas del cubo y deformadas (retorcidas) en sus puntas y con indicios de giro con potencia (ver fotografía 3).

Fotografía 3. Palas de la hélice del motor 1.

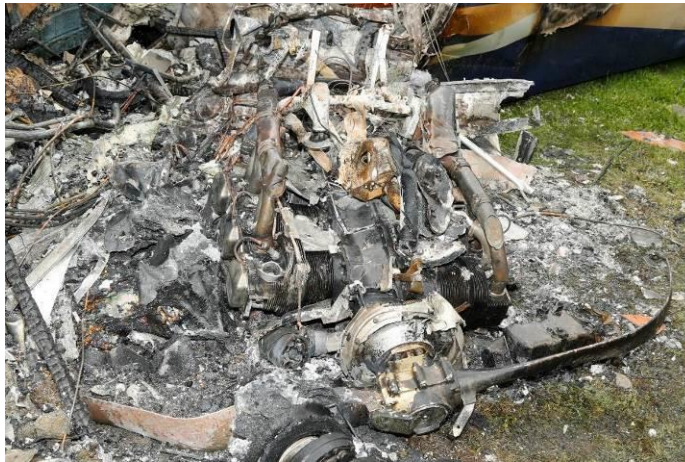
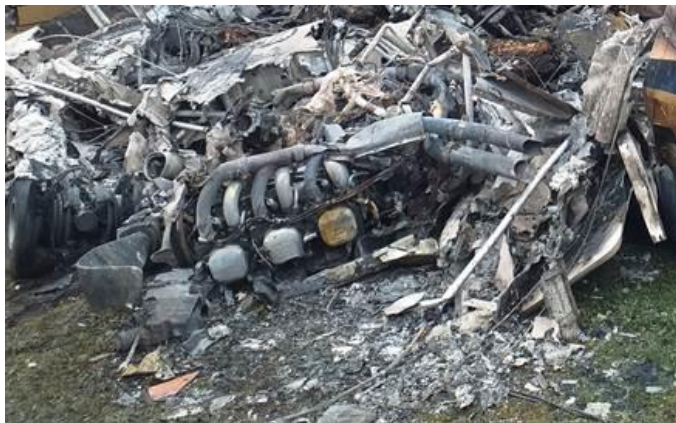
- 4.1.8. El motor N° 2 (ubicado en el lado derecho del avión) y su hélice fueron encontrados en posición invertida sobre parte trasera del fuselaje. El incendio fundió parte de la caja de accesorios, el cárter inferior y los ductos de admisión. El carburador y la caja de aire caliente estaban quemados y esta última, deformada (ver fotografías 3 y 4).

Fotografía 3. Vista frontal del motor N° 2.

Fotografía 4. Vista lateral del motor N° 2.

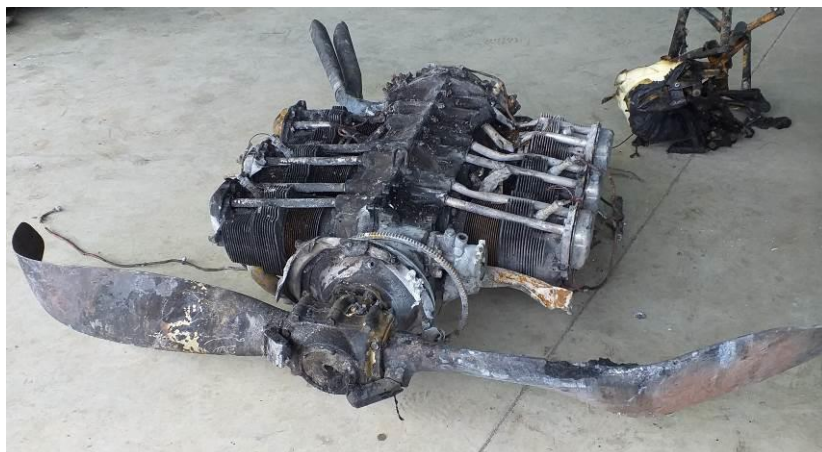
- 4.1.9. Las palas de la hélice del motor N° 2 estaban deformadas hacia atrás, con características de encontrarse sin giro al momento del impacto y no embanderada (ver fotografía 5).

Fotografía 5. Deformación de las palas de la hélice del motor N° 2.

- 8.13. Asimismo, el mismo informe de inspección estableció que los daños en las palas de la hélice del motor N°2, eran concordantes con un impacto con motor detenido en una posición no embanderada, lo cual aumentaba la resistencia al avance del avión.

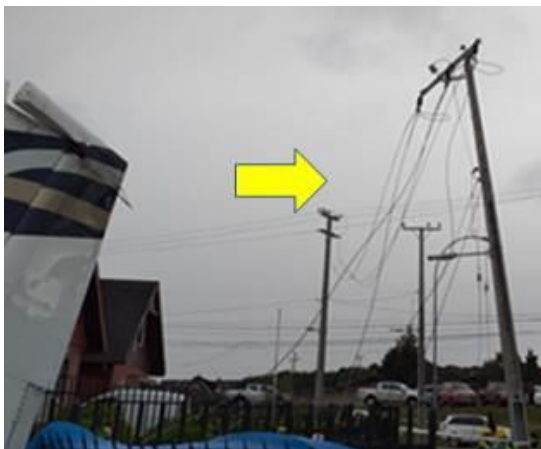
- 4.1.11. Los componentes correspondientes al sistema de combustible (mandos, interruptores, luces e indicadores), ubicados en la zona de cabina de mando, estaban destruidos.
- 4.1.12. En una zona adyacente a la vivienda con la cual impactó la aeronave, se observaron cables del tendido eléctrico, cortados (ver fotografía 6).

Fotografía 6. Cables del tendido eléctrico, cortados.

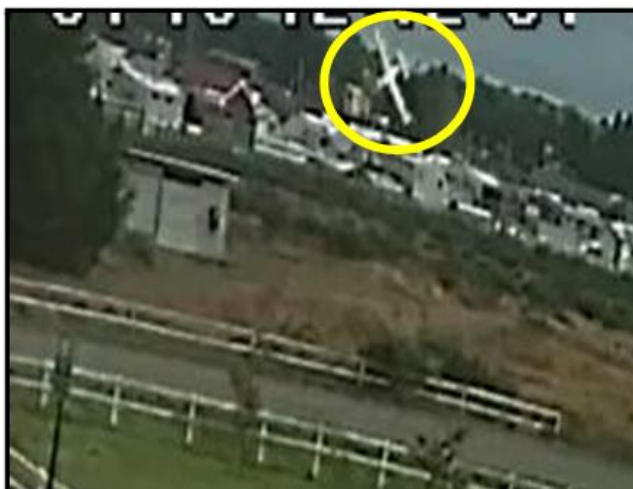
- 4.1.13. Posteriormente, el equipo investigador observó un video, registrado por un circuito cerrado de televisión, que muestra la trayectoria del avión previo al impacto contra la vivienda. En él se observa un destello, atribuible al cortocircuito producido al impactar del avión contra los cables del tendido eléctrico (ver fotografías 7 y 8).

Fotografías 7. Trayectoria de la aeronave.

Fotografía 8. Destello atribuido al impactar avión contra los cables del tendido eléctrico.

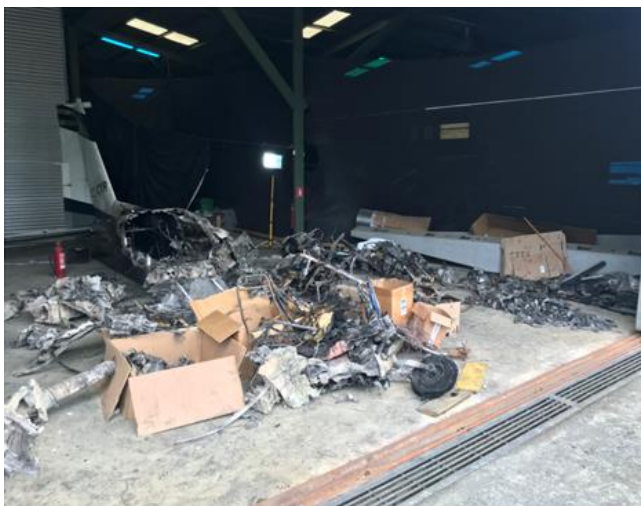
Posteriormente, los restos de la aeronave fueron trasladados a un hangar ubicado en el Aeródromo Marcel Marchant (SCPF), donde se efectuó un proceso de reconstrucción de la aeronave, logrando verificar la existencia de partes de todos sus extremos (integridad) (ver fotografía 9).

Fotografía 9. Restos de la aeronave al interior de un hangar.

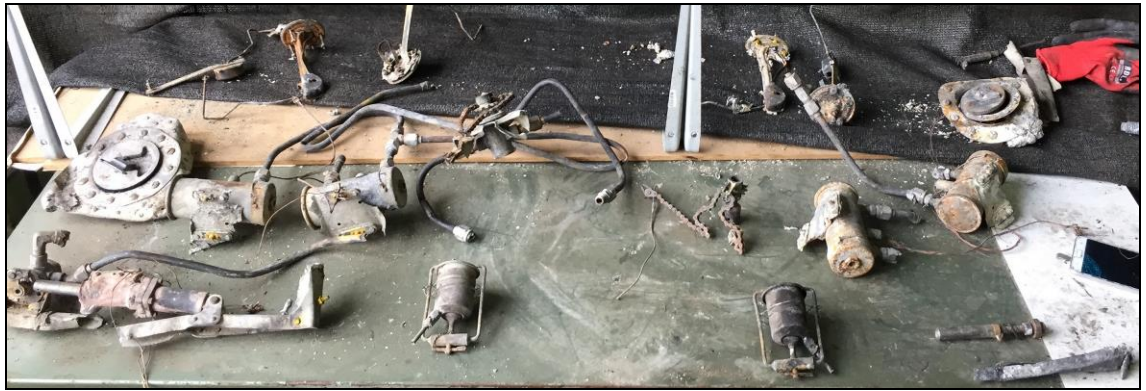
- 4.2.1. En relación al sistema de combustible, fueron identificadas las válvulas selectoras principal de combustible (MAIN SELECTOR COCKS) del lado izquierdo y del lado derecho, cuatro bombas eléctricas auxiliares de combustible (dos por cada ala), un actuador eléctrico de la válvula selectora de estanque de combustible de puntas de ala izquierda y parte del actuador del lado derecho, dos tapas de estanques de combustible, cañerías y 5 medidores de cantidad de combustible, todos dañados por la acción del fuego (ver fotografía 10).

Fotografía 10. Componentes del sistema de combustible recuperados desde los restos de la aeronave.

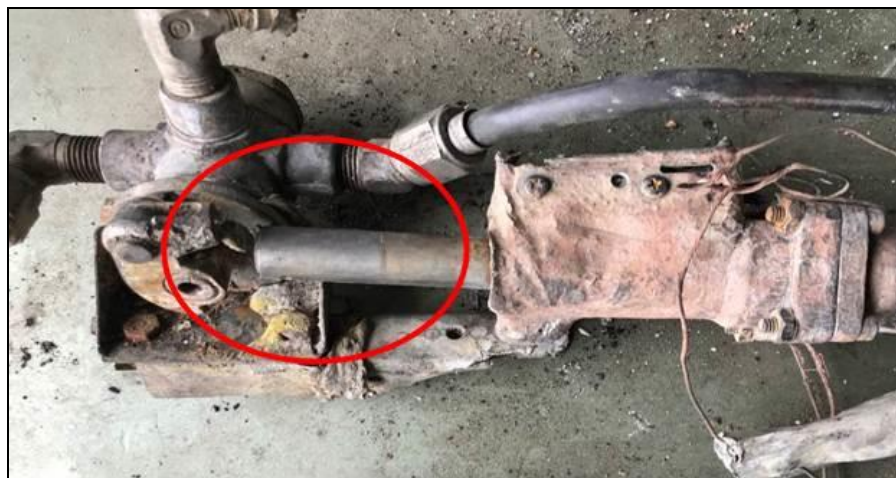
- 4.2.2. Por comparación y utilizando otra aeronave del mismo modelo como referencia y las publicaciones técnicas aplicables a la aeronave, se determinó que la válvula selectora de combustible de estanque de punta de ala izquierda estaba abierta, al encontrarse que el actuador eléctrico estaba extendido. La posición de la válvula selectora de estanque de combustible de punta de ala, permitía el paso de combustible desde el estanque de punta de ala hacia las bombas auxiliares de combustible del mismo lado y de éstas hacia el motor izquierdo. Ambos elementos se encontraban dañados por la acción del incendio (ver fotografía 11).

Fotografía 11: Actuador eléctrico y válvula selectora del estanque de combustible de la punta de ala izquierda.

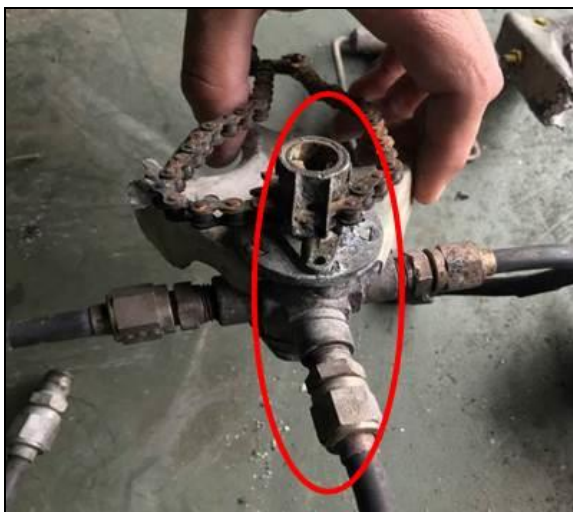
- 4.2.3. La válvula selectora principal de combustible (Main Fuel Cock), del motor del lado izquierdo estaba en posición normal, o sea, el motor izquierdo estaba siendo alimentado por el estanque de punta de ala combustible del ala izquierda (ver fotografía 12).

Fotografía 12. Válvula Principal de combustible del lado izquierdo (Main Fuel Cock).

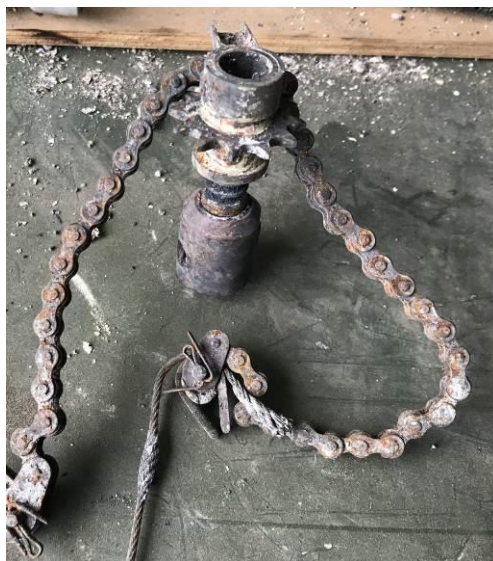
- 4.2.4. La válvula selectora de combustible del lado derecho del avión fue identificada de entre los restos, sin embargo, debido al daño e incendio, no fue posible constatar fehacientemente la posición seleccionada (ver fotografía 13).

Fotografía 13. Válvula selectora de estanque de combustible de punta de ala del lado derecho.

- 8.6. Los daños encontrados en los componentes del sistema de combustible del ala derecha, en particular en las selectoras de combustible del ala derecha no permitió establecer en que condición se encontraban, pero necesariamente por simetría de operación el motor 2 podría haber estado alimentado desde el estanque de punta del ala derecha.

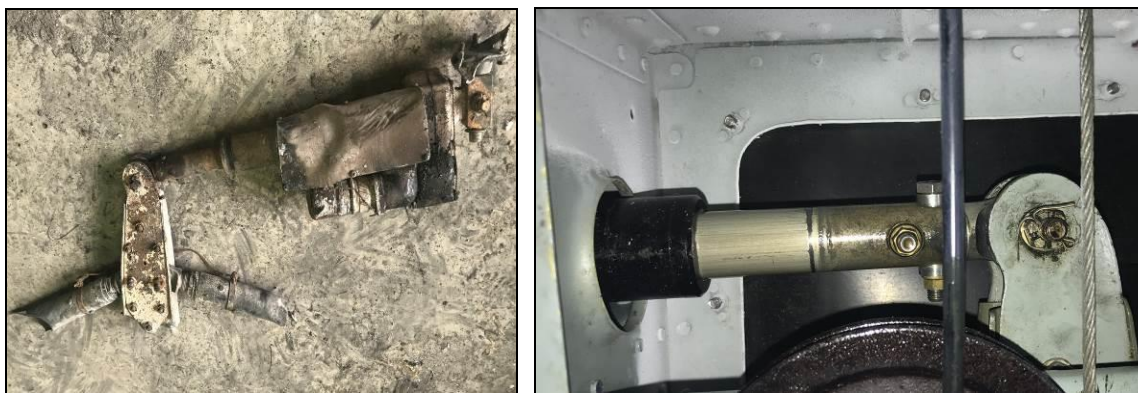
- 4.2.5. La medición del desplazamiento de la barra actuadora de los flaps, fue de 126 milímetros. Por comparación, en una aeronave de similares características, se estableció que los flaps al momento del impacto se encontraban en un ángulo de 25°, configuración que es utilizada para el despegue (ver fotografía 14).

Fotografía 14. Comparación de actuadores de posición de los flaps.

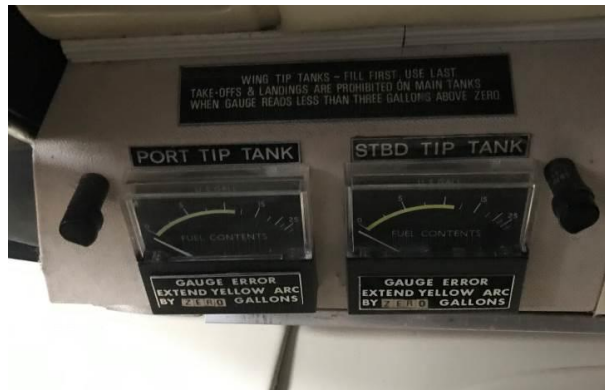
Fotografía 16. Indicadores de cantidad de combustible estanques de punta ala (referencial).

Los indicadores de cantidad de combustible de los estanques de puntas de alas se encuentran ubicados en el extremo delantero del lado derecho del panel de servicio (ver fotografía 16, referencial).

A los operadores de aeronaves modelos BN-2B-27, en los cuales el sistema de combustible este modificado con estanques de punta de ala (NB/M/364), estudiar la factibilidad de implementar la reubicación de los indicadores de cantidad de combustible de los estanques de puntas de alas (carta de servicio SL 145), con el objetivo de mejorar el control de las cantidades de combustible existentes en ellos.
