INFORME FINAL INCIDENTE DE AVIACIÓN Nº 1904SP

Aeronave : Avión Air Tractor, AT-802A.

Lugar : 55 Millas Náuticas al Sur de la Ciudad de Arica,
Región de Arica y Parinacota.

Fecha : 23 de noviembre de 2019.

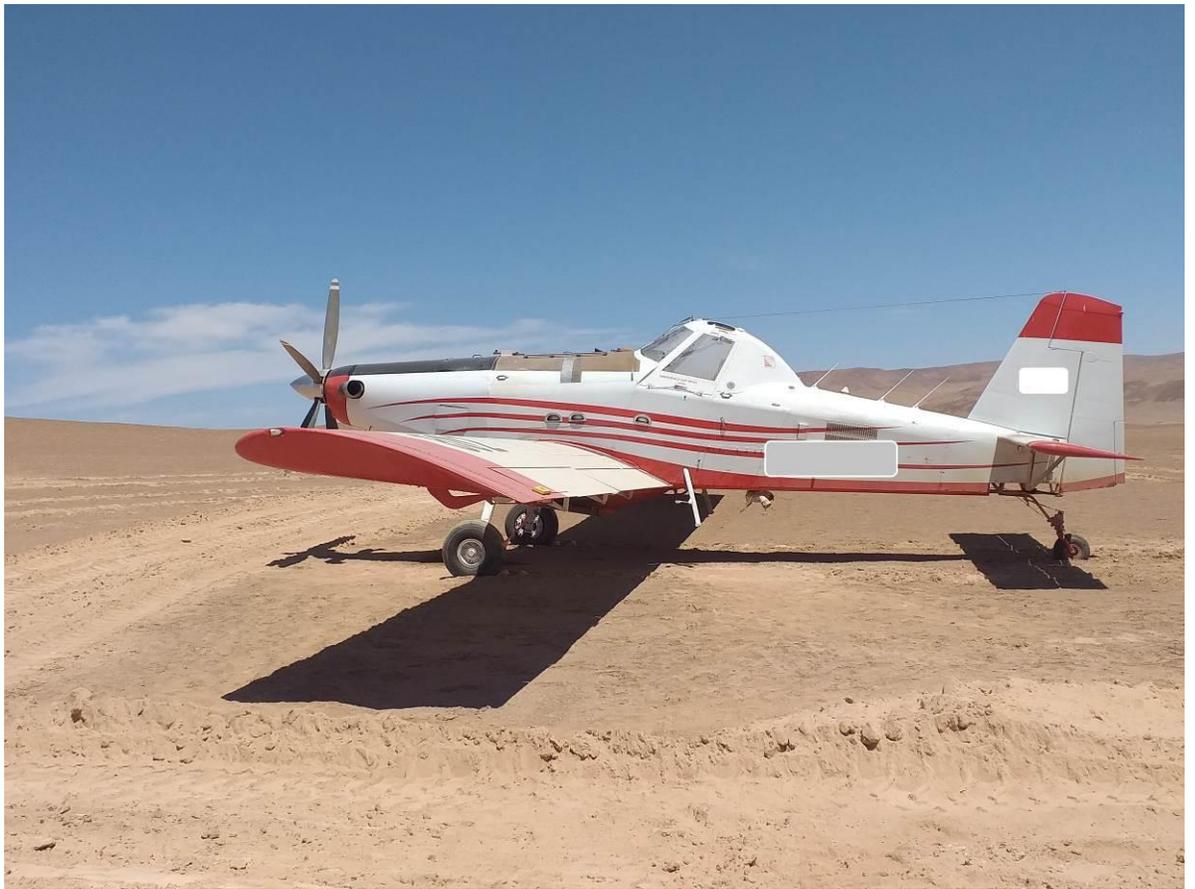
- 1.6.6.1. La aeronave se encontraba aterrizada en una zona desértica, 55 millas náuticas al Sur de la ciudad de Arica (Fotografía 1).

Fotografía 1: Aeronave aterrizada sin daños externos.

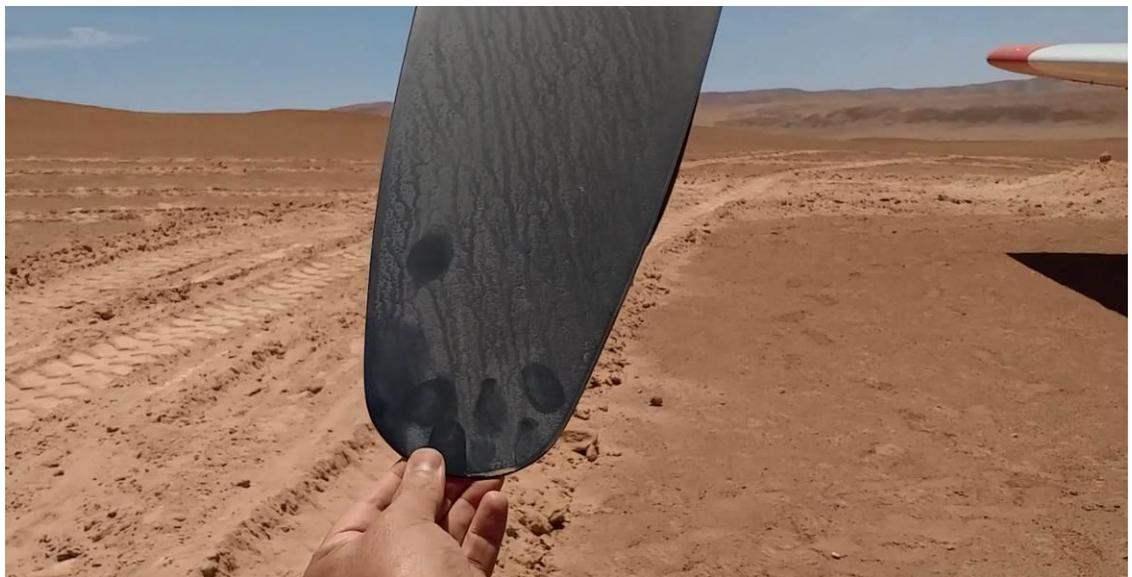
- 1.6.6.2. La aeronave se observó sin daños externos.
- 1.6.6.3. Al momento de efectuar la inspeccion al motor, se observó que la hélice estaba embanderada y trabada (Fotografía 2).

Fotografía 2: Hélice embanderada y trabada.

- 2.3. En las inspecciones realizadas en el lugar del suceso, se determinó que la hélice de la aeronave se encontraba embanderada y trabada, concordante con la declaración que el piloto al mando informó a los servicios de tránsito aéreo, donde señaló tener una pérdida total de potencia del motor.

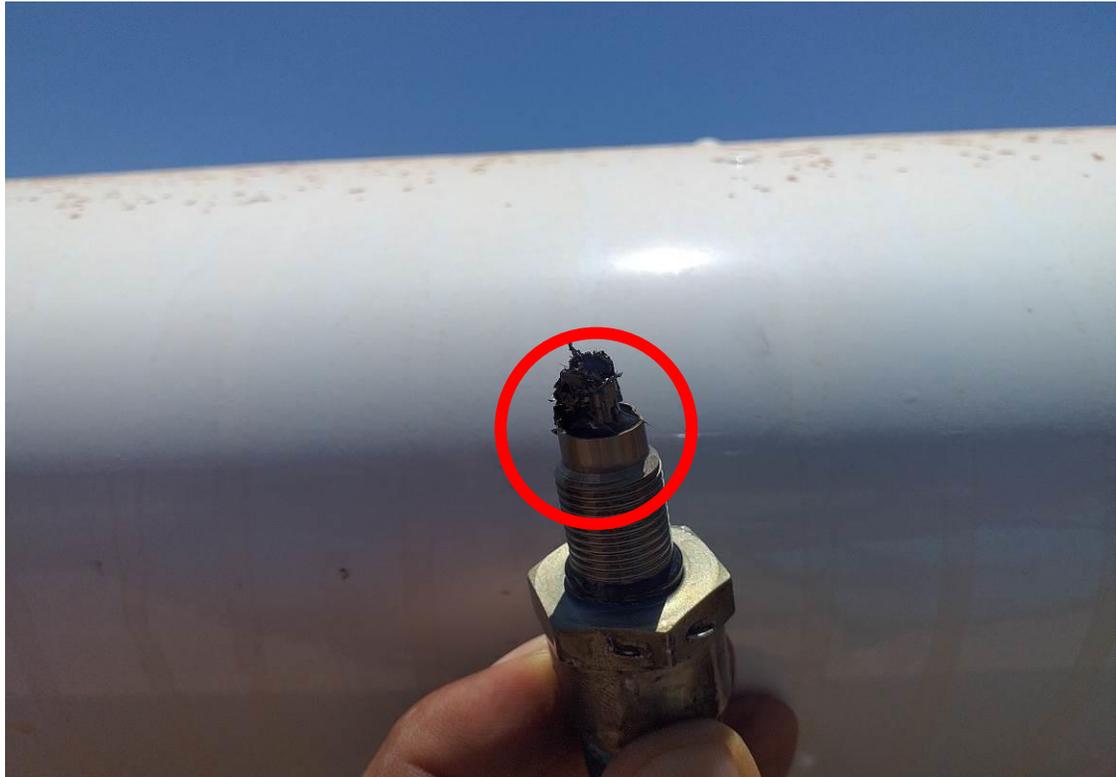
- 1.6.6.4. Del mismo modo, al inspeccionar el detector de metales de motor, se observó gran cantidad de partículas metálicas (Fotografía 3).

Fotografía 3: Detector de metales con partículas de metal

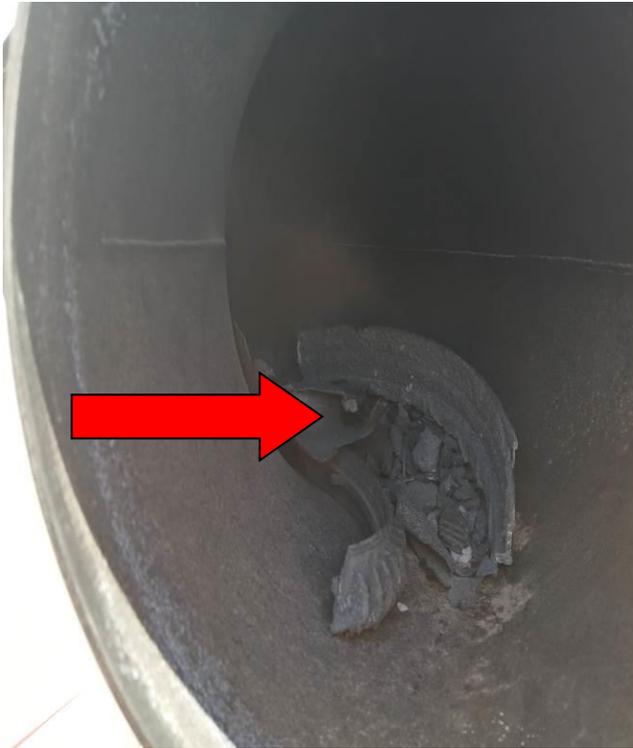
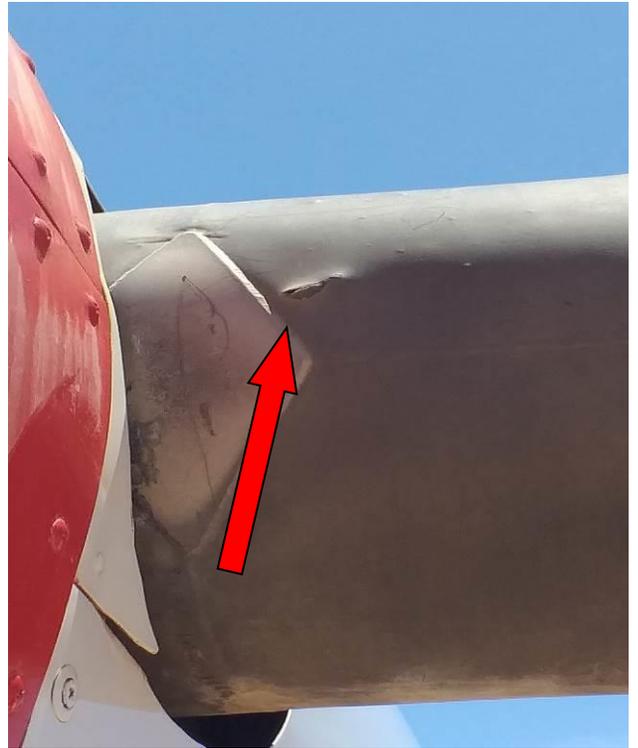
- 1.6.6.5. En las toberas de escape del motor de la aeronave, se encontraron partes de la turbina del motor, con evidencias de sobretemperatura. Del mismo modo, los escapes del motor, derecho e izquierdo, presentaron deformaciones por impactos de las partes internas de la turbina (Fotografías 4 y 5).

Fotografías 4 y 5: Daños internos de la turbina y tobera de escape

- 2.4. Respecto de lo anterior, en las inspecciones efectuadas en el lugar del suceso, se observó que en las toberas de escape del motor, había partes internas del motor con evidencias

por sobre temperatura. Del mismo modo, las salidas derecha e izquierda de los gases de escape del motor, presentaron deformaciones por impactos de partes de la turbina, evidenciando una falla interna, probablemente en la sección caliente del motor.

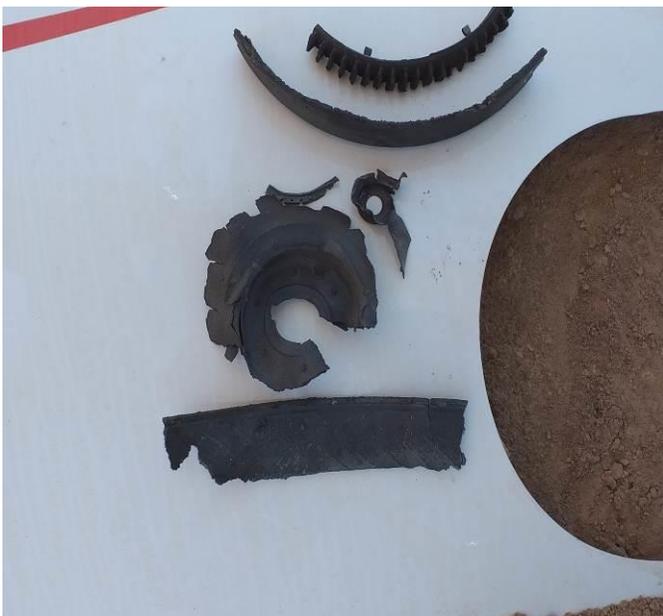
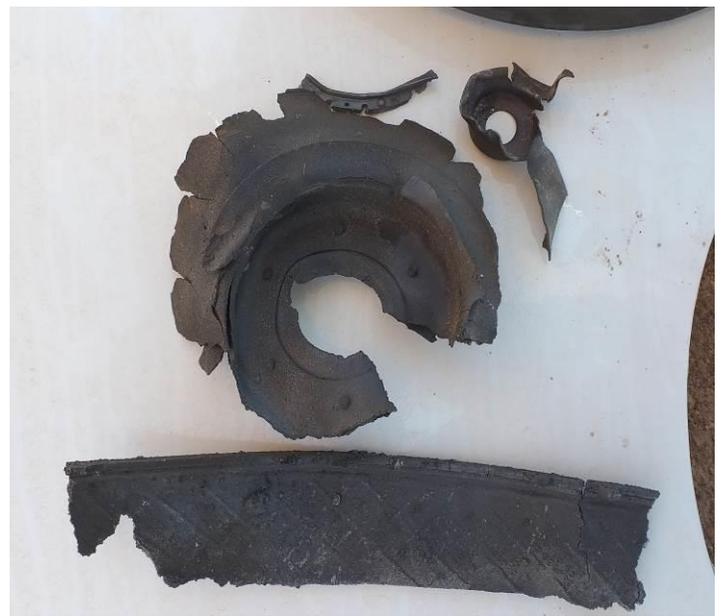
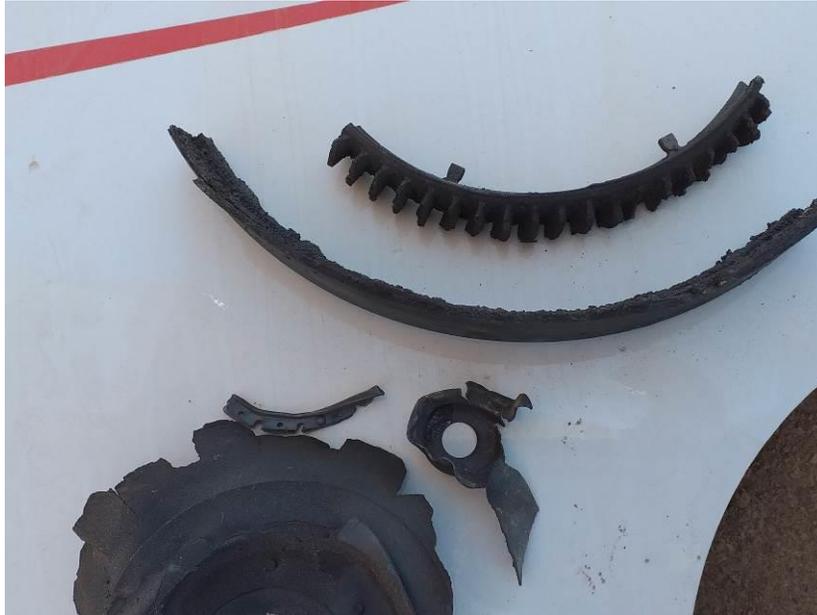
- 1.6.6.6. Se observaron partes desprendidas y dañadas de la turbina, sección caliente.
(Fotografías N° 6, 7 y 8)

Fotografías N° 6, 7 y 8: Partes dañadas de la turbina, sección caliente

Detención del motor en vuelo, debido a una falla interna en la sección caliente del motor, aterrizando de emergencia en una zona desértica.

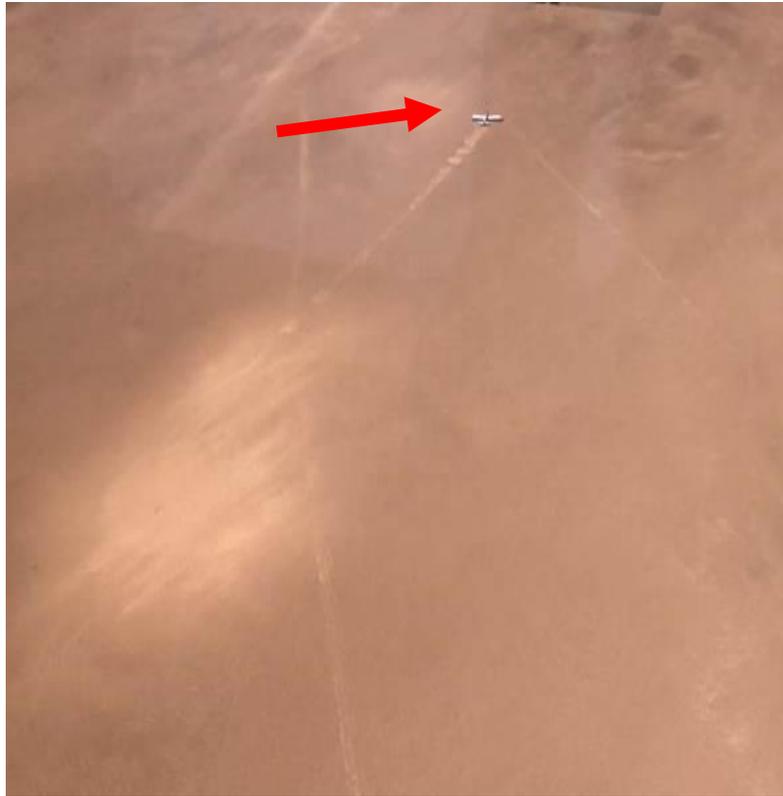
La zona es plana, con arena suelta principalmente. La aeronave aterrizó en 130 metros aproximadamente, con rumbo general hacia el Norte (Fotografía 9) (Imagen 1).

Fotografías N° 9: Posición de la aeronave

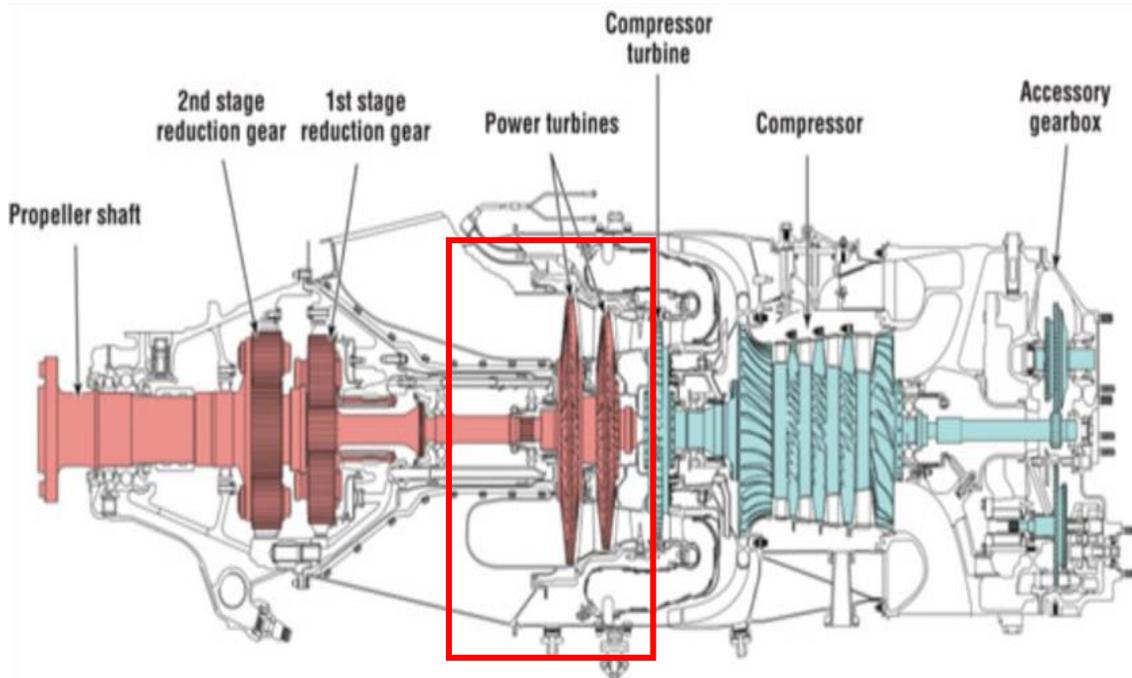
Turbina, Sección Caliente (Zona de daños encontrados)

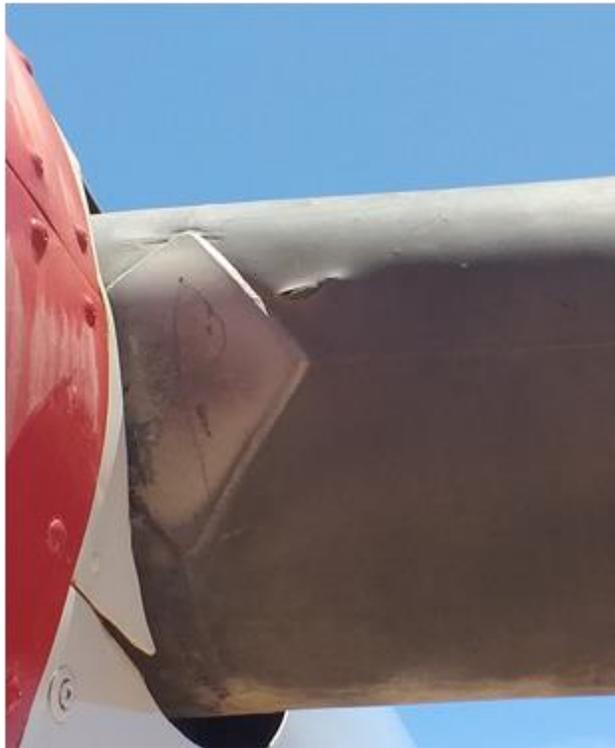
- 3.1 La célula y hélice sin daños.
- 3.2 En el motor, ambas toberas de escape, con diversas perforaciones. Partes de internas del motor, difusores, fracturados y desprendidos (fotografías N° 1, 2 y 3).

Fotografía N° 1. Toberas de escape con perforaciones

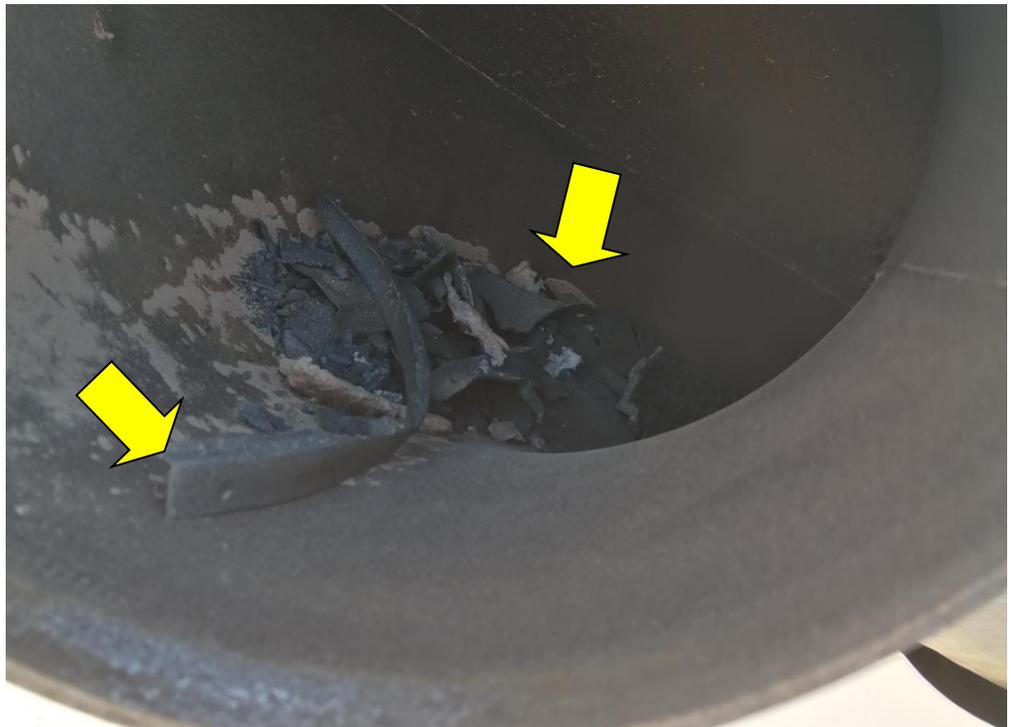
Fotografía N° 2. Partes desprendidas del motor en la tobera escape izquierda.

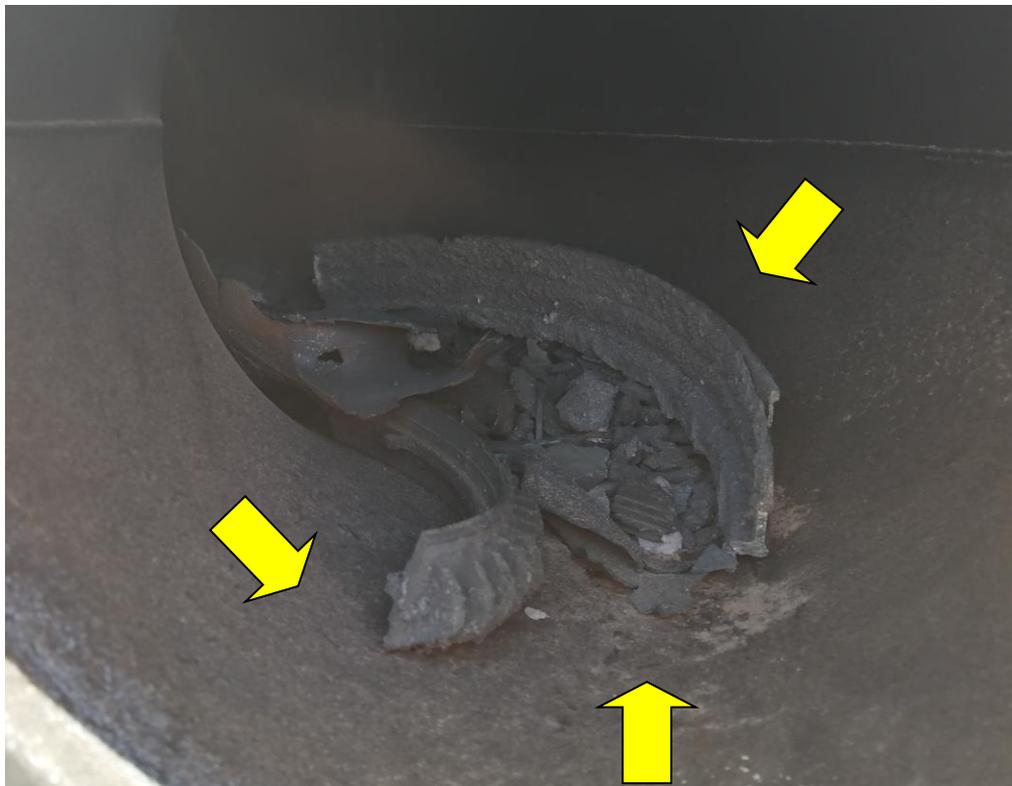
Fotografía N° 3. Partes de difusores, en la tobera escape derecha.

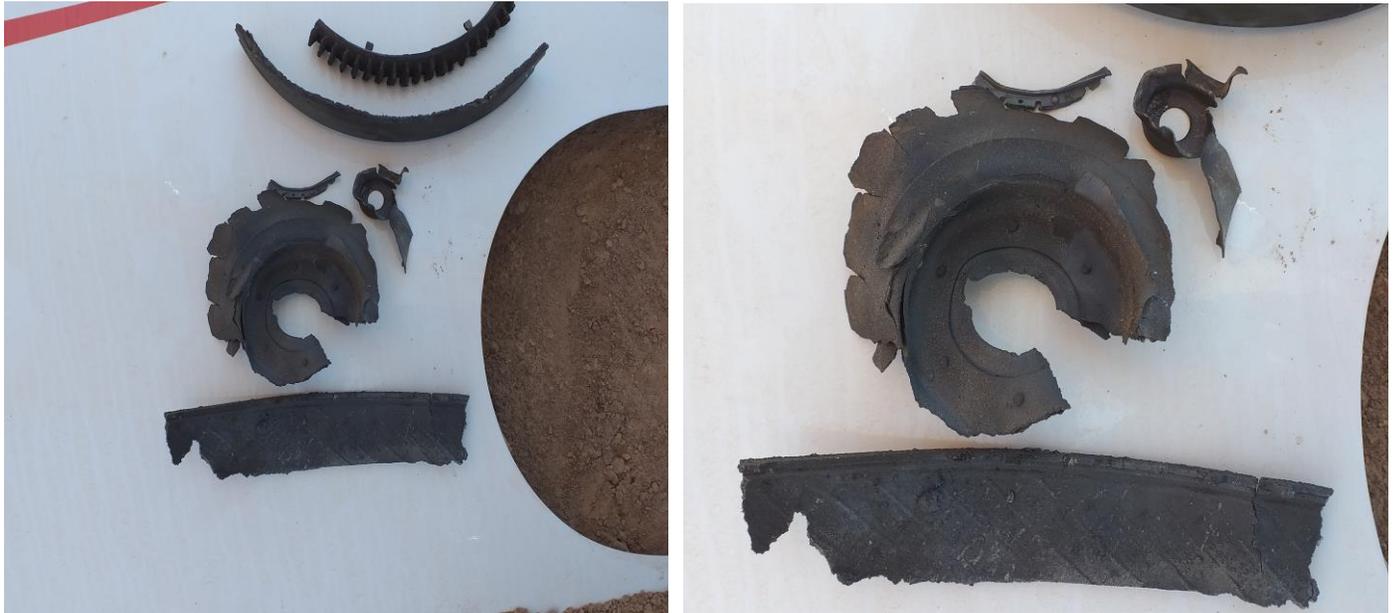
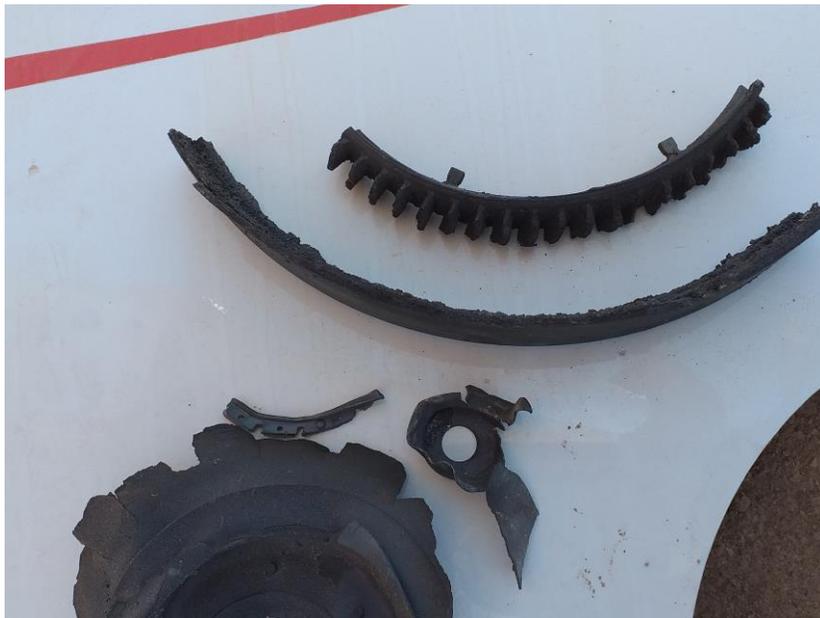
- 3.3. Se observaron partes desprendidas y dañadas de la turbina, sección caliente. (Fotografías N° 4, 5 y 6)

Fotografías N° 4, 5 y 6: Partes dañadas de la turbina, sección caliente.

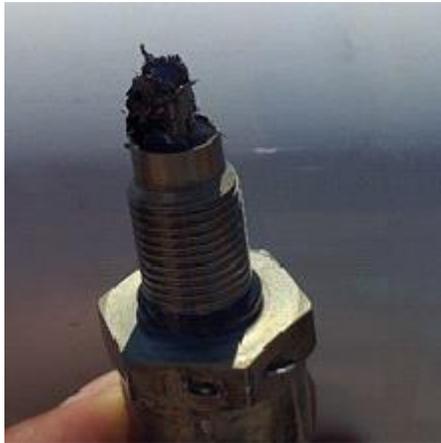
- 4.1.19. Al sacar el filtro de aceite, se encontró limpio y con aceite, en buenas condiciones.
 - 4.1.20. El detector de partículas metálicas estaba con partículas y trozos ferrosos adheridos (ver fotografía N° 4).
-

Fotografía N° 4. Condición del detector de partículas ferrosas.

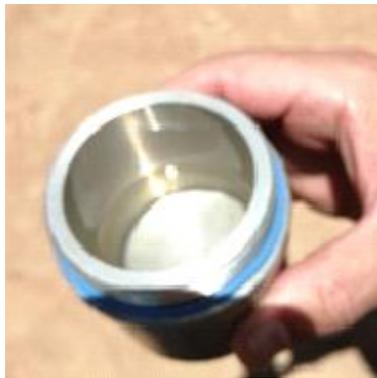
- 4.1.21. Se verificó la condición del filtro de combustible encontrándose con combustible limpio y sin sedimentos (ver fotografía N° 5).

Fotografía N° 5. Inspección del filtro de combustible.

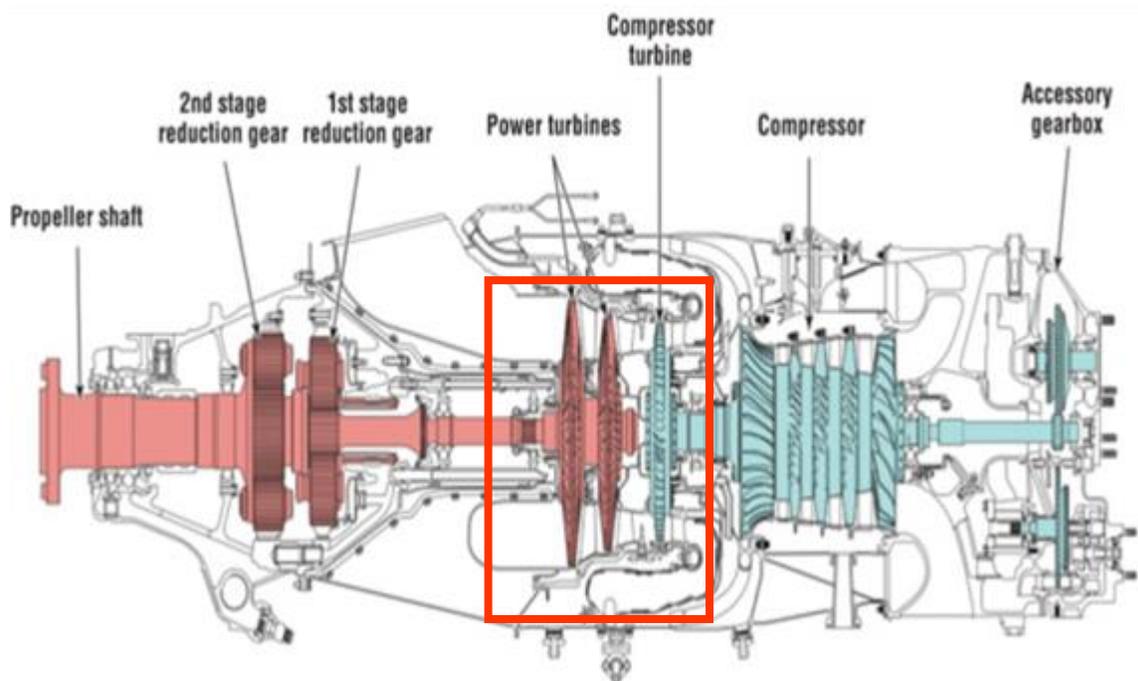
Diagrama del motor PT6.

Turbina, Sección Caliente (Zona de daños encontrados)

- 6.3 En las inspecciones efectuadas en el lugar del suceso, se observó en las toberas de escape del motor, partes internas del motor con evidencias de sobre temperatura, los escapes del motor, derecho e izquierdo, presentaron deformaciones y perforaciones por impactos de las partes de la sección caliente del motor, evidenciando una falla interna, probablemente en la sección caliente del motor.
