DIRECCIÓN GENERAL DE AERONÁUTICA CIVIL
DEPARTAMENTO PREVENCIÓN DE ACCIDENTES

INFORME FINAL ACCIDENTE DE AVIACIÓN Nº 1922JA

Aeronave : Helicóptero Bell 412 EP.

Lugar : Embalse Lliu-Lliu, Comuna de
Limache, Región de Valparaíso

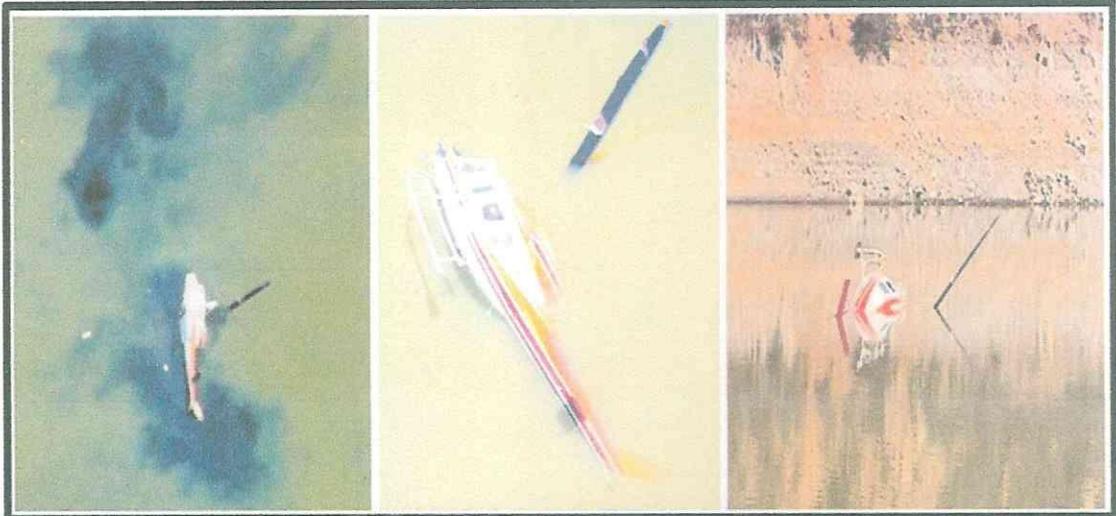
- 1.7.1.** El helicóptero se encontró semi sumergido en el embalse Lliu-Lliu, sobre un fondo fangoso, en las coordenadas: Latitud 33° 05' 51,35" Sur, Longitud 71° 13' 04,28" Oeste, con una elevación de 850 pies (250 metros), conforme a las fotografías N°1, 2 y 3.

Fotografías N°1, 2 y 3: "Posición final del helicóptero".

- 1.7.2. La aeronave se encontró a unos 150 m desde la orilla, volcada sobre su costado derecho, orientada al noroeste y con parte del fuselaje, fuera del agua.
- 1.7.3. El embalse se apreciaba sin corrientes visibles y el agua era turbia.
- 1.7.4. El equipo investigador efectuó una segunda inspección de la aeronave, después que se extrajo del embalse y se trasladó al lugar donde operaba la empresa, conforme a la fotografía N°4 y con apoyo del personal de la empresa explotadora, la cual, se detalla de la siguiente manera:

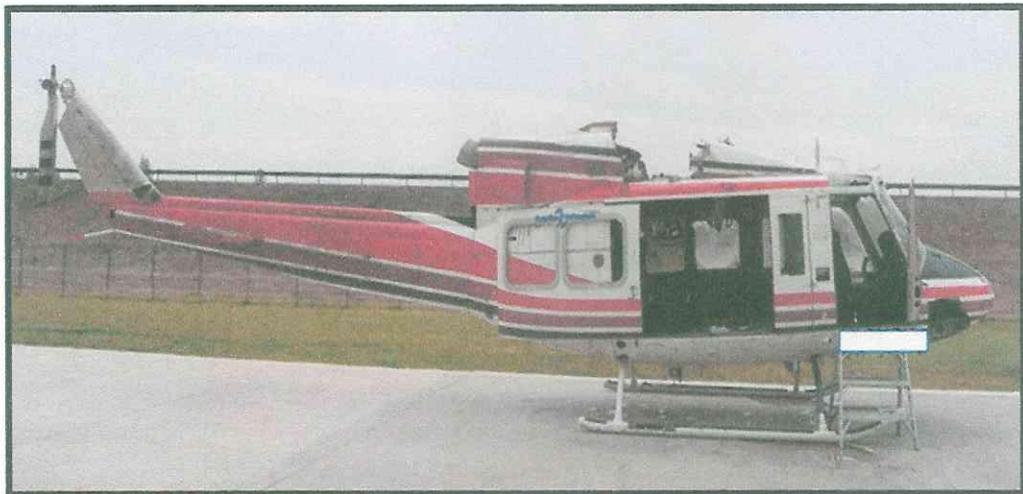
Fotografía N°4: "Vista exterior del helicóptero, en la empresa explotadora".

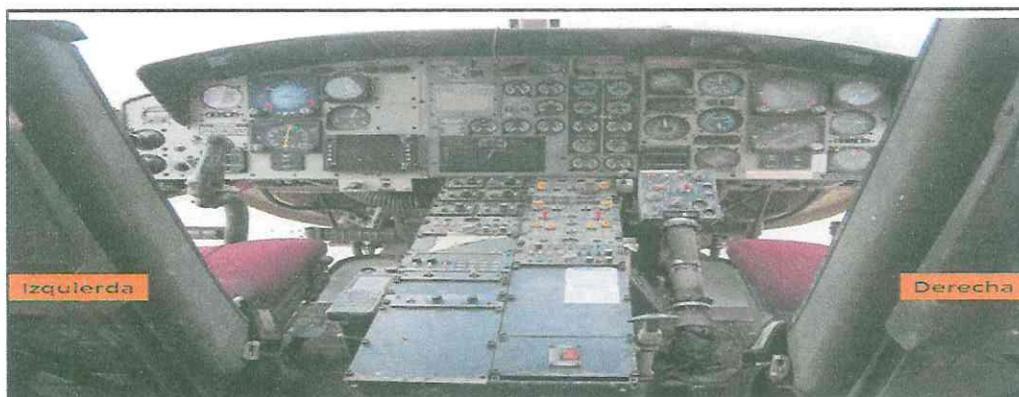
- 1.7.5. Al interior de la cabina, los instrumentos de parámetros de motor, RPM, navegación y comunicaciones, estaban visiblemente con agua y barro, conforme a la fotografía N° 5.

Fotografía N°5: "Vista interior de la cabina del helicóptero".

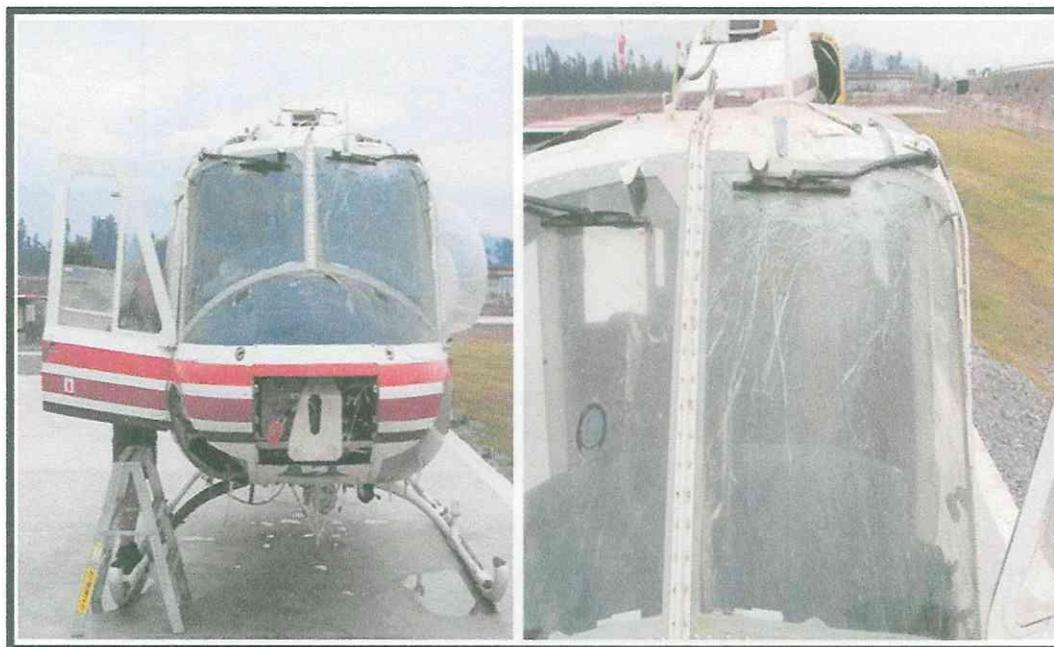
- 1.7.6. Además, los controles de vuelo, cíclico y colectivo, se movían en todos sus recorridos sin observaciones.
- 1.7.7. En el puesto del piloto al mando (derecha), el mando colectivo se encontró en posición abajo y el mando de aceleración, en la posición OFF.
- 1.7.8. Los controles de los pedales estaban sin observaciones.
- 1.7.9. Los disyuntores estaban todos adentro (sin evidencia de corto circuito).
- 1.7.10. El parabrisas derecho estaba en buenas condiciones, permitiendo una visión normal desde el puesto del otro piloto. El parabrisas izquierdo estaba astillado, debido al golpe por una de las palas del rotor principal, conforme a las fotografías N°6 y 7.

Fotografías N°6 y 7: "Parte frontal del helicóptero y el detalle del parabrisas izquierdo".

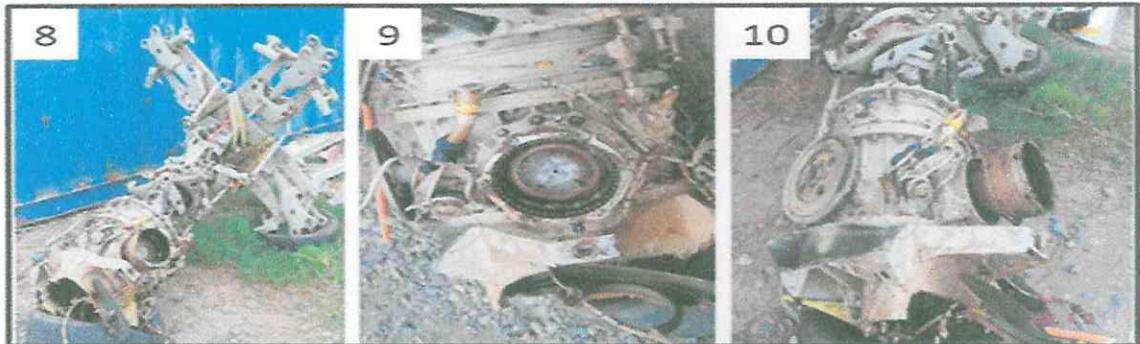
1.7.12. La transmisión principal del helicóptero estaba fracturada en la base de unión al fuselaje, producto de los esfuerzos a los que fue sometida durante la dinámica del suceso y posterior traslado hasta a la empresa explotadora, conforme a las fotografías N° 8, 9 y 10.

Fotografías N°8, 9 y 10: “Transmisión principal del helicóptero con daños”.

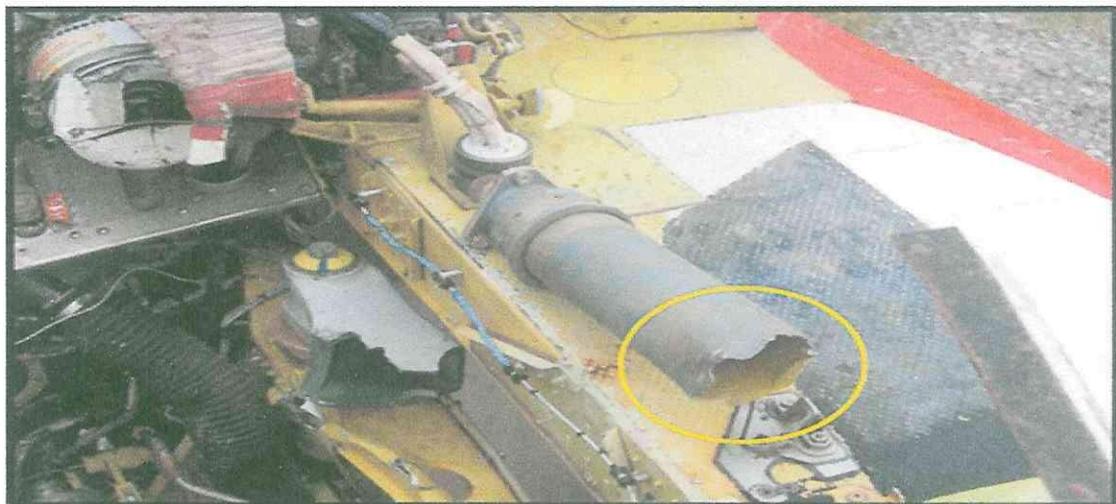
1.7.13. Se observó que el eje de mando al rotor de cola estaba fracturado en el sentido de giro, producto del sobreesfuerzo durante la dinámica del suceso, conforme a la fotografía N°11.

Fotografía N°11: “Corte del eje de mando del rotor de cola”.

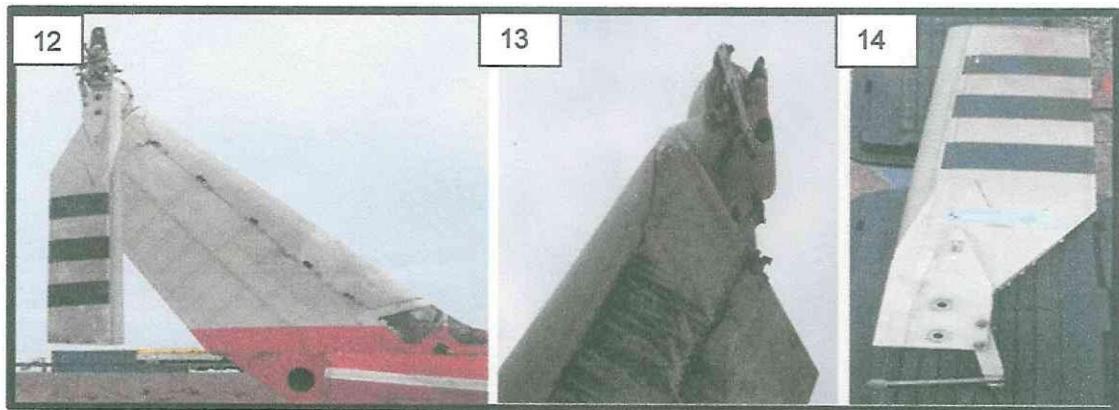
1.7.14. Una de las palas del rotor de cola estaba fracturada y desprendida de raíz, producto del golpe de esta, contra la superficie de agua, conforme a las fotografías N°12, 13 y 14.

Fotografías N°12, 13 y 14: “El rotor de cola y sus daños”.

- 2.6. Respecto a las inspecciones realizadas en el rotor de cola del helicóptero, se observó la fractura y desprendimiento de una de sus palas al impactar contra la superficie del agua, hecho que además, ocasionó la fractura del eje de mando del rotor de cola por sobreesfuerzo. Todo lo anterior, provocó una pérdida del control direccional de la aeronave, que se evidenció con el giro a la derecha realizado por el helicóptero y que fue relatado por los pilotos.

- 3.5. La pérdida de control del helicóptero, se debió al impacto del rotor de cola contra el agua, lo que provocó la fractura y desprendimiento de una de sus palas y la fractura del eje de mando.

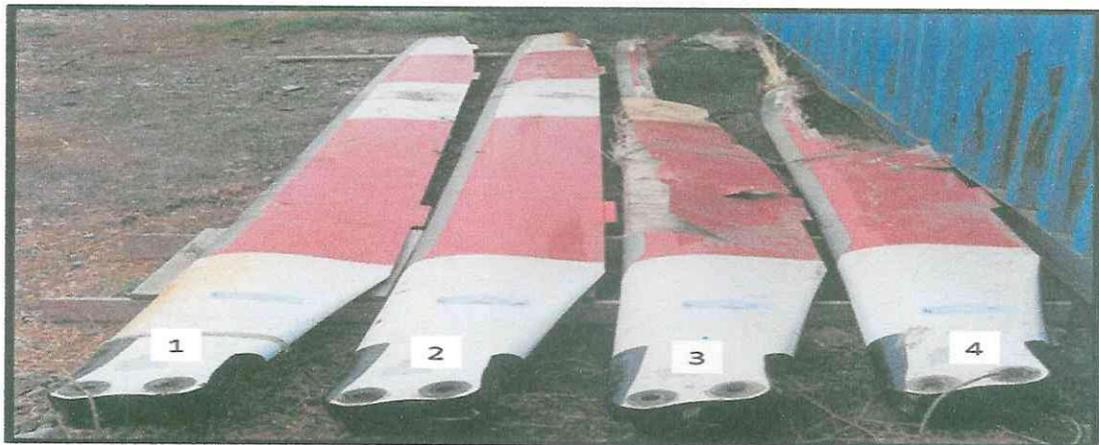
- 1.7.15.** El conjunto del rotor de cola estaba unido al cono de cola, con libertad de movimiento y con sus respectivas varillas de cambio de paso.
- 1.7.16.** El estabilizador vertical estaba unido al cono de cola, pero presentaba deformaciones por golpes durante la dinámica del suceso.
- 1.7.17.** Se observó que las palas N°1 y N°2, del rotor principal estaban con daños y las palas N°3 y N°4 con daños y pérdida de material, al impactar contra el de agua, conforme a la fotografía N°15.

Fotografía N°15: “Las cuatro palas del rotor principal, con diversos daños”.

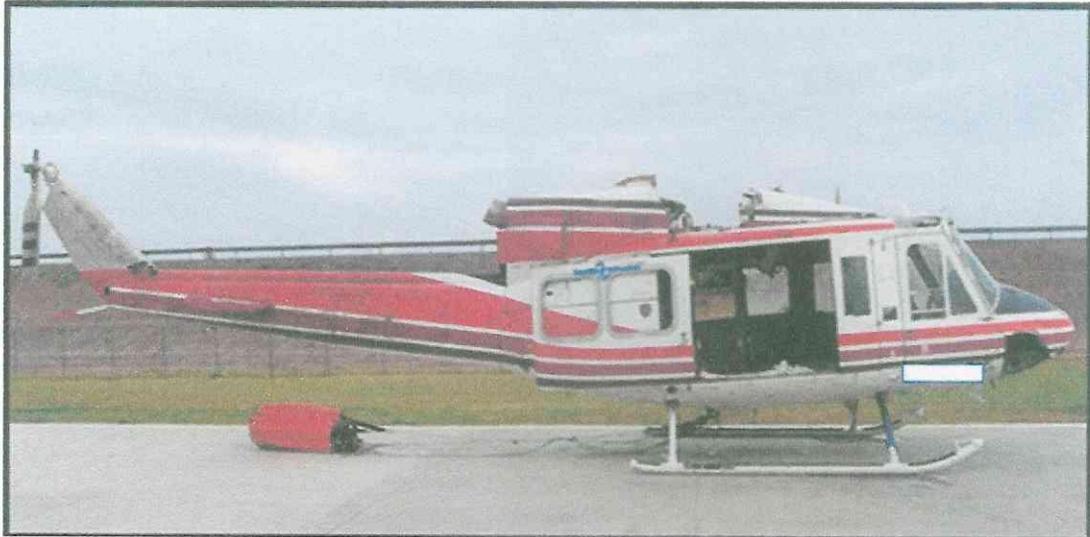
- 1.7.18.** Se instaló y se extendió el gancho de carga del helicóptero con el “Bambi Bucket”, constatando que tenía un largo de 6 metros y 20 centímetros y que no alcanzaba el sector del rotor de cola, conforme a la fotografía N°16.

Fotografía N°16: "El Bambi Bucket del helicóptero, extendido y enganchado".

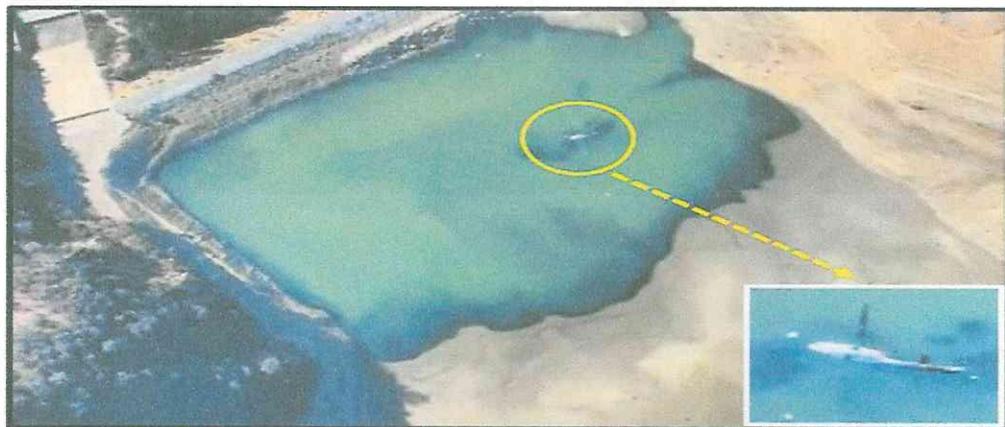
La condición del embalse estaba a un 30% de su capacidad, con una profundidad promedio de 1 metro, con un fondo en condición fangoso, conforme a fotografía N°17.

Fotografía N°17: "Vista aérea del embalse Lliu-Lliu."

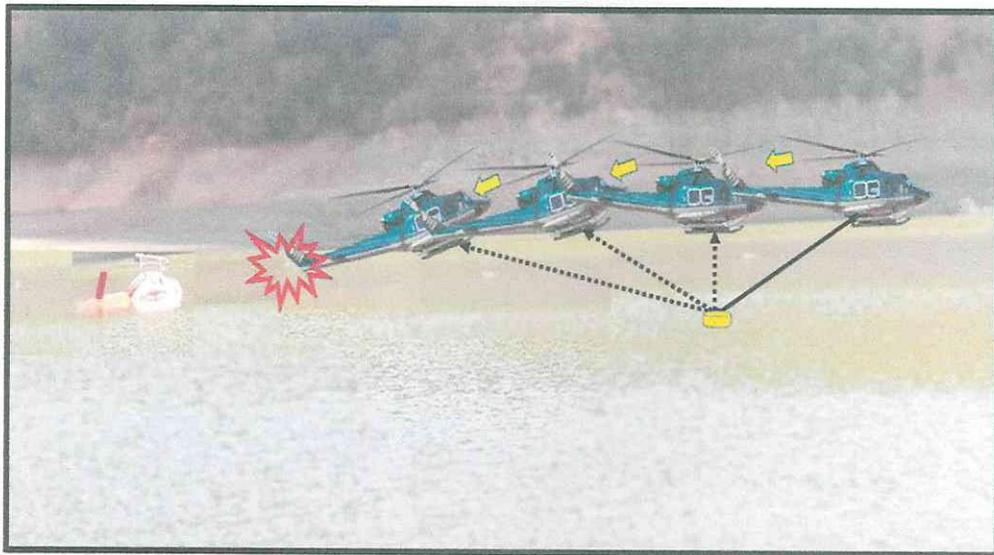
1.16.3. Se realizó una recreación fotográfica, de cómo fue desplazado hacia atrás el helicóptero, hasta haber tocado el rotor de cola, en contra del agua, quedando finalmente la aeronave semi sumergida y con daños, conforme a la imagen N°3.

Imagen N°3: “Secuencia del desplazamiento hacia atrás, del helicóptero”.

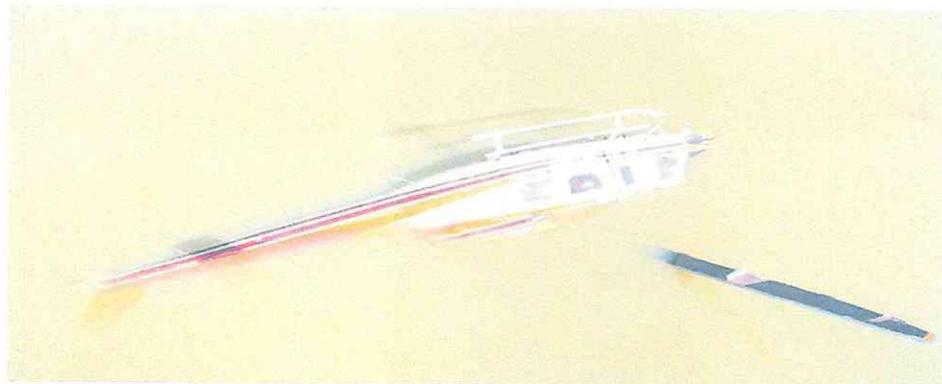
- 4.1.1. La aeronave fue encontrada dentro del embalse Lliu-Lliu, en un área fangosa, volcada hacia su costado derecho. La poca profundidad del agua en el área de volcamiento permitió observar el costado izquierdo del helicóptero y una de las palas del rotor principal (ver fotografía N°1).
- 4.1.2. El equipo investigador, realizó una fijación fotográfica de la aeronave en el sitio del suceso.

Fotografía N°1: Vista de la aeronave dentro del embalse.

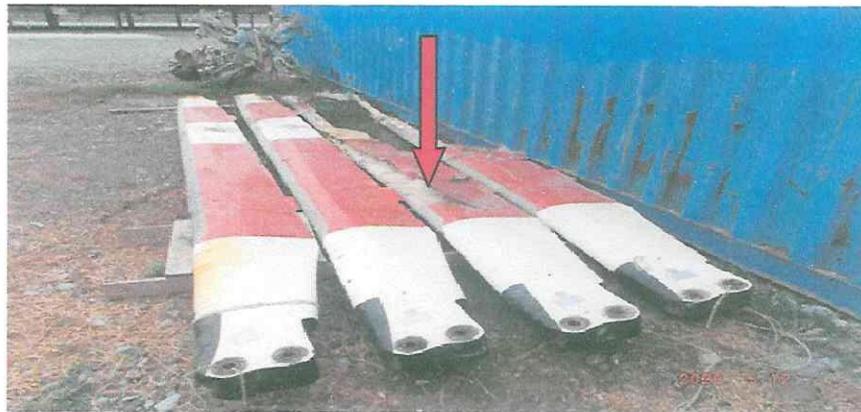
- 4.1.5. Se observó que dos palas del rotor principal presentaban rayaduras superficiales y las otras dos con delaminación y pérdida de material, evidenciando el impacto contra la superficie del agua durante la dinámica del suceso (Ver fotografía N°2).

Fotografía N°2: Vista de las cuatro palas del rotor principal.

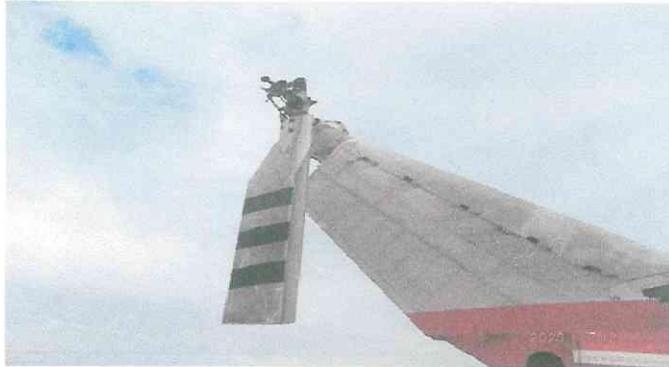
- 4.1.6. Se verificó que la transmisión estaba fracturada en la base de unión a los puntos de anclaje al fuselaje, evidenciando fracturas instantáneas, atribuibles al impacto contra el agua.
- 4.1.7. El conjunto del rotor de cola estaba unido al cono de cola, con la pérdida de una de sus palas, la que estaba fracturada y desprendida de raíz, producto del golpe de esta contra la superficie de agua. Se verificó que sus varillas de cambio de paso estaban sin observaciones y con libertad de movimiento (Ver fotografía N°3).

Fotografía N°3: Vista del rotor de cola sin una de sus palas.
