INFORME FINAL ACCIDENTE DE AVIACIÓN Nº 1929SP

Aeronave : Avión BRM AERO, BRISTELL S-LSA.

Lugar : Aeródromo Curacaví (SCCV), Región
Metropolitana.

Fecha : 17 de diciembre de 2020

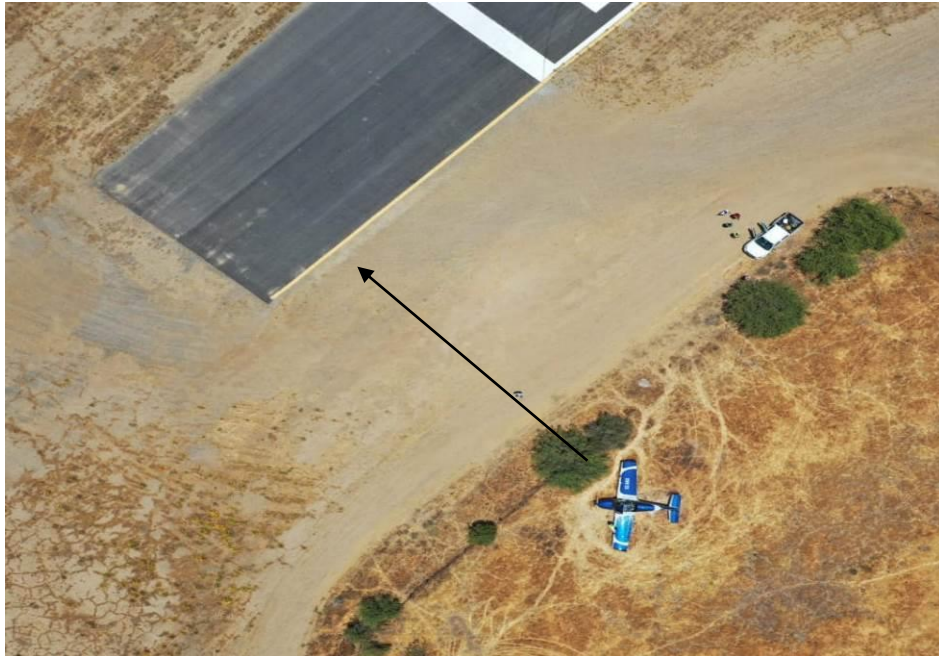
- 1.6.6.1.** Se observó que la aeronave quedó fuera de la pista, a 28 metros del final del umbral 28, al costado izquierdo (Fotografía 1).
-

Fotografía 1: Aeronave fuera de la pista 18, costado Norte

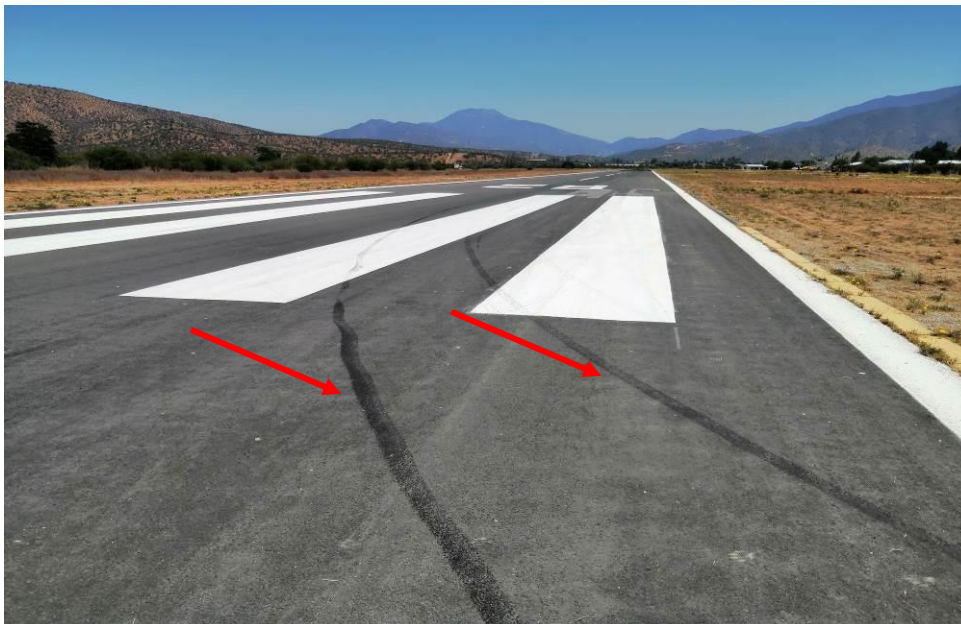
- 1.6.6.2.** Se observaron marcas de neumáticos y salida de pista, posterior a la marca del umbral 28. (Fotografía 2).

Fotografía 2: Marcas de neumáticos y salida de pista

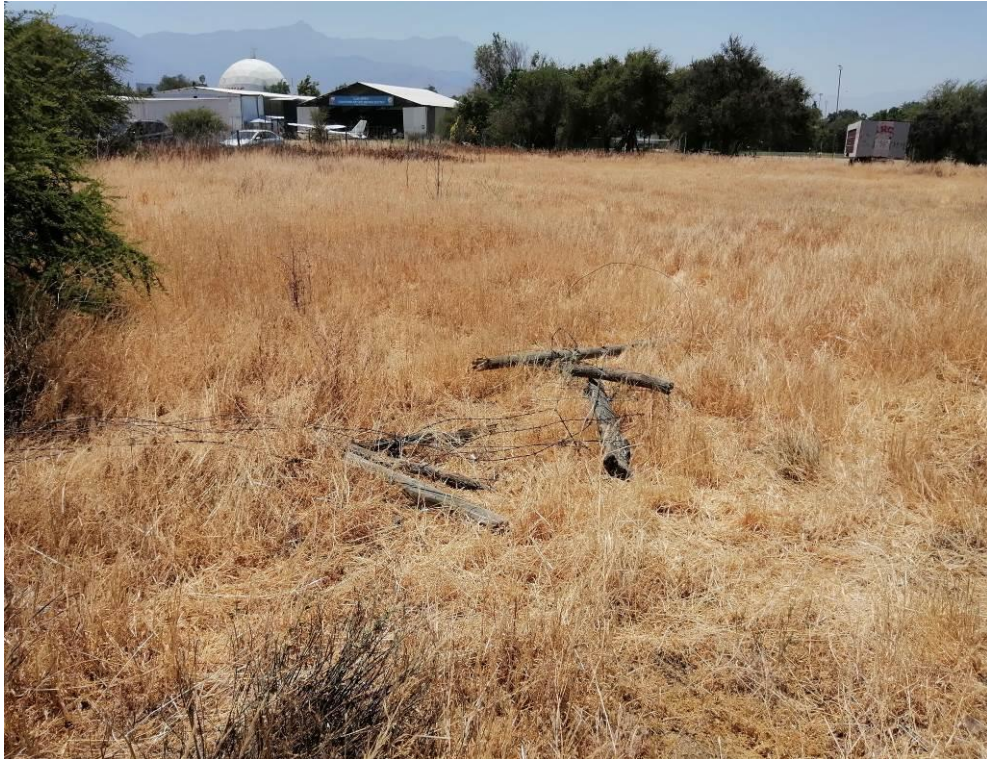
- 1.6.6.3.** La aeronave impactó un cerco perimetral, posterior a la salida de pista hacia la izquierda (Fotografía 3).

Fotografía 3: Cerco perimetral del terreno.

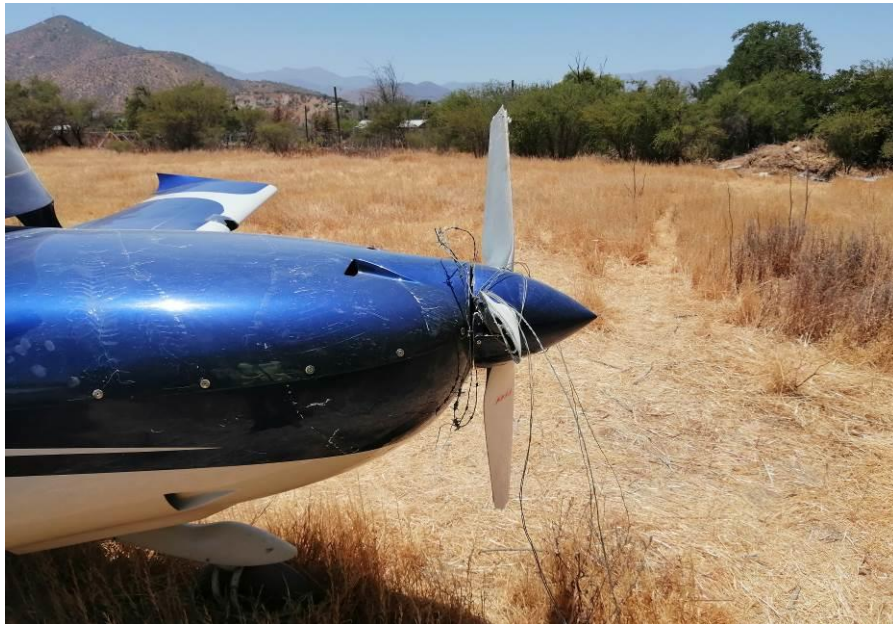
- 1.6.6.4.** Se pudo observar que la zona de la hélice tenía enrollado alambres de púas del cerco perimetral (Fotografía 4).

Fotografía 4: Alambres de púas en la zona de la hélice.

- 2.7. Durante las inspecciones efectuadas a la aeronave, se pudo observar que la hélice de la aeronave se encontraba enredada con alambre de púas del cerco perimetral. Lo anterior, es concordante con los datos obtenidos desde el sistema Garmin 1000, donde el indicador de RPM del motor era de 5.241, lo que significaría que, al momento de la salida de la pista, el alumno piloto habría aplicado potencia al motor, lo que actuó como un factor contribuyente.

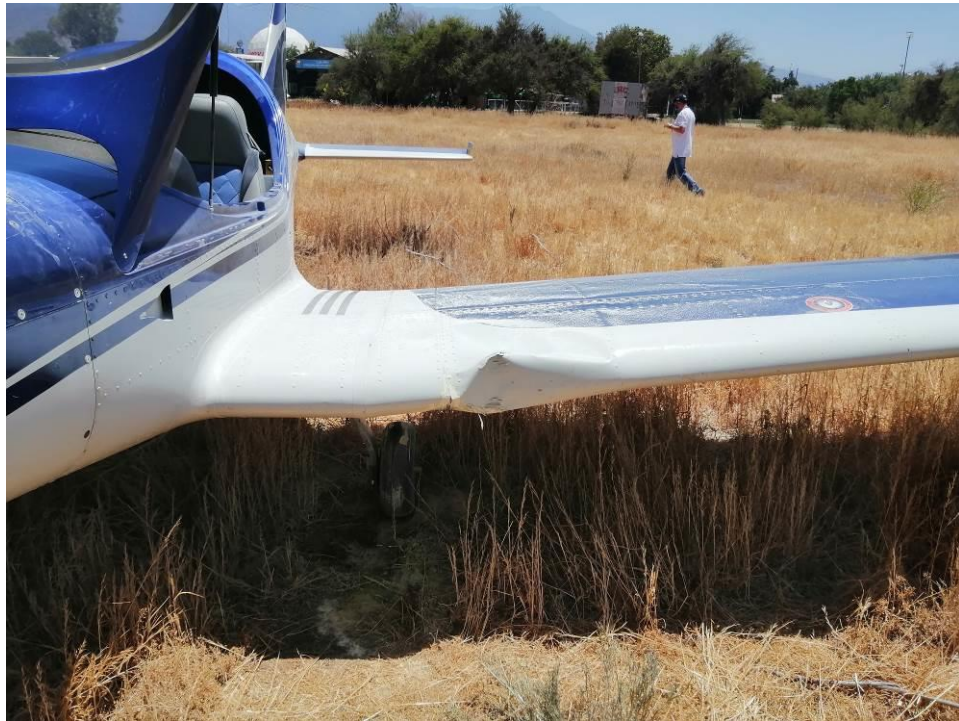
- 1.6.6.5.** Las alas, izquierda y derecha, presentaban abolladuras y hundimiento de su piel, en sus bordes de ataques (Fotografías 5 y 6).
-

Fotografía 5: Ala izquierda

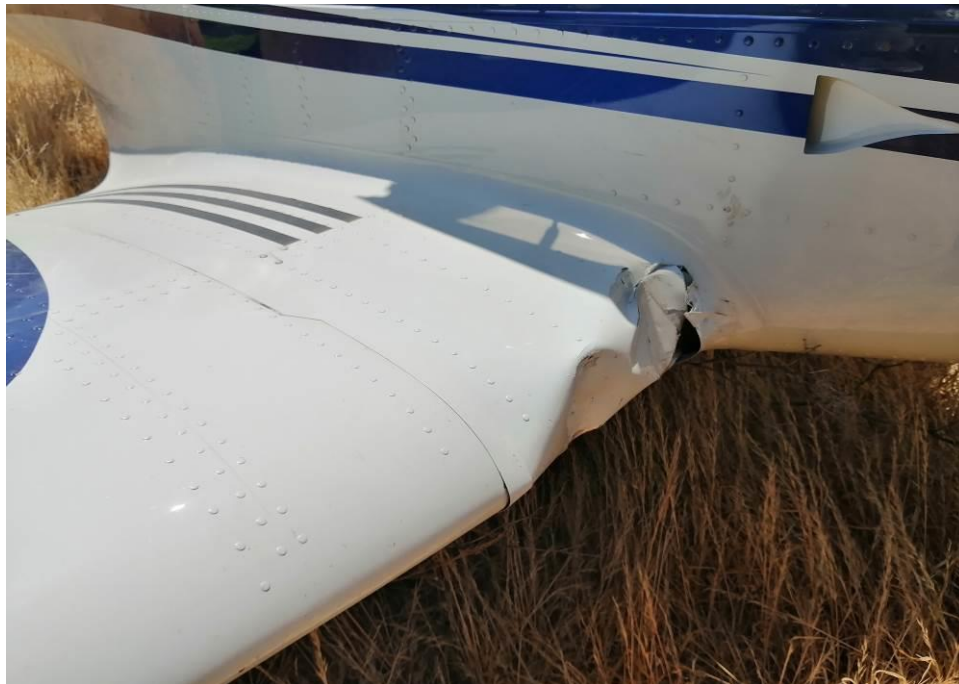
Fotografía 6: Ala derecha

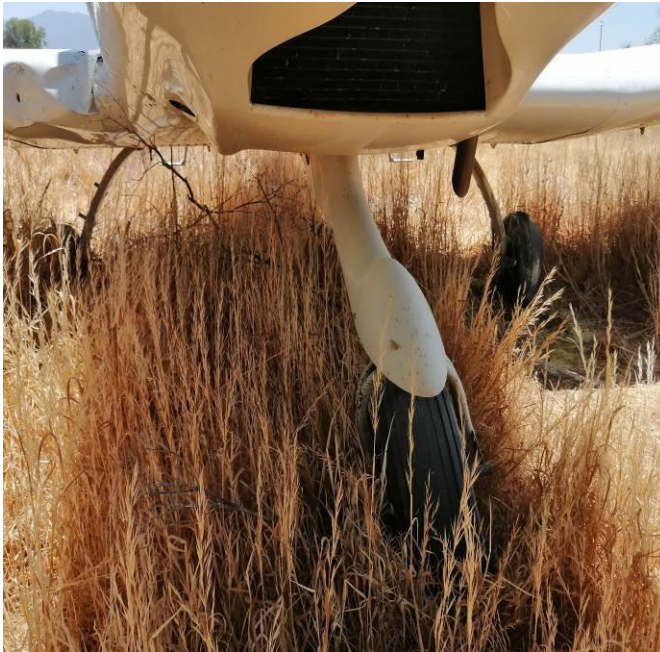
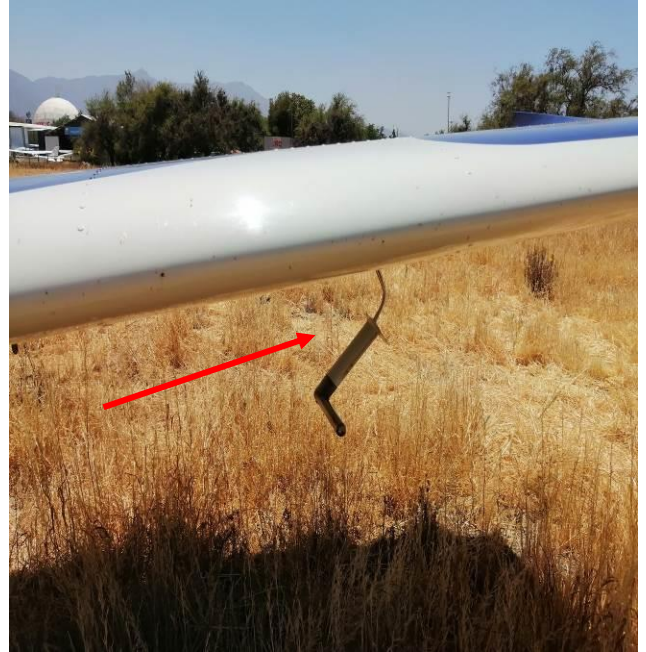
- 1.6.6.6. Del mismo modo, se presentaron daños en la zona del tren de nariz y tubo pitot del ala izquierda (Fotografías 7 y 8)

Fotografía 7 y 8: Tren de nariz y tubo pitot con daños.

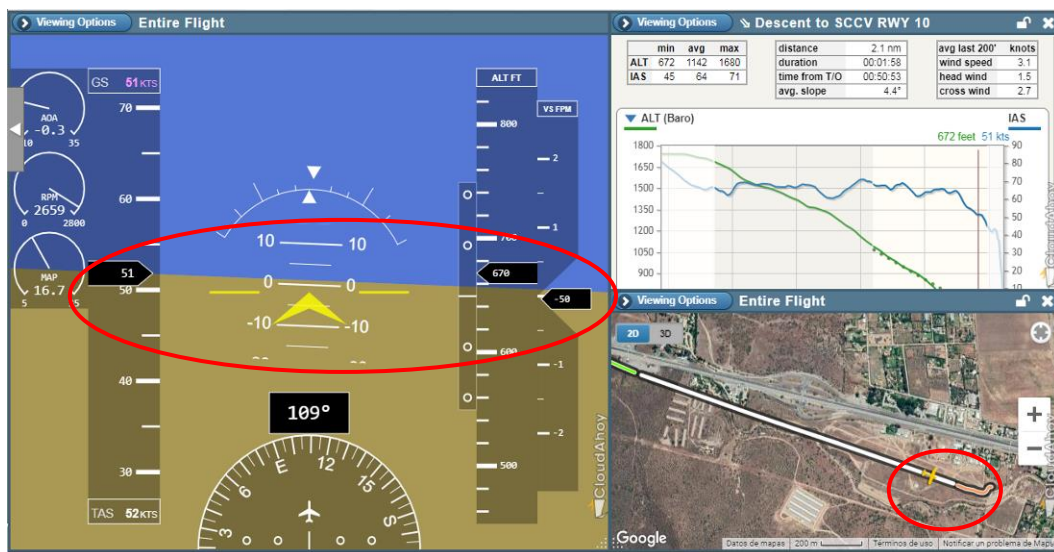
Se pudo observar en la imagen, que la aeronave casi al final de pista (140 metros antes del final de pista 10), aún no realizaba el toque de ruedas, manteniendo 670 pies y un descenso de 50 pies por minuto.

- 2.4. De acuerdo con señalado por el alumno piloto al mando, al momento de realizar el aterrizaje, este alargó el quiebre de planeo y el toque de ruedas (flare), ya que su intención era que la aeronave no rebotara. Lo anterior, es concordante con los datos obtenidos desde el sistema Garmin 1000, donde 140 metros antes del final de pista (tercer tercio de la pista), la aeronave habría tocado ruedas. Del mismo modo, es concordante con el relato de uno de los testigos, quien señaló que la aeronave casi llegando al último tercio de la pista, aún no tocaba ruedas.

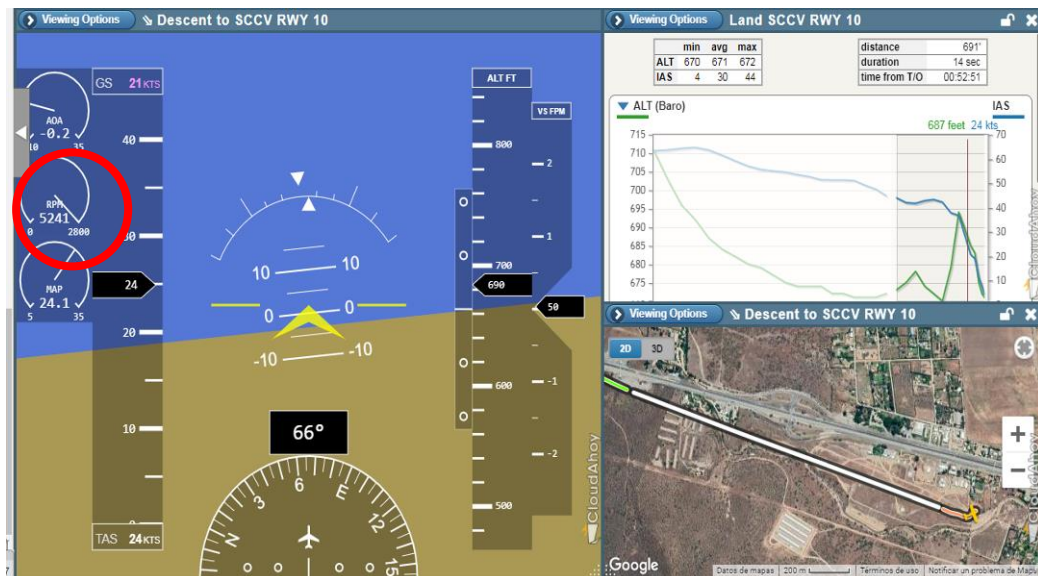
En esta imagen, se pudo observar que al momento de la salida de pista, el alumno piloto aplicó potencia.

- 3.6. El alumno piloto no consideró realizar un aterrizaje frustrado y pasar de largo (go-around).
- 3.7. Durante la salida de pista del avión, el alumno piloto aplicó potencia al motor de la aeronave, contribuyendo al desplazamiento fuera de la pista.

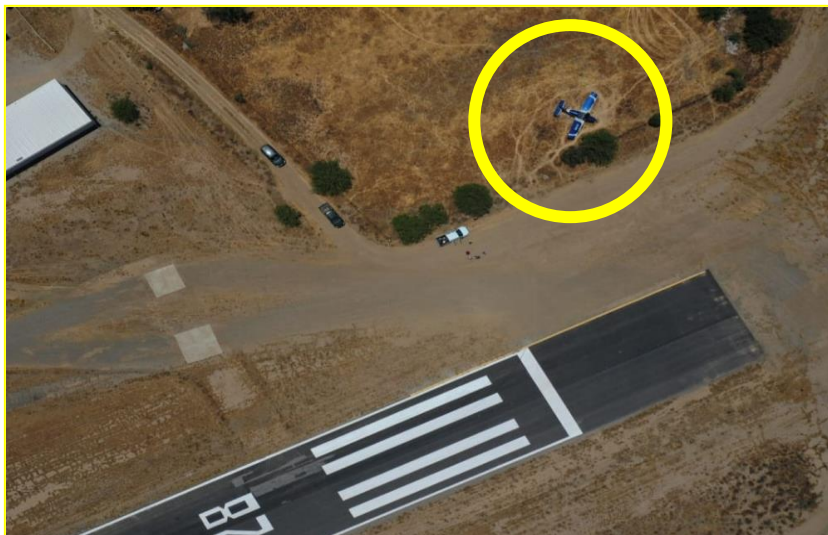
- 4.1.1. La aeronave se encontró detenida en un sitio eriazo, al costado izquierdo del final de la pista 10 del Aeródromo Curacaví. La fotografía muestra la posición de la aeronave, en referencia a la pista (Ver fotografía N°1).

Fotografía N°1: Vista de la aeronave respecto a la pista.

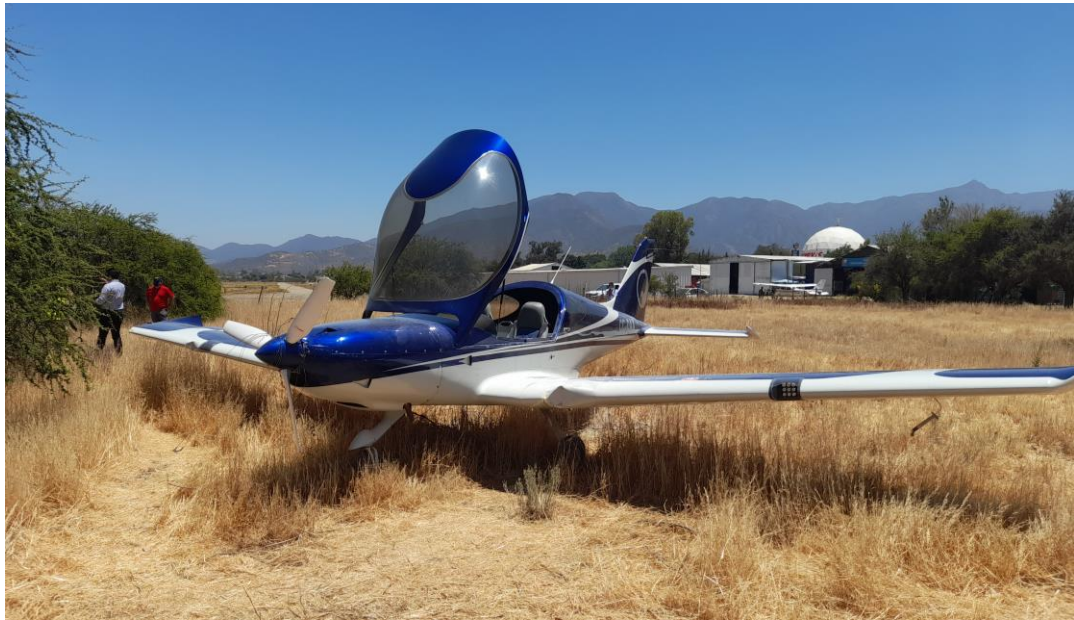
- 4.1.2. El equipo investigador, más personal de la escuela de vuelo involucrada, realizó una fijación fotográfica del sitio del suceso y una inspección visual por daños y condición de la aeronave (Ver fotografía N°2).

Fotografía N°2: Vista general de la aeronave en el sitio eriazo.

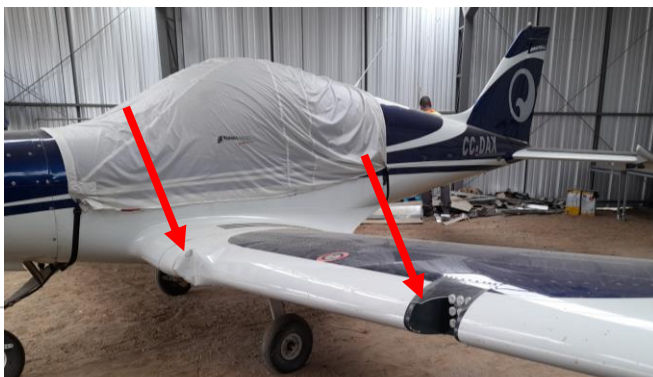
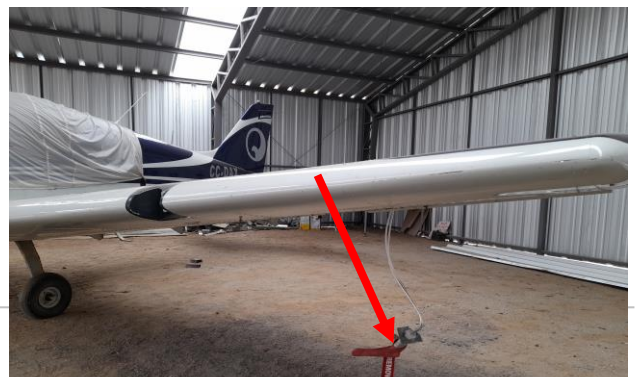
- 4.1.3. El estanque de combustible del lado izquierdo, tenía una filtración por donde perdió combustible. Se evitó que el combustible continuara derramándose sobre el terreno sacando el remanente en un bidón. Por precaución, se arrojó polvo químico seco en toda el área.
- 4.1.4. Se constató que los daños exteriores de la aeronave coinciden con el golpe de esta, contra una cerca de madera con alambres de púas.
- 4.1.5. El borde de ataque de ambas alas en el sector de la raíz, estaban con abolladuras y hundimiento de la piel, evidenciaban el golpe con los polines de madera del cerco.
- 4.1.6. El ala izquierda tenía la mica protectora de la luz de aterrizaje, quebrada. El Tubo Pitot ubicado en la parte inferior del ala, estaba desprendido (Ver fotografías N° 3 y 4).

Fotografías N°3 y 4: Vista de los daños del ala izquierda.

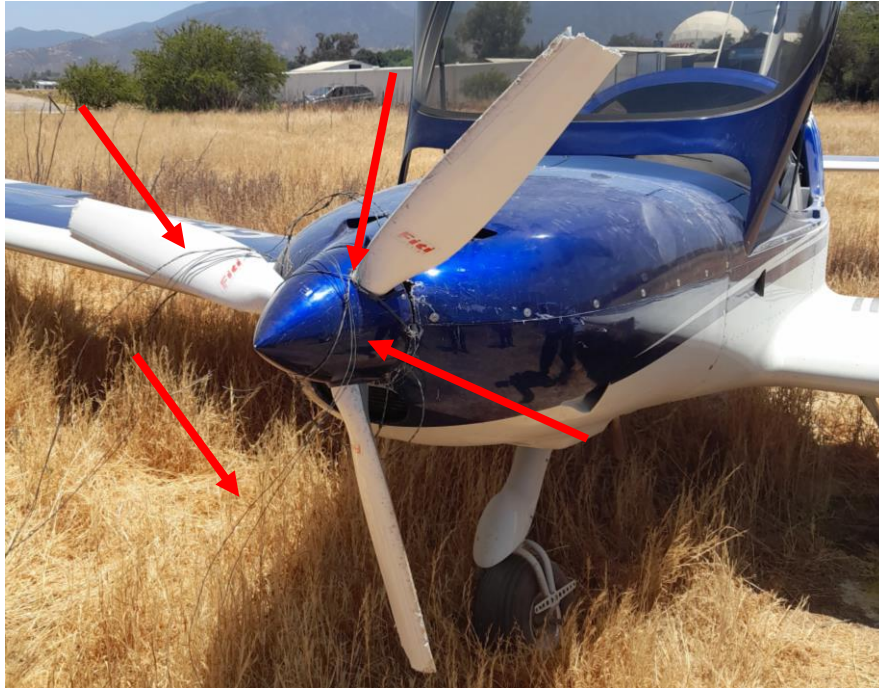
4.1.7. En la hélice se encontraron restos del alambre de púas que enrollaba a sus tres palas y al domo (Ver fotografía N°5).

Fotografía N°5: Vista de la hélice con el alambre de púas enrollado.
