INFORME FINAL DE INVESTIGACIÓN ACCIDENTE DE AVIACIÓN N° 1932-21

El suceso de aviación ocurrido el 06 de enero del 2021, a las 19:50 hora local, en el Aeródromo Las Marías (SCVL), Ciudad de Valdivia, Región de Los Ríos, que afectó a una aeronave BRM AERO Bristell (S-LSA).

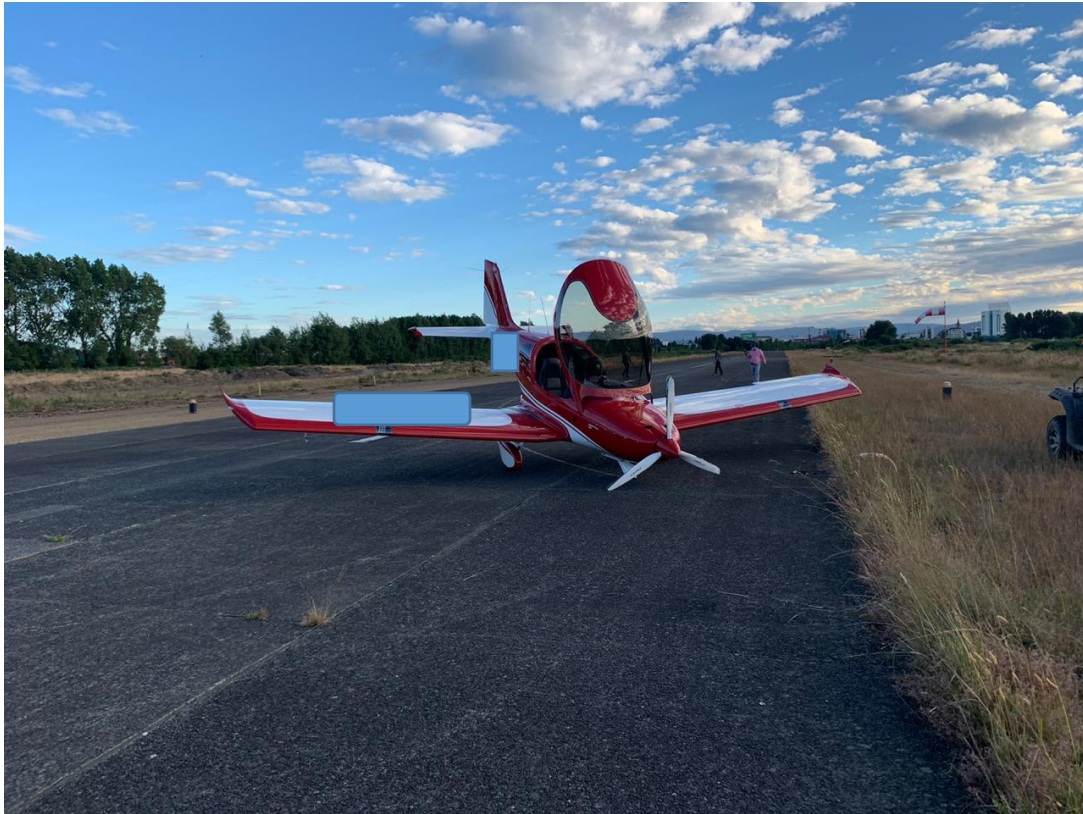
Se observó que la aeronave quedó detenida a 350 metros del umbral 35, dentro del primer tercio de la pista (Ver fotografía N° 1).

Fotografía N° 1: Vista general de la aeronave

El piloto al mando indicó que al momento de realizar la aproximación a la pista 35, ésta fue realizada en forma normal y estabilizada, lo cual es concordante con las inspecciones efectuadas por el equipo investigador, ya que la aeronave quedó detenida dentro del primer tercio de la pista y las únicas marcas eran las que correspondían al tren de nariz colapsado.

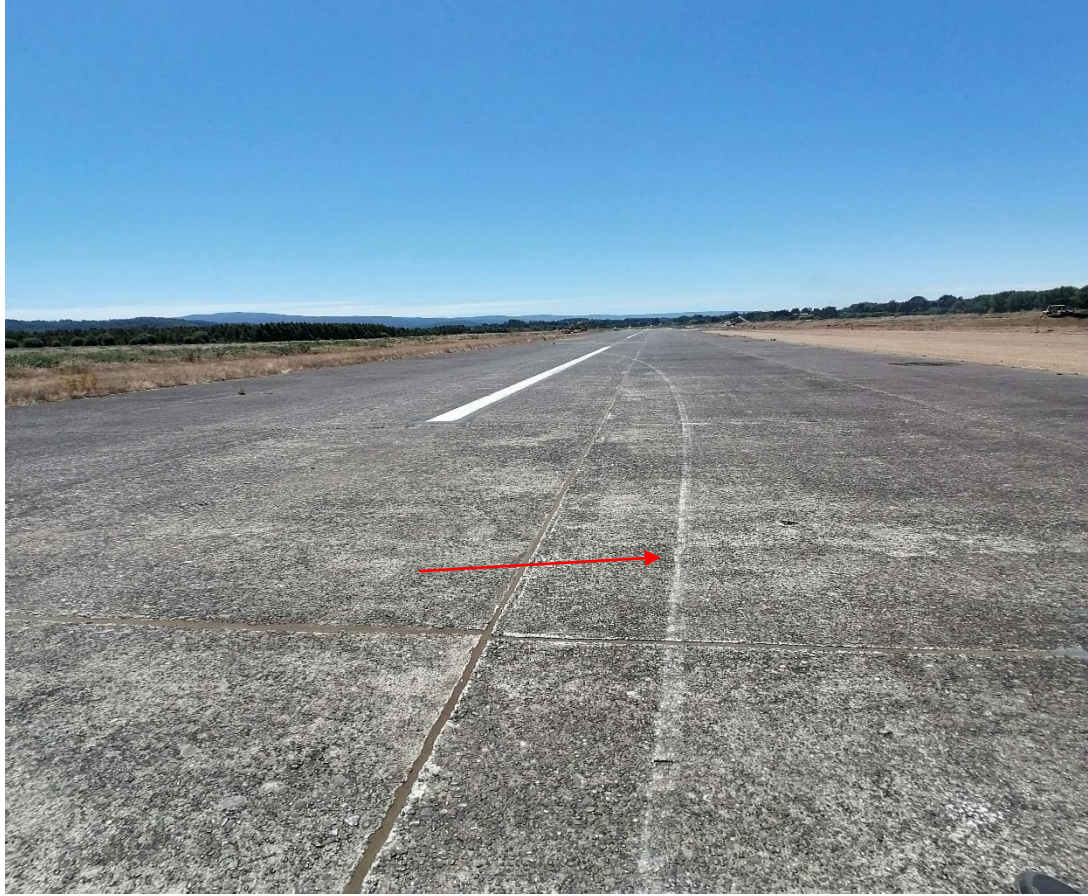
Se observaron marcas de arrastre del tren de nariz (Ver fotografía N° 2).

Fotografía N° 2: Marcas en la pista

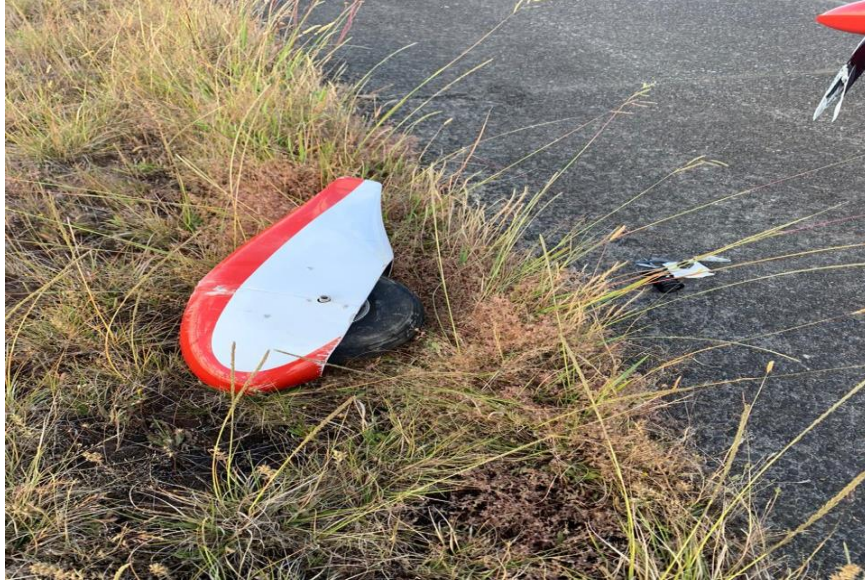
La rueda del tren de nariz se deprendió, quedando al costado de la aeronave (Ver fotografía N° 3).

Fotografía N° 3: Rueda de nariz y carenado desprendida.

Durante el aterrizaje, se desprendió la rueda del tren de nariz, quedando a un costado de la aeronave.

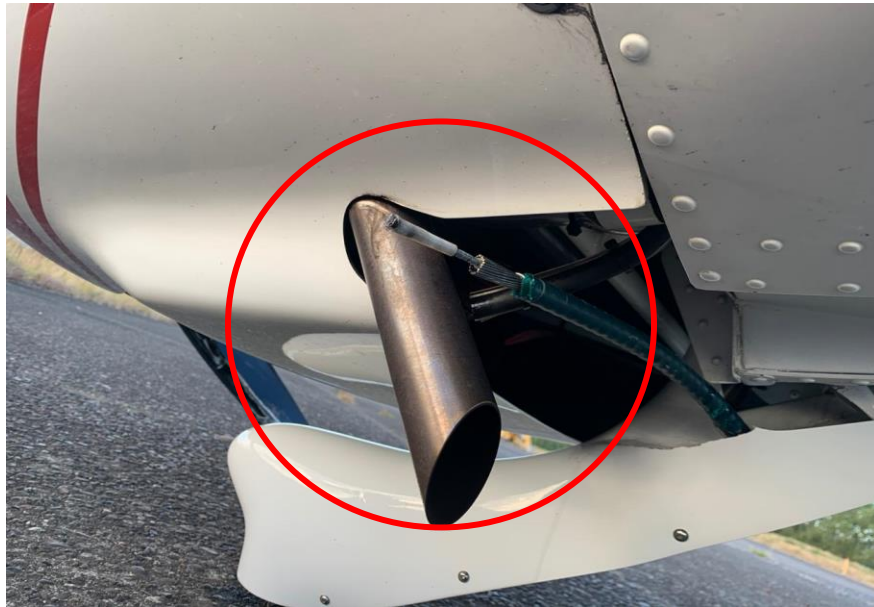
Se observó el mando de teleflex de la rueda de nariz cortado (Ver fotografía N° 4).

Fotografía N° 4: Mando teleflex de la rueda de nariz cortado.

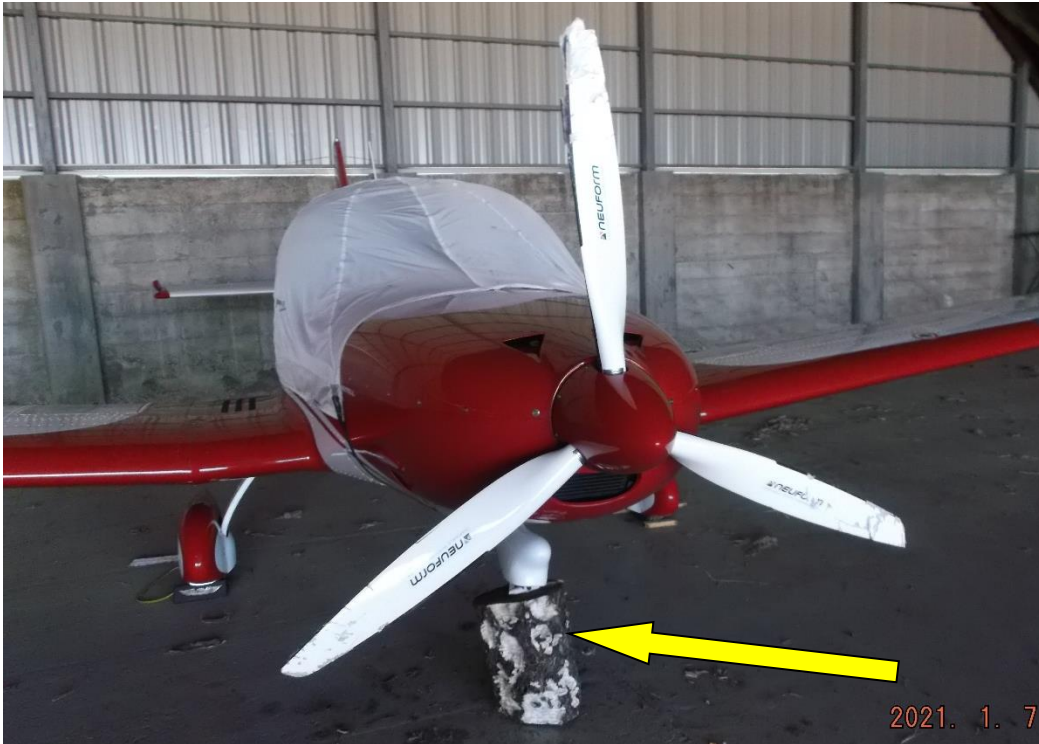
La pierna de nariz, sin horquilla y rueda, se encontraba apoyada sobre un soporte de madera (Ver fotografía N° 5).

Fotografía N° 5: Vista general de la aeronave sin la horquilla y rueda de nariz.

El soporte (horquilla) de la rueda de nariz, estaba fracturada y desprendida de la pierna del tren de nariz.

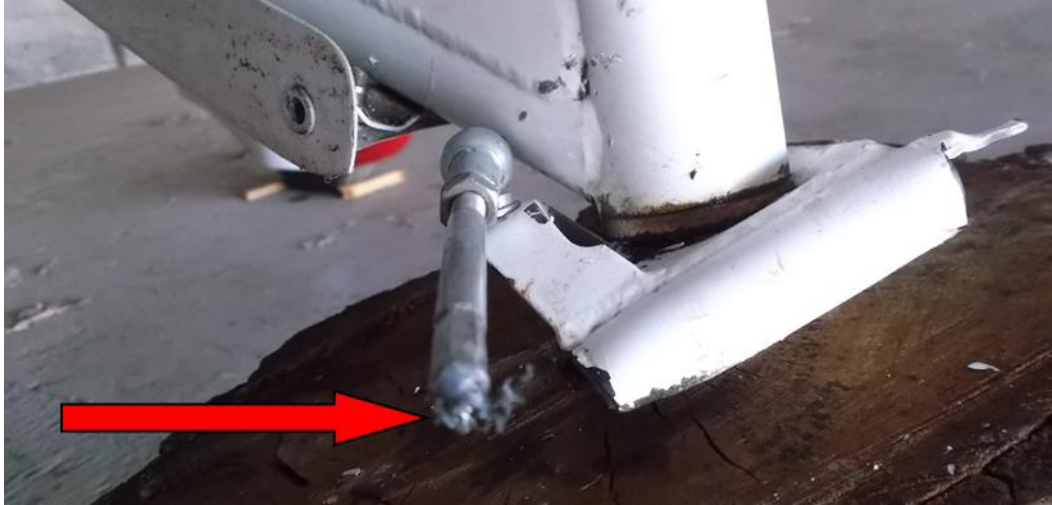
Se constató que el mando teleflex de la guía de dirección de la rueda de nariz estaba cortado (Ver fotografía N° 6).

Figura N° 6: Vista del cable Teleflex cortado en la pierna de nariz.

El resultado de las inspecciones a los sistemas y componentes de la aeronave, realizadas por el equipo investigador, no determinó la existencia de fallas, excepto en el mecanismo de control direccional en tierra, que no transmitía el movimiento desde los pedales a la rueda de nariz, producto del corte del cable teleflex que realiza esta función.

El sistema de dirección de la rueda de nariz, quedó inoperativo al cortarse el cable del teleflex.

Estudiar la factibilidad de instalar sistema de Tele Flex Dual, el cual ya se ha instalado en otros aviones de estas características, con la finalidad de mejorar la seguridad de las operaciones de vuelo del material objeto de la investigación.

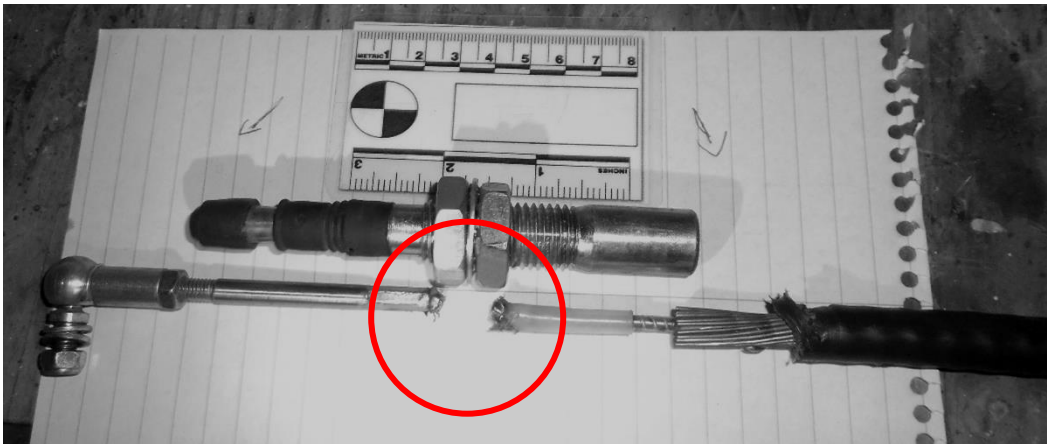
Se removió el carenado y el mando teleflex de la guía de dirección de la rueda de nariz, a fin de verificar el corte de este cable (Ver fotografía N° 7).

Fotografía N° 7: Vista del cable Teleflex cortado.

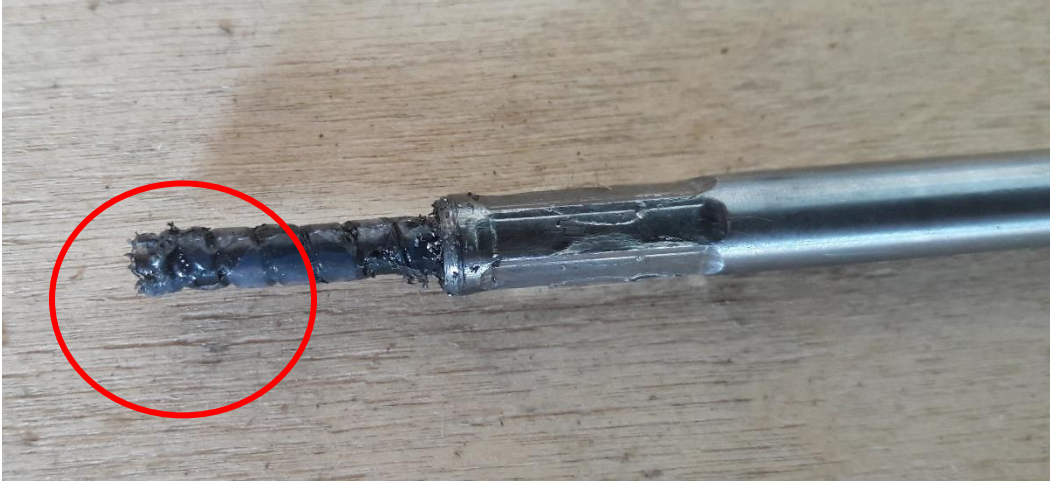
Se realizó una inspección visual con la ayuda de un microscopio de especificación (100X x 60X Zoom), verificando un tipo de cortadura en el cable con características del tipo instantánea, sin evidencia de fatiga o corrosión, provocada por la concentración de los esfuerzos a los que fue sometido el componente (Ver fotografía N° 10).

Fotografía N° 10: Vista del corte en el cable Tele Flex.

Estos esfuerzos evidenciaban haber sido provocados por ciclos de tensión directos sobre este cable, producto de las operaciones y maniobras efectuadas durante el servicio de la aeronave.

La inspección microscópica efectuada al cable teleflex, permitió establecer que el corte fue con características del tipo instantánea, provocadas por las fuerzas de tensión, aplicadas sobre este cable.

El corte del cable del teleflex se debió a los esfuerzos a que fue sometido en su tiempo de servicio.
