INFORME FINAL DE INVESTIGACIÓN

ACCIDENTE DE AVIACIÓN

N°1935-21

Accidente de aviación que afectó a un helicóptero Bell Helicopter Textron, modelo 212, en la comuna de Olivar, Región del Libertador General Bernardo O'Higgins, el día 27 de enero de 2021.

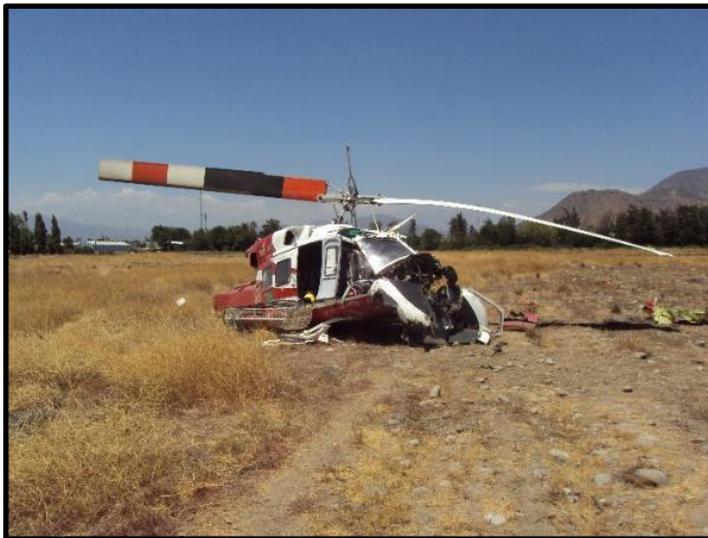
Fotografía 1: De la aeronave en el sitio del suceso.

- La aeronave se encontraba en la dirección 246° suroeste, opuesta a la trayectoria de vuelo
- El fuselaje de la aeronave se encontró con deformaciones; el tren de aterrizaje, con los tubos cruzados, abiertos e inclinados hacia atrás; el mástil del rotor principal, colapsado y desviado hacia la izquierda; parte del cono de cola desprendido del fuselaje (Fotografía 1).

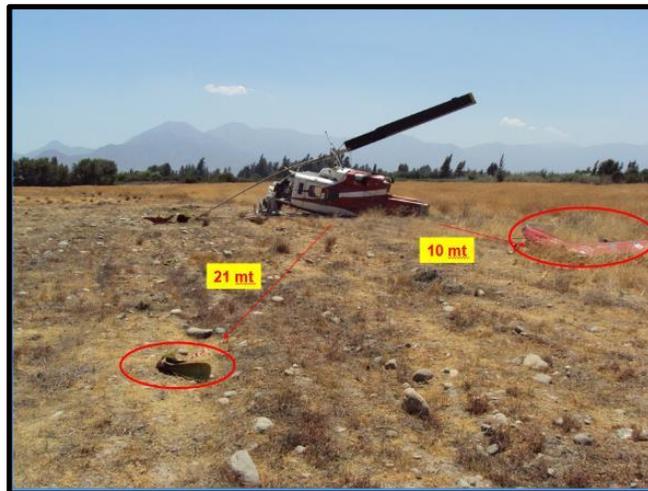
Fotografía 2: Partes del estabilizador vertical y rotor de cola.

- En una de las palas del rotor principal, se observó un fragmento del estabilizador horizontal, incrustado en la superficie inferior, asociada al impacto con la estructura posterior de la aeronave.
- La tobera de escape del motor N°1, se encontró deformada, asociada al impacto con una de las palas del rotor principal. Además, se observaron indicios de sobre temperatura en la pintura de la capota superior y tobera del mismo motor, producto de una fuga de los gases de escape al quedar funcionando los motores en tierra posterior al impacto contra el terreno.
- Partes del estabilizador vertical y el rotor de cola se encontraron desprendidos del fuselaje, a una distancia de 10 y 21 metros respectivamente, ubicados al noreste de la posición final de la aeronave (Fotografía 2).

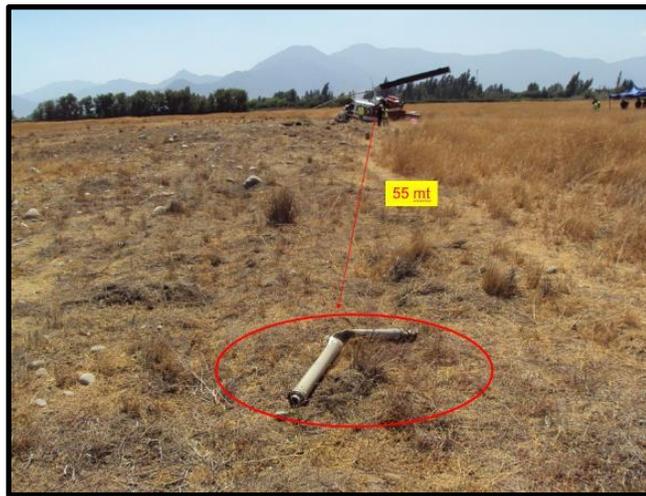
Fotografía 3: Parte del eje de transmisión del rotor de cola

- A una distancia de 55 metros a la izquierda de la aeronave, se encontró una sección del eje de la transmisión del rotor de cola (Fotografía 3).

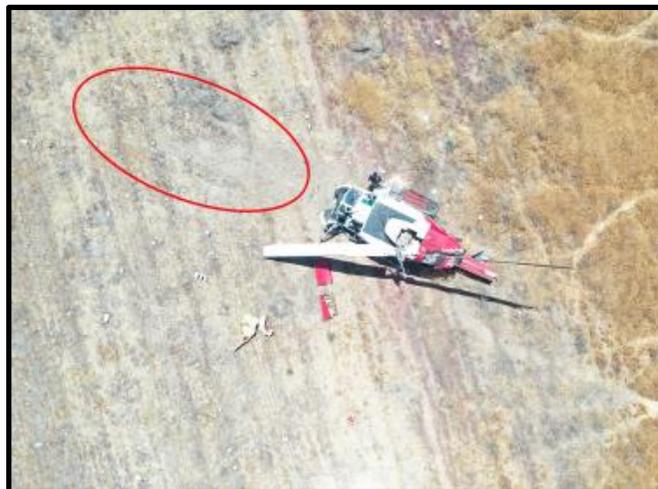
Fotografía 4: Marcas del primer contacto de la aeronave con el terreno.

- A 13 metros delante, en dirección sur, se observaron marcas y restos de pintura, asociados a un primer contacto de la aeronave con el terreno (Fotografía 4).

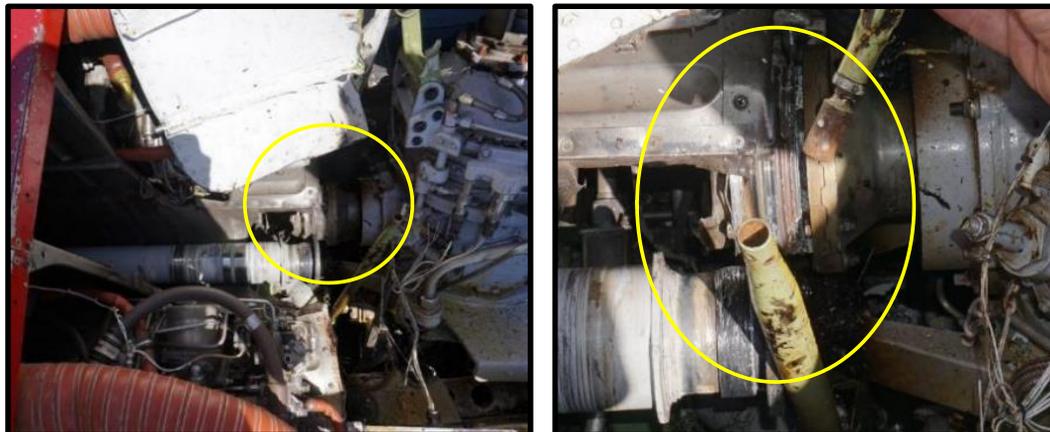
- El MDS estaba desconectado de la Transmisión Principal, los dientes de engrane del acoplamiento con evidencia de desgaste (Fotografías 5 y 6).

Fotografías 5 y 6: Desconexión del MDS con la Transmisión Principal.

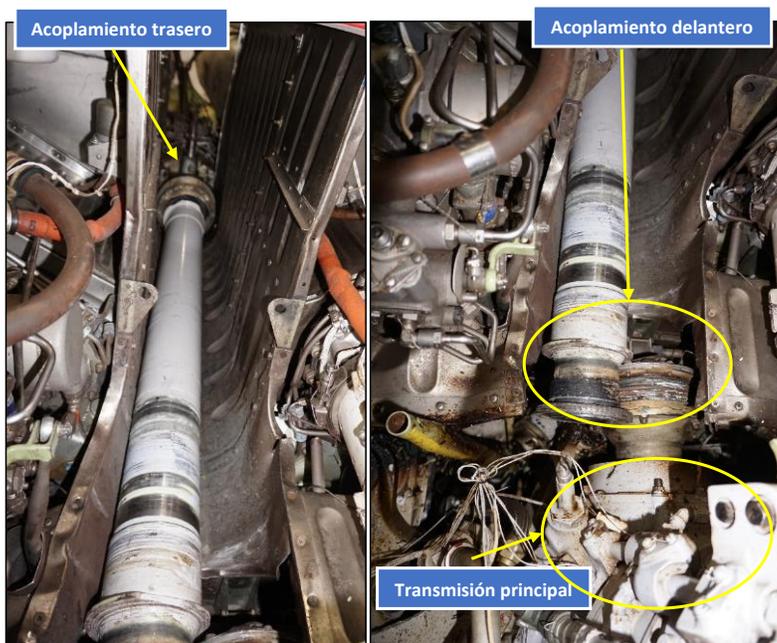
Fotografía N°7 y 8: Acoplamientos trasero y delantero del MDS.

- Se verificó el giro de la transmisión principal, a través del accionamiento del acoplamiento de conexión al MDS, sin observaciones.
- Se efectuó una inspección visual al MDS, encontrándose su acoplamiento trasero unido a la caja de combinación que transmite la potencia de los motores, con evidencia de grasa en las paredes del alojamiento y su bota rasgada; el acoplamiento delantero que une el MDS con la Transmisión Principal se encontró desprendido (Fotografías N°7 y 8).

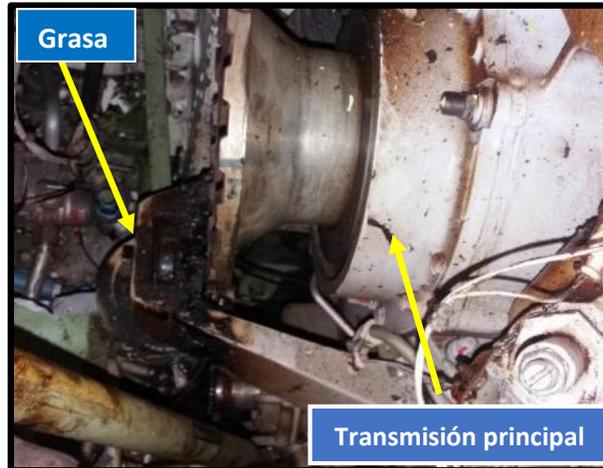
- Al inspeccionar el área de conexión del acoplamiento delantero del MDS con la transmisión, se encontró grasa diseminada en la parte inferior y en las paredes del alojamiento de la transmisión (Fotografía N°9).

Fotografía N°9: Grasa en la zona exterior de conexión del acoplamiento delantero.

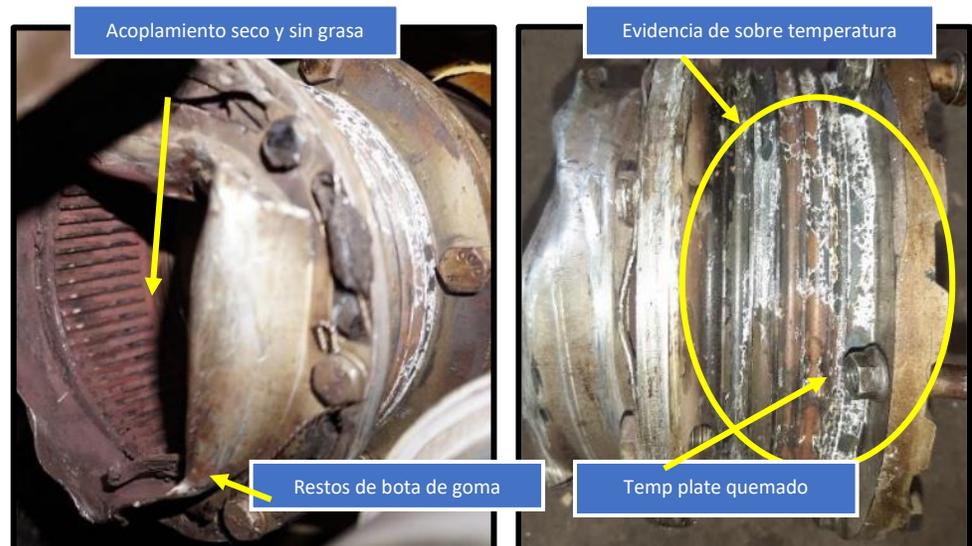
- La sección del acoplamiento delantero que permanecía afianzado a la transmisión principal mostraba en su exterior evidencia de haber estado expuesto a alta temperatura, sus indicadores de sobre temperatura (Temp Plates) estaban quemados, su interior estaba seco y sin grasa, cubierto por un residuo de color café rojizo, la bota de goma del acoplamiento estaba destruida solo con evidencia de restos de su estructura (Fotografías N°10 y 11).

Fotografías N°10 y 11: Acoplamiento delantero con sobre temperatura y sin grasa.

- 2.9 La inspección efectuada al MDS, por el “**Laboratorio de Ingeniería de Bell**” permitió corroborar que la falta de lubricación en el acoplamiento delantero del MDS, provocó un aumento de la temperatura en el acoplamiento, afectando la dureza de los dientes de la unión, provocando el desgaste de los dientes del engranaje interior de este y el desacoplamiento de ambos componentes.

- 3.7 La falta de grasa en el acoplamiento delantero del MDS, generó un aumento de temperatura afectando la dureza de los dientes de la unión, lo que provocó la falla del acoplamiento interior.

- Remitir a las partes interesadas, el resultado de la investigación, para fines de prevención.
- Difundir el suceso investigado a través de la página Web y otros medios institucionales
- Reiterar a todos los propietarios y operadores de helicópteros, el peligro que implica una falla en el Eje Principal de Transmisión y la aplicación de los procedimientos de emergencia en forma oportuna y correcta.
- Difundir el suceso y sus conclusiones a las Organizaciones de Mantenimiento Aprobado (OMA), que realicen trabajos en el tipo y modelo de la aeronave investigada, con el fin de conocer este suceso, y su implicancia en el proceso de la lubricación en los acoplamientos del Eje Principal de Transmisión “Main Drive Shaft”.

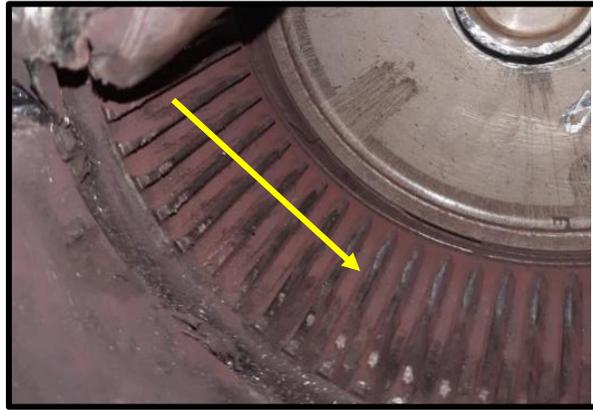
Fotografía N°12: Interior del acoplamiento delantero y sus dientes..

- Además, se pudo observar en el acoplamiento delantero que sus dientes tenían evidencia de deformación (Fotografía N°12).

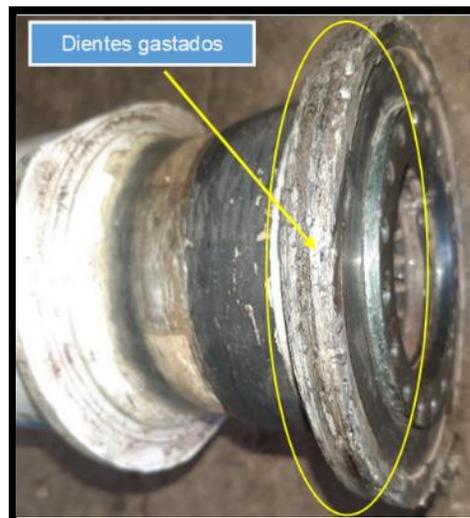
Fotografía N°13: Acoplamiento interior.

- En el extremo delantero del MDS, que forma parte del acoplamiento de unión a la transmisión (inner coupling), se pudo observar que sus dientes de engranaje estaban gastados con evidencia de exposición a alta temperatura (Fotografía N°13).

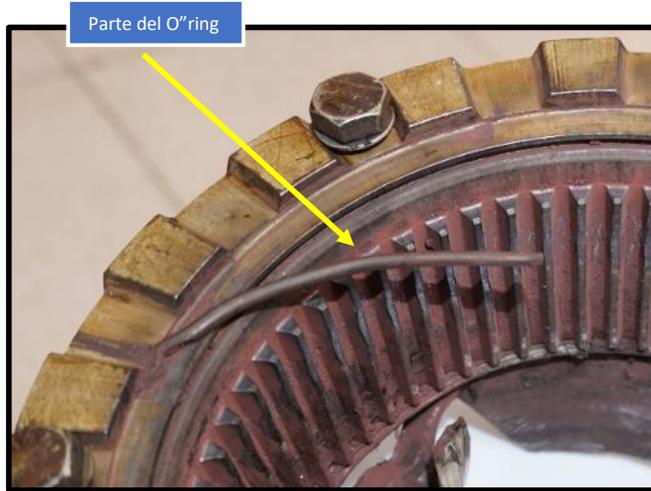
- Al desmontar la parte del acoplamiento delantero que quedó unido a la transmisión, se desprendió el seguro y la tapa que mantiene la grasa en el interior del acoplamiento. La

empaquetadura (o"ring) que se ubica en la tapa, se encontraba partida y una sección permanecía adherida al acoplamiento (Fotografía N°14).

Fotografía N°14 Muestra la empaquetadura adherida al acoplamiento exterior.

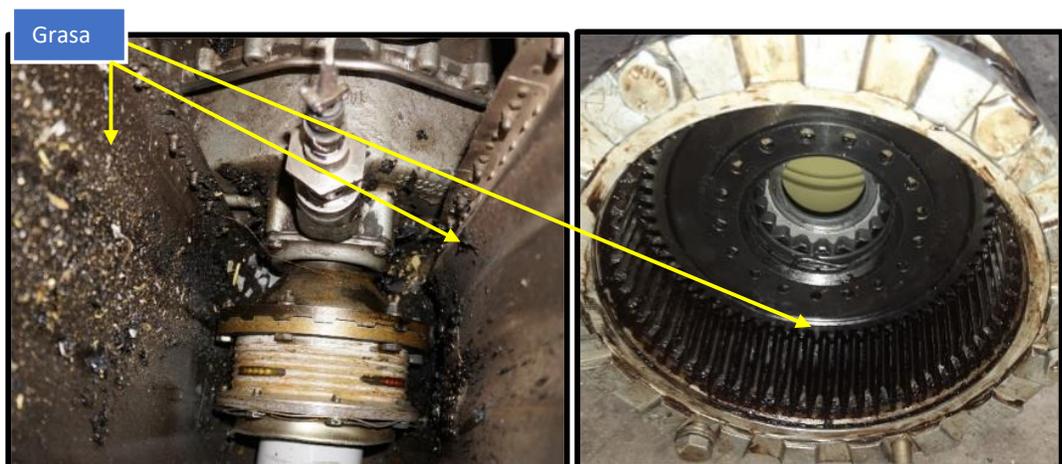
Fotografías N°15 y 16: Acoplamiento trasero MDS, conexión caja de combinación.

- Al inspeccionar el Acoplamiento Trasero del MDS que va unido a la caja de combinación que transmite la potencia desde los motores, se encontró grasa en las paredes adyacentes. Posteriormente, se desmontó el acoplamiento verificando que su bota se encontraba deformada, y sus engranajes con evidencia de grasa (Fotografías N°15 y N°16).

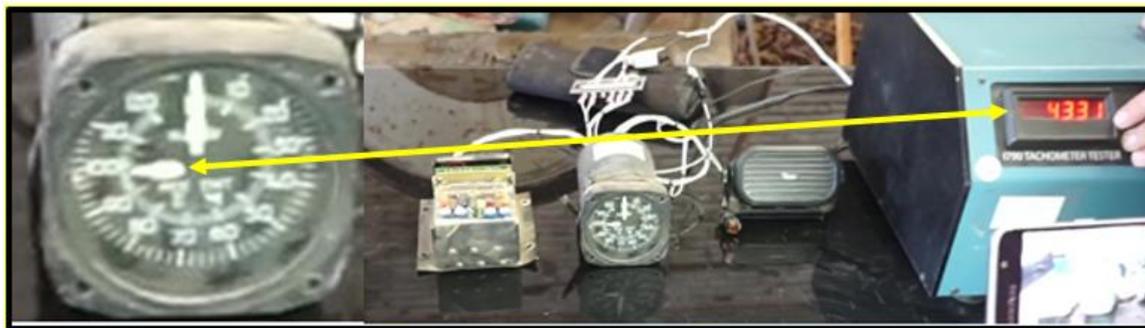
Fotografía N°17 Prueba funcional de instrumentos.

Se efectuó una prueba funcional al Generador tacómetro, Indicador tacómetro y al Detector de RPM Limit. La prueba fue efectuada con el equipo “1790 TACHOMETER TESTER”, donde se obtuvo como resultado que la indicación del Indicador Tacómetro estaba de acuerdo con la señal producida por el Generador Tacómetro y equivalente con las RPM

indicadas por el equipo de prueba. La luz de advertencia funcionó correctamente y la alarma audible se mantuvo encendida durante toda la prueba (Fotografía N°17).

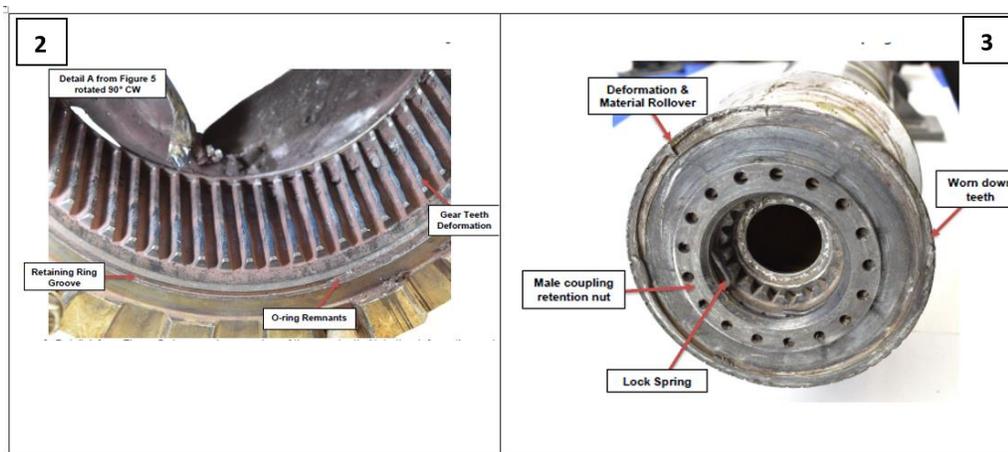
Imagen N°2 y N°3: Acoplamiento delantero

transmisión principal, se calentó hasta 1000 ° F. El análisis de EDS de los restos de grasa quemada del laboratorio mostró que los restos eran principalmente silicio y magnesio con otros oligoelementos. El silicio y el magnesio indicaron que el polvo rojo probablemente contenía restos de la grasa quemada, y el óxido de hierro produjo el color rojo en los residuos de polvo. Se observaron daños extensos y decoloración en la superficie del diámetro exterior, y las plantillas indicadoras de temperatura desaparecieron. En el lado de la transmisión, el eje de transmisión principal se sobrecalentó durante el evento que condujo al accidente, y las partes circundantes se ablandaron debido a las altas temperaturas.

Una parte de la junta tórica (o´ring), normalmente asentada en la ranura de la placa de retención, se encontró adherida al borde del acoplamiento hembra. También se encontraron partes adicionales de la junta tórica, identificadas por la espectroscopia infrarroja de transformada de Fourier (FTIR), en la ranura del anillo de retención en el acoplamiento (Imagen 3). La junta tórica se había soltado de su asiento en la placa de retención y se había alojado en la ranura del anillo de retención y entre las superficies de contacto de la espiga de entrada principal y el acoplamiento hembra del eje de transmisión principal.

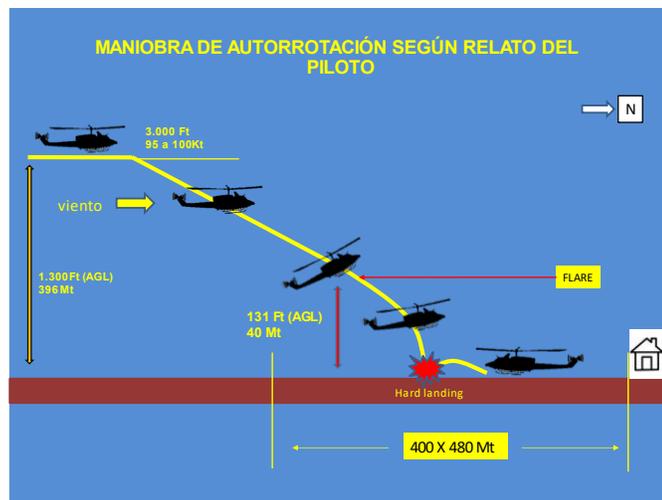
Diagrama N°2: Maniobra de autorrotación realizada por el piloto.

- 2.13 El piloto al realizar el frenado aerodinámico (Flare) a una mayor altura que la estipulada, provocó que la energía cinética acumulada en el rotor principal se agotara antes de tocar el terreno, lo que resultó en poco o ningún efecto de amortiguación disponible. Esto produjo un contacto de la aeronave contra el terreno con gran energía, provocando que esta rebotara, quedando en dirección opuesta a la del vuelo y causara los daños.
