# INFORME FINAL DE INVESTIGACIÓN ACCIDENTE DE AVIACIÓN

1936-21

Accidente de aviación que afectó a un Ultraliviano Motorizado (ULM), el 29 de enero del 2021, en la Playa Los Lilenes, comuna de Concón, Región de Valparaíso.

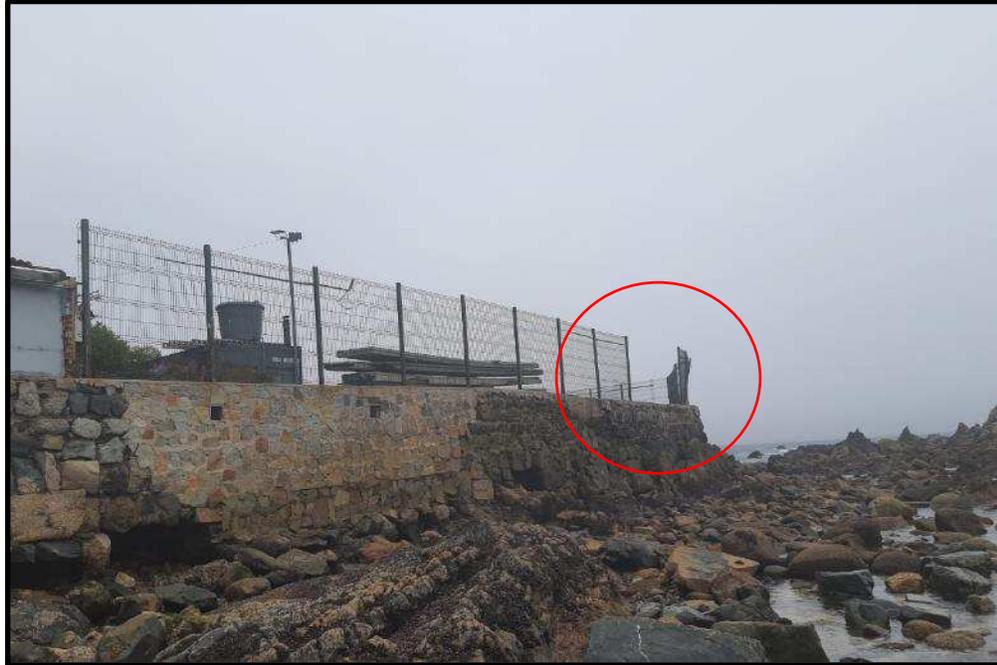
Reja perimetral de un recinto privado, ubicada al costado sur de la posición donde quedó la aeronave, resultó fracturada y derribada, a consecuencia del impacto del ULM durante el aterrizaje de emergencia (ver fotografía N°1).

Fotografía N° 1: Reja perimetral derribada.

La inspección realizada en el sitio del suceso por el equipo investigador, permite señalar que los daños de la aeronave fueron a consecuencia del impacto contra una reja perimetral de un sitio privado, la inmersión en el agua de mar y posteriores labores de rescate de su piloto, pasajera y del ULM.

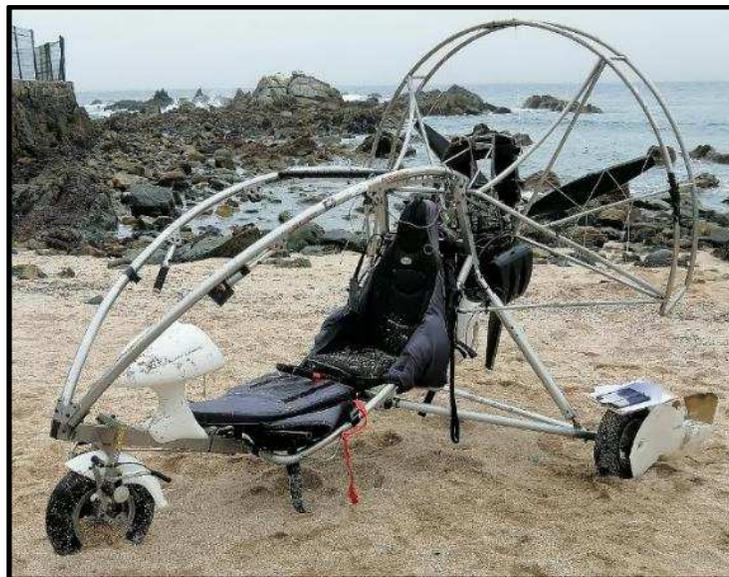
El equipo investigador realizó una inspección visual y fijación fotográfica de la aeronave, posterior a ser rescatada del borde de playa, constatando lo siguiente: (ver fotografía N°1)

Fotografía N° 1: Vista del ULM accidentado posterior al rescate.

Se efectuó una inspección a la vela, observando que esta era de color blanco con naranja, presentaba diversos cortes y rasgaduras en sus recubrimientos. Los suspensiones y sus mandos estaban cortados, condición atribuible al proceso de rescate de los ocupantes y de la aeronave.

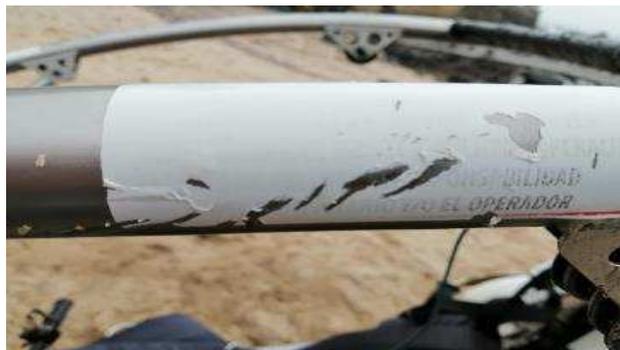
En la estructura tubular del fuselaje sección cabina se encontró una leyenda de advertencia incompleta y poco legible (ver fotografía N°2): *“ESTE ULM, NO CUMPLE CON LOS ESTÁNDARES DE AERONAVEGABILIDAD PARA AERONAVES CERTIFICADAS. EL MANTENIMIENTO Y OPERACIÓN ES DE EXCLUSIVA RESPONSABILIDAD DEL PROPIETARIO Y/O EL OPERADOR.”* (De acuerdo a la DAN 103.15).

Fotografía N°2: Se observa leyenda exigida poco legible.

A los operadores de ULM cumplir la normativa aeronáutica DAN 103, que regula la operación de “Vehículos Ultralivianos Motorizados” (ULM), especialmente en lo que se refiere a la incorporación de este tipo de aeronave en el registro y control de ULM que para este efecto lleva la DGAC.

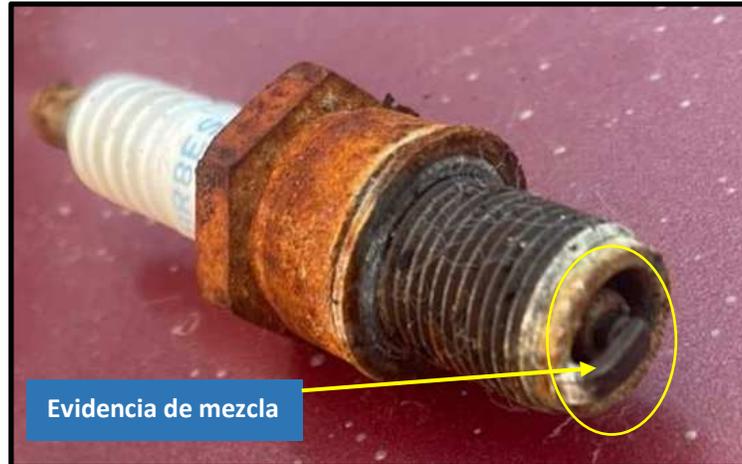
En la inspección al sistema de encendido se pudieron observar cuatro bujías modelo “NGK BR 8ES”, con sus electrodos humectados con residuos del combustible (mezcla gasolina con aceite) (ver fotografía N° 3).

Fotografía N°3 Muestra bujía con evidencia de combustible en su electrodo.

Conforme a las inspecciones efectuadas en terreno de los sistemas de la aeronave, se pudo identificar en el electrodo de las bujías del motor, la presencia de residuos del combustible de la aeronave, coincidente con una condición de empaste, lo que probablemente habría

afectado el normal funcionamiento del sistema de encendido, causando un funcionamiento irregular del motor y consiguiente pérdida de potencia.

La pérdida de potencia del motor habría sido a consecuencia del empaste de las bujías.
