INFORME FINAL DE INVESTIGACIÓN

N°1940-21

Accidente de aviación que afectó a un avión, Piper PA-28-160, durante una maniobra de despegue, desde un terreno agrícola (no definido como aeródromo), comuna de Curacaví, el día 17 de febrero de 2021.

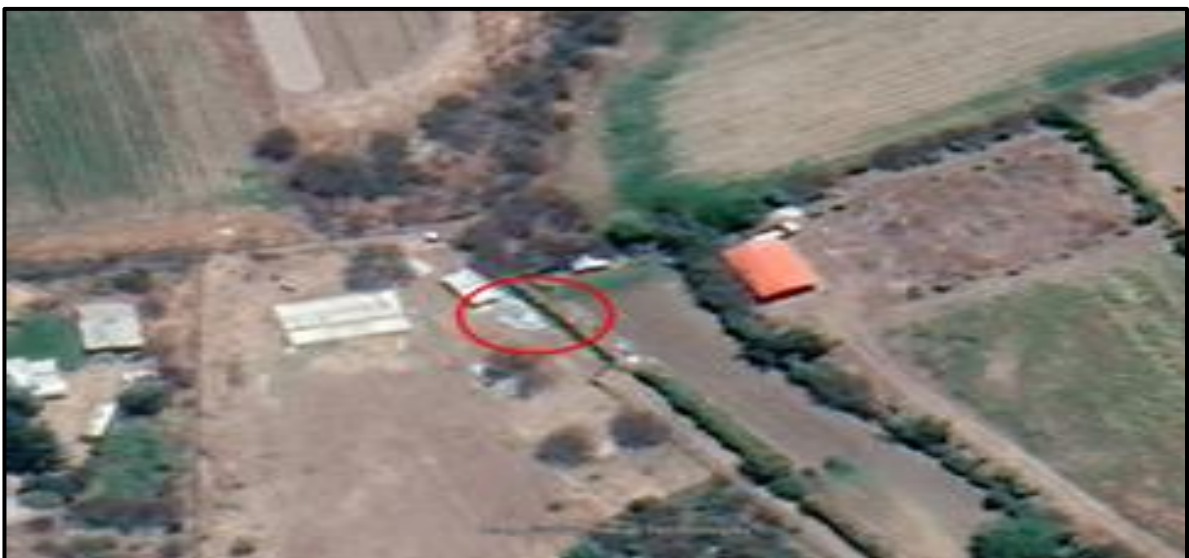
Imagen N°2

De acuerdo con las inspecciones realizadas en el sitio del suceso, se determinó que era un terreno agrícola (no definido como aeródromo), donde existía un galpón anexo a una vivienda, el cual terminó destruido y afectado por un incendio producto de la caída de la aeronave (imagen N°2).

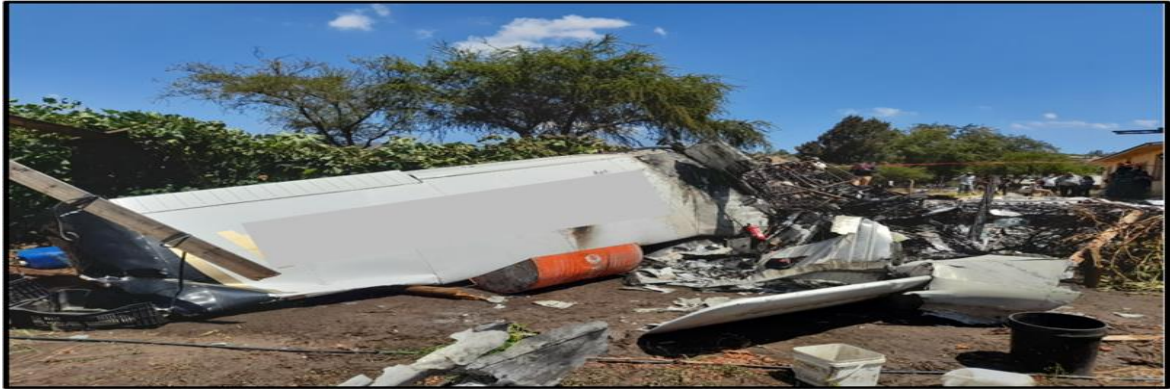
Fotografía N°1

El ala derecha se encontró en un ángulo de aproximadamente 75°, en relación a la superficie del terreno agrícola. En la zona de la punta del ala derecha, tenía deformaciones hacia arriba (fotografía N°1).

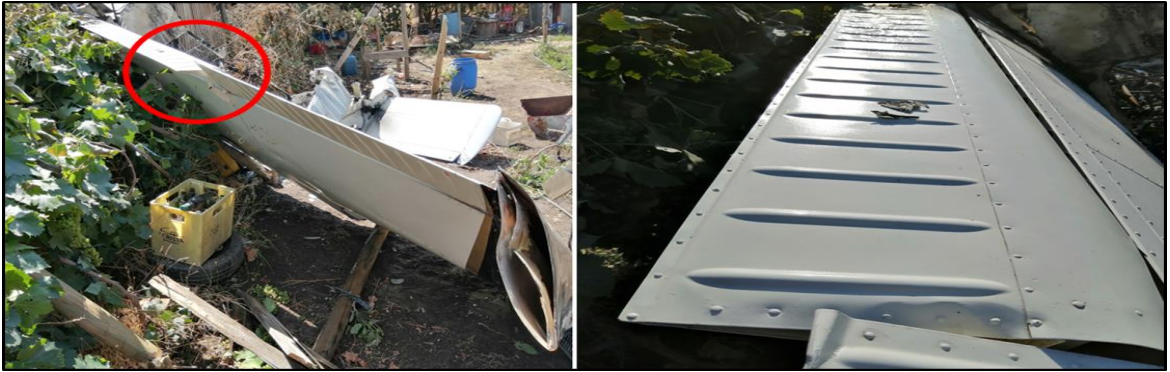
Fotografía N°2.

En el ala derecha se inspeccionó el flaps, el cual se encontraba en posición abajo o extendido (25° aproximadamente) (fotografía N°2).

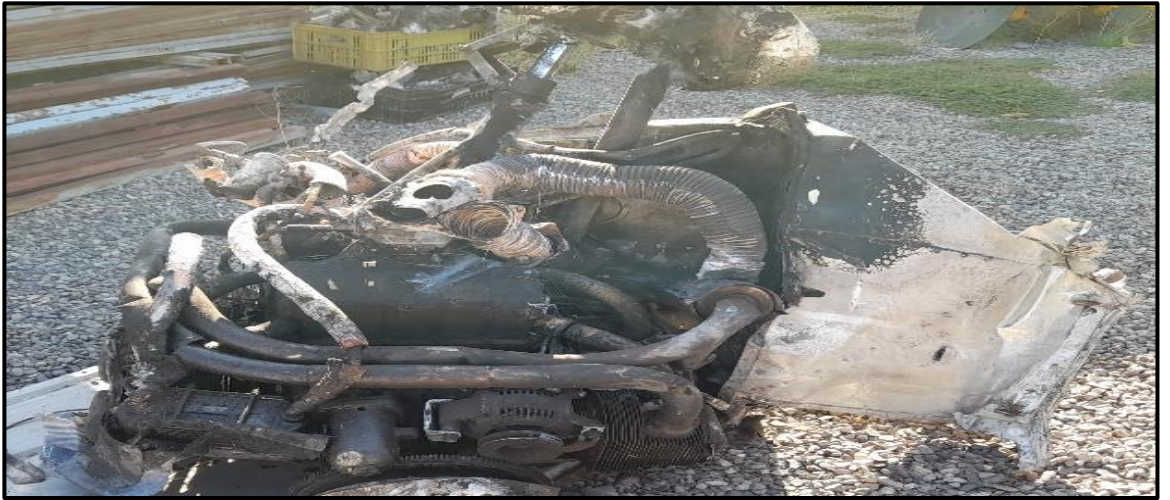
Fotografía N°3

El motor y sus accesorios evidenciaban daños atribuibles al impacto y posterior incendio (fotografía N°3).

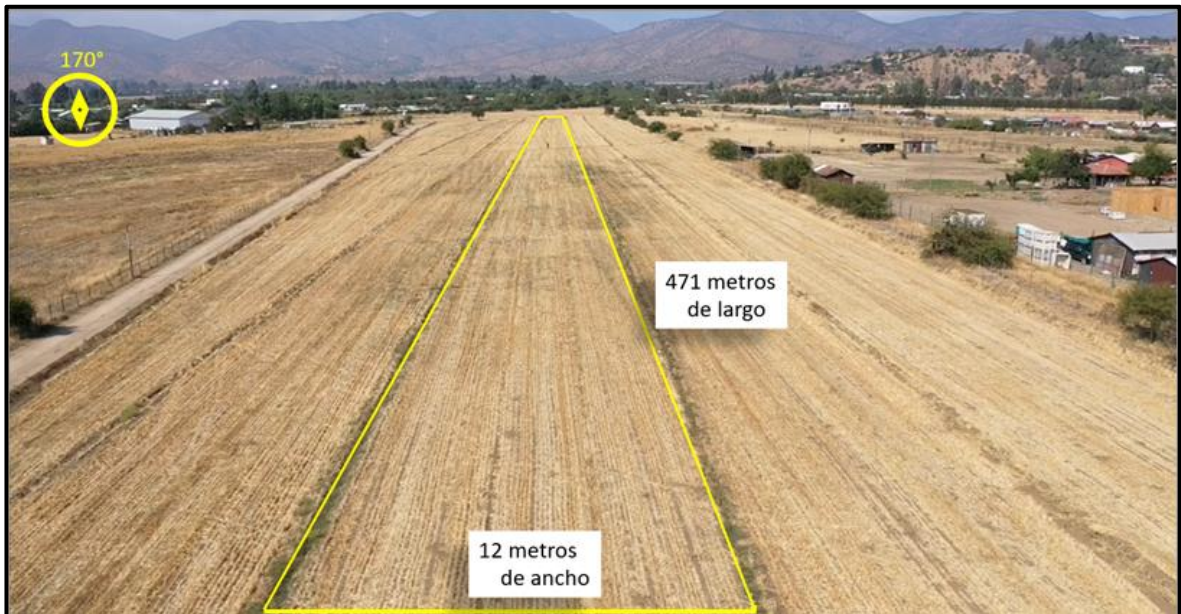
Fotografía N°4: Terreno dispuesto para el despegue del avión.

El terreno a utilizar para el despegue tenía un largo de 471 metros y 12 metros de ancho aproximadamente (fotografía N°4).

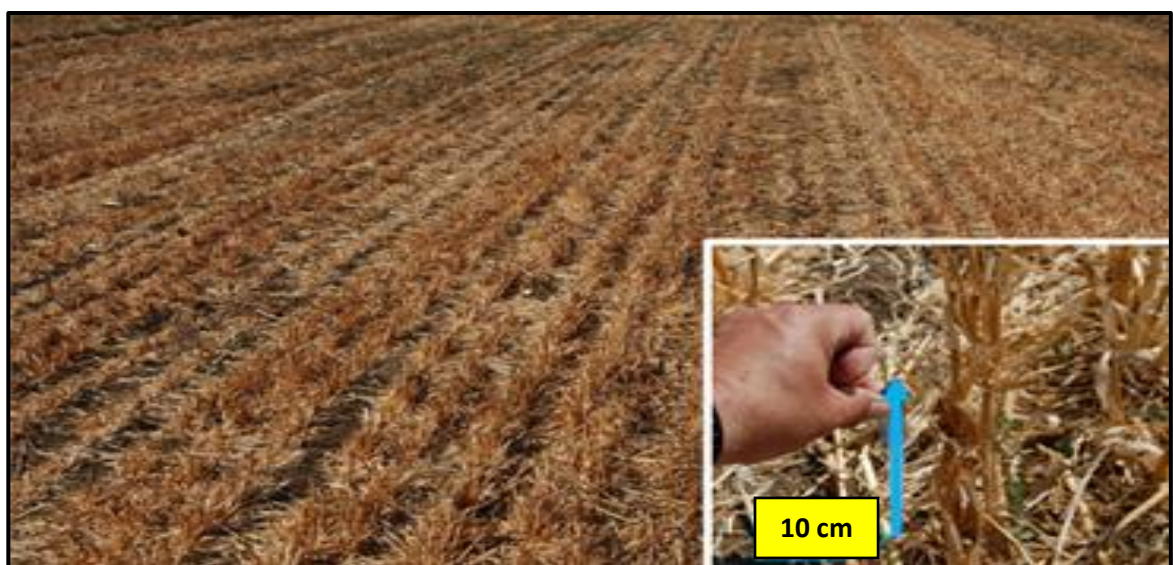
Fotografía N°5

El terreno agrícola mantenía restos de cosecha que cubrían y compactaban la superficie del terreno, los cuales tienen una altura promedio de 10 centímetros (fotografía N°5).

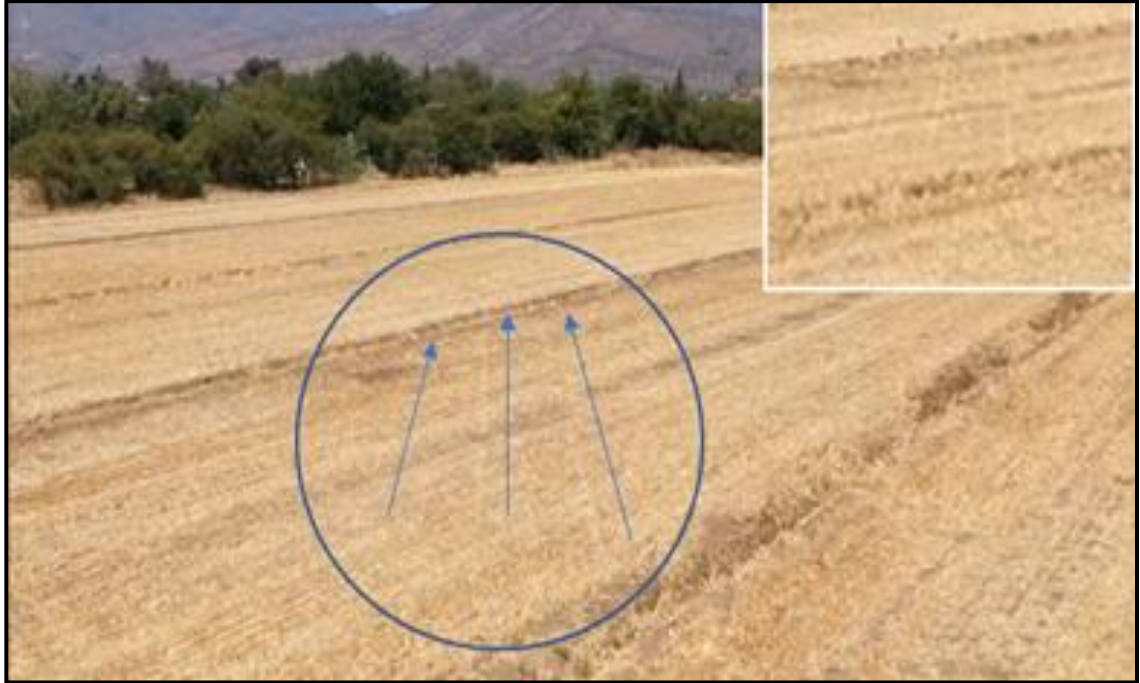
Fotografía N°6

Se encontraron huellas de las ruedas del tren de aterrizaje principal, a 40 metros después del término de la distancia dispuesta para el despegue, las cuales tenían una extensión de 25 metros. Desde las huellas anteriores hasta los árboles donde impactó la aeronave, había una distancia de 60 metros aproximadamente (fotografía N°6).

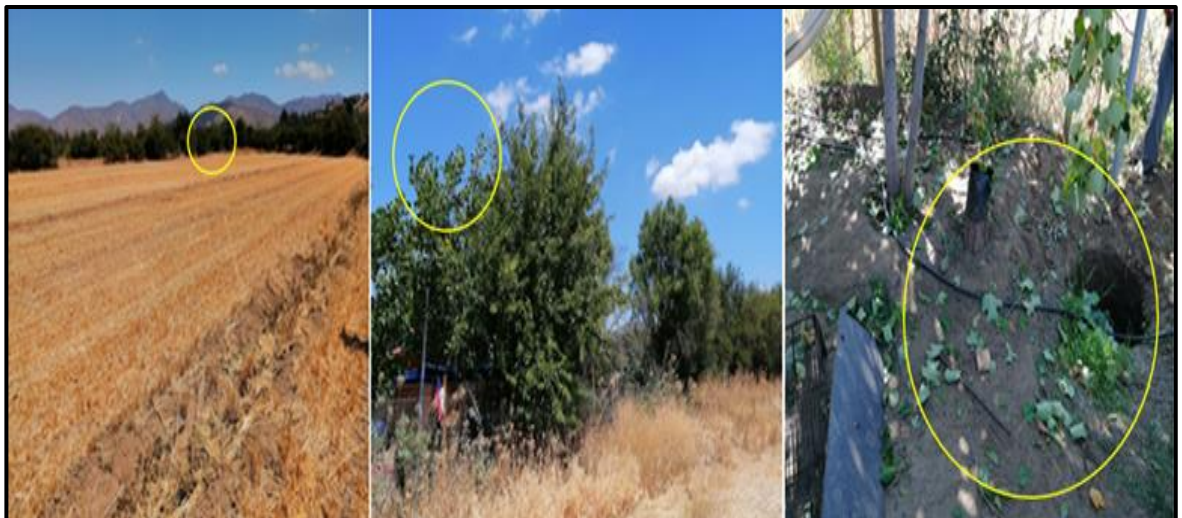
Fotografía N°7

Finalmente, al interior de una parcela particular que colinda con el predio agrícola, se encontraron ramas de árboles quebradas, producto del impacto con el avión. Estos árboles tenían una altura promedio de 5 metros (fotografía N°7).
