INFORME FINAL DE INVESTIGACIÓN INCIDENTE GRAVE DE AVIACIÓN

N° 1951-21

Incidente grave de aviación que afectó a un avión Cessna, modelo 337H, en la ruta longitudinal Ruta 1, sector Playa Quebrada Honda, Caleta Honda, Región de Antofagasta, el día 03 de agosto de 2021.

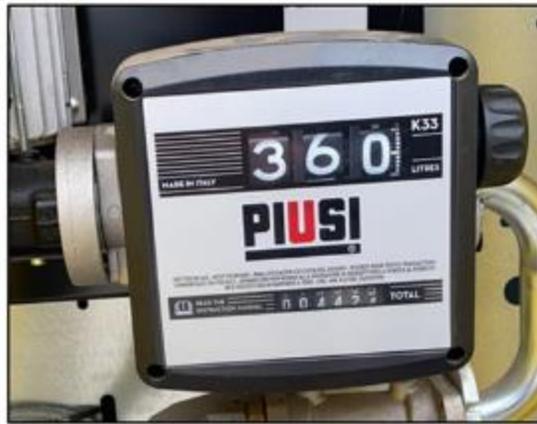
- La aeronave utilizaba gasolina de aviación AVGAS 100LL, correspondiente al combustible autorizado por el fabricante.
- El último carguío de combustible a la aeronave se realizó en el surtidor de combustible del operador, en el Aeródromo San Fernando (SCSD), cargando 360 litros (568,8 lbs) (imagen 2).

Imagen N°2: Registro del último carguío de combustible en la aeronave.

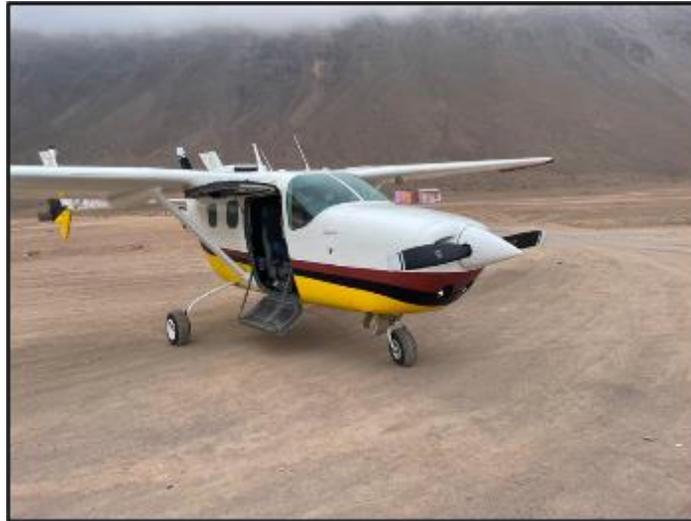
Imagen N°7: Aeronave en el lugar del suceso

- La aeronave se encontró al costado este de la Ruta 1, aproximadamente a 10 metros de su berma, en un sector despejado, con dirección 341° noroeste, sobre una superficie compacta de tierra.

- Se verificó la integridad de la aeronave, la cual se encontraba sin daños.
- Los controles de vuelo y flaps, operaban en forma correcta en todos sus recorridos, sin evidencias de roces o atascamientos.

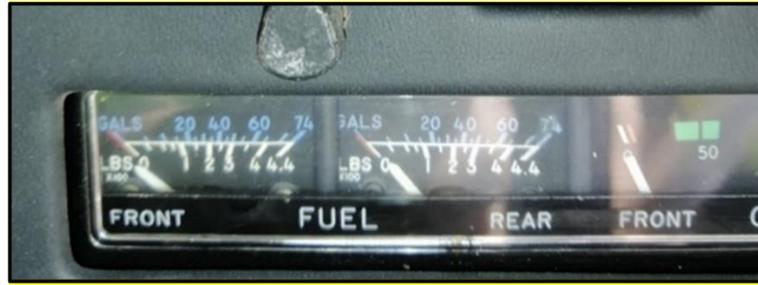
- Los indicadores de cantidad de combustible, al energizar la aeronave, mostraban sus agujas indicadoras bajo la línea roja en los estanques del ala izquierda (abastece el motor delantero) y en la línea roja del estanque derecho (abastece el motor trasero) (imagen 8).

Imagen N°8: Indicadores de cantidad de combustible.

- 2.11 La inspección realizada al sistema de combustible de la aeronave estableció que los estanques de combustible del ala izquierda se encontraban vacíos, el estanque del ala derecha mantenía un mínimo de remanente de combustible, condiciones que provocaron la detención del motor delantero y rateos del motor trasero, conforme al relato del piloto.

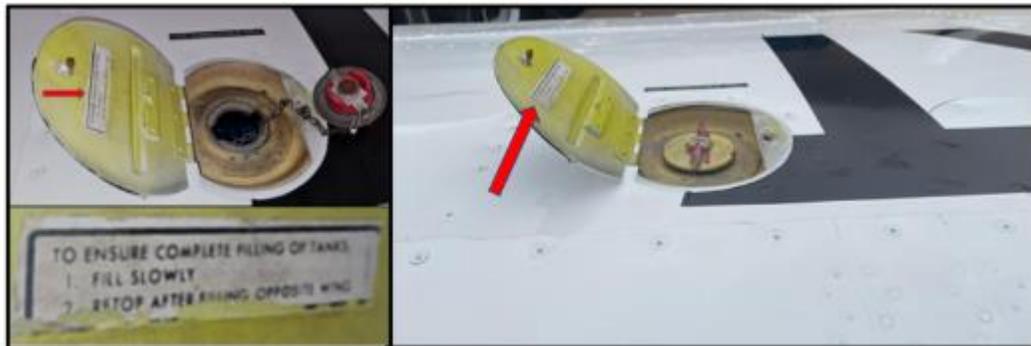
- Las tapas de las bocas de carguío de los estanques de combustible estaban correctamente cerradas y aseguradas.
- En el lado interior de la tapa de inspección que permite el acceso a la boca de carguío del estanque izquierdo se encontró una leyenda, poco legible, con la siguiente información:

“To ensure complete filling of tanks 1. Fill Slowly 2. Retop after filling opposite wing”

“Para asegurar el llenado completo de los depósitos 1. Llenar lentamente 2. Vuelva a llenar después de llenar el ala opuesta” (Traducción de cortesía) (imágenes 9 y 10).

Imágenes N°9 y 10: Tapa de inspección con leyenda de procedimiento de carguío.

- 2.6 El equipo investigador constató que, en la aeronave, existe un letrero ubicado bajo la tapa de carguío ubicado en al ala izquierda, el cual advierte que el abastecimiento de combustible debe ser efectuado lentamente y que se debe repasar el ala opuesta una vez terminado el carguío del estanque. Esta información se encuentra descrita en el Manual de Vuelo de la aeronave, Sección I, relacionado a combustible.

- 2.7 Consultado el piloto por el punto anterior, señaló que desconocía este procedimiento, motivo por el cual, no realizó el relleno de combustible cuando cargó combustible en el Aeródromo San Fernando (SCSD). Este hecho provocó que los estanques de combustible no estuvieran en su máxima capacidad, afectando la autonomía de combustible y con ello, la planificación de vuelo.

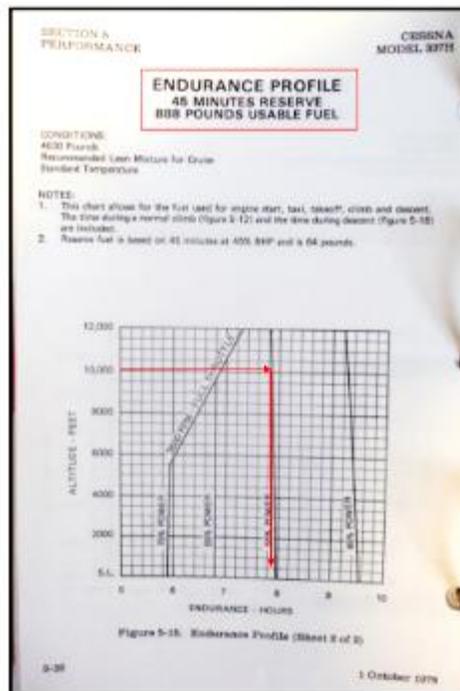
Imagen N°13: Gráfico para el cálculo de autonomía “Manual de Vuelo de la Aeronave”.

Sobre la base de los datos utilizados por el piloto en su planificación de vuelo, el gráfico para cálculo de Autonomía del Manual de Vuelo de la Aeronave arrojó el siguiente resultado:

- Datos
 - 888 libras de combustible usable (full).
 - Altitud 10.000 pies.
 - 55% Potencia.
- Resultado:
 - Autonomía: 07 horas, 50 minutos. Aprox.
- Nota:
 - Este cuadro considera el consumo de combustible usado para la partida, taxeo, despegue, ascenso y descenso.

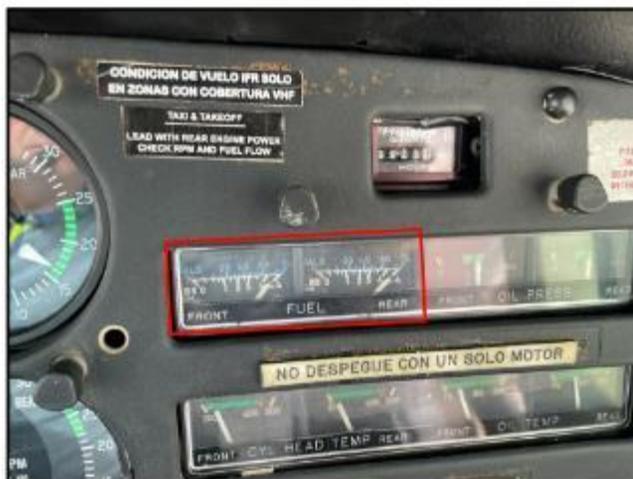
(full), a los 5 a 10 minutos, había bajado el nivel de combustible en sus estanques, pudiendo cargar 45 litros más en cada ala, enviando la siguiente fotografía como evidencia que los indicadores de combustible marcaban en su máxima indicación de 440 libras (estanques de combustible full) (imagen 14).

Imagen N°14: Indicación de combustible en su máxima capacidad (full).

Posteriormente el piloto complementó lo relatado anteriormente, que por desconocimiento del procedimiento (Precaución cuando se realiza el carguío full de combustible) y al ver que los estanques estaban visualmente full, se confió en que estaban a su máxima capacidad.
