INFORME PRELIMINAR 24 MESES DEL ACCIDENTE DE AVIACIÓN N° 1947-21

Fecha suceso : 27 de mayo de 2021.
Hora suceso : 09:24 hora local.
Lugar : Aeródromo Carriel Sur (SCIE), comuna de Talcahuano, Región del Bío-Bío.
Aeronave : Avión Airbus, modelo A320-271N.
Licencia Piloto : Piloto de Transporte Línea Aérea.
Ocupantes : 131 ocupantes.

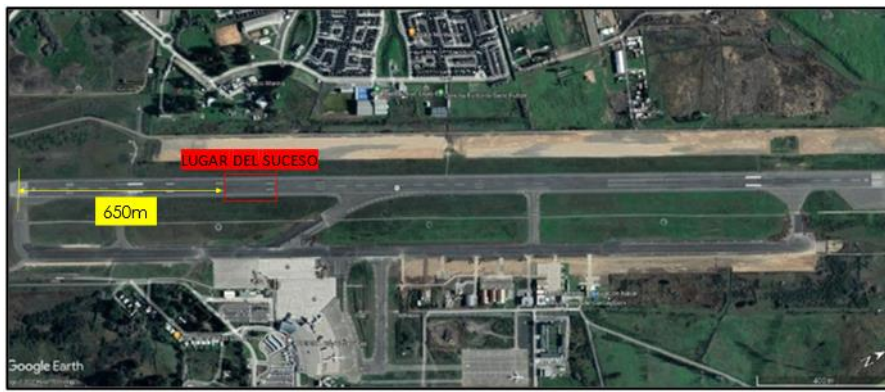
- El suceso ocurrió 650 metros aproximadamente al norte del umbral de la pista 02.

Imagen del lugar del suceso

- En el lugar del suceso se encontraron restos orgánicos, esparcidos sobre la pista en una extensión de 80 metros aproximadamente.

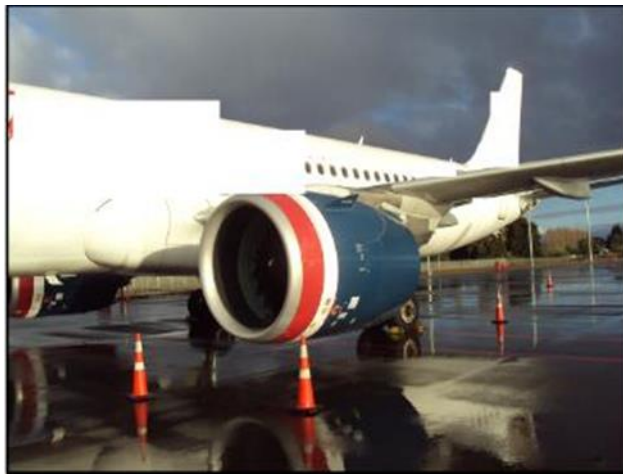
Imagen de la aeronave y motor afectado

- Se comprobó la integridad de la aeronave
- No se observó la existencia de otros daños en el fuselaje, alas, estabilizadores, superficies de control de vuelo y tren de aterrizajes.
- Fue verificado la existencia de daños solo en el motor N°1
- Se pudo observar y recolectar restos orgánicos en la entrada del motor.
