INFORME FINAL ACCIDENTE DE AVIACIÓN Nº 1924SP

Aeronave : Avión Rockwell International, Modelo 112

Lugar : Aeródromo Villarrica (SCVI), Comuna de Villarrica, Región De La Araucanía.

Fecha : 05 de octubre de 2020

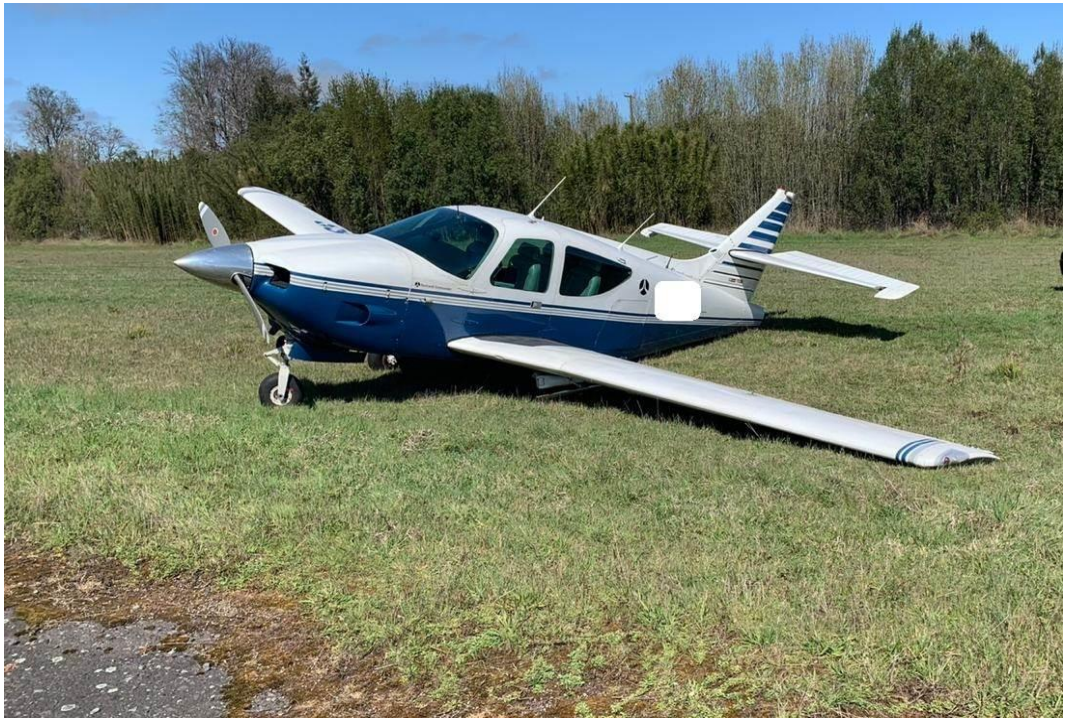
- 1.6.6.1.** Se observó que la aeronave se encontraba fuera de la pista, en el costado derecho a 524 metros del umbral 15. (Fotografía 1)

Fotografía 1: Aeronave fuera de la pista 15, costado derecho

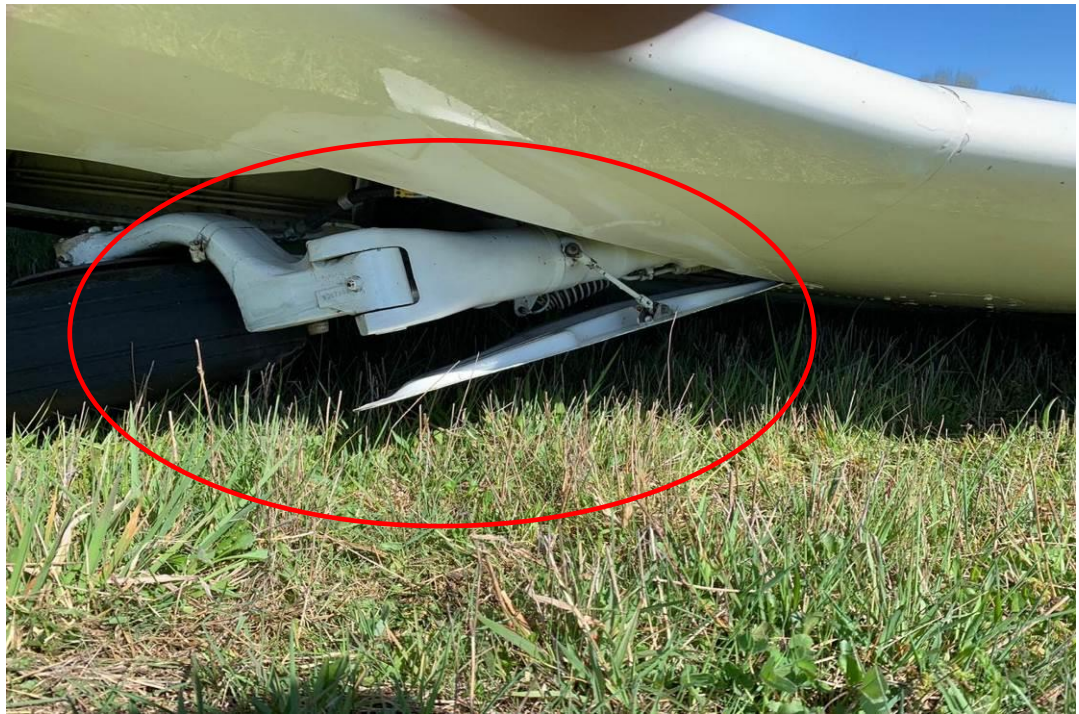
- 1.6.6.2.** La aeronave se observó con el tren principal izquierdo colapsado, a medio recorrido. (Fotografía 2)

Fotografía 2: Tren principal izquierdo colapsado, a medio recorrido

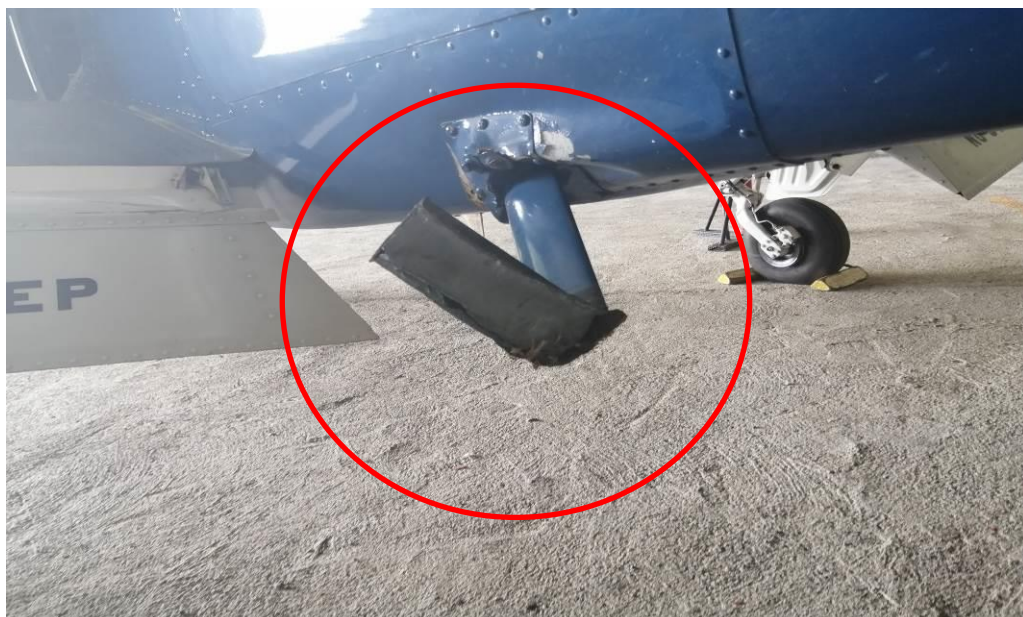
- 1.6.6.3. El fuselaje de la parte inferior de la aeronave no presentó daños.
- 1.6.6.4. La pisadera del lado izquierdo se encontró deformada debido al contacto con la superficie de la pista.
- 1.6.6.5. En este mismo sentido, el ala del lado izquierdo, presentó daños en el sector del flap. (Fotografías 3 y 4)

Fotografía 3: Pisadera izquierda con daños.

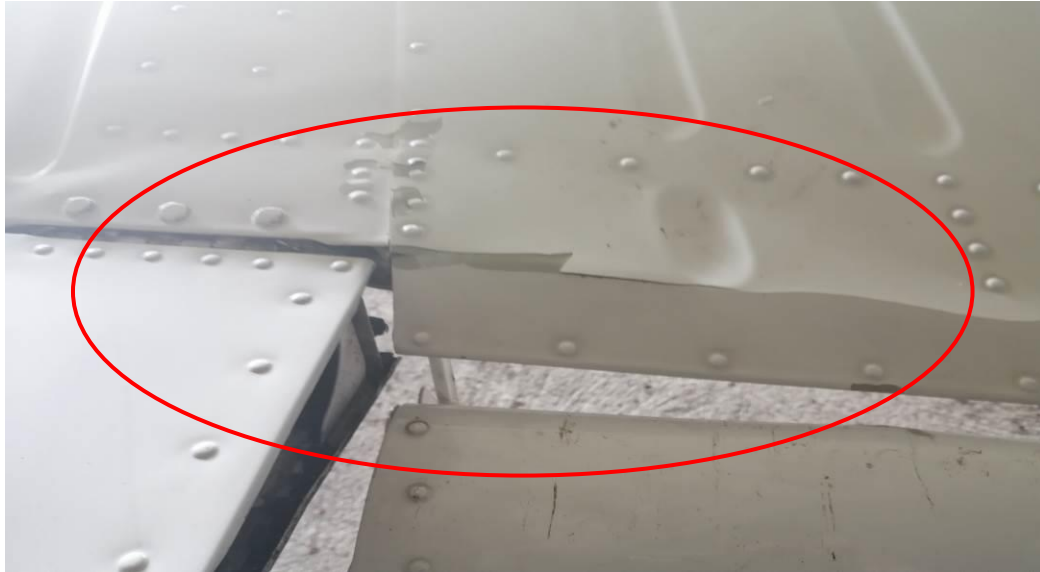
Fotografía 4: Zona de flap izquierdo con daños.

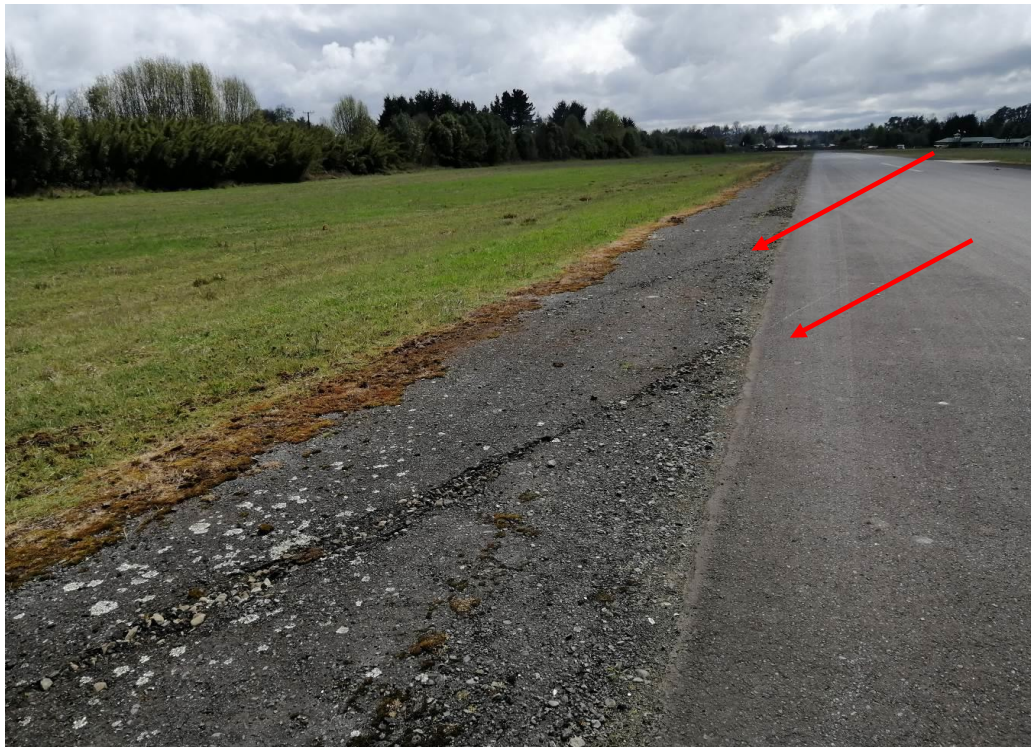
- 1.6.6.6. El ala del lado derecho no presentó observaciones.
- 1.6.6.7. Se observaron marcas poco definidas, 40 metros antes de la salida de pista. (Fotografía 5)

Fotografía 5: Marcas salida de pista

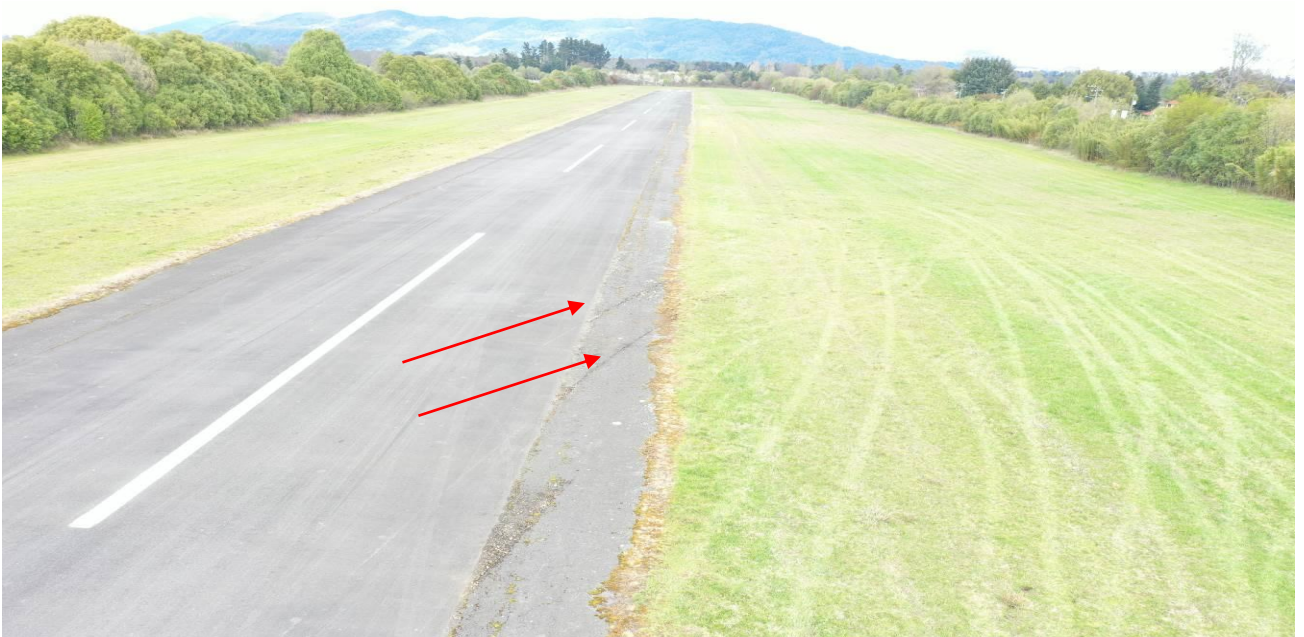
1.6.6.8. Se observaron huellas de arrastre y salida de pista. (Fotografía 6)

Fotografía 6: Marcas salida de pista

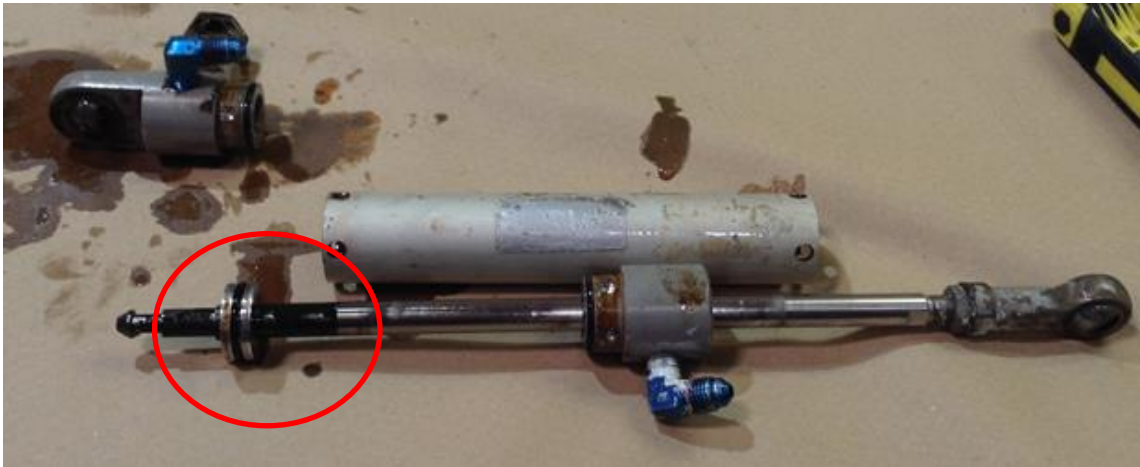
- 1.6.6.13. Inspección especializada:**
- 1.6.6.13.1.** En un Centro de mantenimiento habilitado en componentes de sistemas hidráulicos, se realizó una inspección y prueba funcional al cilindro actuador de la pierna izquierda del tren de aterrizaje. (Fotografía 7 y 8)
-

Fotografía 7: Cilindro actuador del tren principal izquierdo.

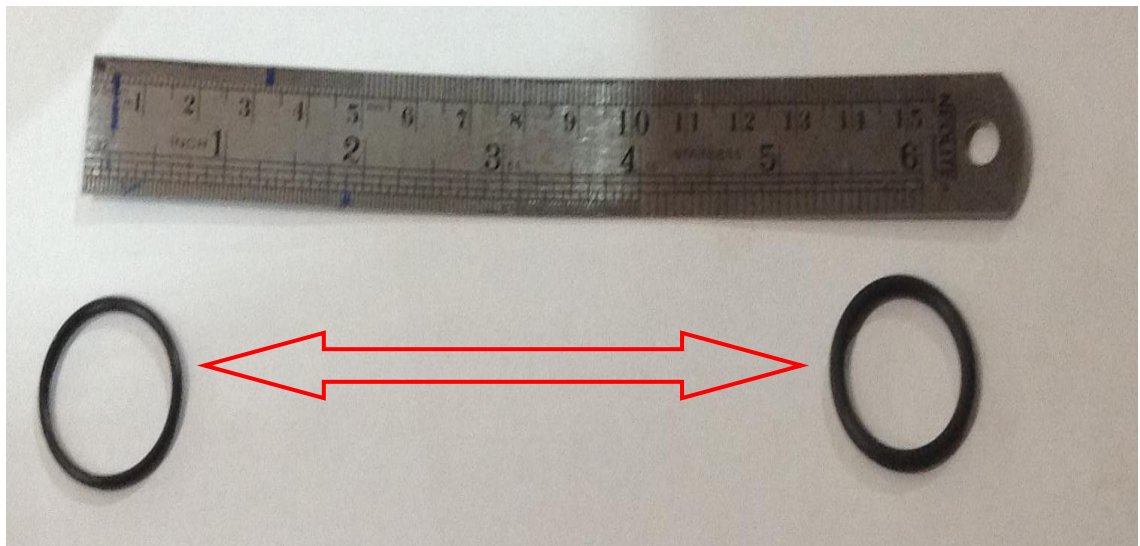
Fotografía 8: Cilindro actuador de tren de aterrizaje principal izquierdo con un O-ring de dimensiones diferentes.

1.6.6.13.2. En base a los antecedentes recopilados tanto por la prueba funcional como por la inspección a los componentes del cilindro actuador del tren de aterrizaje del lado izquierdo, la existencia de un O-ring de características diferentes a las establecida por el fabricante en el IPC de la aeronave, produjo una filtración interna en el cilindro

actuador, lo que impidió asegurar correctamente la pierna de tren de aterrizaje del lado izquierdo durante el último aterrizaje.

- 3.9. La filtración interna en el cilindro actuador se debió a que el O-ring instalado en el cilindro actuador de la pierna del tren principal izquierdo era de diferentes dimensiones o características a las especificadas por el fabricante en el catálogo de partes ilustradas.

Filtración interna en el cilindro actuador izquierdo, debido a la existencia de un O-ring de diferentes especificaciones en cuanto diámetro interno y espesor a las establecidas por el fabricante de la aeronave.

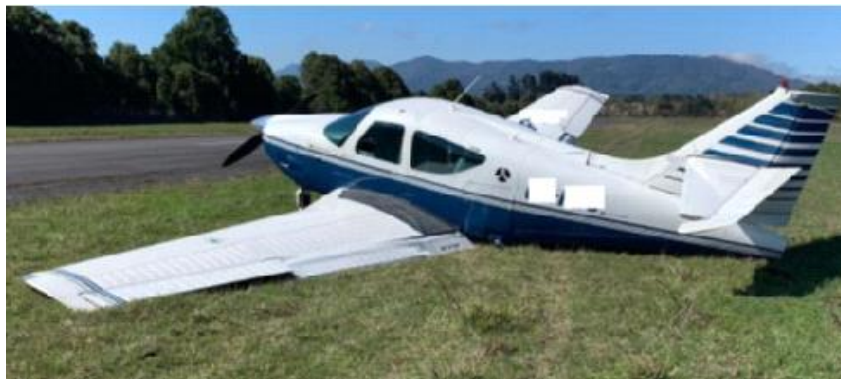
4.1. La aeronave quedó apoyada sobre la punta del ala izquierda, el cono de cola y las piernas del tren principal derecho y de nariz y (ver fotografías 1 y 2).

Fotografía 1: Vista lateral izquierda de la aeronave.

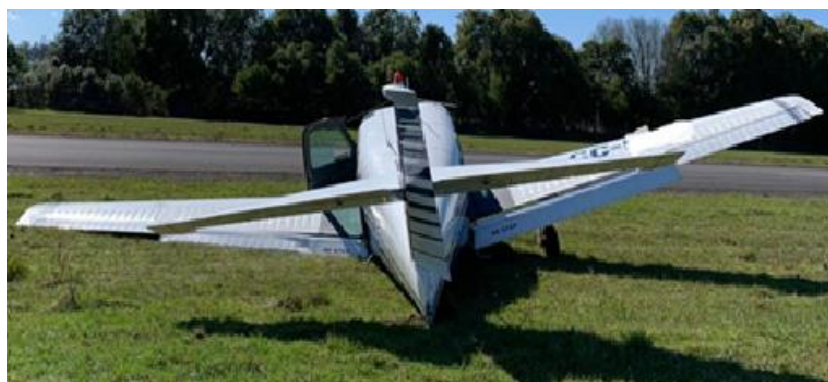
Fotografía 2. Vista posterior de la aeronave

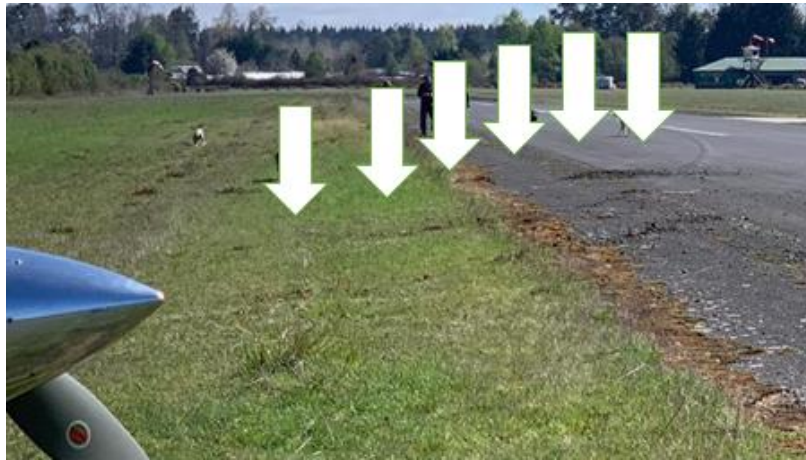
4.2. Tanto en la superficie de la pista y fuera de ella se observaron marcas de arrastre producidas por la aeronave a consecuencia del colapso de la pierna del tren principal izquierda (ver fotografía 3).

Fotografía 3. Marcas de arrastre en la pista.

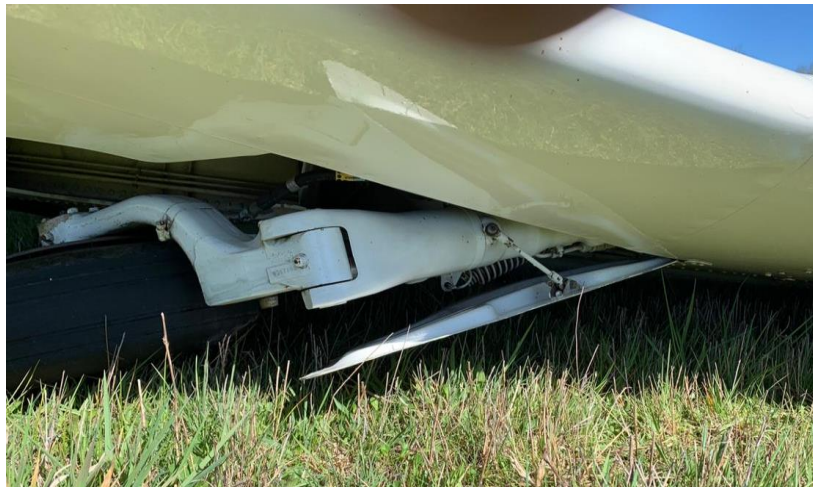
- 4.3. La pierna izquierda del tren principal fue encontrada abajo y sin asegurar (ver fotografía 4).

Fotografía 4. Pierna del tren principal izquierdo.

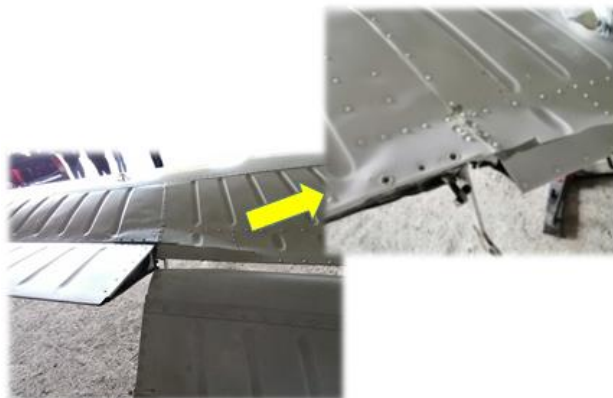
- 4.12. El interruptor actuador del tren de aterrizaje y las luces de posición del tren de aterrizaje, estaban en buenas condiciones.
- 4.13. Los daños estructurales en el ala izquierda, específicamente en la zona del fitting externo de pivoteo del flap, se atribuye al impacto y posterior arrastre de este contra la superficie de la pista. El impacto deformó los recubrimientos y cortó los remaches que unen el fitting de pivoteo del flap a la costilla del ala (ver fotografía 6).

Fotografía 6. Vista del ala izquierda, daños en la zona del fitting exterior de flap.

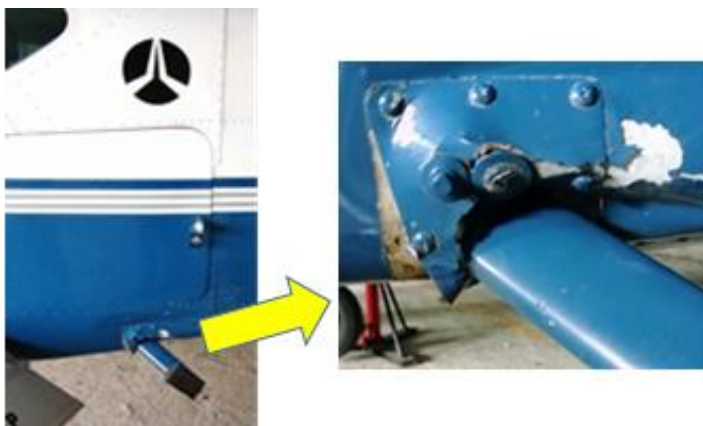
- 4.14. La pisadera del lado izquierdo estaba desgastada en su parte inferior y deformada hacia atrás, ambos daños atribuibles al desplazamiento e impacto contra la superficie de la pista.
-

- 4.15. El recubrimiento del fuselaje, adyacente a la pisadera, estaba fracturado y deformado. Ambos daños eran concordantes con la dinámica del suceso. (ver fotografía 7).

Fotografía 7. Vista de la zona de la pisadera izquierda.

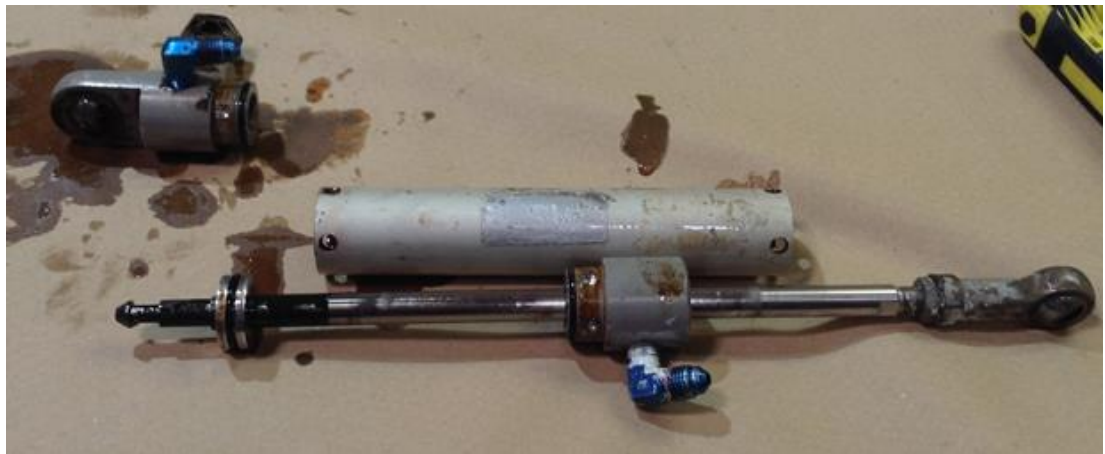
- 4.26. **Desarme e inspección del cilindro actuador.** Posteriormente, el cilindro actuador del tren de aterrizaje principal izquierdo fue desarmado e inspeccionado (ver fotografía 8).
-

Fotografía 8. Desarme del cilindro actuador del tren principal izquierdo.

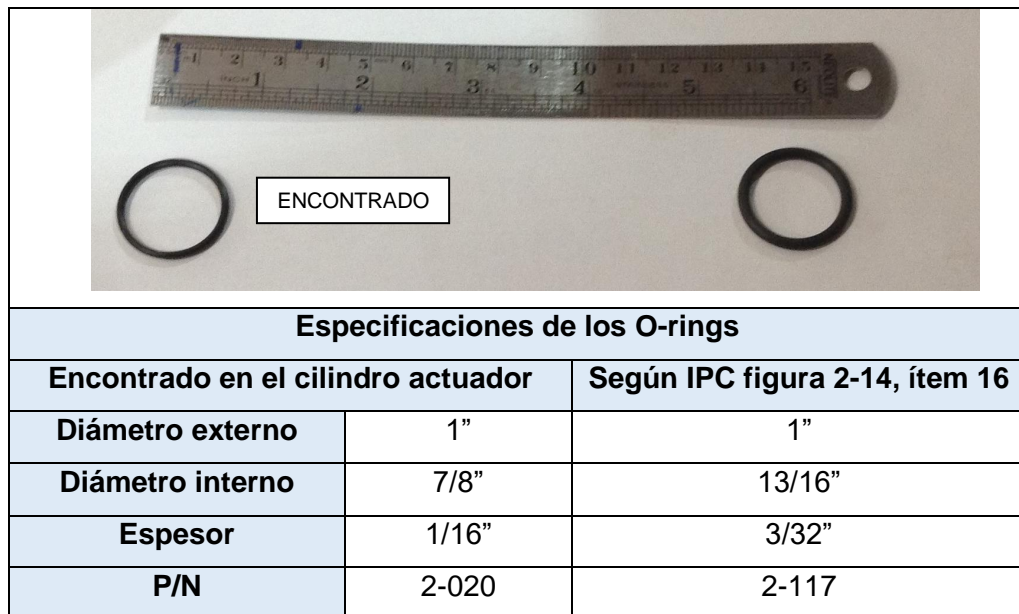
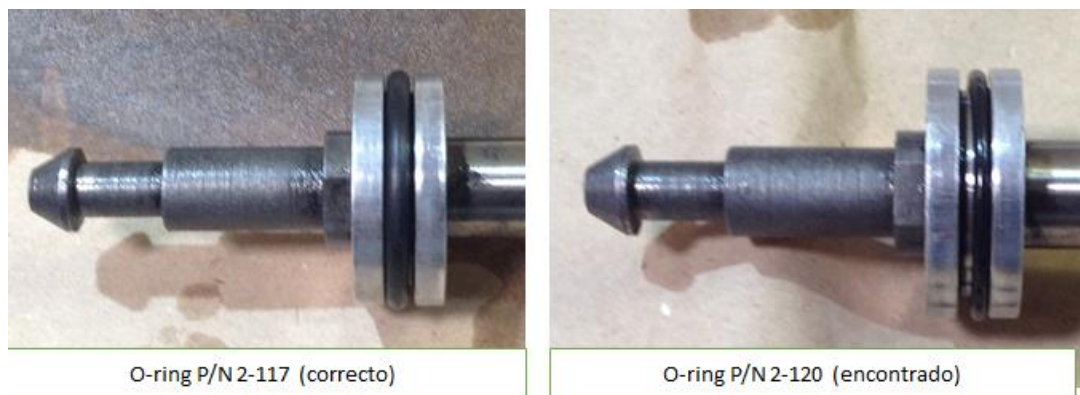
4.5.5. En el pistón del cilindro actuador de tren de aterrizaje principal izquierdo fue encontrado un O-ring de características diferentes (ver diagrama comparativo 1), al establecido para el componente por el fabricante de la aeronave (ver fotografía 9).

Fotografía 9. Comparación entre O-ring correcto y el encontrado en el pistón del cilindro actuador del tren principal izquierdo.

- 4.5.6. Finalmente se concluye que, en base a los antecedentes recopilados tanto por la prueba funcional como por la inspección a los componentes del cilindro actuador del tren de aterrizaje del lado izquierdo, la existencia de un O-ring de características diferentes a las establecida por el fabricante en el IPC de la aeronave, produjo una filtración interna en el cilindro actuador, lo que impidió asegurar correctamente la pierna de tren de aterrizaje del lado izquierdo durante el último aterrizaje.
