INFORME FINAL DE INVESTIGACIÓN

1966-21

Accidente de aviación que afectó a una aeronave ultraliviana no motorizada (UL), del tipo Parapente, al norte de la Comuna de Lo Barnechea, en la Región Metropolitana, el día 26 de noviembre del 2021.

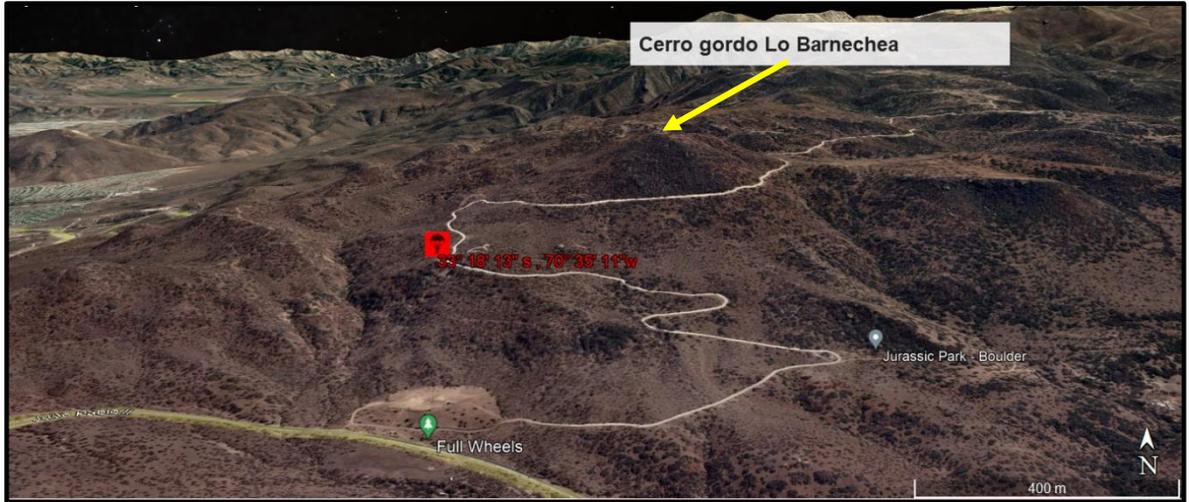
El sitio del suceso corresponde al sector de Cerro Gordo, Comuna de Lo Barnechea, Región Metropolitana, a 1.192 MSNM, en las coordenadas 33°18'13.26"S, 70°35'10.80"O, (imagen N°1).

Imagen N°1: Lugar del impacto.

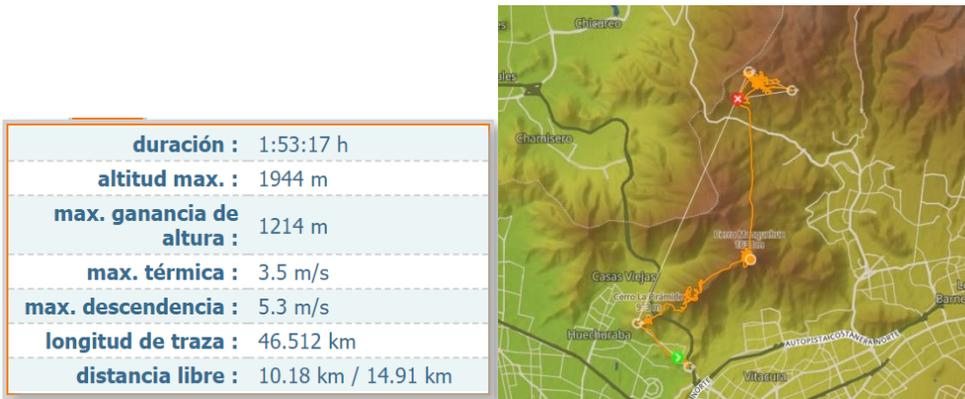
El piloto del Ultraliviano no motorizado durante el vuelo del accidente portaba un equipo Spot, que registro los datos del vuelo, registrando una duración de 1:53:17 horas y un recorrido de 46,512 Km (imagen N°2).

Imagen N°2: Traza del vuelo.

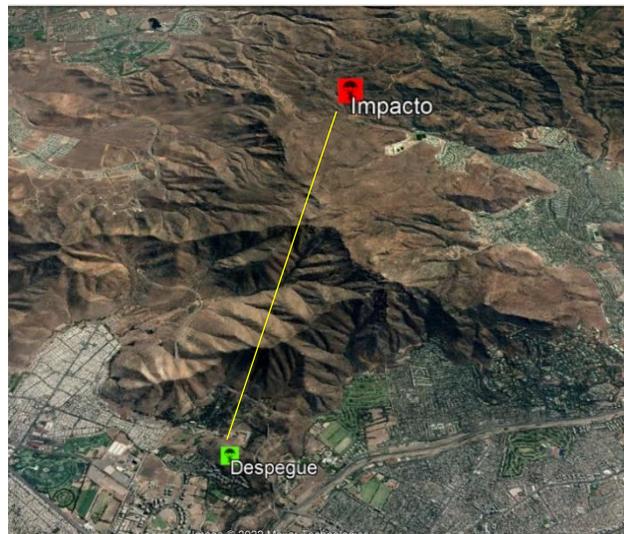
El lugar de despegue del parapente se ubicó en la cima del Cerro Polanco, ubicado en la comuna de Huechuraba, Región Metropolitana en las coordenadas 33°22'53.04"S, 70°36'28.92"O. La aeronave impactó contra el terreno a una distancia en línea recta, de 10,18 kilómetros aproximadamente del punto de despegue, el vuelo tuvo una duración de 1:53:17 horas. El Ultraliviano no motorizado impactó en el costado Suroeste del Cerro Gordo, Comuna de Lo Barnechea, en la Región Metropolitana, en una zona con pendiente suave, rodeada por arbustos con un suelo de consistencia dura y presencia de rocas (Imagen N°3)

Imagen N°3: Sector de despegue e impacto.

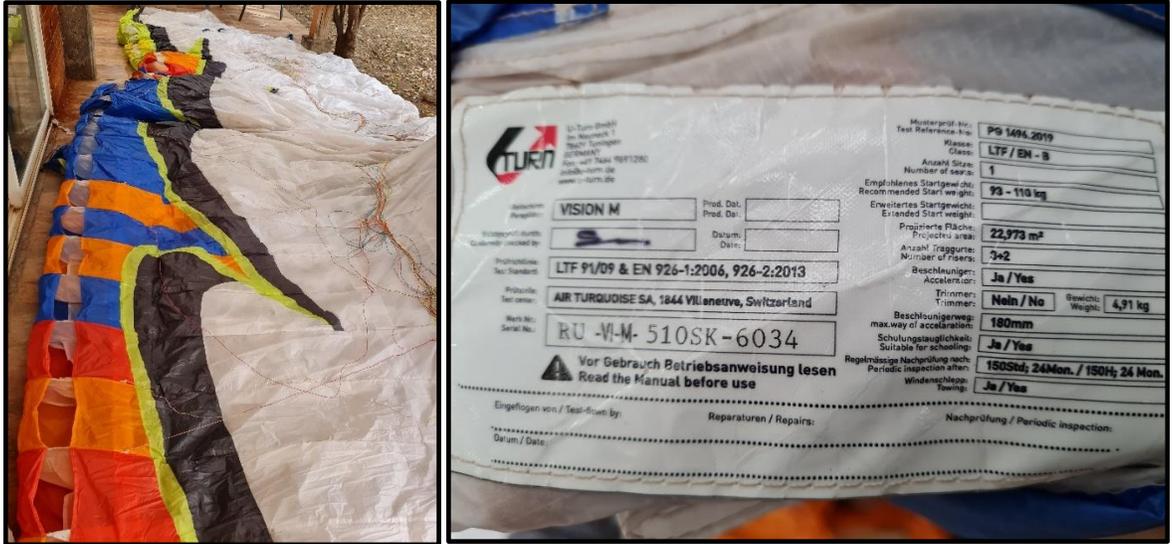
Fotografías N°1 y 2 Vela del parapente

Se efectuó una inspección visual a la vela del parapente no encontrando daños visibles, se encontraba identificada por una etiqueta del fabricante que señalaba el modelo y número de serie (Fotografías N°1 y 2), no se observaron marcas distintivas de identificación o registro en la DGAC.

Lo anterior fue corroborado por el piloto, quien manifestó que no había realizado el respectivo registro.

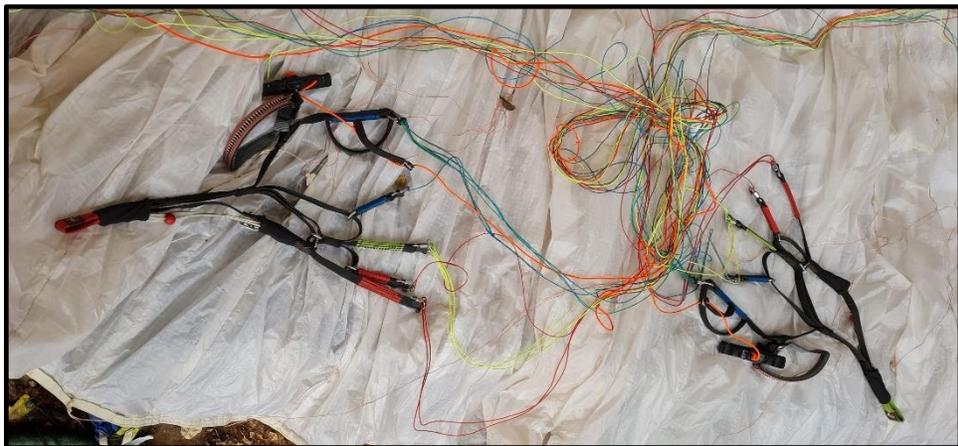
Fotografía N°3 Mandos

Los sistemas de mando se encontraban en buen estado, con los suspentes bien afianzados y en buen estado, sin evidencia de cortes o desgarros (Fotografía N°3).

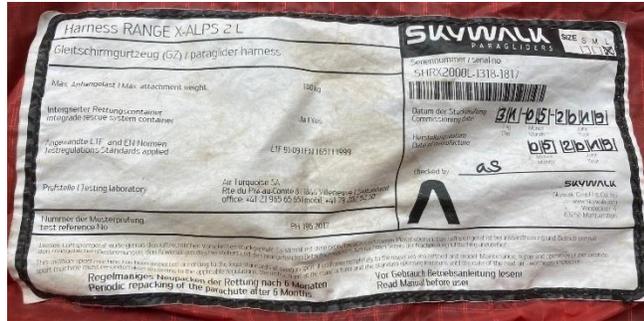
Fotografía N°4 Etiqueta de la silla.

La silla era de marca Skywalk modelo Range X Alps 2, su etiqueta muestra su fecha de fabricación mayo 2019 (fotografía N°4).

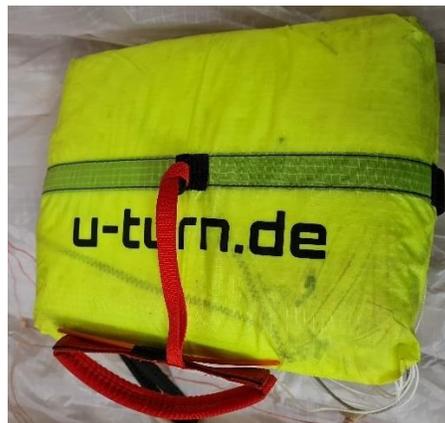
El paracaídas de emergencia se observó empacado y sin evidencia de haber sido activado (fotografía N°5).

Fotografía N°5: Paracaídas empacado.

El paracaídas no fue activado.

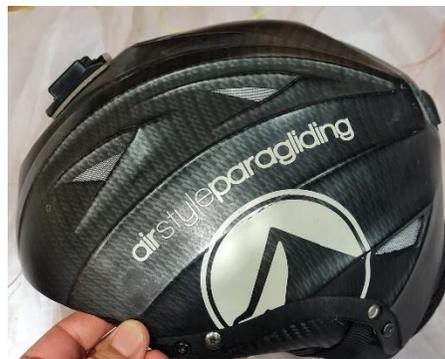
Fotografía N°6 Casco.

El casco de marca Airstyle, se encontraba sin observaciones (fotografía N°6).
