INFORME FINAL DE INVESTIGACIÓN

N°1984-22

Accidente de aviación que afectó a una aeronave ultraliviana no motorizada, del tipo Parapente, en un sector rural de “Las Vizcachas”, comuna de Puente Alto, Región Metropolitana, el día 13 de marzo de 2022.

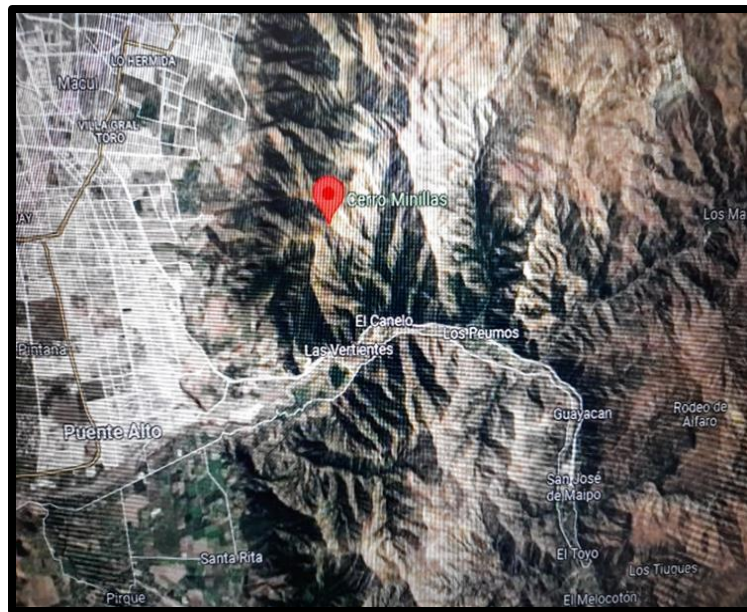
N°1: Lugar de caída del Parapente.

El sitio del suceso se ubica en las inmediaciones de la precordillera de Santiago, en una quebrada del cerro Minillas, sector “Las Vizcachas”, comuna de Puente Alto, en la Región Metropolitana, en las coordenadas: Latitud 33° 35' 21” Sur – Longitud 70° 29' 54” Oeste a 947 metros (3.106 ft) sobre el nivel del mar (MSNM) (Ver imagen referencial N°1).

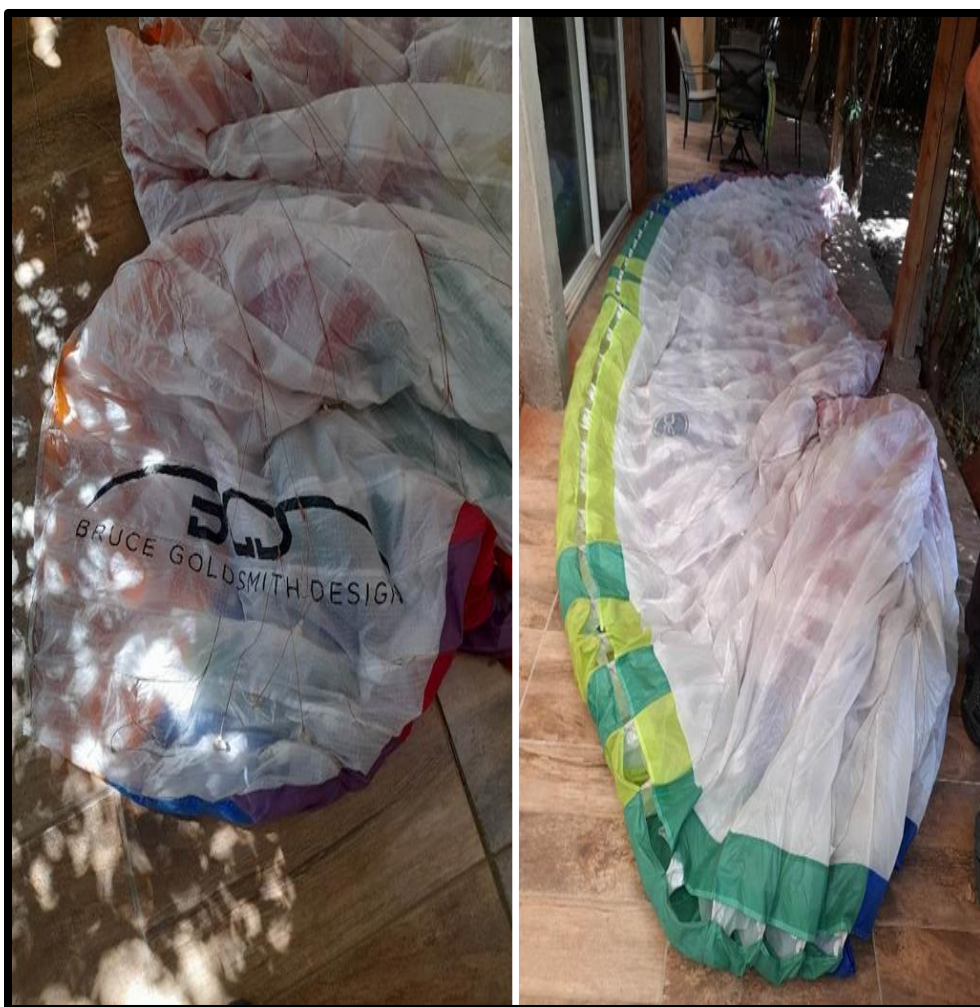
Se verificó la vela, no encontrando daños (Ver fotografías N°1 y 2).

Fotografía N°1 y 2: Vela del parapente, sin daños.

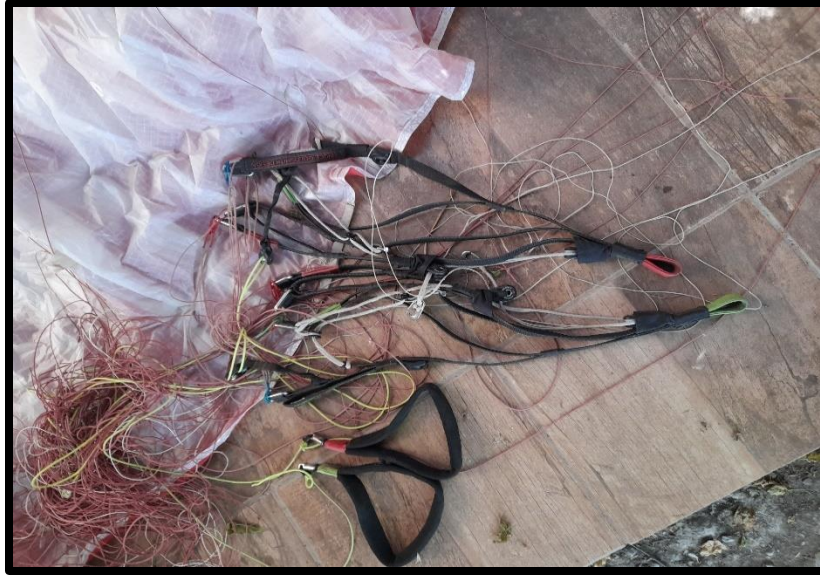
Los suspenes y sistemas de control, estaban sin observaciones (Ver fotografía N°3).

Fotografía N°3: Suspenes y sistemas de control.

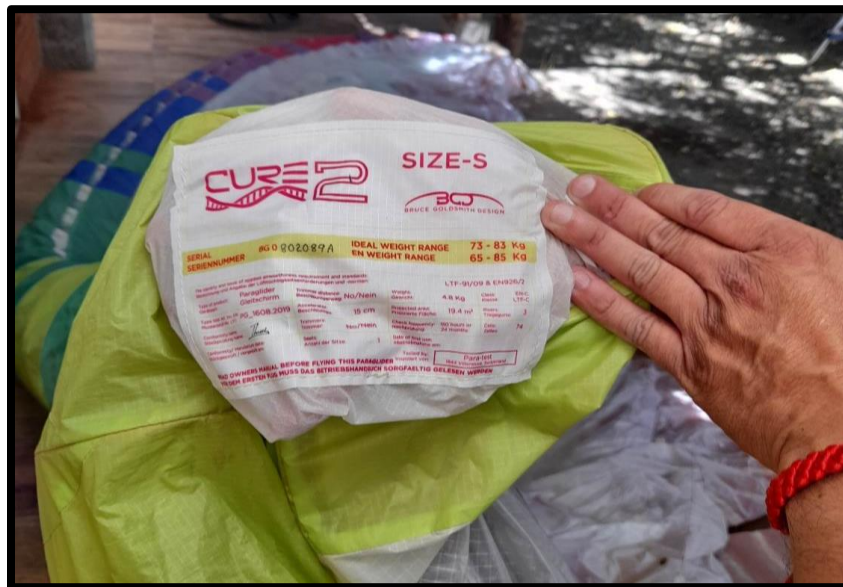
El equipo de investigadores comprobó que el operador (la piloto) no había realizado los mantenimientos que se indican en las etiquetas de la silla y del ala antes del suceso, porque no se habían cumplido aún las horas de vuelo o el tiempo recomendado por los fabricantes, para realizar esta actividad.

Los datos de la vela estaban en su correspondiente etiqueta de fábrica y legibles, en la cual señala una frecuencia de chequeo, cada 150 horas de vuelo o 24 meses (Ver Fotografía N°4).

Fotografía N°4: Etiqueta con los datos de la vela.

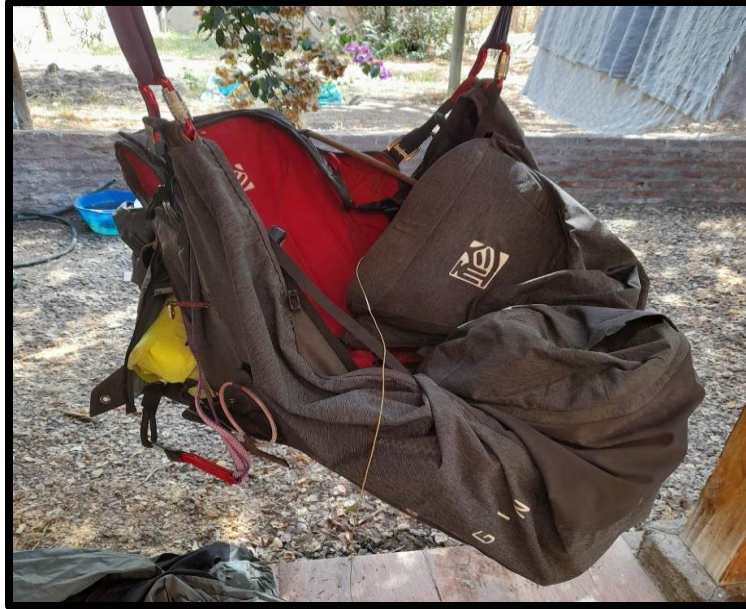
Se verificó la silla, la cual correspondía a un modelo Genie Lite (XS), la cual, se encontró en buenas condiciones, con su equipo y sujeciones correctas, sin daños (Ver fotografía N°5).

Fotografía N°5: Silla modelo Genie Lite (XS).

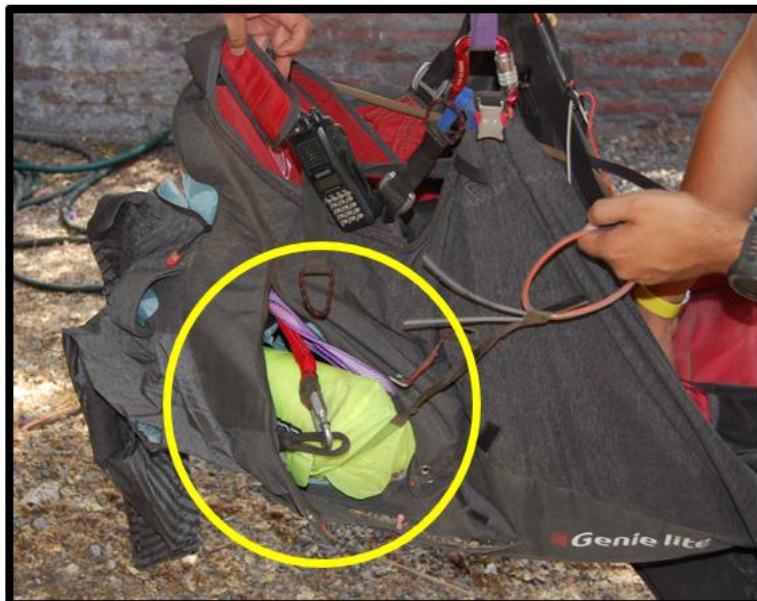
Se verificó el paracaídas de emergencia, el cual estaba en el interior del contenedor de la silla, sin activar y mantenía la correa con su respectiva asa, conectada y sin daños (Ver fotografía N°6).

Fotografía N°6: El Paracaídas en el interior del contenedor de la silla.

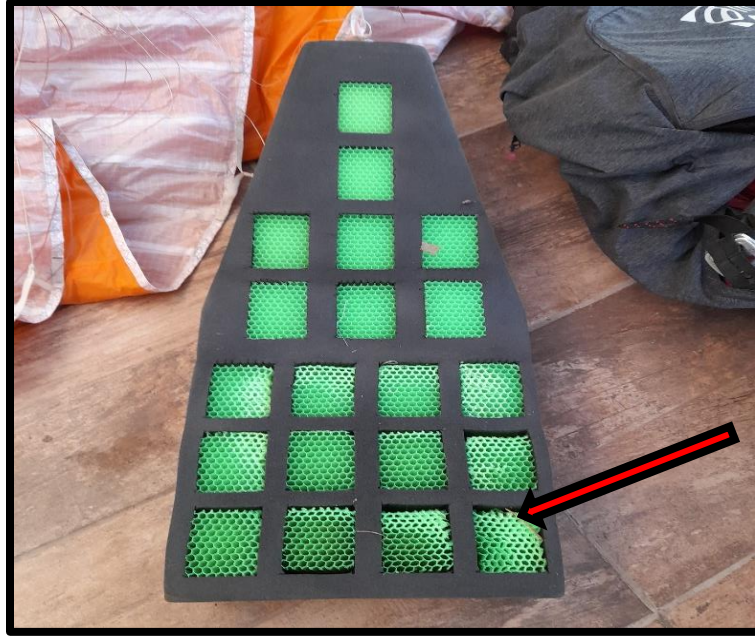
El protector lumbar de la silla tenía signos de daños visibles, en varias de sus celdas. (Ver fotografía N°7).

Fotografía N°7: Daños del protector lumbar de la silla.

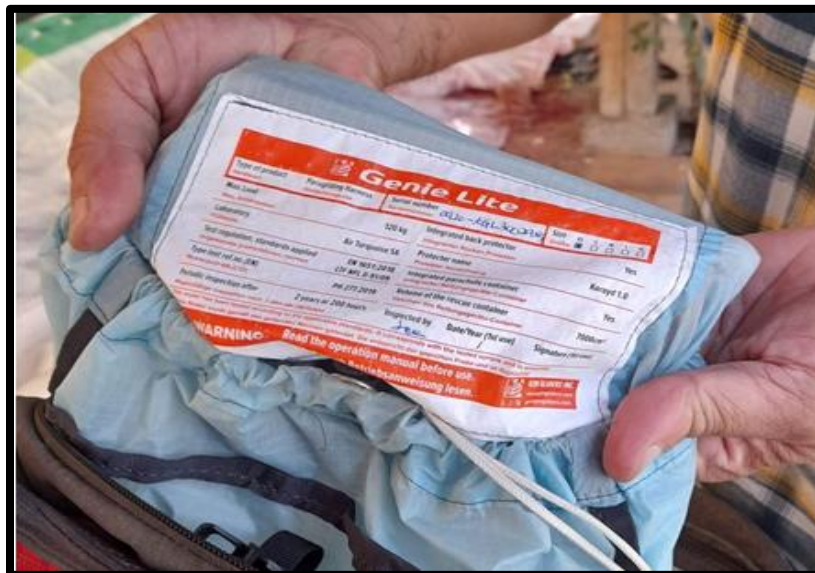
El conjunto de la silla y arnés, marca Genie Lite (XS), con certificación EN 1651⁵ y certificación del protector Koroyd 1.0 LTF91/09, se encontraban sin observaciones, en la cual señala una periodicidad de inspección antes de 200 horas de vuelo o 24 meses (Ver fotografía N°8).

Fotografía N°8. Vista de la etiqueta con los datos de la silla.

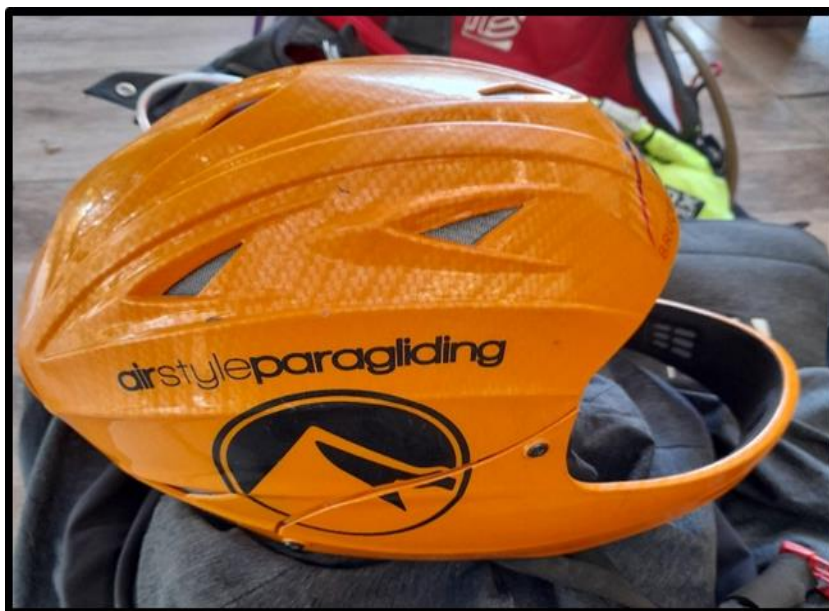
Un casco perteneciente a la piloto, marca AIR STYLE PARAGLIDING, certificación N°12492⁶, se encontró sin observaciones (Ver fotografía N°9).

Fotografía N°9: Vista del casco.
