INFORME PRELIMINAR 24 MESES DEL ACCIDENTE DE AVIACIÓN N° 1953-21
10.AGO.2023

Fecha suceso : 10 agosto del 2021.
Hora suceso : 14:15 hora local.
Lugar : Aeródromo Eulogio Sánchez (SCTB), Reg. Metropolitana.
Aeronave : Avión Beechcraft 58.
Licencia Piloto : Piloto Privado de Avión.
Ocupantes : 01 piloto y 02 pasajeros.

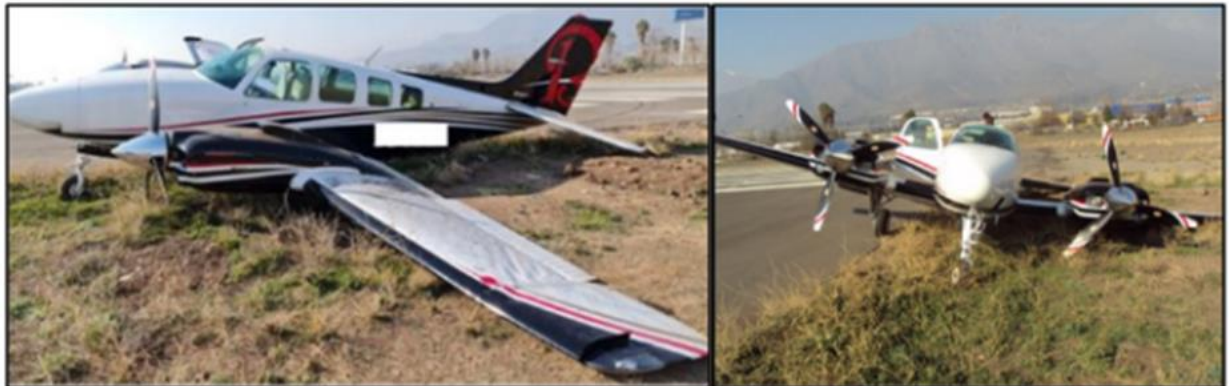
- El suceso ocurrió al término de la pista 19 del Aeródromo Eulogio Sánchez (SCTB).
- La aeronave se encontraba con el tren de aterrizaje izquierdo, ala izquierda y la rueda de nariz fuera de la capa asfáltica al costado Sur de la calle de rodaje Delta. Esta se encontraba con dirección Oeste, rumbo 270°.

Imágenes N°1 y 2: Vista de la aeronave en el sitio del suceso.

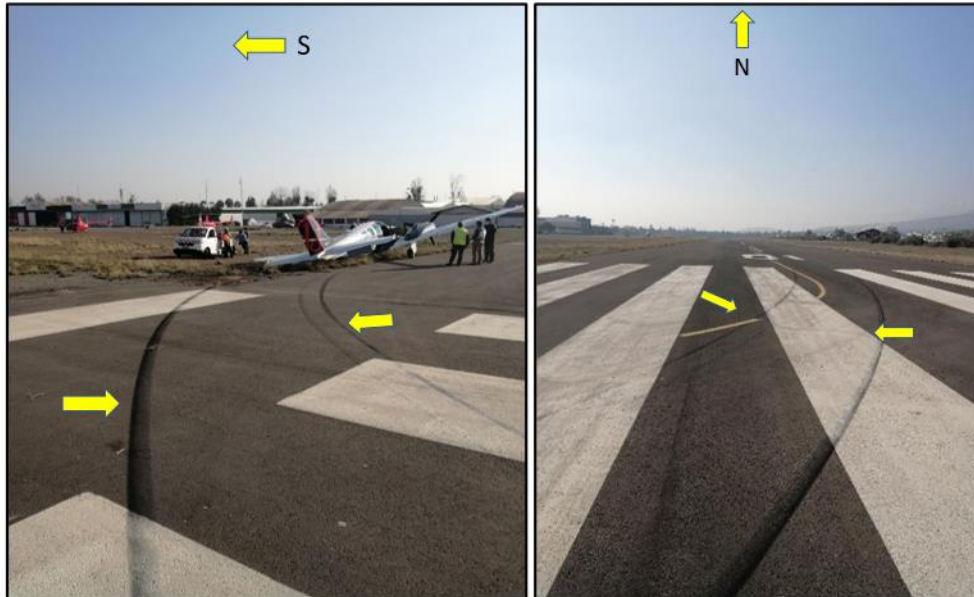
- En el último tercio de la pista 19 y en dirección sur, se observaron marcas de neumáticos dejadas por la aeronave en la superficie de la pista, las cuales comenzaban a 185 metros al Norte del umbral 01 (término de pista 19) hasta la posición final de la aeronave. Estas mostraban un viraje pronunciado hacia la derecha al final de la pista 19 para la calle de rodaje Delta.

Imágenes N°3 y 4: Marcas de neumáticos dejadas por la aeronave.

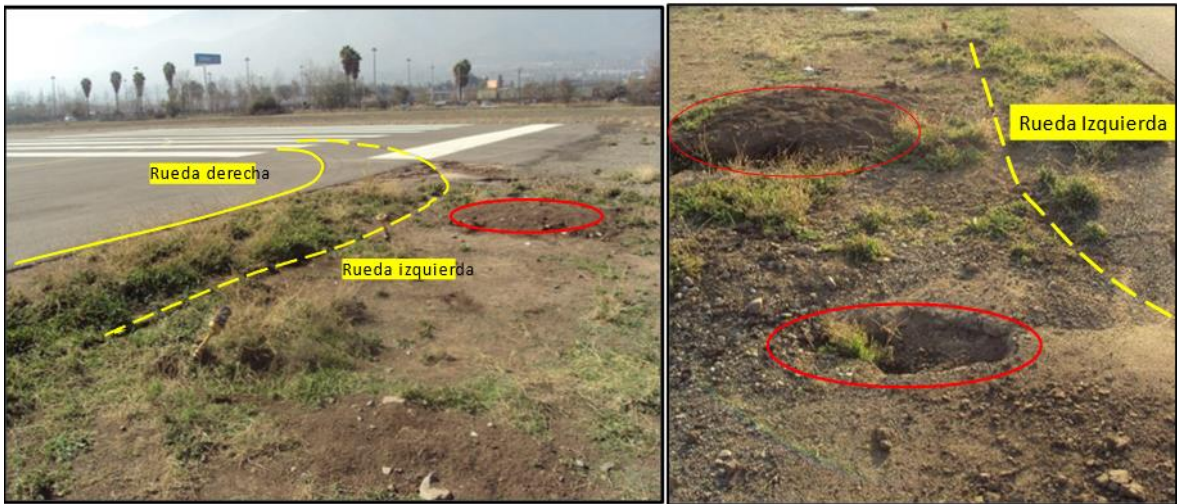
- Una vez que la aeronave fue retirada del sitio del suceso, se pudo observar dos perforaciones en el terreno, fuera de la calle de rodaje Delta, los cuales se encontraban más allá de la huella dejada por la rueda del tren principal izquierdo.

Imágenes 5 y 6: Marcas dejadas por la aeronave fuera de la calle de rodaje Delta.

- No se observan marcas de la rueda por sobre las perforaciones existentes en el terreno.

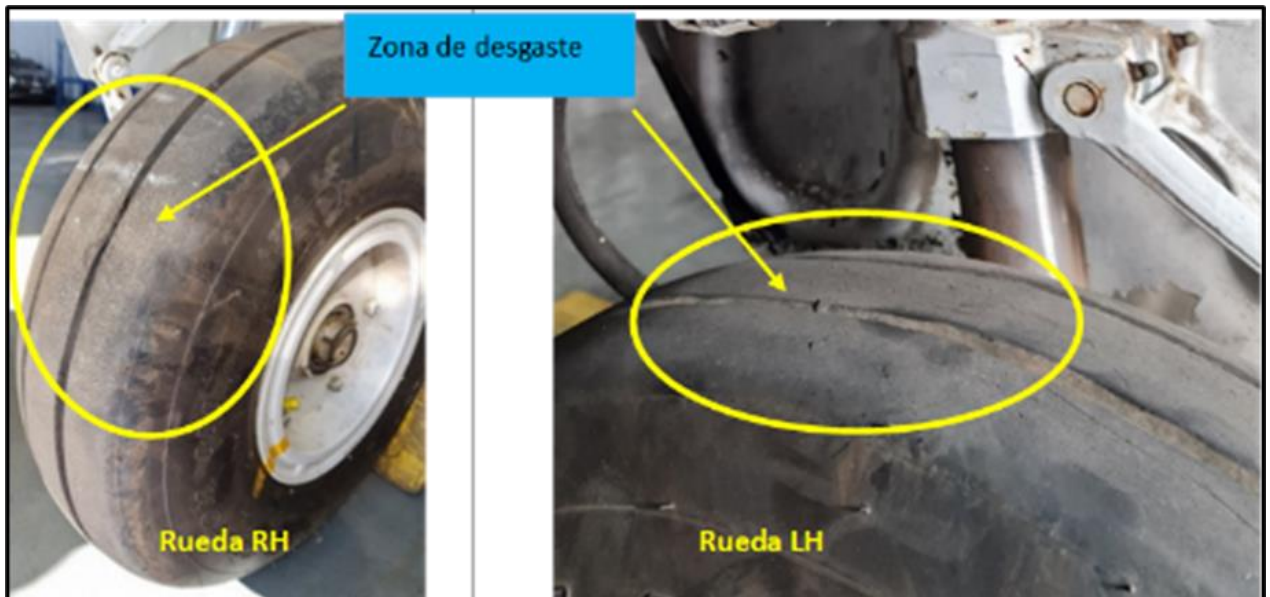
- Los neumáticos del tren de aterrizaje principal (derecho e izquierdo), presentaban evidencia de desgastes en un punto aislado de sus bandas de rodaje.

Imágenes N°6 y 7: Neumático derecho e izquierdo con evidencia de desgaste en un punto aislado.

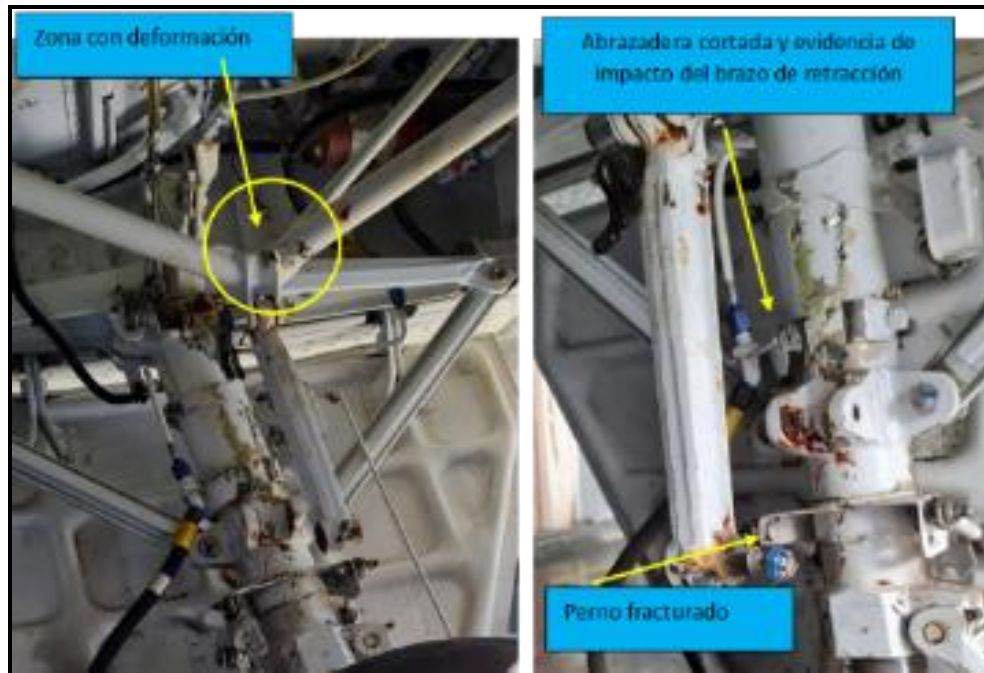
- Se inspeccionó por condición el tren de aterrizaje principal de la aeronave, encontrando la pierna izquierda con deformaciones y pérdida de material en su portalón; mecanismos de retracción con evidencias de deformaciones por un sobre esfuerzo; una abrazadera de soporte de la línea de presión del sistema de frenos cortada por impacto del brazo de retracción; el cilindro del amortiguador con evidencia de impacto del brazo de retracción; el perno de unión del brazo de retracción con el cilindro del amortiguador fracturado, desprendiéndose de su alojamiento, siendo encontrado en el sitio del suceso.

Imágenes N°8 y 9: Tren de aterrizaje principal izquierdo.

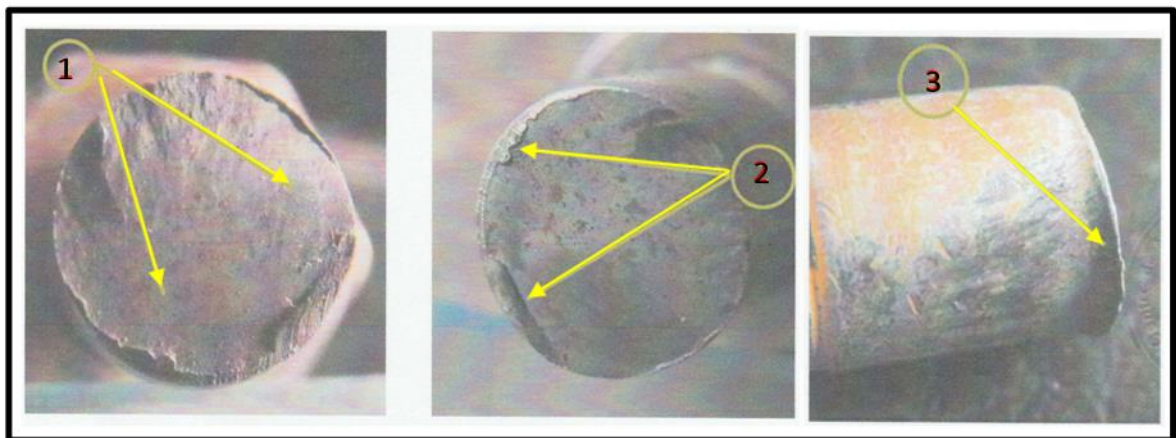
Se efectuó una inspección macro gráfica al perno de unión del brazo de retracción con el cilindro del amortiguador del tren de aterrizaje principal izquierdo, en un laboratorio de metrología de un CMA certificado para esta inspección. El Informe Técnico emitido indicó que se observó una fractura de tipo dúctil por cizalladura, concluyendo que el perno colapsó por fractura, por una carga rápida que excedía su resistencia al corte.

Imágenes N°11, 12 y 13: Fractura del perno de unión del brazo de retracción.

N°1: Se observa una fractura dúctil por corte tipo cizalladura en donde es evidente una zona de colapso de alta velocidad y separación de las secciones por deslizamiento, produciendo una superficie suave y satinada.

Nº2: Los bordes con deformación plástica por aplastamiento indican el sector desde donde la fuerza de corte actúa, principalmente. La sección de colapso del perno no presenta evidencias de fatiga ni de corrosión como elementos de ese colapso.

Nº3: El labio o rebaba por deformación plástica es típico de este tipo de corte y se produce diametralmente opuesto a la deformación por aplastamiento.

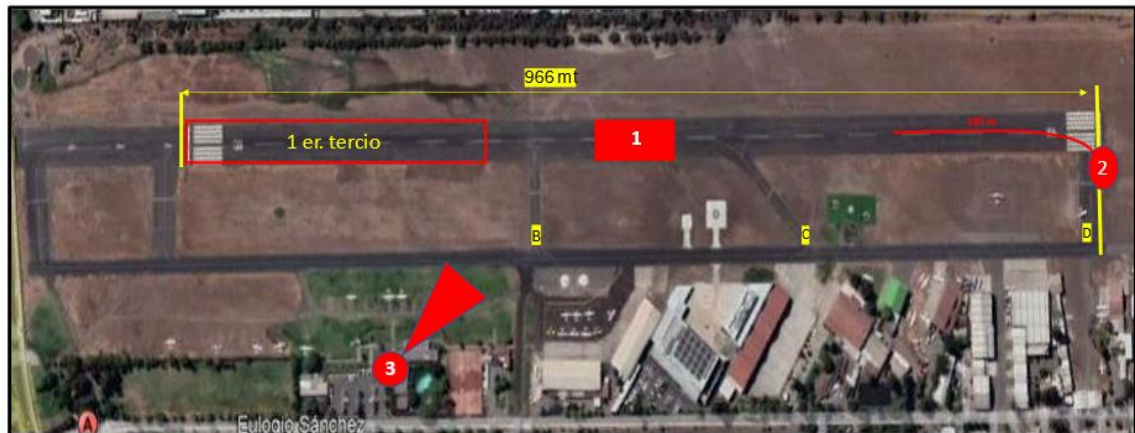
Se muestra la zona de aterrizaje de la aeronave según el relato de la Controladora de Tránsito Aéreo y distancias de las zonas en la pista.

Imagen Nº15: Aeródromo Eulogio Sánchez (SCTB).

- Nº1: Zona de aterrizaje de la aeronave.
- Nº2: Posición final de la aeronave.
- Nº3: Ubicación de la torre de control y observación de la Controladora de Tránsito Aéreo (testigo).
- Marcas dejadas por los neumáticos de la aeronave en el último tercio de pista.
- Distancia de largo total de pista: 966 metros.
