INFORME FINAL DE INVESTIGACIÓN INCIDENTE DE AVIACIÓN

N°1960-21

Incidente de aviación que afectó a una aeronave experimental del tipo Girocóptero modelo Tercel, en un sitio no definido como aeródromo, Comuna de Machalí, Región del Libertador General Bernardo O' Higgins., el día 16 de octubre del 2021.

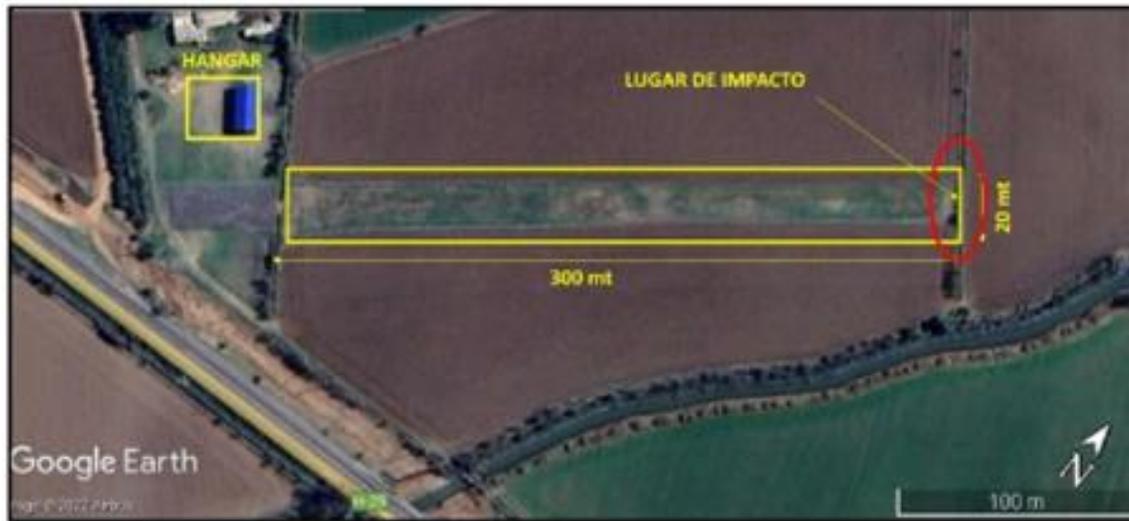
Nombre	No tiene
Designador OACI	No aplica
Coordenadas	34°11'35"S, 70°39'28"O
Elevación	580 metros
Orientación	045° / 225°
Dimensiones	300 metros de largo X 20 metros de ancho
Tipo de superficie	Tierra compacta
Horas de operación	No aplica
Uso	Privado

Imagen N°1: Sitio no definido como aeródromo.

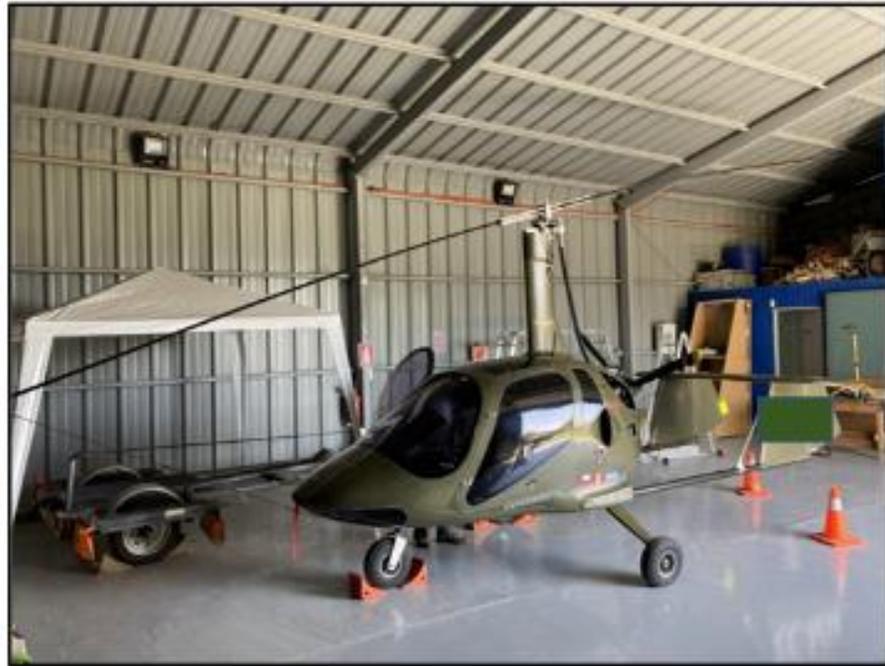
Imagen N°2: Vista general de la aeronave.

- Se efectuó una inspección exterior visual a la aeronave no encontrando daños estructurales.
- El estado del parabrisas y las ventanillas no presentaba observaciones permitiendo una visión normal desde el puesto del piloto al mando.

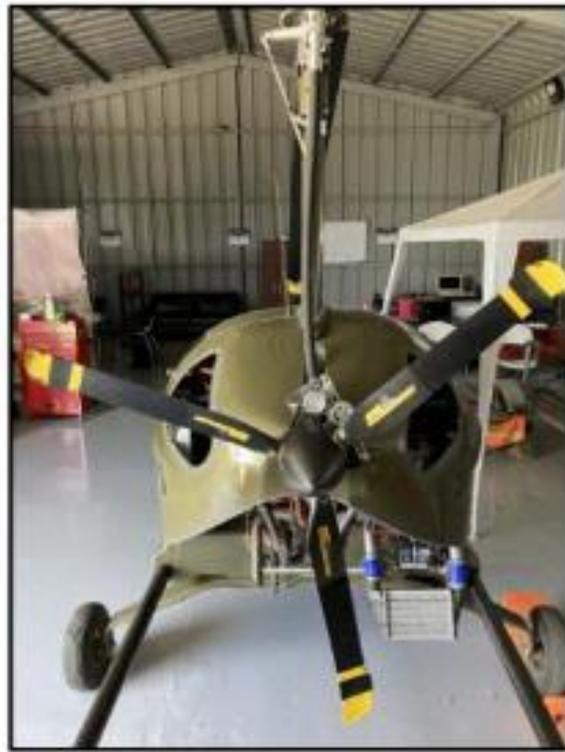
- El nivel de aceite del motor se encontró en su nivel normal, dentro de los límites máximo y mínimo de la varilla indicadora.
- Se inspeccionó la hélice del motor propulsor de la aeronave, la cual contaba con tres palas, fabricada en material compuesto.

Imagen N°3: Hélice propulsora de la aeronave.

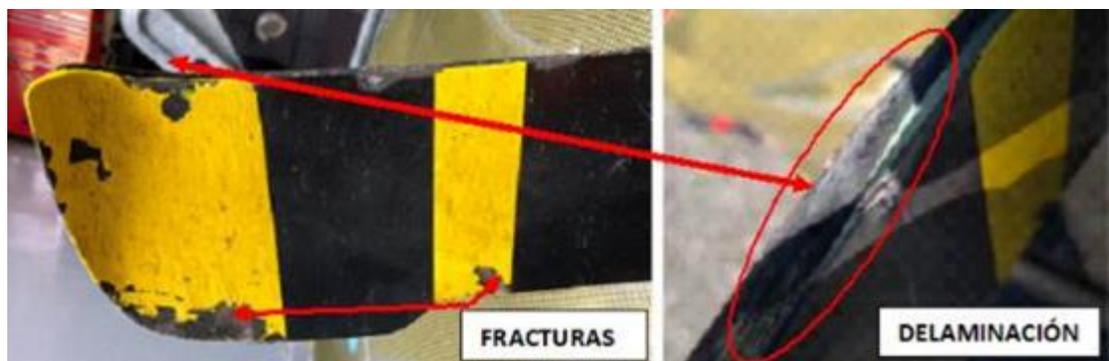
Hélice Propulsora: Una de sus palas con fracturas y delaminación.

- Una de sus palas se encontraba con una sección fracturada y delaminada (imágenes 4 y 5).

Imágenes N°4 y 5: Daños en una de las palas de la hélice.

Los daños encontrados en la hélice propulsora fueron a consecuencia del impacto de una de sus palas con una rama y un alambre pertenecientes a la cerca perimetral al inicio del sitio de aterrizaje.

Los daños observados en una de las palas de la hélice propulsora fueron a consecuencia del impacto de esta con un alambre y una rama, pertenecientes a una cerca perimetral, que se encontraban al inicio del sitio de aterrizaje.

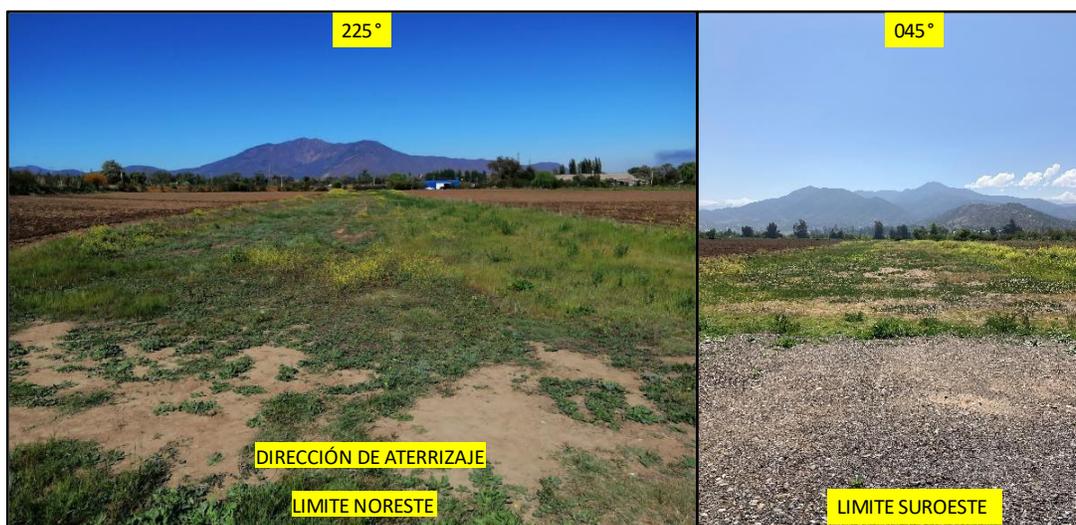
- La superficie del sitio de aterrizaje era de tierra compacta, cubierta en su gran mayoría con vegetación baja del tipo maleza.

Imágenes N°6 y 7: Sitio de aterrizaje.

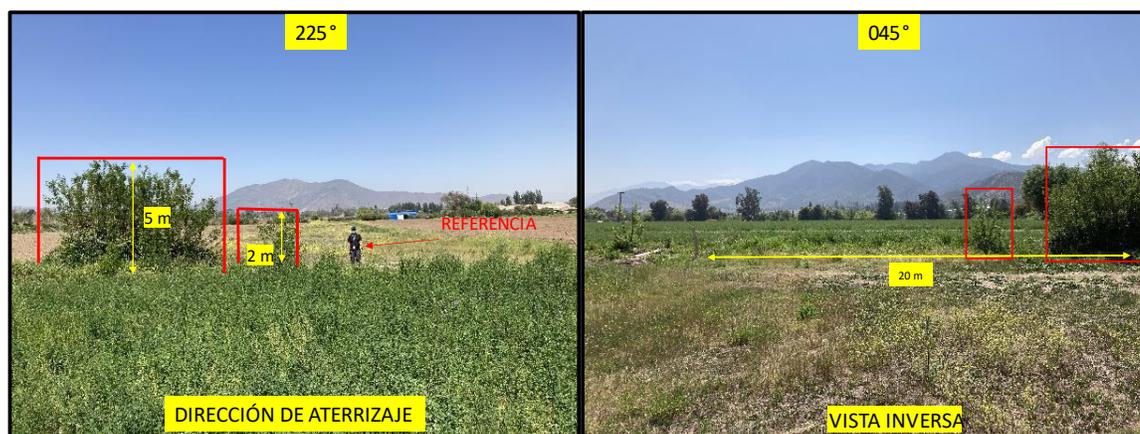
- Al inicio del sitio de aterrizaje, límite Noreste (lugar donde se produjo el daño de la hélice), ocupando el lado izquierdo, se observó vegetación de tipo arbusto de 2 y 5 metros de alto.

Imágenes N°8 y 9: Inicio del sitio de aterrizaje, límite Noreste.

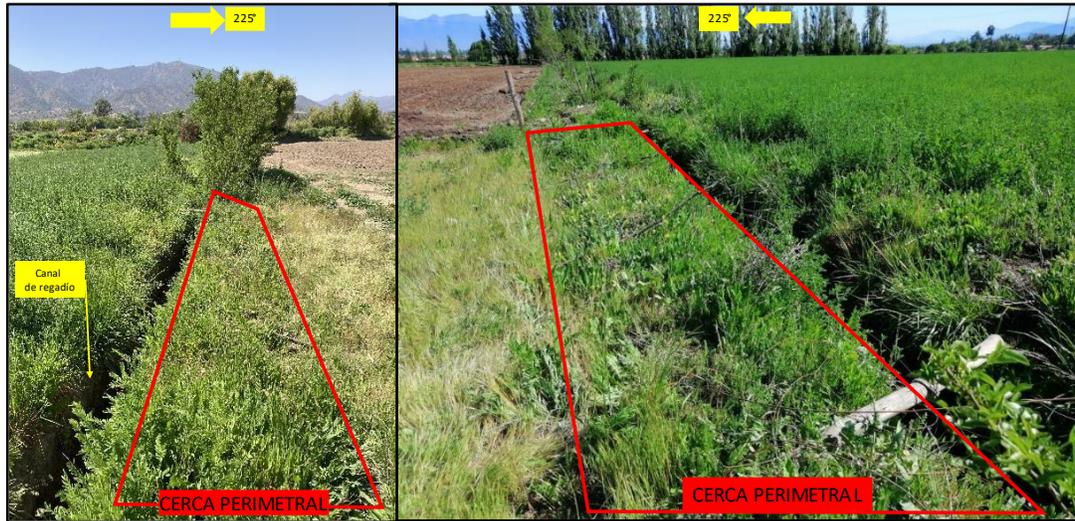
- En el mismo lugar, cruzaba un canal de regadío y posterior a éste, se encontraba una cerca perimetral de alambres, con dos postes de madera en sus extremos y entre ellos ramas que formaban parte de la cerca. La cerca se encontraba botada y por las

características observadas, llevaba tiempo en esa condición. La cerca marcaba el límite Noreste del sitio de aterrizaje (imágenes 10 y 11).

Imágenes N°10 y 11: Canal de riego y cerca perimetral noreste.

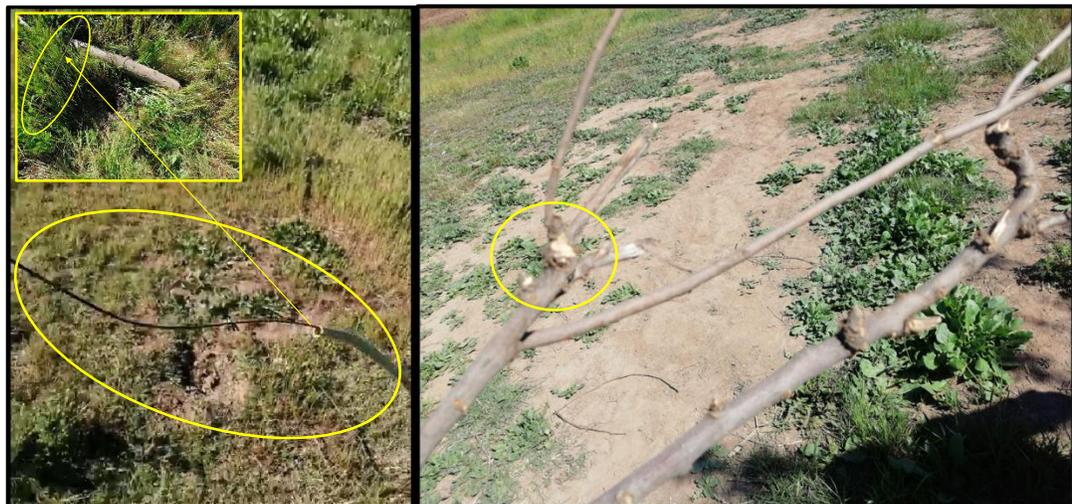
- Aproximadamente a 5 metros de la cerca perimetral, en dirección Suroeste se encontró en el suelo un alambre cortado en uno de sus extremos, perteneciente a la cerca perimetral y, además, en el mismo lugar, una rama con evidencia de cortes recientes (Imágenes 11 y 12).

Imágenes N°11 y 12: Alambre y rama encontrada en el sitio del suceso.

Al realizar la inspección del lugar del suceso, al inicio del sitio de aterrizaje, se encontró un alambre suelto en la superficie y una rama con evidencia de corte reciente, ambos

pertenecientes a la cerca perimetral del recinto, estos objetos habrían golpeado una de las palas de la hélice propulsora de la aeronave, lo que es concordante con el relato del piloto.

La inspección del lugar del suceso, al inicio del sitio de aterrizaje, determinó que, un alambre y una rama pertenecientes a una cerca perimetral habría golpeado la pala de la hélice propulsora.

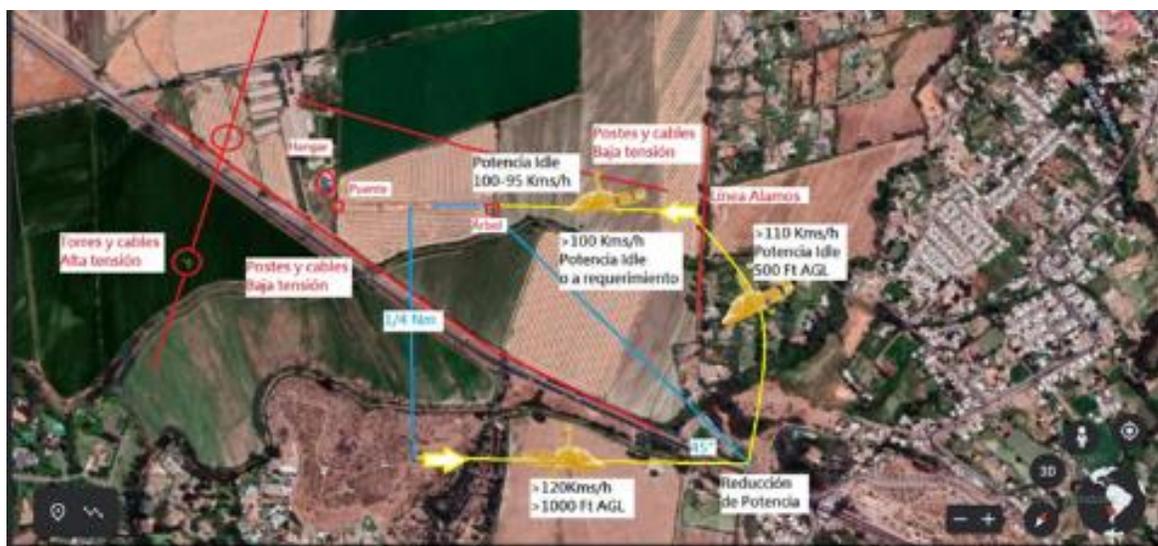
Imagen N°13: Croquis con planificación de aproximación y aterrizaje realizada por el piloto.

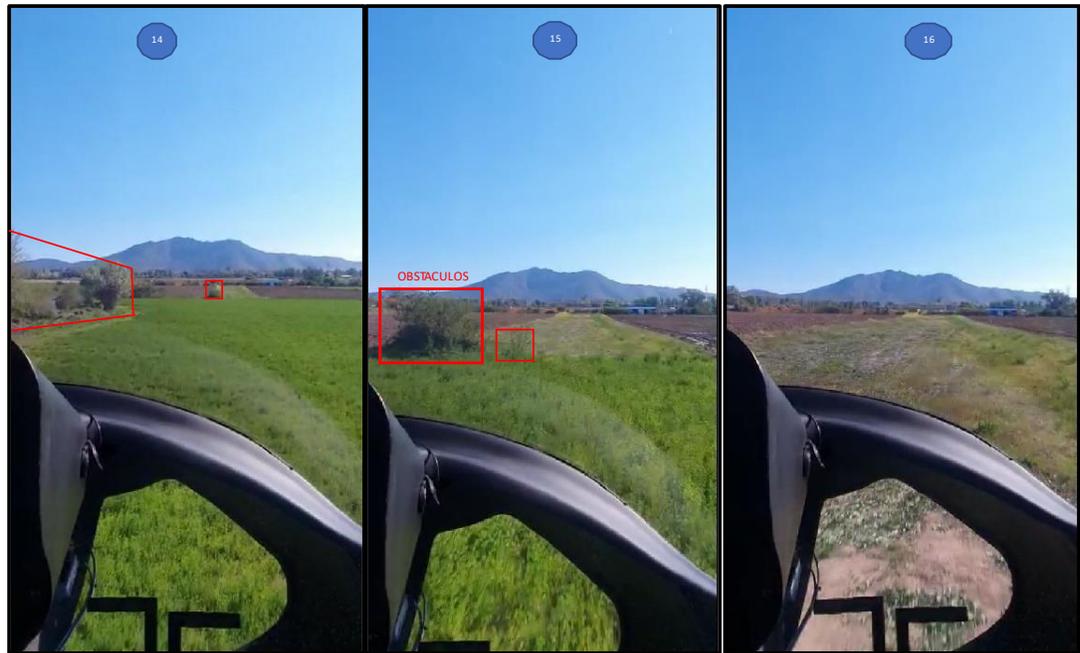
Imágenes N°14, 15 y 16: Secuencia de imágenes del video de la aproximación y aterrizaje al sitio no definido como aeródromo.

- **N°14:** Aproximación de la aeronave en curso para aterrizar, al sitio no definido como aeródromo.
- **N°15:** Aeronave próximo a cruzar el inicio del sitio de aterrizaje.
- **N°16:** Momento en que la aeronave cruzó el inicio del sitio de aterrizaje por el costado derecho de la vegetación, a una altura menor a 02 metros (referencia, altura de la vegetación al inicio del sitio de aterrizaje) y se escuchó un sonido (golpe).

- La aeronave aproximó al sitio de aterrizaje a una baja altura, tomando como referencia los árboles que se encuentran a la izquierda de la trayectoria de vuelo.
- No se observan cambios de actitud o cambios de potencia brusca durante la trayectoria de aproximación.
- El cruce de la aeronave al inicio del sitio de aterrizaje se realizó a una altura menor a 2 metros, tomando como referencia la altura de la vegetación al inicio del sitio de aterrizaje y que la aeronave cruzó por la derecha.

- En ese momento, junto con el quiebre de planeo se escucha el sonido de un golpe el cual se asocia al momento que una de las palas de la hélice propulsora golpea un objeto.
- Posteriormente, la aeronave continuó el aterrizaje en forma normal, completando el aterrizaje antes de la mitad del sitio de aterrizaje.

El análisis de las imágenes del video grabado por el pasajero permitió, establecer que el piloto llevaba una baja trayectoria de aproximación para aterrizar, antes de cruzar el inicio del lugar de aterrizaje.

Respecto a la altura de cruce de la aeronave al inicio del sitio de aterrizaje, habría sido a una altura menor a 02 metros, lo que se pudo corroborar con las mismas imágenes del video, la visita en terreno y las alturas de la vegetación allí existente que se tomó como referencia.

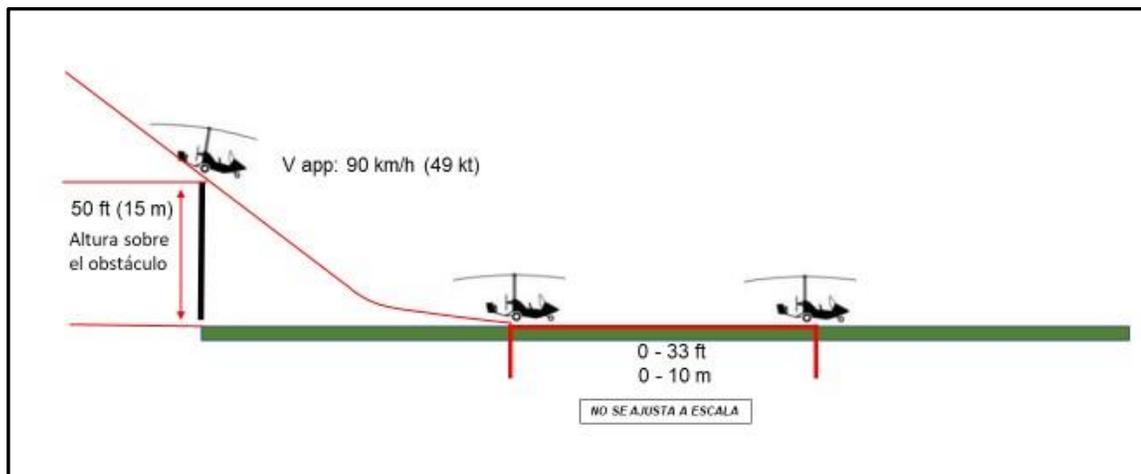
- Velocidad de aproximación : V APP (90 Km/h) (49 kt).
- Aterrizaje por encima del obstáculo : 50 ft (15 m).
- Carrera de aterrizaje estándar : 0 - 33 ft (0 - 10 m).

Imagen 16: Perfil de aterrizaje según Pilot Operating Handbook de la aeronave.

En relación a lo anterior, el Pilot Operation Handbook de la aeronave, señala en su apartado de procedimiento para aterrizar que, la altura de cruce por encima del obstáculo (inicio del sitio de aterrizaje) debe ser de 50 pies (15m), por lo tanto, el piloto no dio cumplimiento al procedimiento de aterrizaje estipulado en el Manual de Vuelo de la Aeronave.

El piloto no dio cumplimiento al procedimiento estipulado en el Manual de Vuelo de la Aeronave respecto a la altura mínima de cruce al inicio del sitio de aterrizaje.

Reiterar a los operadores y pilotos de este tipo de aeronave, dar cumplimiento a lo estipulado en el Manual de Vuelo de la Aeronave, respecto al procedimiento de aterrizaje en especial a la altura mínima de cruce al inicio del sitio de aterrizaje.
