INFORME FINAL ACCIDENTE DE AVIACIÓN Nº 1900SP

Aeronave : Avión Cessna, Citation Mustang 510.

Lugar : 412 Metros al Norte del Aeródromo María Dolores (Scge), Los Ángeles, Región del Biobío.

Fecha : 06 de agosto de 2019

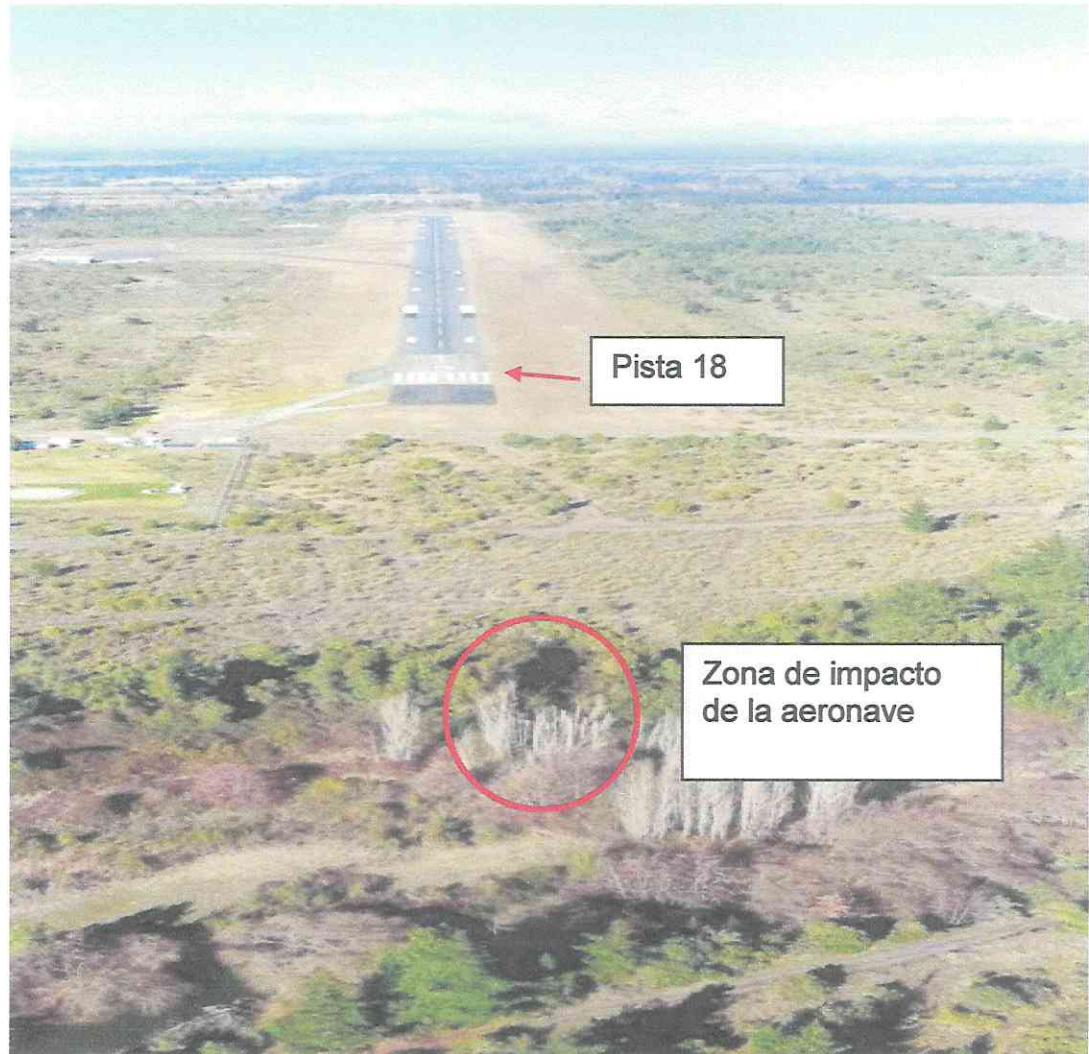
1.6.5.1. La aeronave estaba a 412 metros al Norte de la pista 18 del aeródromo SCGE, estrellada contra el terreno y destruida por un incendio posterior (Fotografía 1).

Fotografía 1: Zona de impacto y referencia con la pista 18 de SCGE.

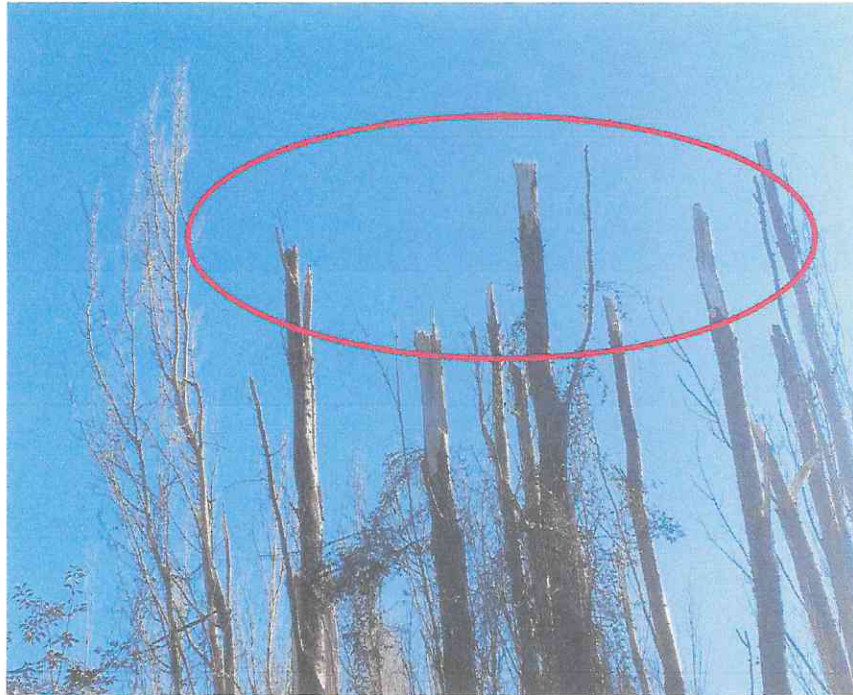
- 1.6.5.2.** A 37 metros antes de la posición final del avión, se observaron árboles de entre 20 y 22 metros de altura, con evidencias de cortes en sus extremos, debido a los impactos provocados por la aeronave (Fotografía 2).

Fotografía 2: Árboles con evidencias de impactos.

A 37 metros, antes de la posición final del avión, se encontraron árboles con una altura promedio entre 20 y 22 metros, los cuales, presentaban daños en su extremo superior. Estos daños, fueron a consecuencia del impacto del fuselaje y ala derecha del avión, lo que provocó que se desprendiera la punta de ala derecha con parte de su alerón, iniciándose un foco de ignición (fuego).

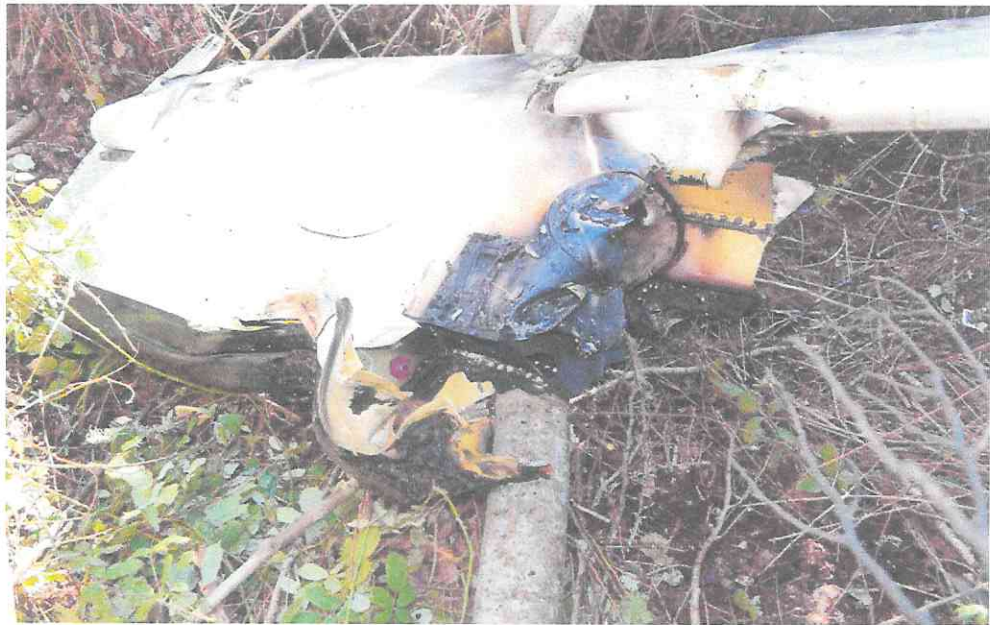
- 1.6.5.3.** En esta zona se encontró parte del ala derecha y alerón, la cual se desprendió debido al impacto con árboles. Además, presentaba evidencia de daño por fuego, siendo probablemente el punto de inicio del fuego que afectó a la aeronave (Fotografía 3).

Fotografía 3: Punta de ala derecha y alerón desprendida.

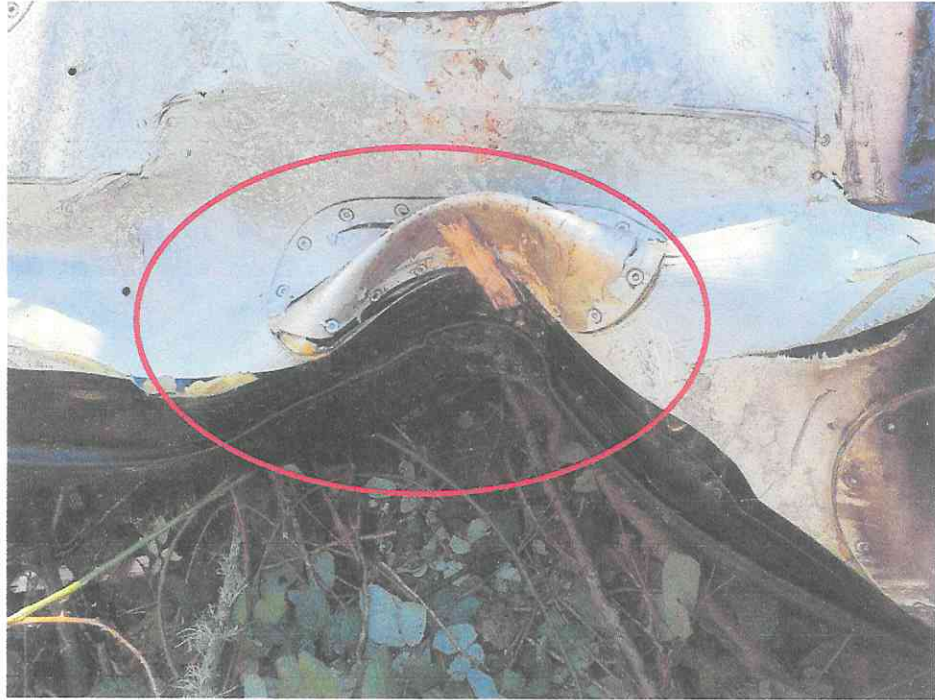
- 1.6.5.4. Además, en el borde ataque de la punta de ala derecha desprendida, se observó deformación debido al impacto contra los árboles (Fotografía 4).

Fotografía 4: Impacto de árbol en la zona del borde de ataque

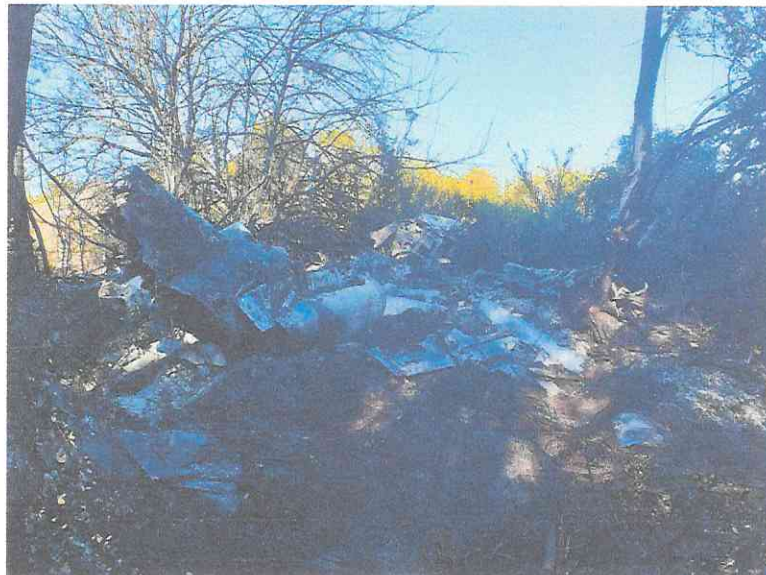
- 1.6.5.5. Posteriormente, se observó el resto de la aeronave, fuselaje, empenaje, alas y motores destruidos por el impacto y posterior incendio (Fotografía 5).

Fotografía 5: Restos de la Aeronave.

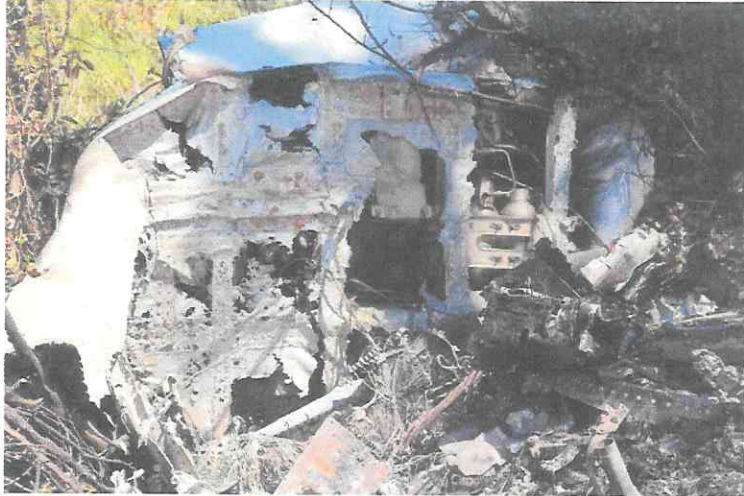
- 1.6.5.6. Debido al nivel de destrucción de la aeronave, no fue posible efectuar pruebas a los controles de vuelo.
- 1.6.5.7. Todos los instrumentos y controles de la cabina se encontraron destruidos (Fotografía 6).

Fotografía 6: Zona de cabina e instrumentos destruida.

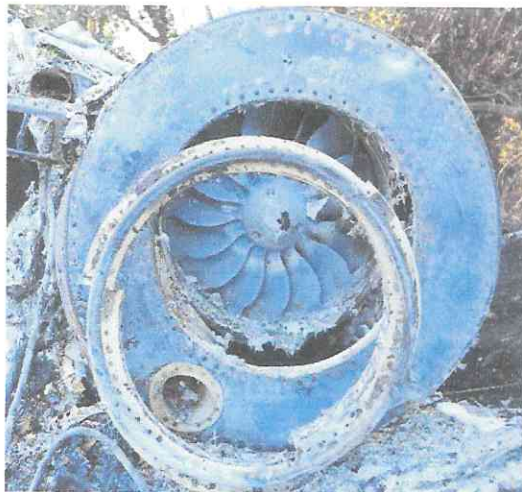
Fotografía 7: Motor N° 1

- 1.6.5.8. Los motores N° 1 y N° 2, presentaron deformaciones, múltiples fracturas, quemaduras, daños en las capotas y distintos componentes. Ambos motores se encontraron trabados, no girando ni los compresores ni las turbinas, debido a los impactos y posterior incendio (Fotografías 7 y 8).

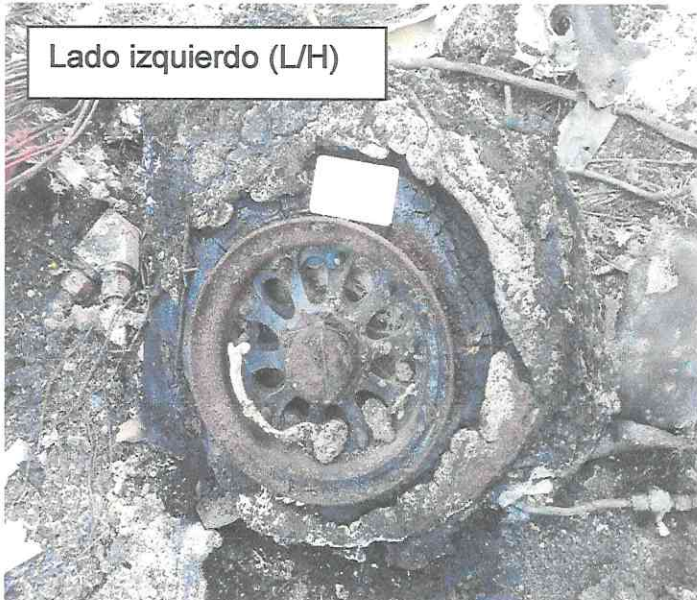
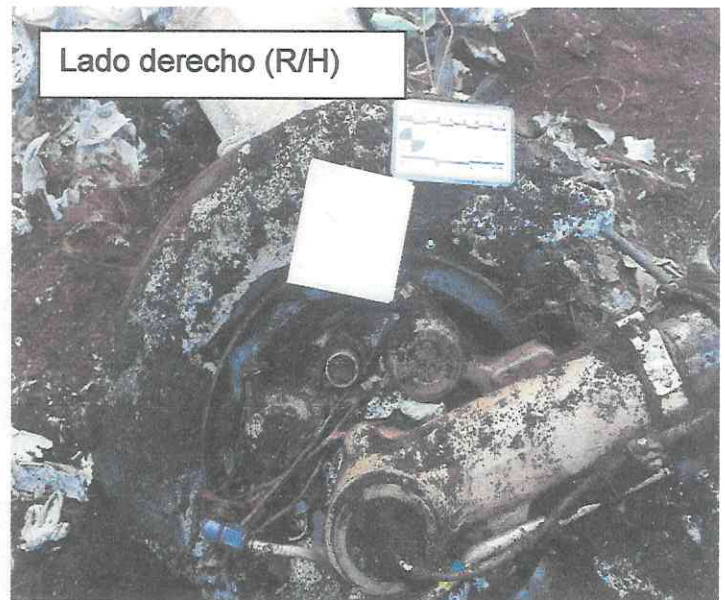
1.6.5.9.1. Durante las inspecciones se pudo establecer que el tren de aterrizaje se encontraba en la posición arriba (no extendido), ya que material derretido se encontraba adosado a las caras laterales de los neumáticos (Fotografías 9 y 10).

Fotografías 9 y 10: Ruedas del tren de aterrizaje principal.

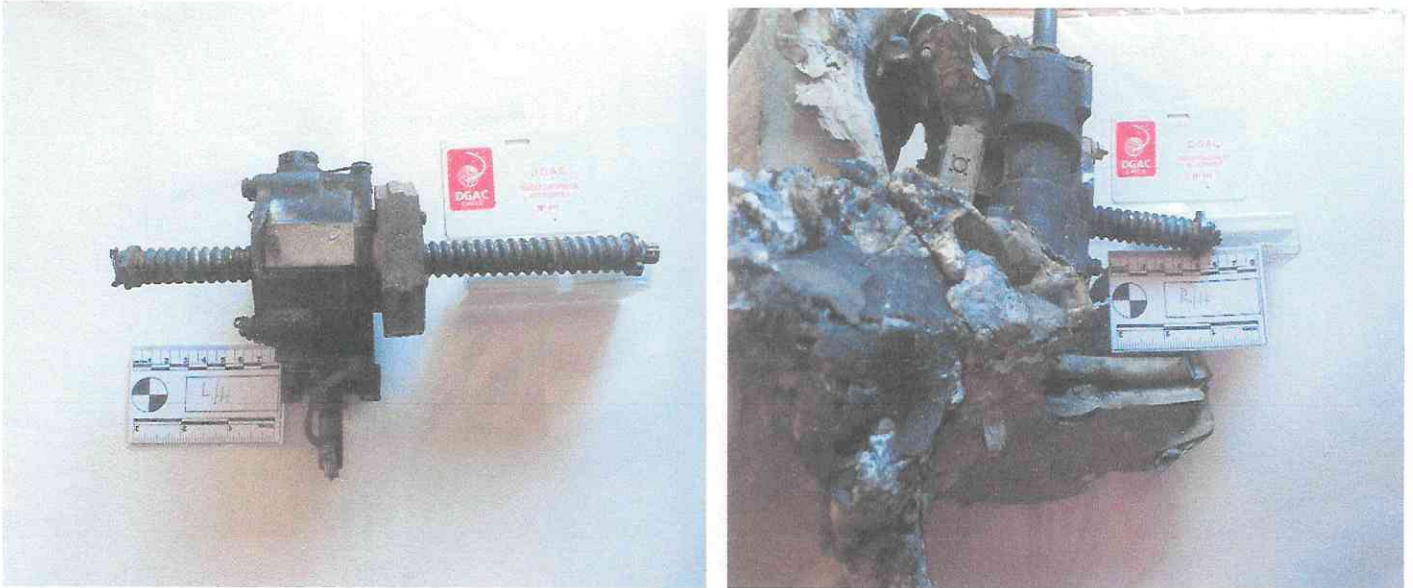
1.6.5.9.2. Respecto de la posición de los flaps, el fabricante de la aeronave estableció que ambos se encontraban abajo, simétricos y con aproximadamente 13° (Fotografías 11 y 12).

Fotografías 11 y 12: Actuadores electromecánicos de los flaps.

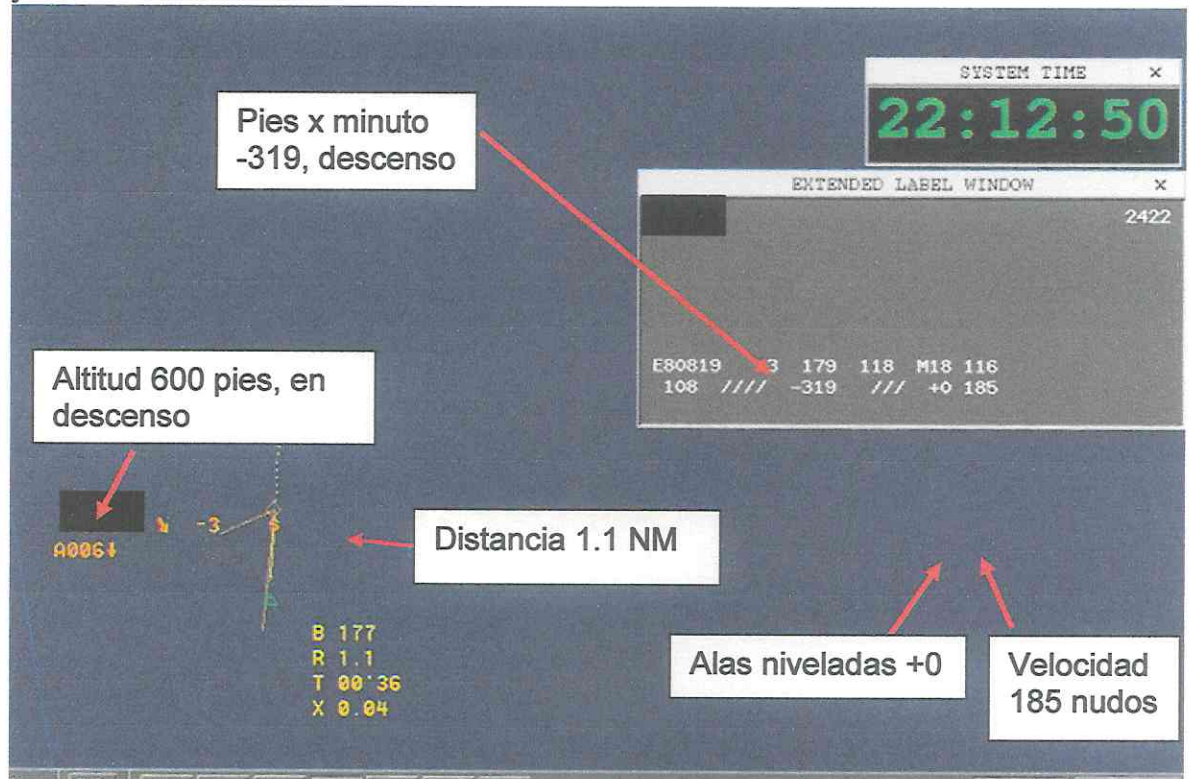
Imagen 1: Trazas radar

En las trazas radar (Imagen 1), tomada 10 segundos antes del suceso, a 1.1 millas náuticas del aeródromo, se puede observar que la aeronave venía en una aproximación con parámetros normales, respecto de la altitud, velocidad, descenso (pies por minuto) y alas niveladas.

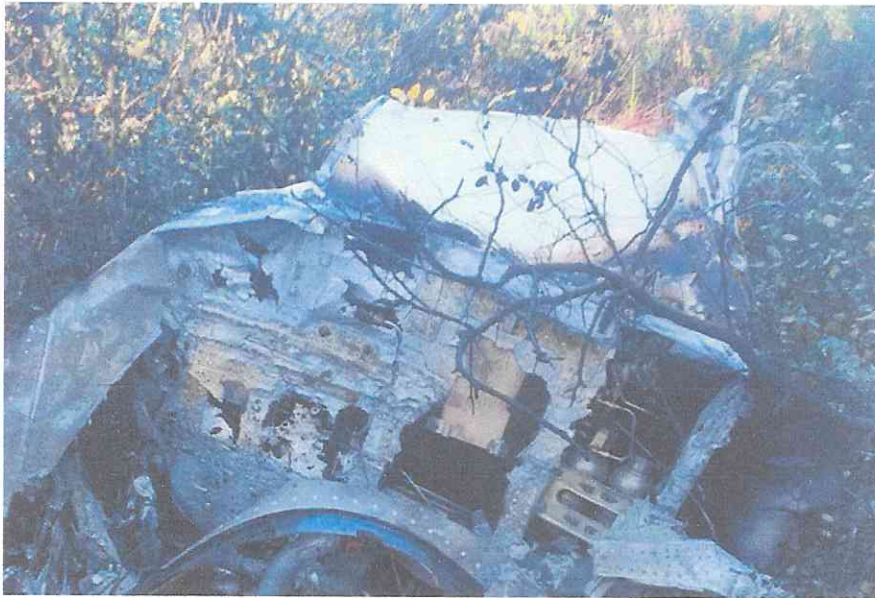
- 3.1. **Célula:** Alas, fuselaje y empenaje con estructura, recubrimientos y sistemas destruidos por el impacto contra los árboles, el terreno y el incendio (ver fotografía N° 1).

Fotografía N° 1. Vista de la cabina y panel de instrumentos.

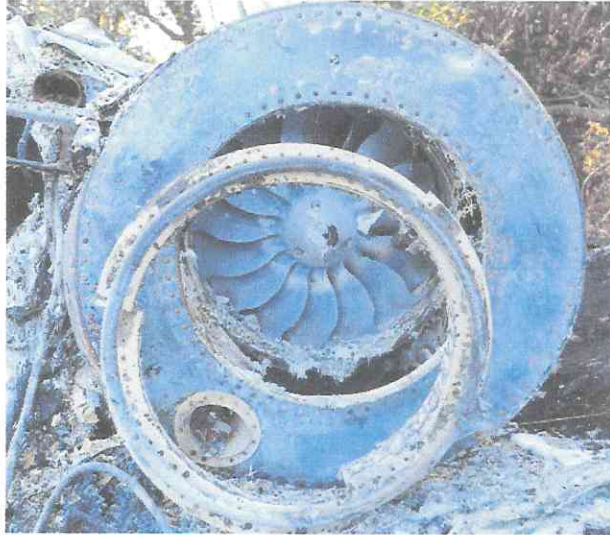
Fotografía N°2: Vista frontal del motor N° 1.

- 3.2. **Motor N°1:** Estructura de soporte, fracturada, deformada y parcialmente quemada. Toma de aire con múltiples deformaciones y partes fundidas. Carenado del fan delantero parcialmente fundido. Ducto del fan, destruido. Capotas, destruidas. Arnés eléctrico y mangueras de combustibles, quemadas. Ducto de escape, deformado. Desprendido del motor desde su montante (ver fotografía N°2).

- 7.7. Los daños encontrados en ambos motores son atribuibles a la carga de impacto contra los árboles, el terreno y al incendio generado posteriormente.

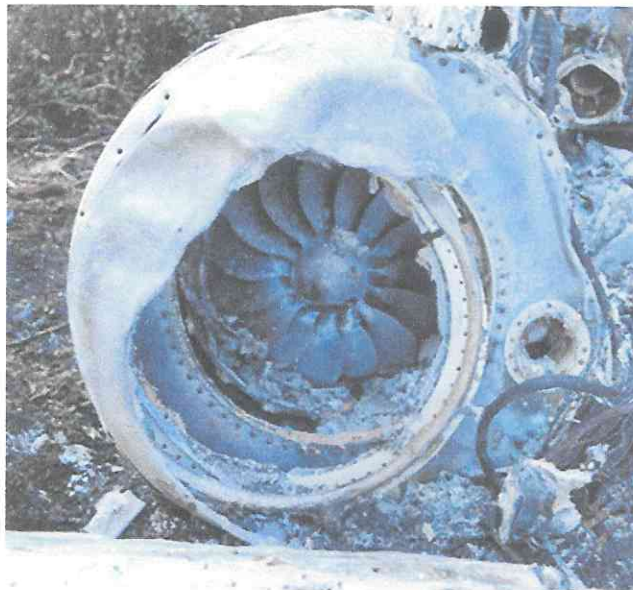
Fotografía N° 3. Vista frontal de motor N° 2.

- 3.3. **Motor N° 2:** Toma de aire con múltiples deformaciones y secciones fundidas. Carenado del fan delantero parcialmente fundido. Ducto del fan deformado y parcialmente quemado. Capotas, parcialmente fundidas. Arnés eléctrico y mangueras de combustible, quemadas. Ducto de escape, deformado (ver fotografía N° 3).

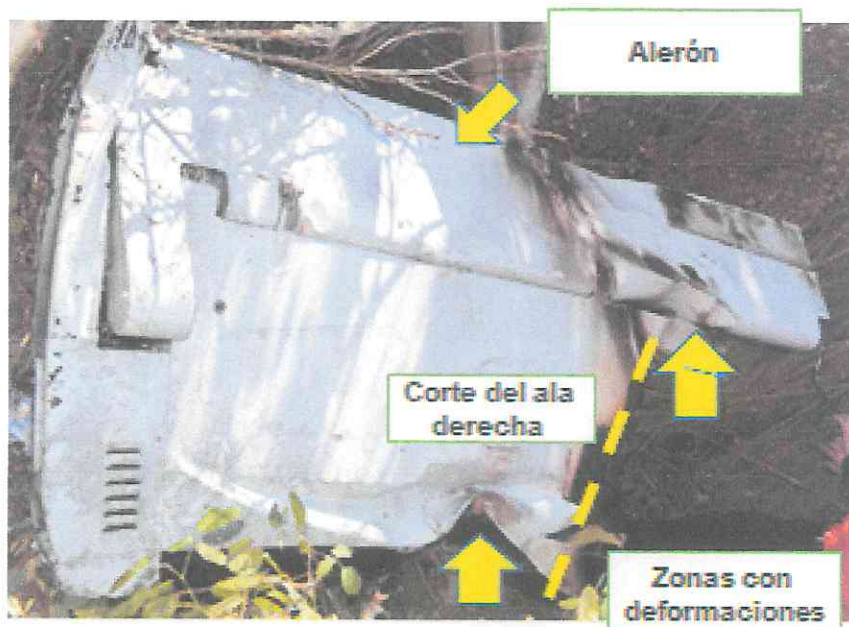
- 4.1. **En el sitio del suceso:** El equipo investigador efectuó una inspección física a los restos de la aeronave, lo cual permitió establecer lo siguiente:
 - 4.1.1. A 37 metros del punto de impacto final de la aeronave, se encontró parte de la punta del ala derecha y su alerón. En los recubrimientos y largueros se observó una fractura transversal al eje longitudinal. Las características de las fracturas eran del tipo instantáneo. En la zona del borde de ataque, adyacente a la fractura, se observó una deformación atribuible a un impacto frontal contra unos troncos de árbol ubicados en la trayectoria de aterrizaje (ver fotografía N°4).

Fotografía N° 4. Vista inferior de la sección de la punta de ala y alerón derecho.

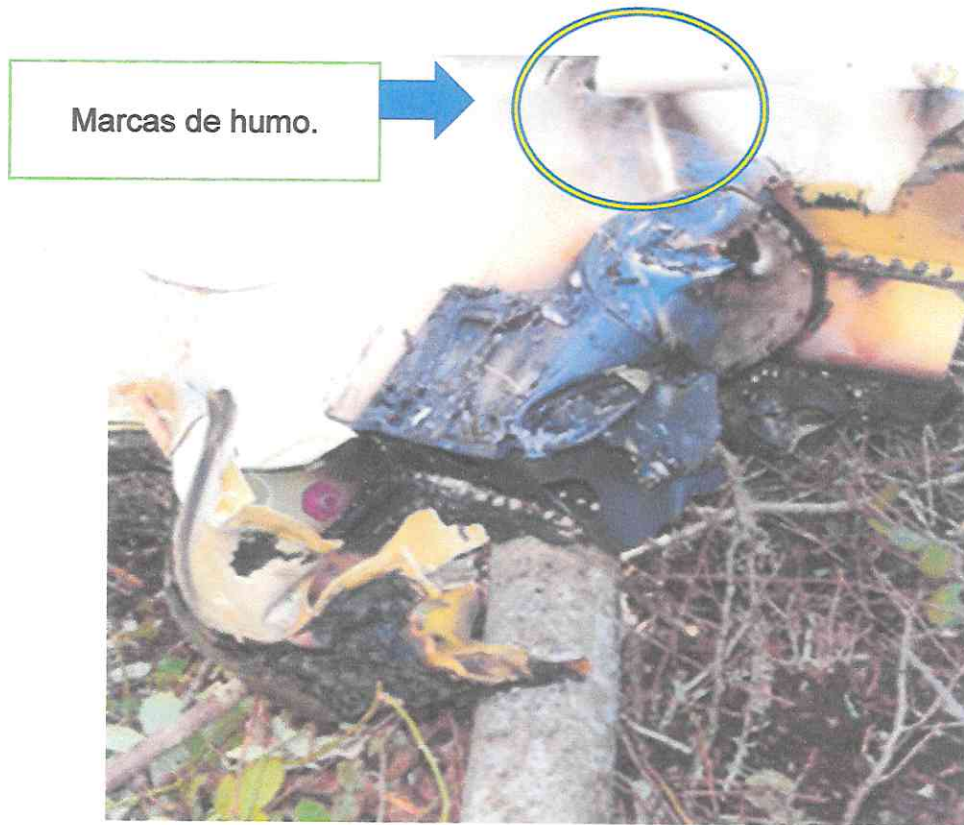
Fotografía N° 5. Vista de zona de corte del ala derecha, con quemaduras.

- 7.3. La evidencia encontrada en la zona de fractura del ala derecha permitió establecer que se produjo un incendio en esa sección del ala que quemó la bota anti-hielo y la pintura de los recubrimientos inferiores. Estas evidencias permitirían señalar que el incendio se produjo posterior al impacto contra los árboles.

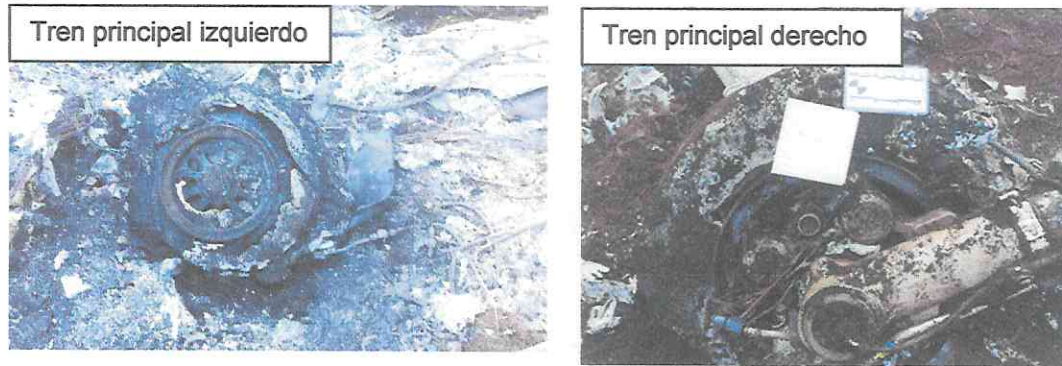
- 4.1.6. El tren de aterrizaje principal y el de nariz se encontraron en posición arriba, lo que se pudo determinar por la presencia de material derretido, que se encontraba adosado a las caras laterales de los neumáticos del tren principal (ver fotografía N° 6 y 7).

Fotografía N° 6 y 7. Ruedas del tren principal con material fundido en los costados laterales de los neumáticos.

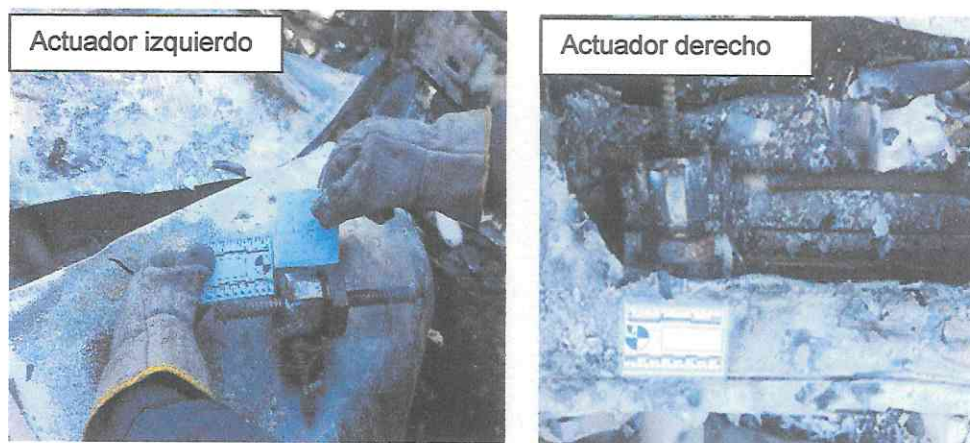
Fotografía N° 7 y 8. Actuadores electromecánicos.

El fabricante de la aeronave estableció que los flaps se encontraban en fase de recorrido¹, específicamente en 13°. Esta posición la estableció al medir la posición de los tornillos sin fin en los actuadores de los flaps, identificados por los números de partes 9912640-1 y 9912640-2 (ver fotografía N° 7 y 8).
