INFORME FINAL DE INVESTIGACIÓN INCIDENTE GRAVE DE AVIACIÓN

N° 1974-22

Incidente Grave de aviación que afectó a un avión Thrush Aircraft Inc., realizando un aterrizaje de emergencia en un campo agrícola a 13 km. al Sur del Aeródromo Panguilemo (SCTL), comuna de Maule, Región del Maule, el día 30 de enero de 2022.

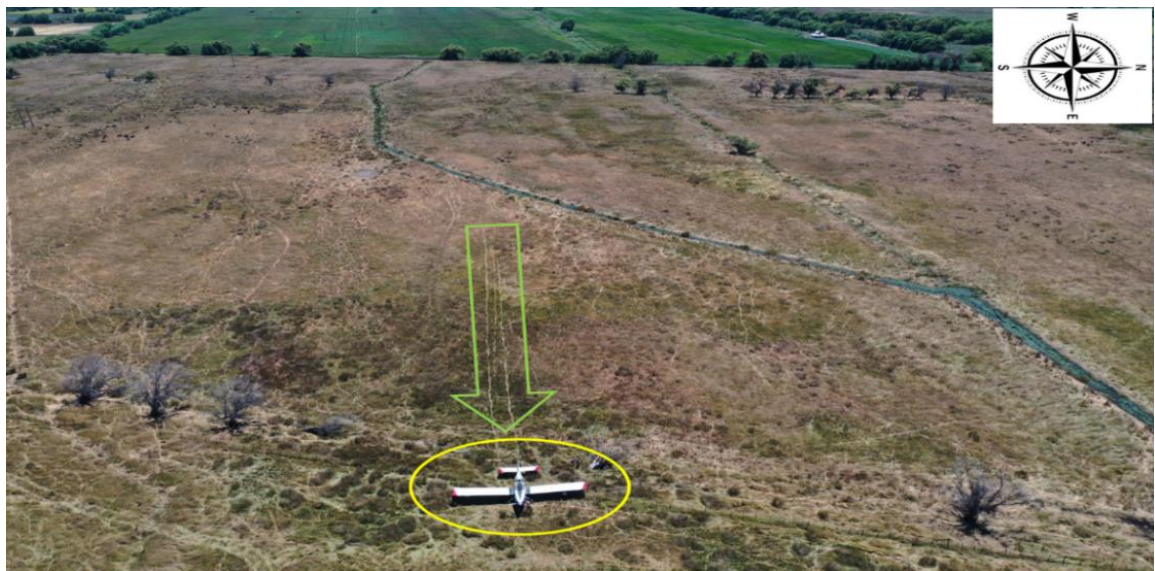
La aeronave realizó un aterrizaje de emergencia en el sector, en donde, posterior al contacto con el terreno, recorrió una distancia de 140 metros, hasta quedar en su ubicación final, con orientación al 120° (Fotografías N° 1 y 2).

Fotografía N° 1: Vista general de la aeronave en el predio.

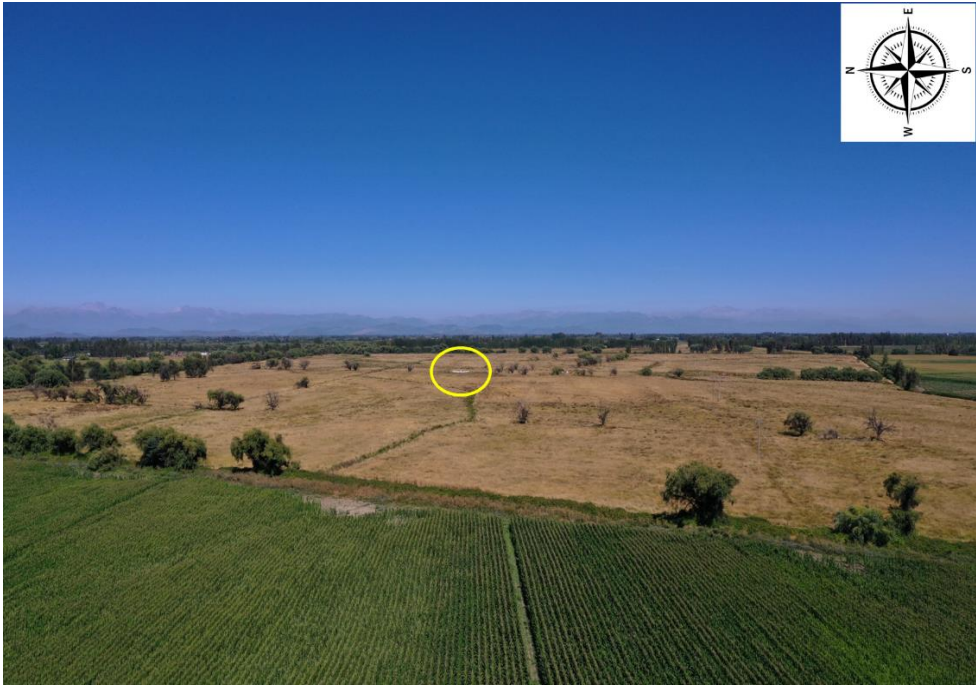
Fotografía N° 2: Vista del sector de aterrizaje, en la dirección de aproximación de la aeronave (círculo amarillo).

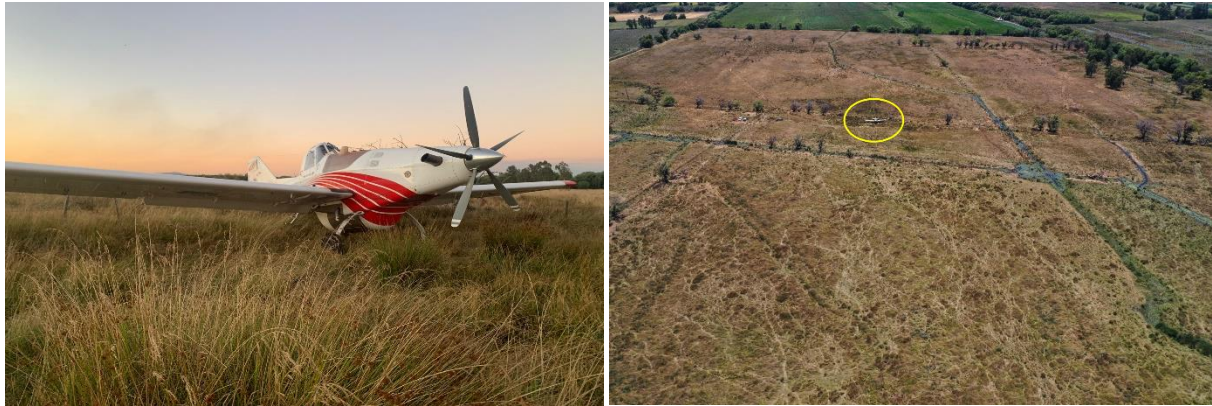
El lugar de aterrizaje era un terreno irregular y con pastizales, el cual era cruzado por varios canales de regadíos (Fotografías N° 3 y 4).

Fotografías N°3 y 4: Vista del pastizal y canales de regadío aledaños a la ubicación final de la aeronave (círculo amarillo).

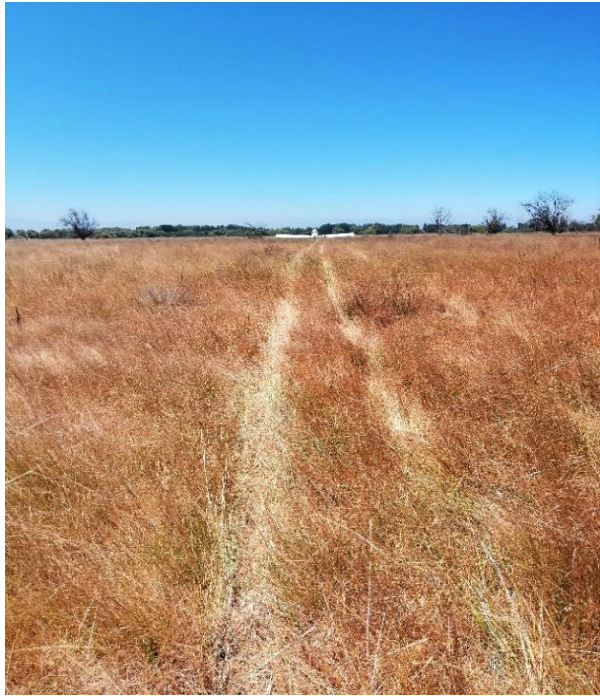
Se pudo evidenciar en el terreno agrícola, las huellas del aterrizaje, con una longitud de 140 metros, hasta la posición final de la aeronave (Fotografía N° 5).

Fotografía N° 5: Vista de las huellas del aterrizaje.

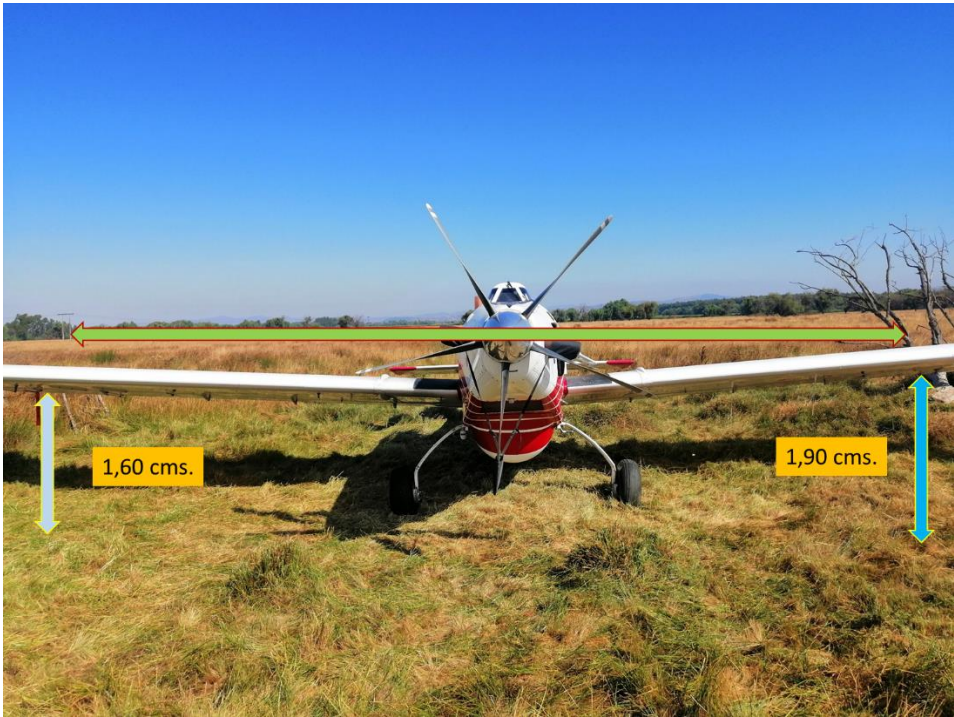
El equipo investigador evidenció que, en la ubicación final de la aeronave, ésta quedó con una leve inclinación hacia la derecha, lo que fue corroborado con la distancia que había entre el terreno y el ala izquierda que era de 1,90 cms. y de 1,60 cms. del ala derecha con el terreno (Fotografía N° 6).

Fotografía N° 6: Vista frontal de la aeronave con leve inclinación hacia la derecha.

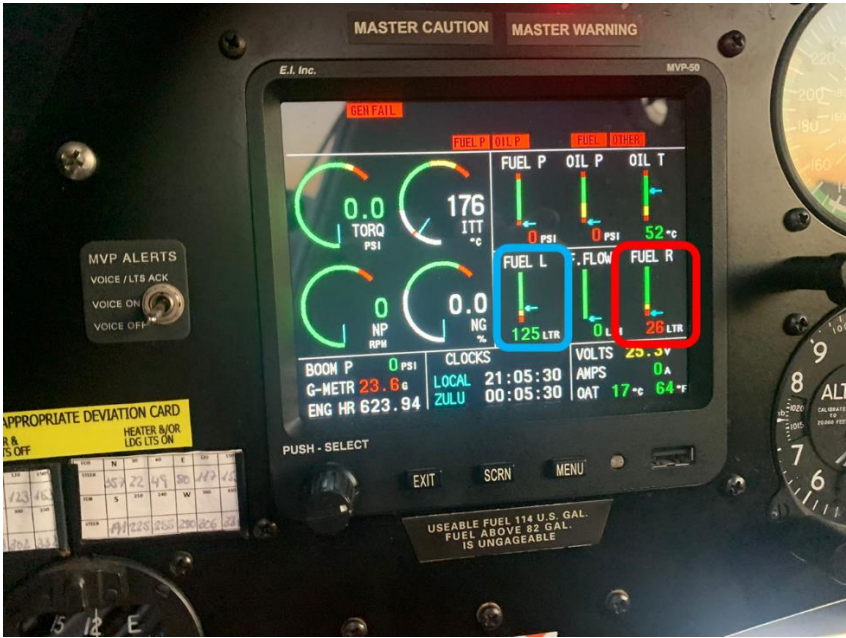
En relación con el combustible, se pudo verificar, el mismo día del suceso (01:15 horas después del suceso), desde los instrumentos de cabina (Glass Panel Engine Monitor), la cantidad de 125 litros de combustible de aviación jet-A1, en el estanque izquierdo y la cantidad de 26 litros en el estanque derecho (Fotografía N° 7).

Fotografía N° 7: Vista de la indicación de los estanques de combustible, izquierdo (cuadro celeste) y derecho (cuadro rojo), de la aeronave, aproximadamente, 01:15 horas después del suceso.

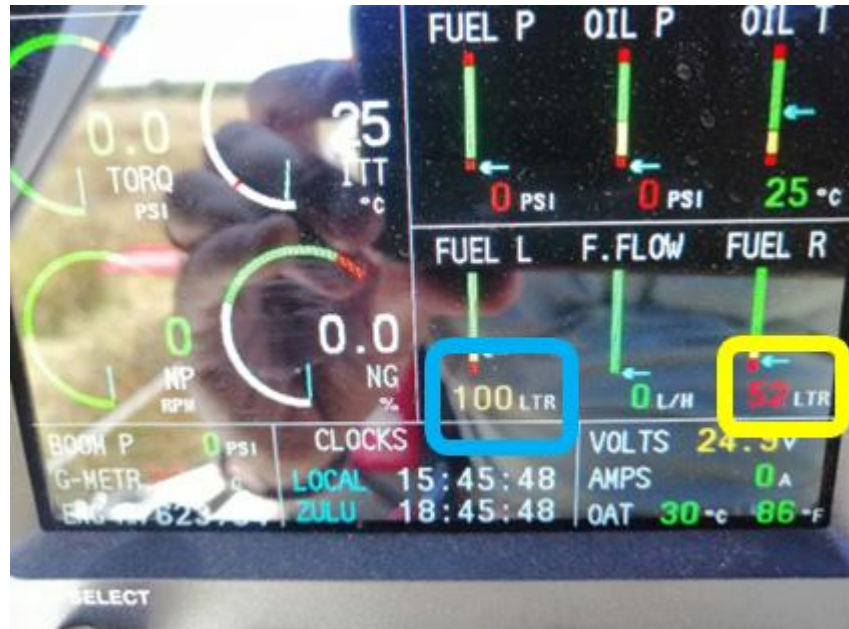
Por otro lado, 20 horas posterior al suceso, y debido a que la aeronave quedó, levemente, inclinada hacia la derecha, se verificó nuevamente la cantidad de combustible en los estanques, comprobándose que el estanque izquierdo indicaba 100 litros (cuadrado celeste) y el estanque derecho 52 litros (cuadrado amarillo) (Fotografía N° 8).

Fotografía N° 8: Vista de la indicación de combustible.

Lo anterior, evidenció el trasvasije por gravedad que se produce entre los estanques de la aeronave, cuando no mantiene una condición nivelada, comprobando también que el sistema de trasvasije, por gravedad, de un estanque a otro estaba funcionando.

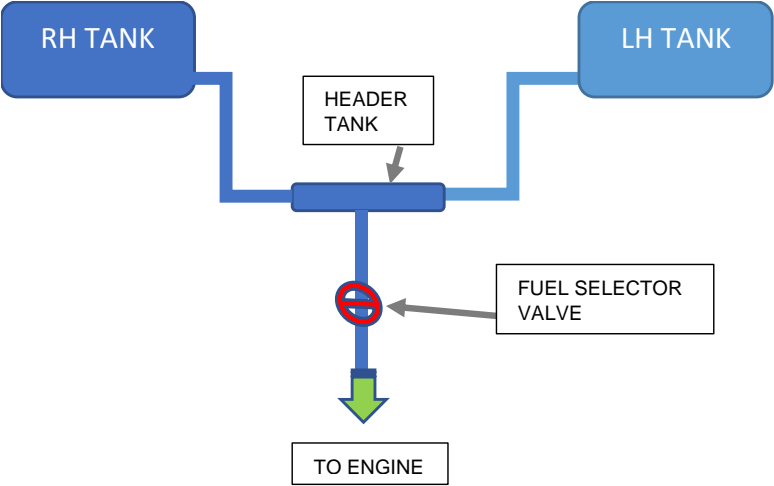
Las líneas de suministro de combustible al motor se encaminan desde la salida de los estanques colectores a través de una válvula de corte de combustible (abierta/cerrada) a una bomba de refuerzo de combustible accionada eléctricamente y de ahí hacia el motor. El combustible cae por gravedad desde los estanques del ala hacia el Header Tank, por lo que, ante una condición de viraje, o en tierra con el avión desnivelado, el combustible fluiría sin restricción hacia el estanque más bajo (Figura N° 1).

Fig. N° 1: Esquema simple del sistema de combustible de la aeronave.

Las líneas de combustible, desde los estanques de la aeronave, al Header Tank no poseen válvulas check o antirretorno.

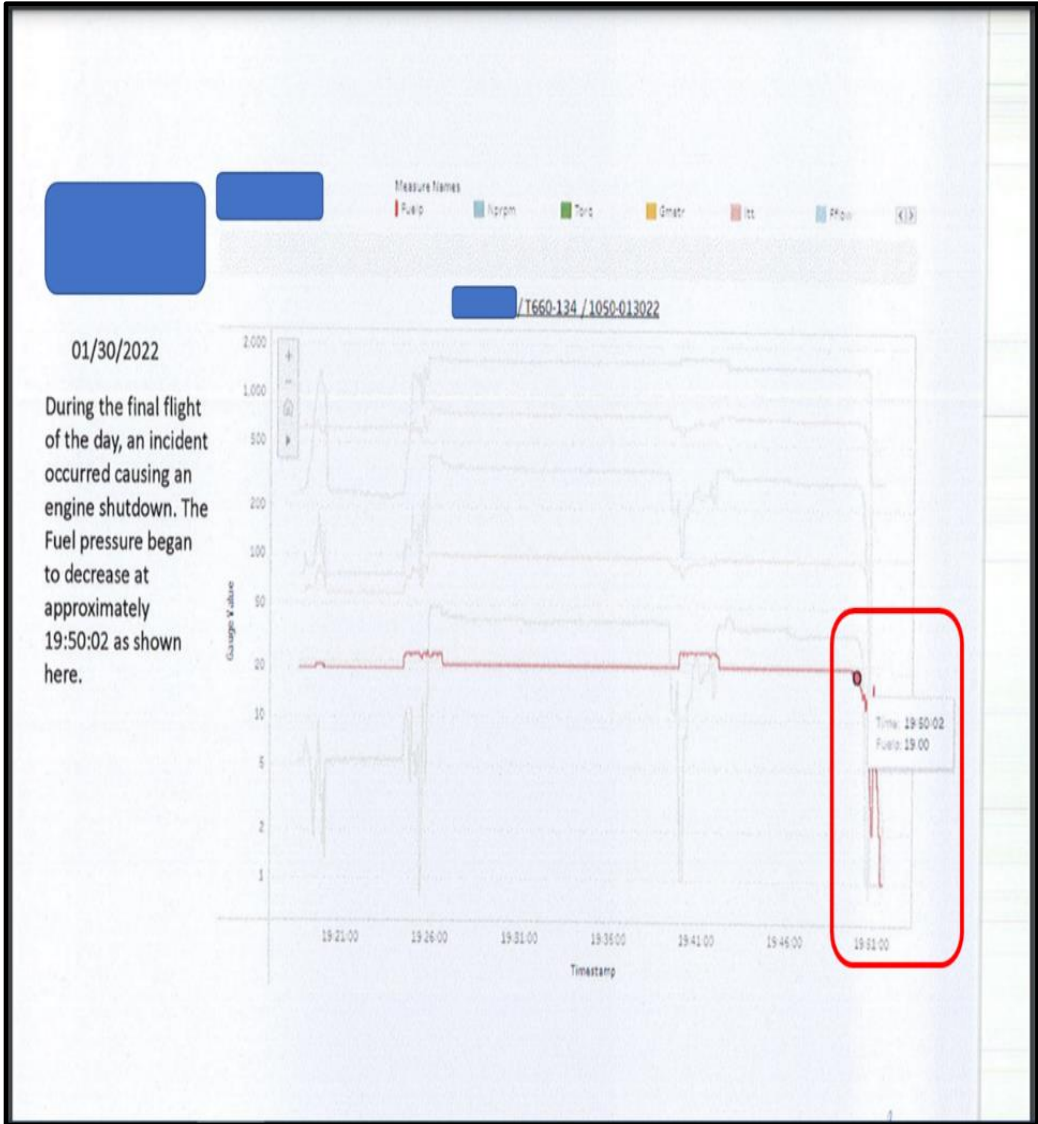
La siguiente información fue descargada del equipo MVP-50, de la aeronave, el cual es un sistema de monitorización digital del motor, en donde se pudo evidenciar los registros de la caída en la presión de combustible (cuadro rojo), la cual habría sido aproximadamente, a las 19:50:02, hora local (Imagen N° 2):

Imagen N° 2: Registro del comienzo de la caída de presión de combustible y la hora local.

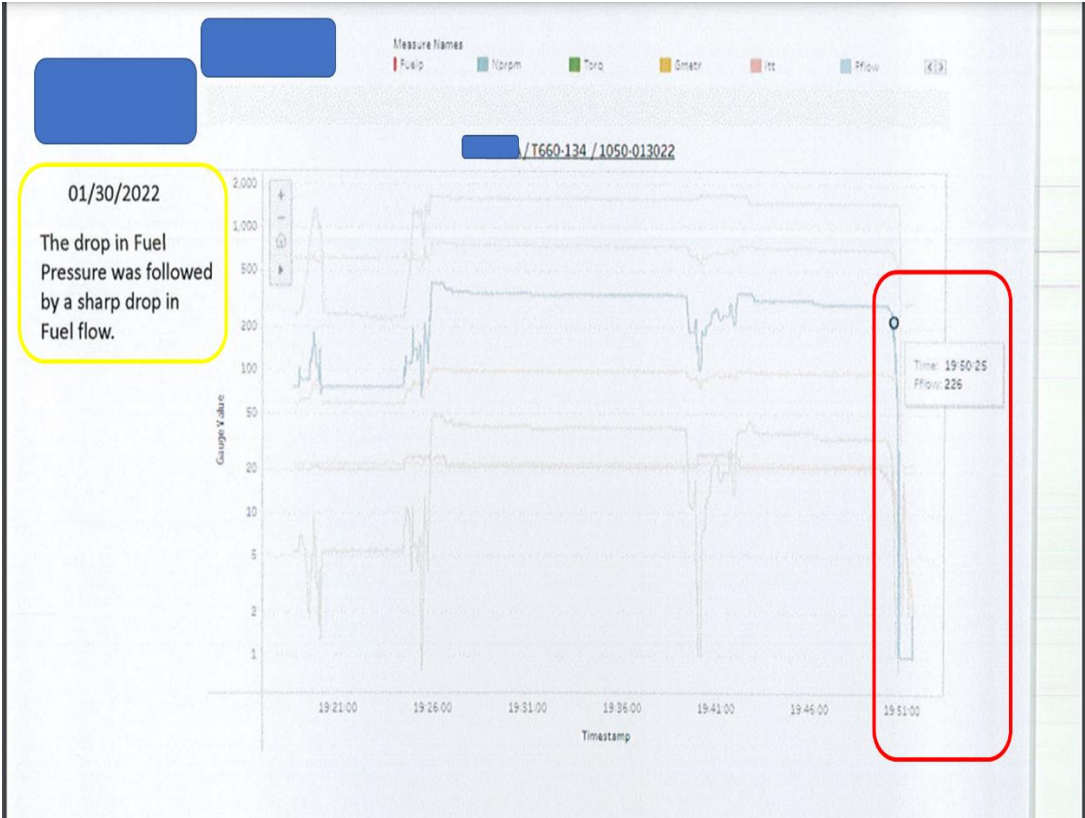
Junto a lo anterior, y conforme al registro del MVP-50, se pudo evidenciar que, el descenso de la presión del combustible fue seguido de una fuerte caída del caudal, a las 19:50:25, hora local (Cuadro rojo) (Imagen N° 3):

Imagen N° 3: Registro de la caída del caudal de combustible y la hora local.

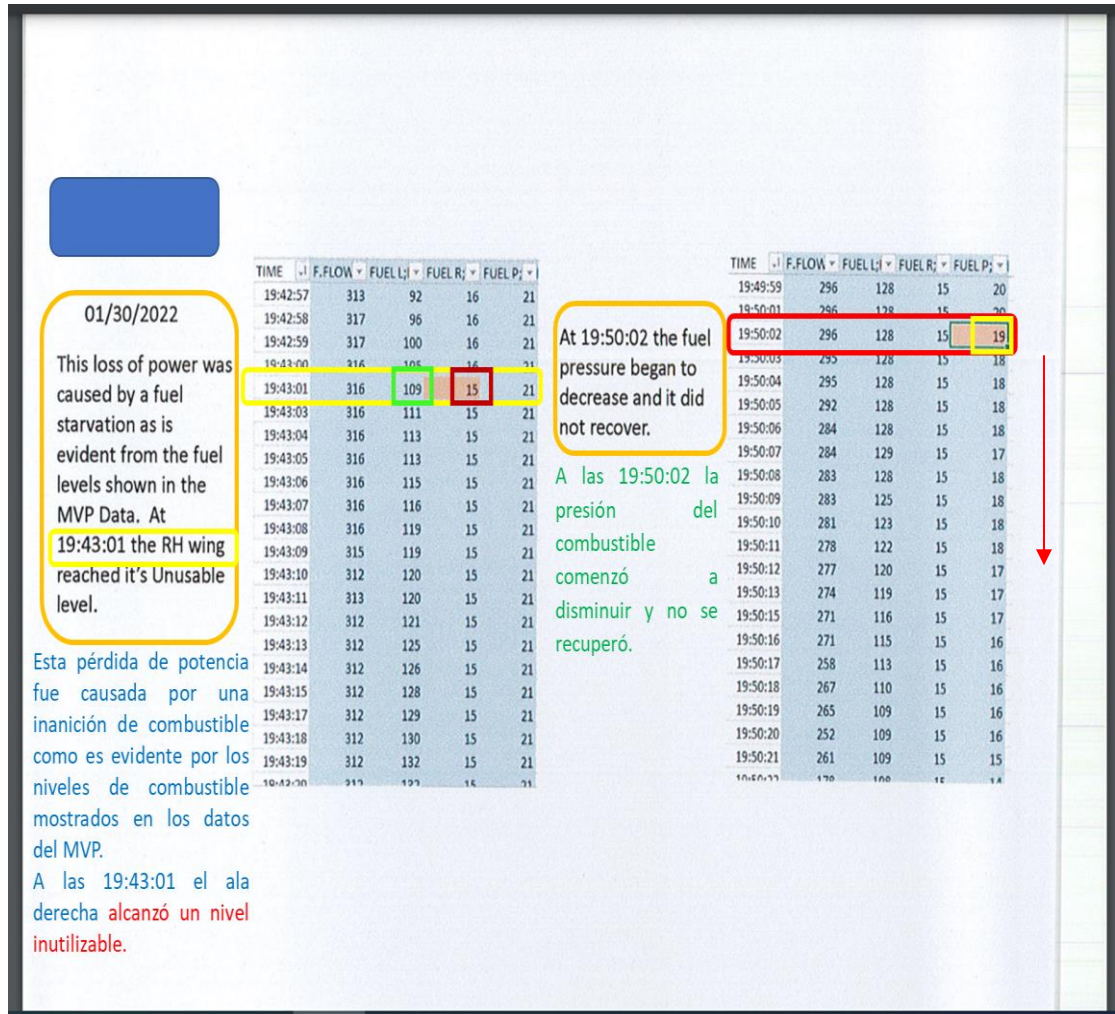
De lo anterior, se pudo evidenciar que, a las 19:43:01, hora local (7 minutos antes del suceso), el MVP-50, registró 15 litros en el estanque derecho (cuadrado rojo) y 109 litros en el estanque izquierdo (cuadrado verde), en donde se puede evidenciar que, conforme a lo indicado por el MVP-50, sería el momento en que el combustible del ala derecha alcanzó el nivel de no utilizable.

Cabe señalar que, el indicador de combustible, una vez llegado a 15 litros, el indicador sigue marcando esa cantidad, aunque la cantidad sea menor.

Figura N° 4: Registros de la cantidad de 15 litros de combustible en el estanque derecho (cuadrado rojo) y la hora local, y del inicio de la caída de la presión de combustible a las 19:50:02 hora local (cuadrado amarillo y flecha roja).
