INFORME PRELIMINAR 12 MESES DEL SUCESO DE AVIACIÓN N° 2005-22

El día 03 de noviembre del 2022, un piloto comercial de helicóptero, al mando de un helicóptero, modelo UH-1D, con un tripulante a bordo, mientras realizaba trabajos aéreos con carga externa impactó contra el terreno.

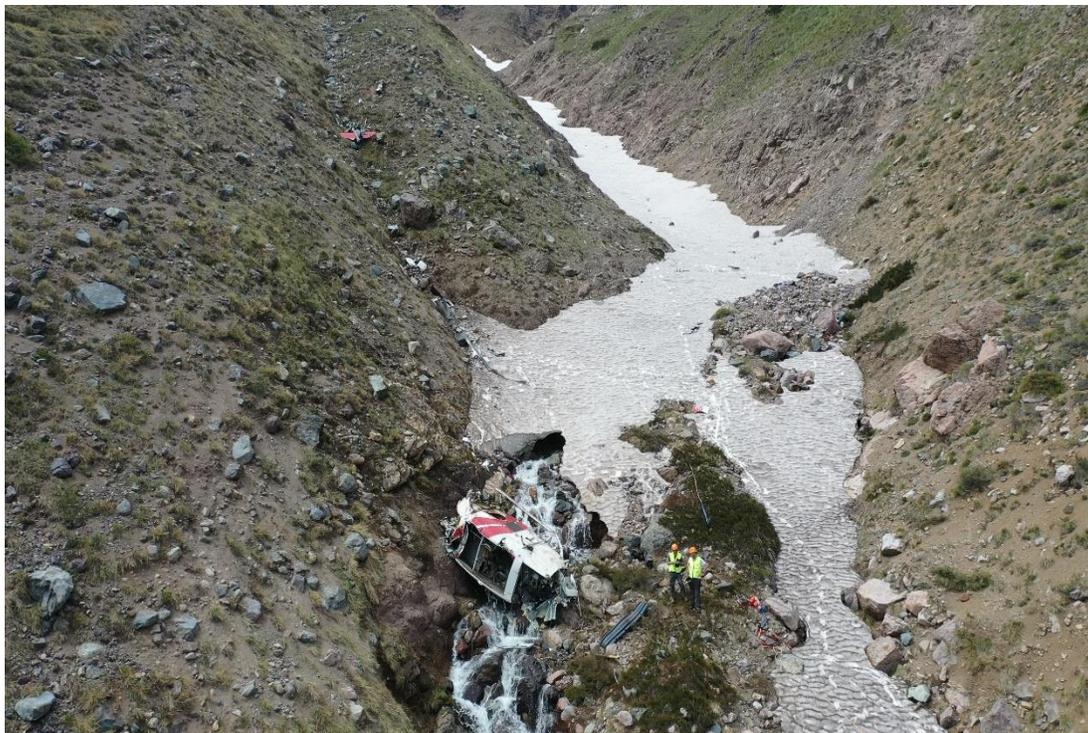
La aeronave se encontró en posición invertida con su nariz orientada en dirección Sureste, sin su estructura de cola, faltando los tubos deslizantes del lado izquierdo, y su motor desprendido ubicado a un costado de la aeronave, observándose gran dispersión de los restos (ver fotografía N° 1).

Fotografía N° 1: Sitio del suceso.

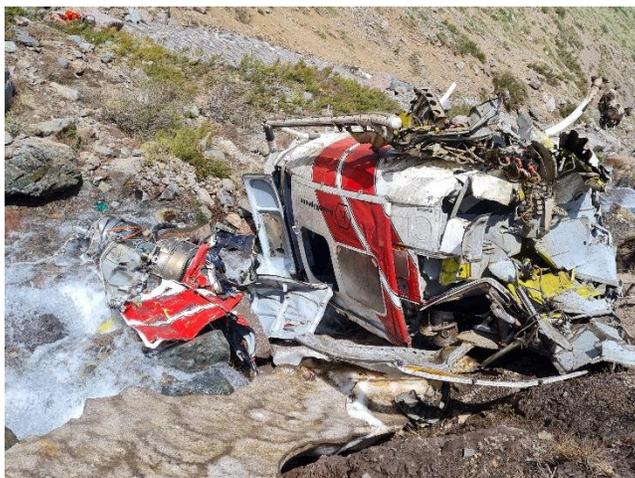
El fuselaje de la aeronave presentaba deformaciones y fracturas, la zona de unión con la cola y la nariz destruida (ver fotografía N° 2).

Fotografía N°2: Fuselaje Aeronave.

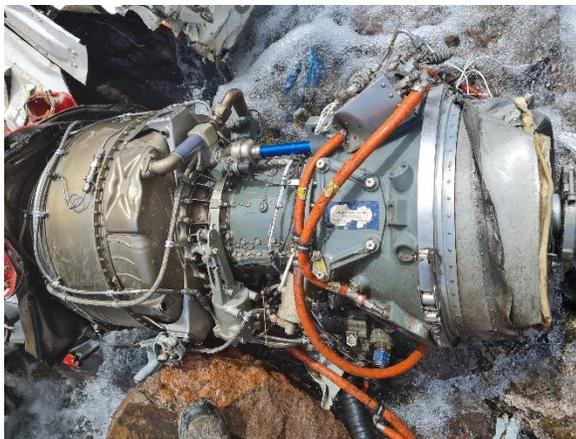
El motor de la aeronave se encontró a un costado de la aeronave, parcialmente sumergido en el agua. También se pudo observar algunos componentes desprendidos y con fracturas, la tobera de admisión con deformaciones, el eje principal de potencia fracturado (ver fotografía N° 3).

Fotografía N° 3: Motor de la aeronave

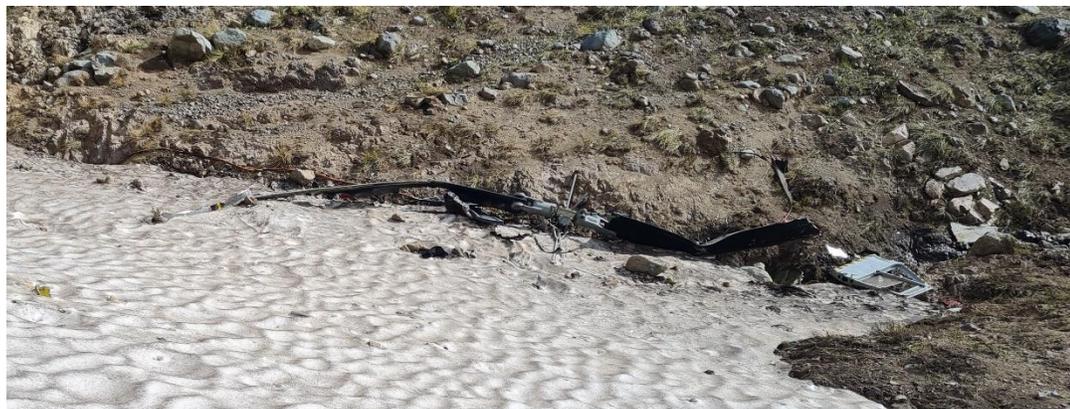
El rotor principal de la aeronave se encontró a 12 metros aproximadamente, más arriba del fuselaje, ambas palas presentaban múltiples fracturas, sus bordes de fuga estaban destruidos con pérdida de material, las barras de control y el mastil fracturados, faltaban las puntas de ambas palas, que se ubicaron sobre la superficie de hielo y nieve a unos 25 metros del rotor (ver fotografía N° 4).

Fotografía N° 4: Rotor principal de la aeronave.
