INFORME PRELIMINAR 24 MESES DEL SUCESO DE AVIACIÓN N° 1972-22

Fecha suceso : 05 de enero de 2022

Aeronave 1 : American Airlines, AAL940, Boeing 788.

Aeronave 2 : DHL Aero Express S.A., DAE1557, Boeing 763.

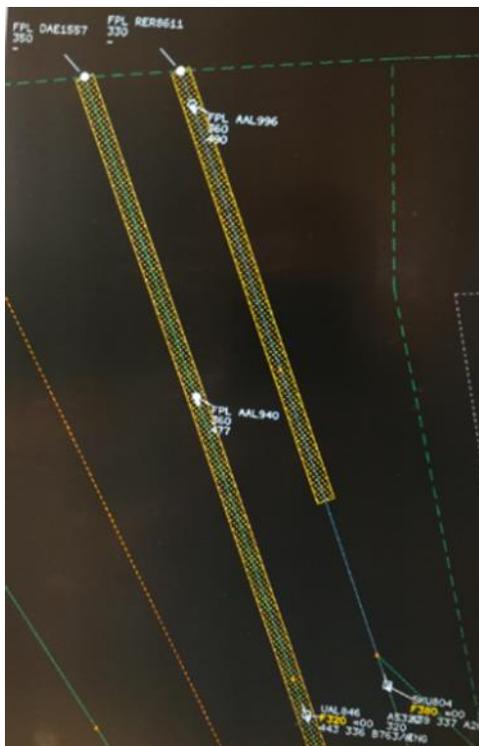
Fotografía N°1

En esta imagen DAE1557 en Pseudo-Track y AAL940 en cobertura radar.

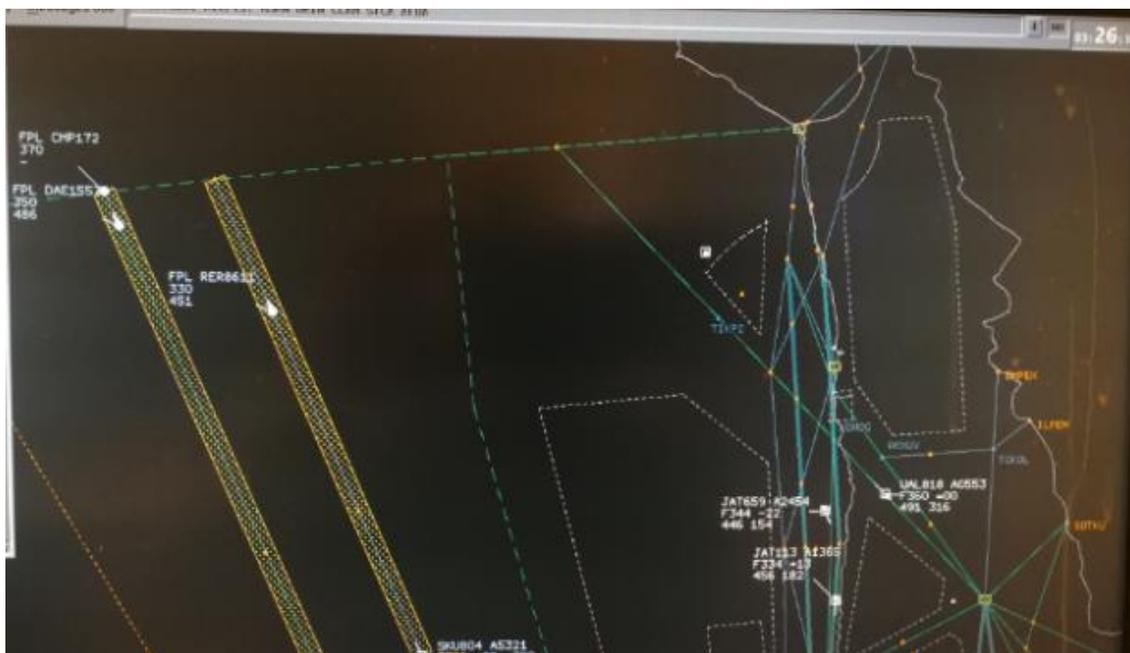
Fotografía N°2

En esta imagen DAE1557 en Pseudo-Track.

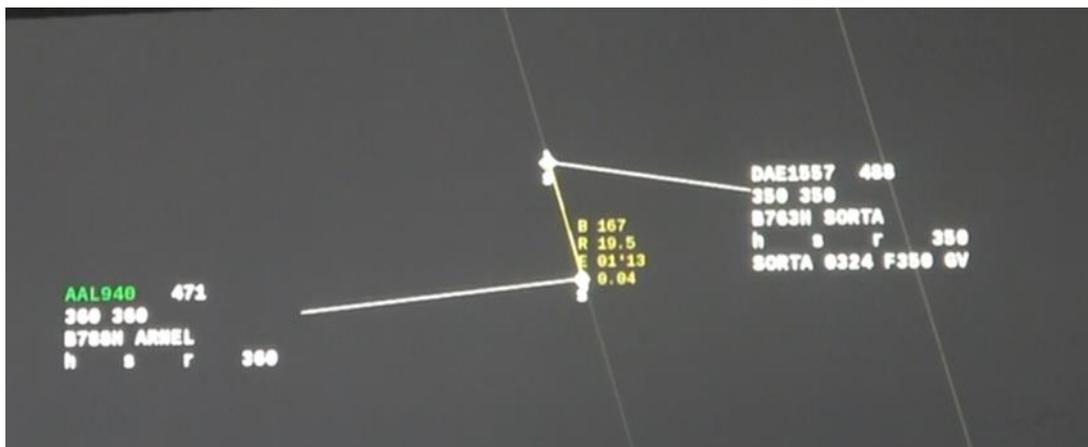
Fotografía N°3

A las 00:28:44 HL se obtuvo la siguiente foto donde los vuelos están a 19.5 NM en rumbos opuestos y con separación reglamentaria.

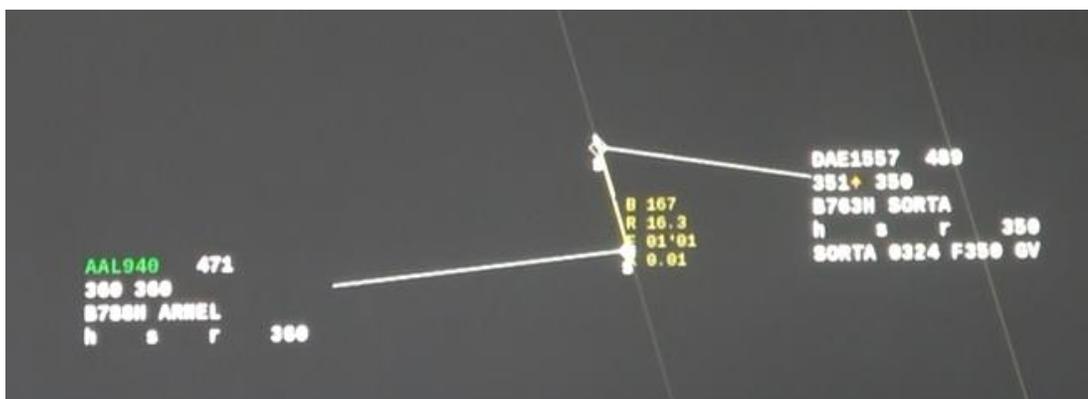
Fotografía N°4

A las 00:28:57 HL se pierde la separación reglamentaria, debido a que el DAE1557 inicia su ascenso, en rumbo opuesto a 16.3 NM del AAL940.

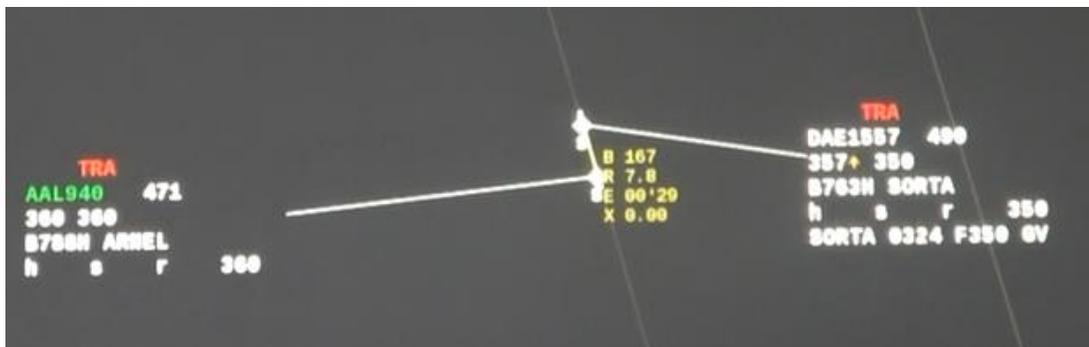
Fotografía N°5

A las 00:29:28 HL las aeronaves se encuentran a 7.8 NM en rumbos opuestos con 300 pies de separación vertical.

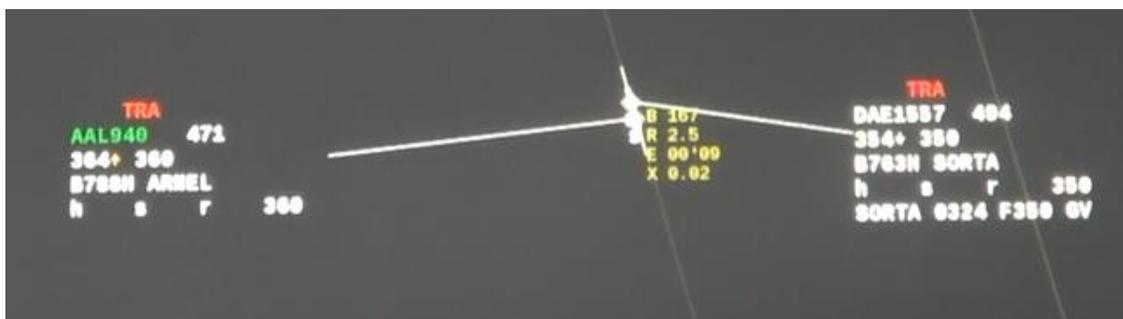
Fotografía N°6

A las 00:29:48 HL como resultado de acciones TCAS las aeronaves alcanzan una separación de 1000 pies verticales a 2.5 NM antes del cruce.
