INFORME PRELIMINAR 24 MESES DEL ACCIDENTE DE AVIACIÓN N° 1973-22

Fecha suceso : 14 de enero del 2022.

Lugar : Lago Villarrica, Comuna de Pucón, Región de La Araucanía.

Aeronave : Ultraliviano motorizado (ULM).

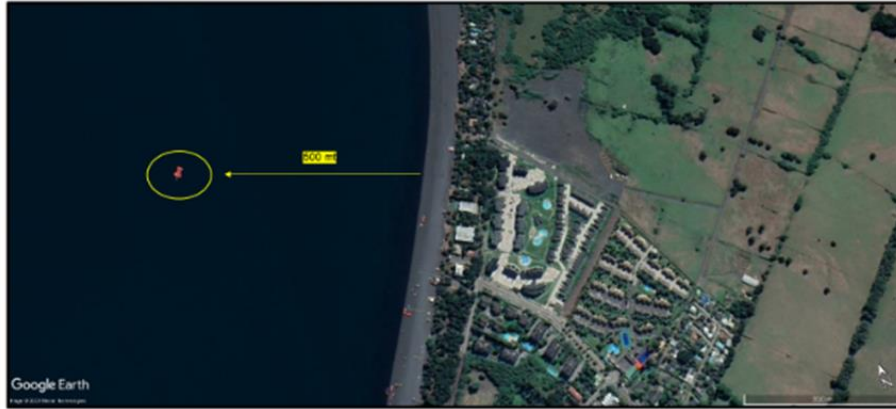
- De acuerdo con relatos de testigos, la aeronave cayó en el lago Villarrica, a 500 metros aproximadamente de la playa de Pucón, en dirección 295° noroeste.
- La superficie del Lago se encuentra a una altura de 210 metros sobre el nivel del mar.

Imagen N°1: Sitio del suceso

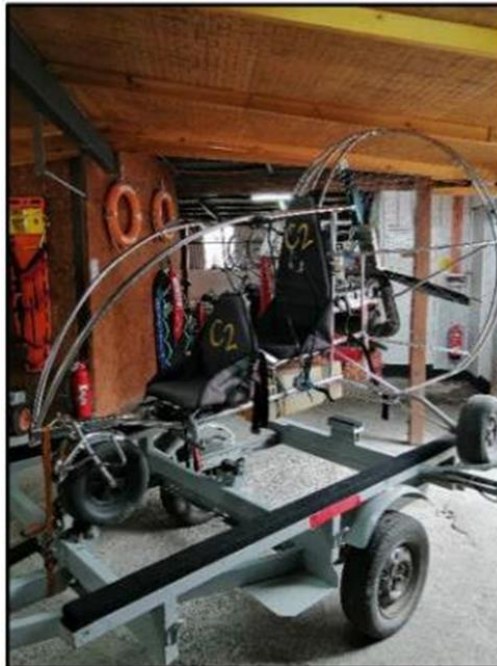
- La aeronave se encontraba sobre un carro de transporte, en donde se pudo verificar la integridad de esta.

Imagen N°2: Vista general de la aeronave

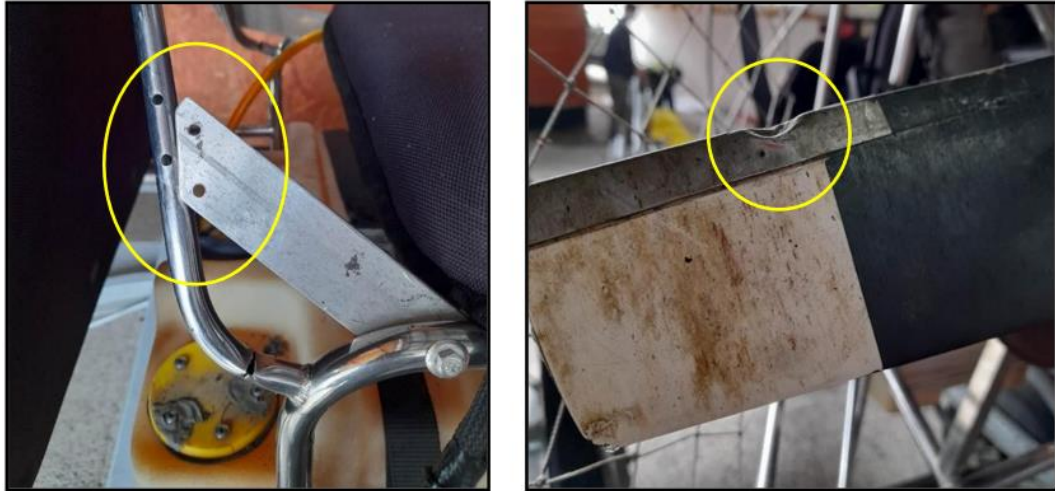
- En la estructura del ULM, se observó que, un soporte se encontraba desprendido, sin su ferretería de amarre.
- Una de las palas de la hélice se encontraba con una abolladura (pérdida de material), en el borde de ataque, sin poder verificar si éste ocurrió por causa del suceso.

Imágenes N°3 y 4; Soporte de la estructura y pala de la hélice

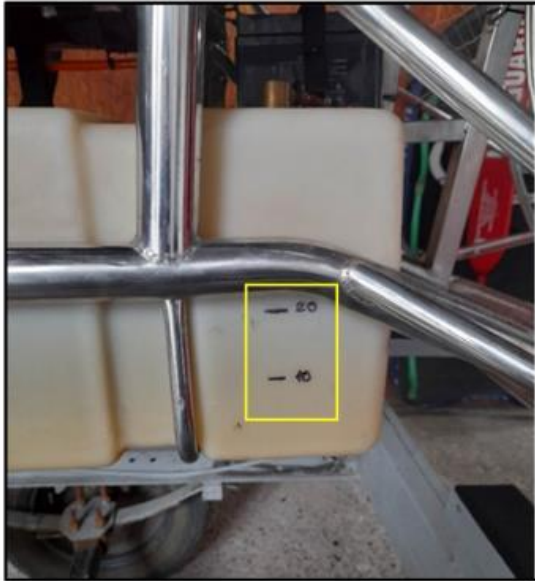
- La aeronave no tenía marcas de identificación conforme a normativa aeronáutica.
- Los asientos, en tándem, estaban en buenas condiciones y ambos tenían cinturones de seguridad sin observaciones.
- Los tres neumáticos estaban inflados y sin desgastes anormales.
- El estanque de combustible estaba compuesto de un receptáculo de plástico, el cual no evidenciaba filtraciones. Al interior de este, se observó combustible y agua la que habría ingresado durante la caída al lago.
- El estanque no contaba con carteles que indicaran el tipo de combustible a usar, este tenía dos marcas con la indicación del nivel del combustible en 10 y 20 sin indicar el tipo de unidad de medida.

Imagen N°5: Estanque de combustible

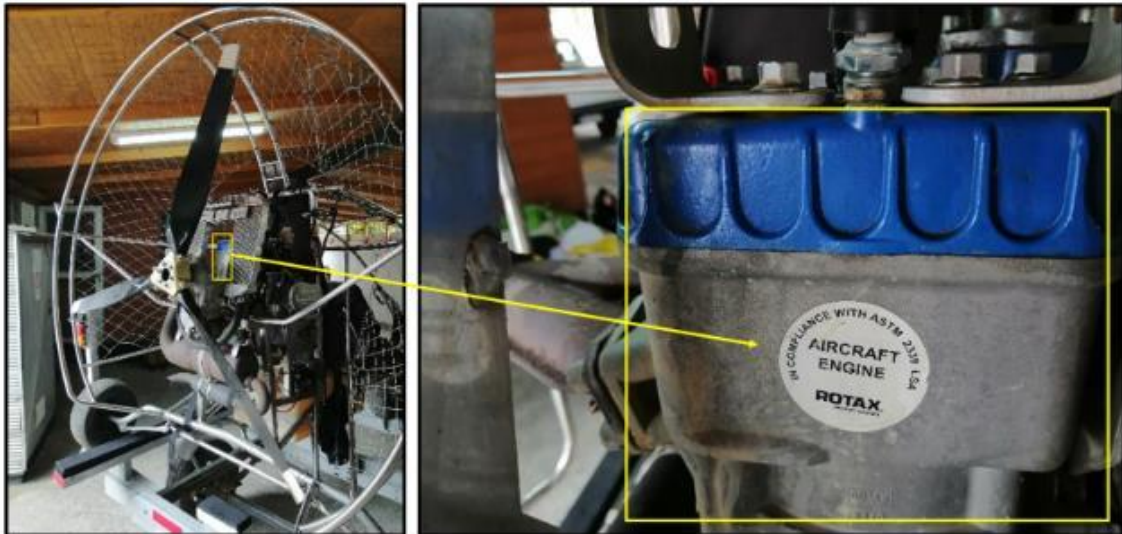
- El motor, marca Rotax de 582 CC. modelo UL 90 de dos tiempos, serie 9618617, no presentaba daños externos.

Imágenes N°6 y 7: Motor del ULM

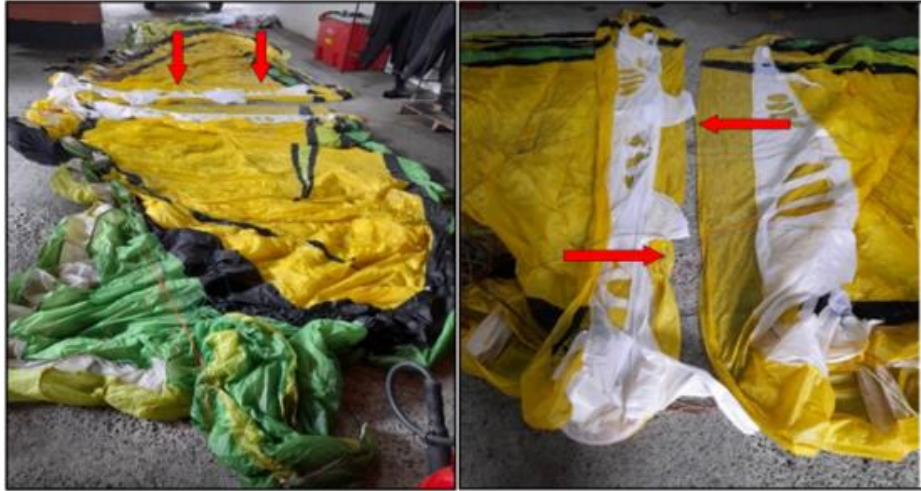
- La vela del tipo Bulldog de 38 M² número de serie, 2K17-Bulldog 38V2-201, presentaba las siguientes observaciones:
 - La vela se encontraba con características de uso.
 - Se encontraba con una rasgadura transversal desde el borde de ataque hasta el borde de fuga en su parte central de la vela, dividiéndola en dos.

Imágenes N°8 y 9: Rasgadura central de la vela

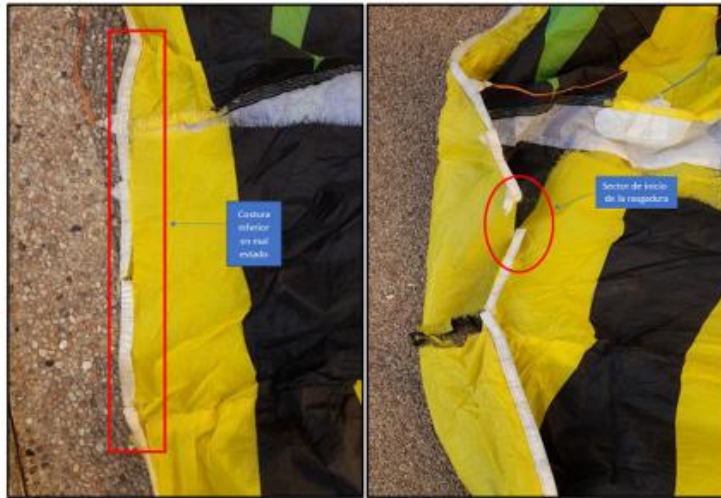
- No se encontraron indicios que la vela haya sido golpeada con un objeto en vuelo (dron), como relató el piloto y que este haya iniciado la rasgadura en la mitad de la vela, debido a las características de corte de la rasgadura.
- En la sección central del **borde de fuga**¹ de la vela, específicamente en el área de costura de reforzamiento, se observó diversos daños (piquetes, cortes, hilos cortados y deshilachamiento de costuras) asociado al uso, debido a un continuo roce y desgaste de esta zona.
- En esta misma sección se localizó el punto de inicio de la rasgadura transversal de la vela.

Imágenes N°10 y 11: Daños en el borde de fuga de la vela y lugar de inicio de la rasgadura.

- Esta zona (parte central del borde de fuga) es la que entra en contacto (roce) con la superficie del terreno al momento de despegar y aterrizar. Dependiendo de las características del terreno donde se esté operando, es el grado de daño que sufre la vela en esa sección.

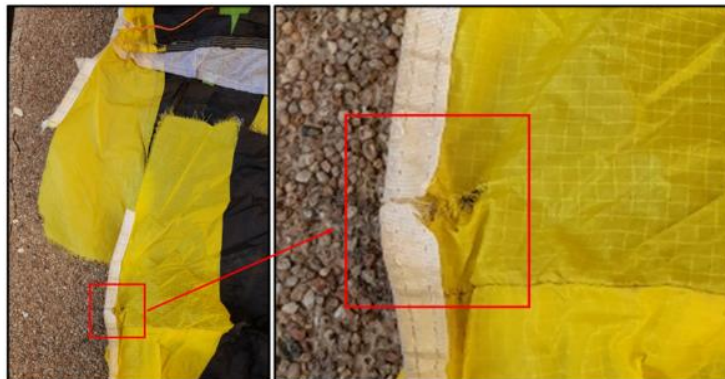
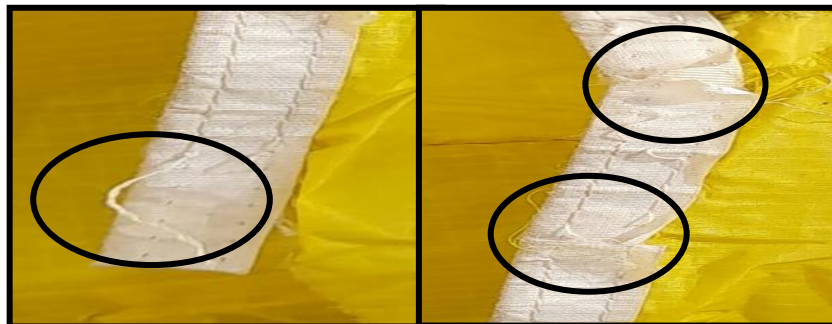
Imágenes N°12, 13,14 y 15: Puntos con daños en la costura del borde de fuga.

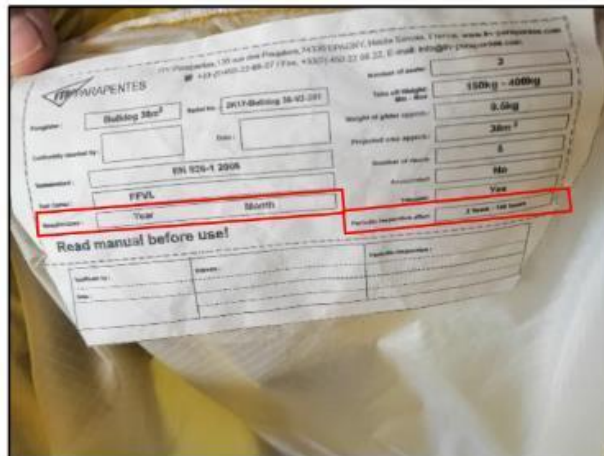
- No se pudo verificar el año de fabricación de la vela, ni tampoco el cumplimiento a los períodos de inspección cada dos años, inspección que le permitiría saber el:
 - Aspecto general de la vela.
 - Medición, comparación de fabricantes y ajuste del reglaje de la vela.
 - Control de la porosidad del tejido.
 - Control de resistencia de la tela.
 - Control de resistencia del hilo de coser.
- Tras esta comprobación a través de una inspección periódica por parte del operador, éste podría conocer el estado de desgaste de su vela.
- Según la información de la vela, el fabricante recomienda que el equipo se revise cada año o cada 100 horas de vuelo, comenzando en el segundo año del ala.

Imagen N°16: Etiqueta en la vela principal

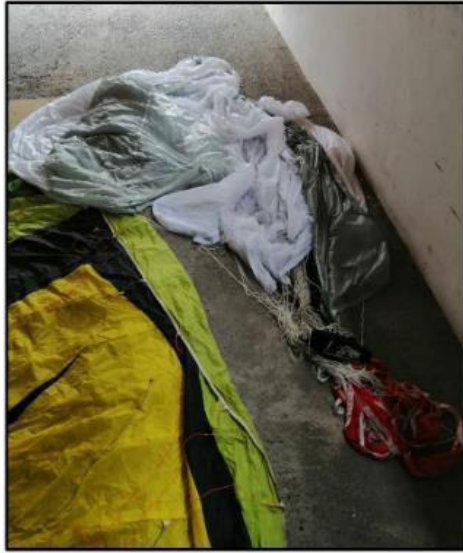
- El paracaídas de emergencia del tipo estándar para 480 kg se encontraba desplegado fuera de su compartimiento, sin observaciones por daños.

Imagen N°17: Paracaídas de emergencia

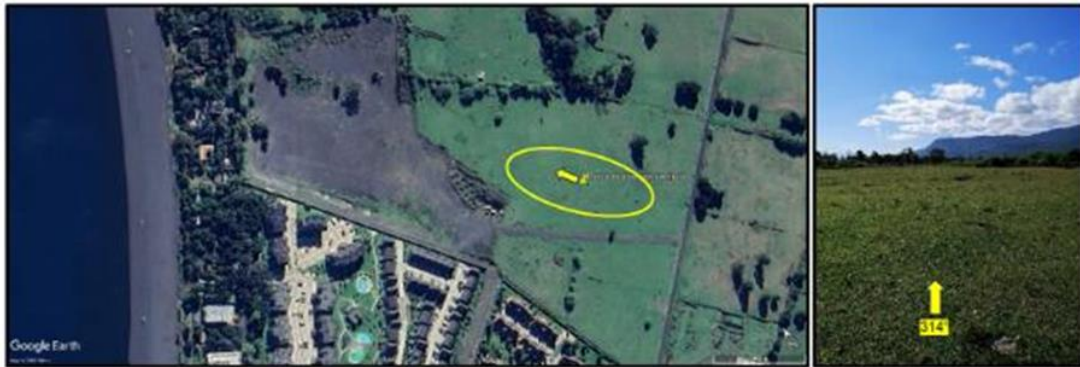
- El sitio de despegue se encontraba en la Comuna de Pucón, en las coordenadas 39° 16'5''S; 71°58'11''O, a una elevación de 220 metros del nivel del mar.
- La superficie era de consistencia irregular, semi dura, cubierta de vegetación del tipo maleza corta y piedras sueltas de pequeño tamaño. Objetos que pueden producir daños en la tela de la vela.

Imágenes N°18 y 19: Sitio de despegue
