**DIRECCIÓN GENERAL DE AERONÁUTICA CIVIL
DEPARTAMENTO PREVENCIÓN DE ACCIDENTES**

INFORME PRELIMINAR 60 MESES DEL SUCESO DE AVIACIÓN N° 1882WS

18 de enero de 2024

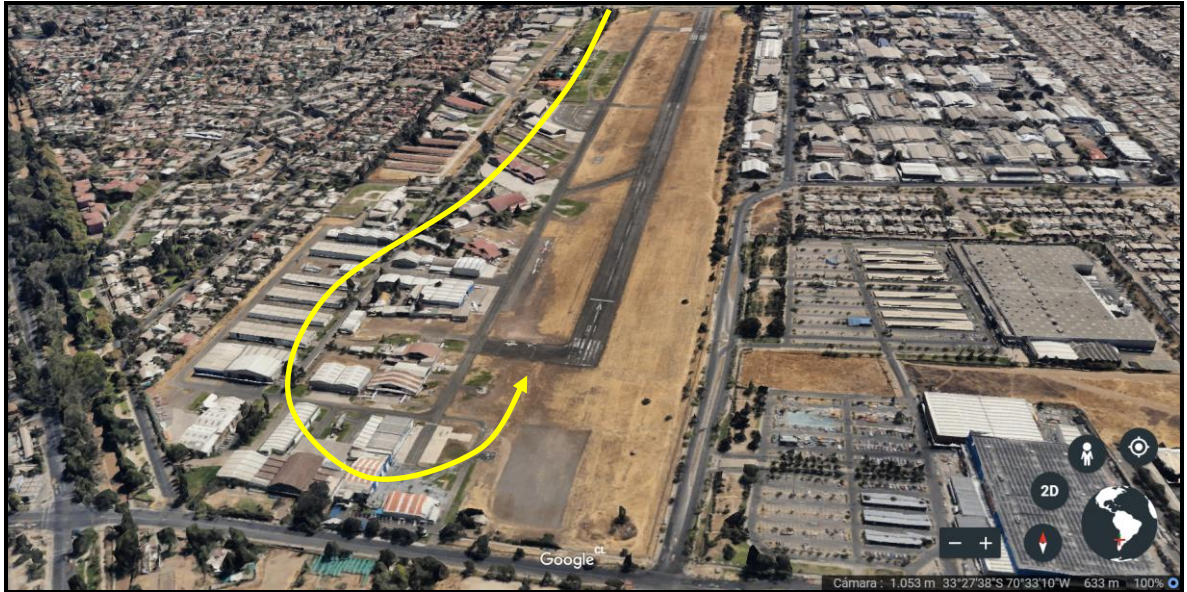
El suceso se produjo en el interior del Aeródromo Eulogio Sánchez, aproximadamente 30 metros al Sureste del final de la pista 19. La imagen N°1, muestra una estimación de la trayectoria de la aeronave desde el despegue hasta el punto de impacto.

Imagen 1: Fotografía satelital (Google Earth). Estimación de la trayectoria de la aeronave desde el despegue hasta el punto de impacto (no sujeta a escala).

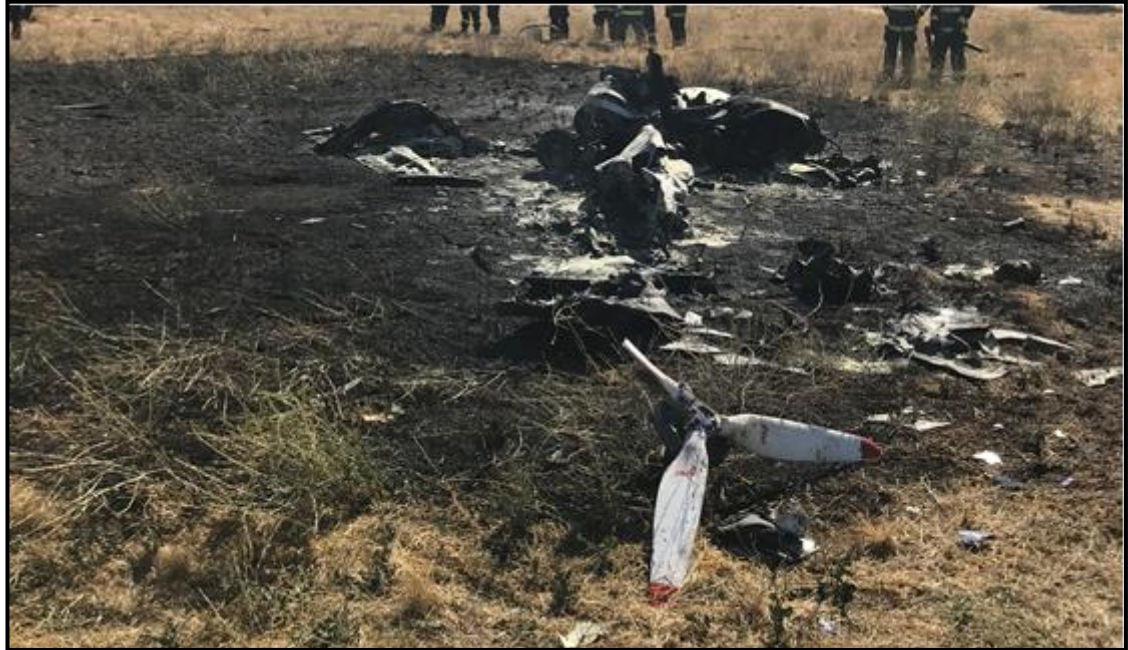
Se observó que la hélice (de material compuesto), se encontraba al costado derecho de los restos de la aeronave, y presentaba una de sus palas fracturadas, sin evidencia de energía rotacional al momento del impacto (imagen 2).

Imagen 2. Vista general de la hélice en el lugar de impacto
