INFORME PRELIMINAR 24 MESES SUCESO DE AVIACIÓN N° 1976-22
03.FEB.2024

Fecha suceso : 03 de febrero de 2022.
Hora suceso : 19:00 hora local.
Lugar : Ladera Noroeste del Volcán Villarrica, comuna de Pucón, Región de La Araucanía.
Aeronave : Avión Cessna, modelo 172S.
Piloto al mando : Piloto Comercial de Avión (ayudante de Instructor de vuelo).
Ocupantes : 03 Alumnos Pilotos.

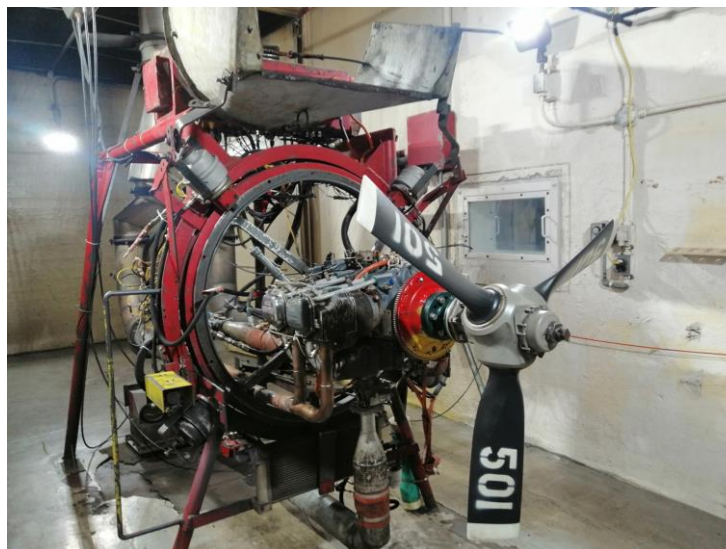
- Se envió el motor de la aeronave a instalaciones de la fábrica Lycoming, en Williamsport, Pennsylvania, USA, el cual fue inspeccionado por personal de la empresa, bajo supervisión del equipo investigador a cargo del suceso, quedando pendiente el envío del informe que el fabricante (Lycoming) emitirá con el resultado obtenido de la inspección.
