INFORME PRELIMINAR 24 MESES DEL ACCIDENTE DE AVIACIÓN N° 1978-22

Fecha suceso : 10 de febrero del 2022.
Hora suceso : 11:30 HL.
Lugar : Aeródromo Cañal Bajo (SCJO), Osorno, Región de Los Lagos
Aeronave : Avión, Cessna 172N
Licencia Piloto : Piloto Privado de Avión
Ocupantes : 01

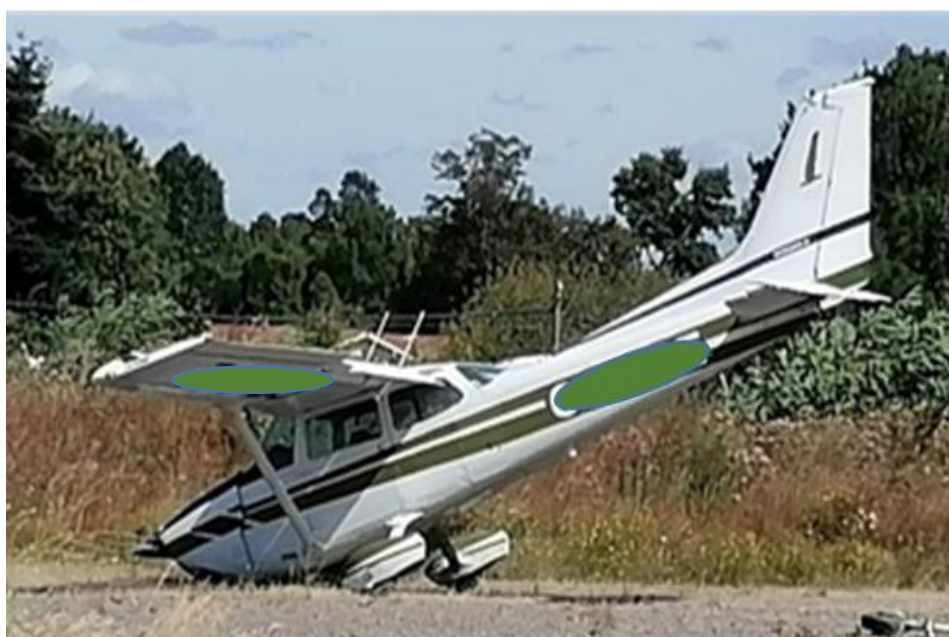
A raíz de lo anterior, el piloto al mando perdió el control de la aeronave en tierra, haciendo contacto el ala derecha y la hélice con el terreno, fracturándose y desprendiéndose el tren de nariz, hasta quedar detenida a XX metros del borde de pista.

A consecuencia del suceso, el piloto al mando resultó ileso y la aeronave con daños.
