INFORME PRELIMINAR 24 MESES DEL ACCIDENTE DE AVIACIÓN N° 1980-22

Fecha suceso : 15 de febrero del 2022.

Lugar : Aeródromo de Pucón (SCPC), Comuna de Pucón, Región de La Araucanía.

Aeronave : Planeador.

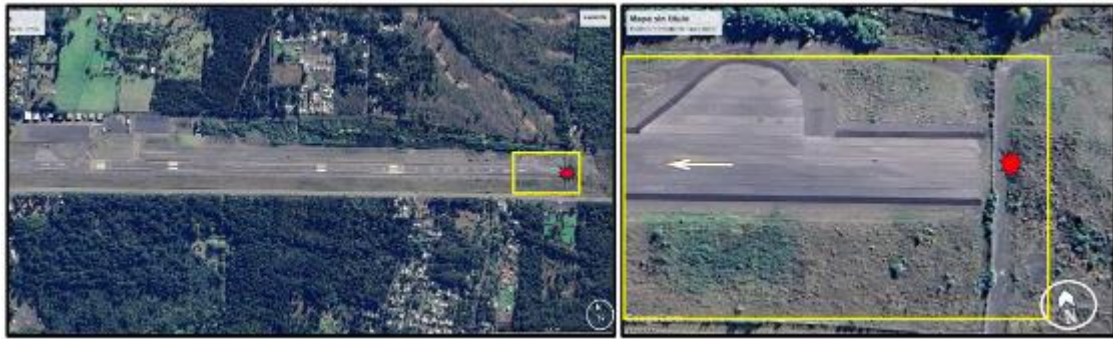
Imágenes N°2 y 3: Posición final de la aeronave

La aeronave se encontraba en la prolongación de la Pista 10, a 14 metros fuera de la capa asfáltica, al costado Noreste de la cerca perimetral del aeródromo, en las coordenadas 39°17'38"S 71°54'0"O, en dirección 103°.

La aeronave se encontraba sobre un camino secundario perpendicular a la dirección de la pista, de superficie de tierra.

La parte delantera de la aeronave estaba sobre una pequeña loma de tierra.

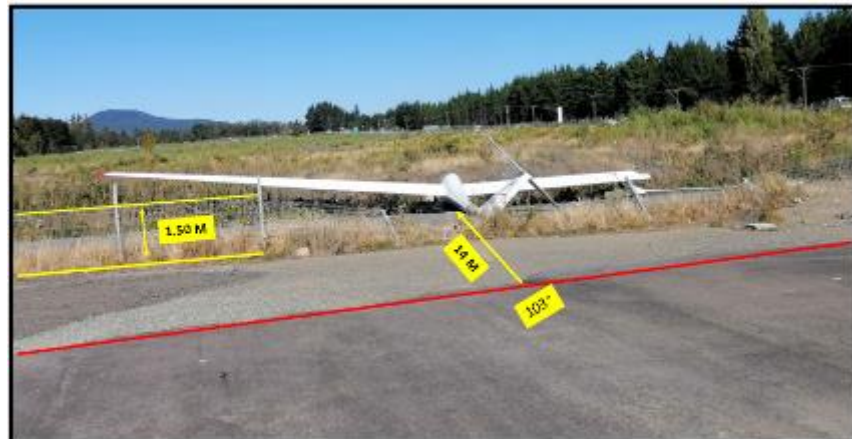
Imagen N°4: Ubicación de la aeronave y cerca perimetral de la pista.

La cerca perimetral del aeródromo estaba construida de malla de alambre y parantes de aluminio, ésta tenía una altura aproximada de 1.50 metros, la que presentaba daños por el impacto de la aeronave.

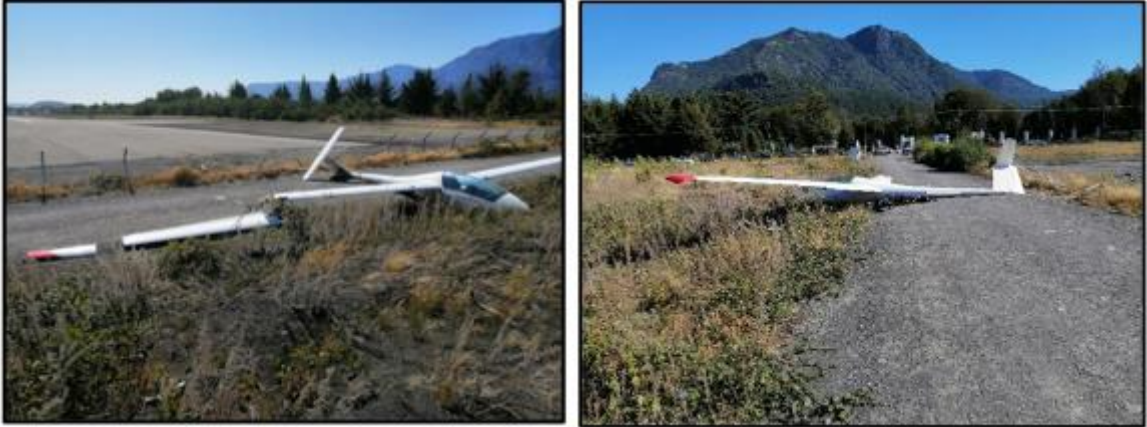
Imágenes N°5 y 6: Vista general de la aeronave

- Se comprobó la integridad de la aeronave.
- Las alas y fuselaje (cola) se encontraban con fracturas del tipo instantánea, atribuibles al impacto de la aeronave con la cerca perimetral del aeródromo.
- El tren de aterrizaje se encontraba extendido (abajo).
- La cabina de la aeronave se encontraba sin daños en su estructura, así como también el panel de instrumentos.
- Se comprobó el mecanismo accionador de freno (rueda), el que se encontraba sin observaciones.
- Se comprobó el mecanismo accionador del freno aerodinámico, encontrándose sin observaciones.
