INFORME PRELIMINAR 36 MESES DEL SUCESO DE AVIACIÓN N° 1939-21

Fecha suceso : 12 de febrero de 2021.
Hora suceso : 15:40 hora local.
Lugar : 12 millas náuticas al noreste de la ciudad de La Ligua, Región de Valparaíso.
Aeronave : Avión, Cessna, 182H
Licencia Piloto : Piloto Comercial de Avión.
Ocupantes : 01 piloto y un pasajero.

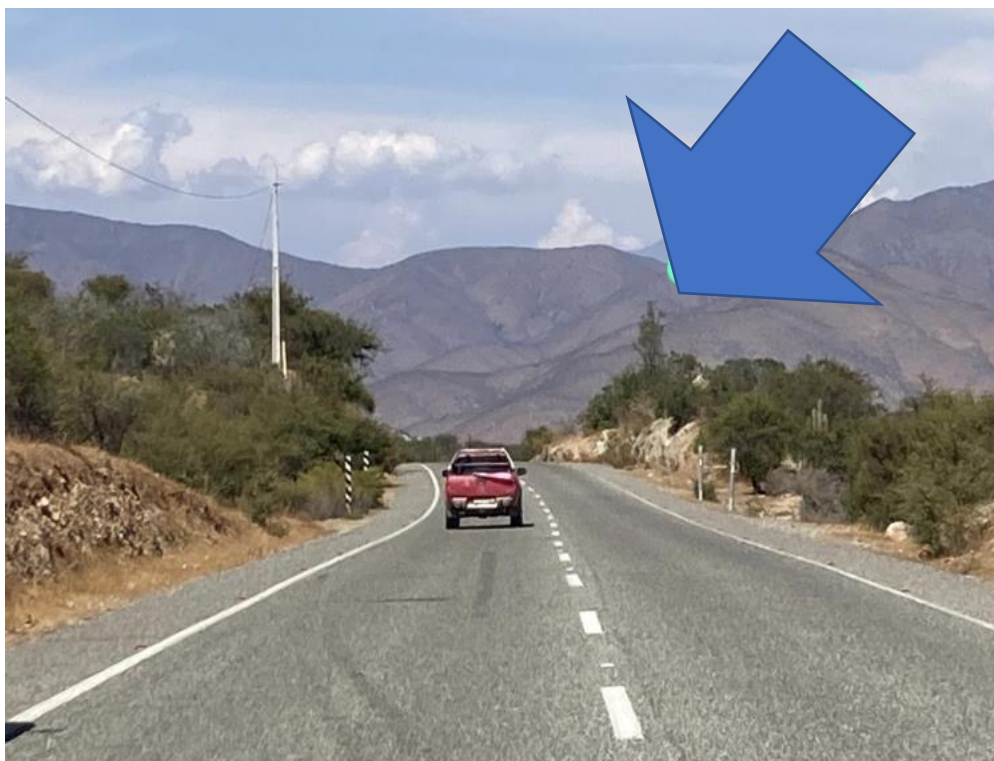
El lugar correspondía a una carretera interurbana, rodeada en el extremo sur por una pequeña colina con árboles de entre 3 a 8 metros aproximadamente (fotografía 1).

Fotografía 1: Vista general de la carretera, donde aterrizó la aeronave.

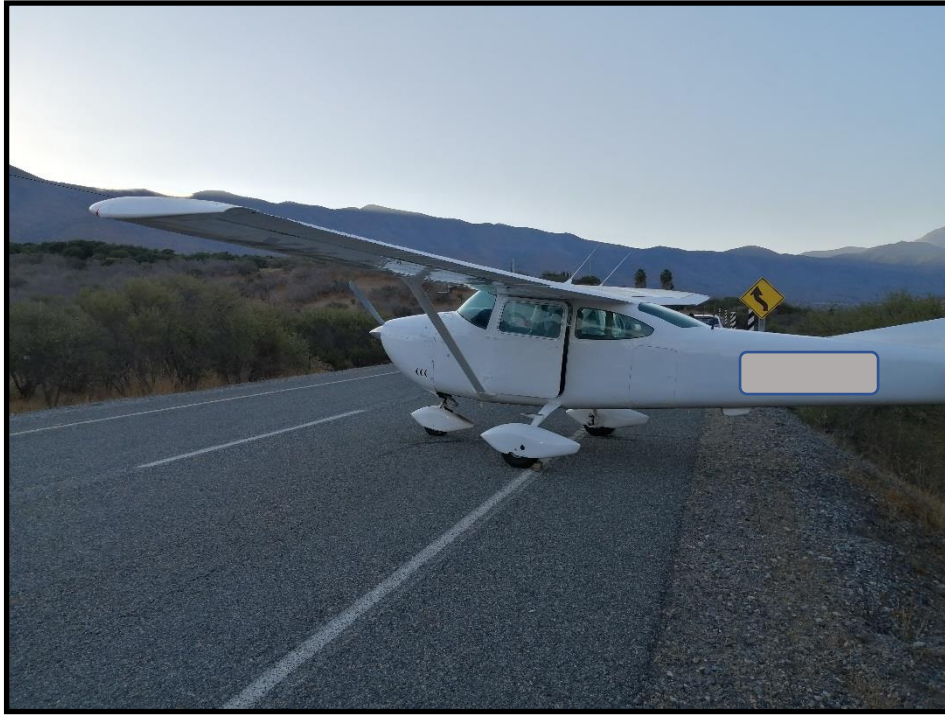
- Se observó que la aeronave aterrizó en la carretera interurbana (fotografía N° 2).

Fotografía N° 2: Posición final del avión en la carretera.

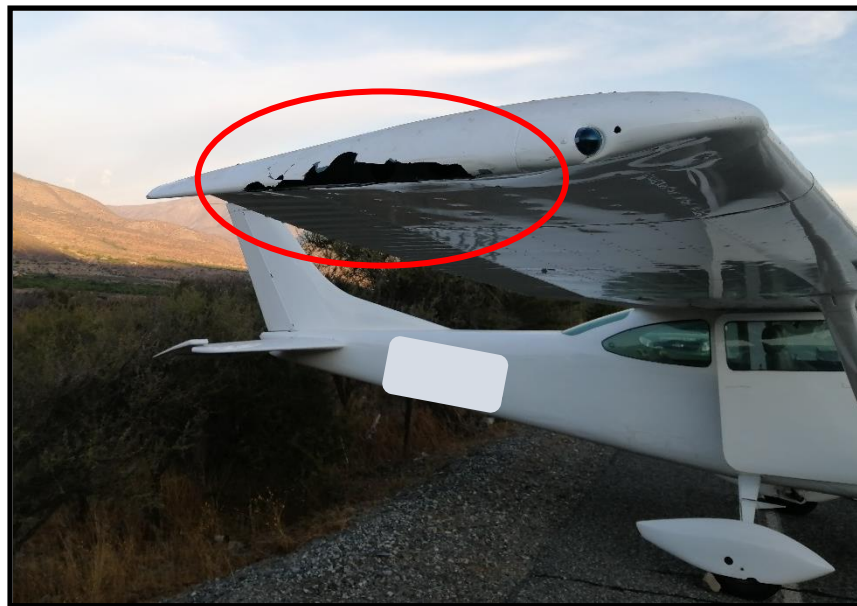
Ante esta situación, el piloto al mando debió aterrizar de emergencia en la carretera E-37-D, impactando el carenado de la punta del ala derecha contra un árbol, quedando a 12 millas náuticas al Noreste de la ciudad de La Ligua.

- Se observó el carenado de punta de ala derecha con daños por impacto con un árbol, no encontrando otros daños en el ala derecha. (fotografía N° 3).

Fotografía N° 3: Carenado de punta de ala derecha con daños.
