## INFORME PRELIMINAR 24 MESES DEL ACCIDENTE DE AVIACIÓN N° 1962-21

Fecha suceso : 23 octubre del 2021.

Lugar : Cerro La Trucha, Provincia de Chacabuco, Región Metropolitana.

Aeronave : Planeador Shempp-Hirth, modelo Ventus 2CT.

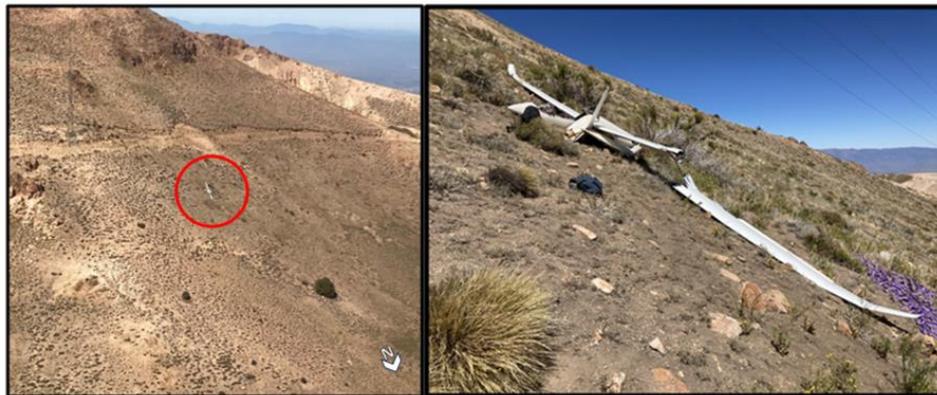
**Imagen N°2: Lugar del suceso.**

- El terreno tenía una pendiente entre 40° a 45° de inclinación, de consistencia semidura de tierra con escasa vegetación y pedregoso.

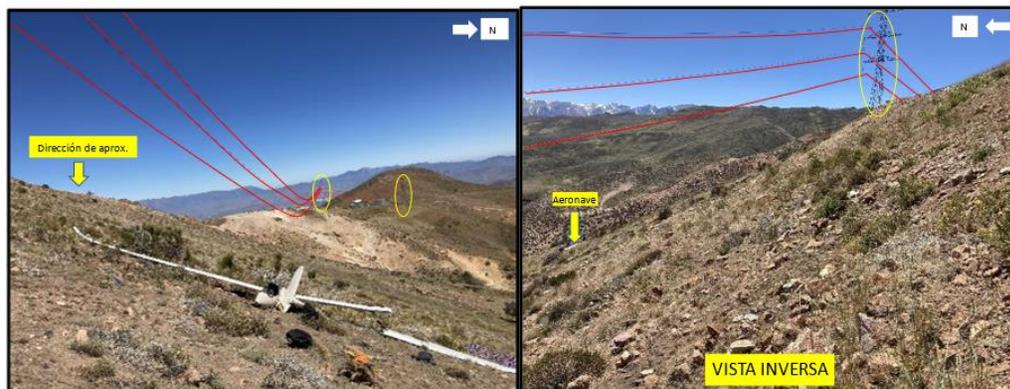
**Imágenes N° 3 y 4: Tendido eléctrico de alta tensión.**

- A 50 metros hacia el Sur de la posición de la aeronave, pendiente arriba, cruzaba de Este a Oeste un tendido eléctrico de alta tensión, el que contaba con tres cables, con una separación de 5 metros aproximadamente entre ellos. El cable más bajo se encontraba a una altura de 25 metros y el más alto a 35 metros del terreno.

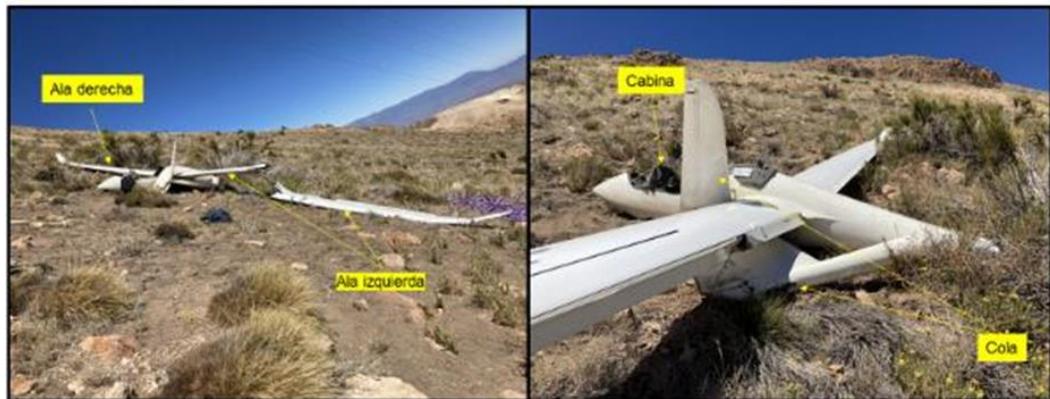
**Imagen N°5 y 6: Aeronave en el sitio del suceso.**

- La aeronave se encontraba ubicada en la ladera Norte de un cordón montañoso, en dirección 83° Este, a una altura de 2.090 metros desde el nivel del mar.
- Esta se encontraba con daños con su estructura a consecuencia del desplazamiento en el terreno irregular.
