INFORME FINAL DE INVESTIGACIÓN DE ACCIDENTE DE AVIACIÓN

1953-21

Accidente de aviación que afectó a una aeronave marca Beechcraft, modelo 58, en la fase de aterrizaje en la pista 19 del Aeródromo Eulogio Sánchez (SCTB), Región Metropolitana, el día 10 de agosto de 2021.

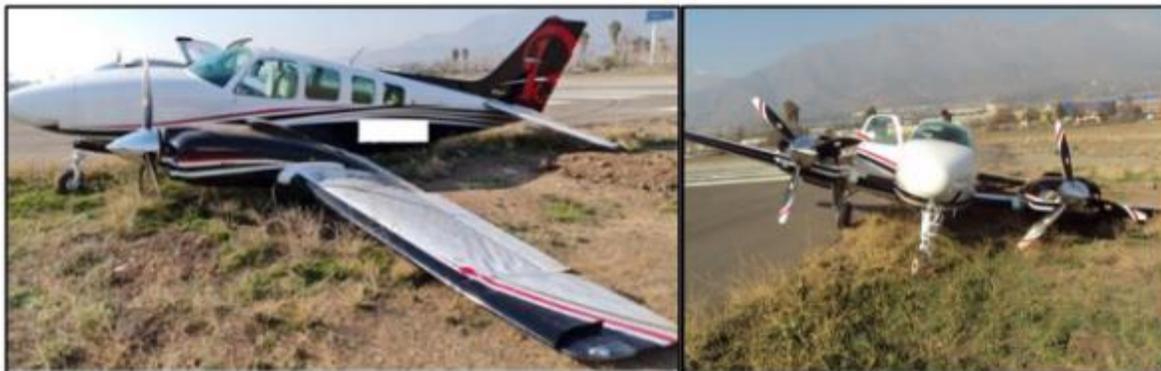
- La aeronave se encontraba con el tren de aterrizaje izquierdo, el ala izquierda y la rueda de nariz fuera de la capa asfáltica al costado Sur de la calle de rodaje Delta. Esta se encontraba con dirección Oeste, rumbo 270°.

Imágenes N°1 y 2: Vista de la aeronave en el sitio del suceso.

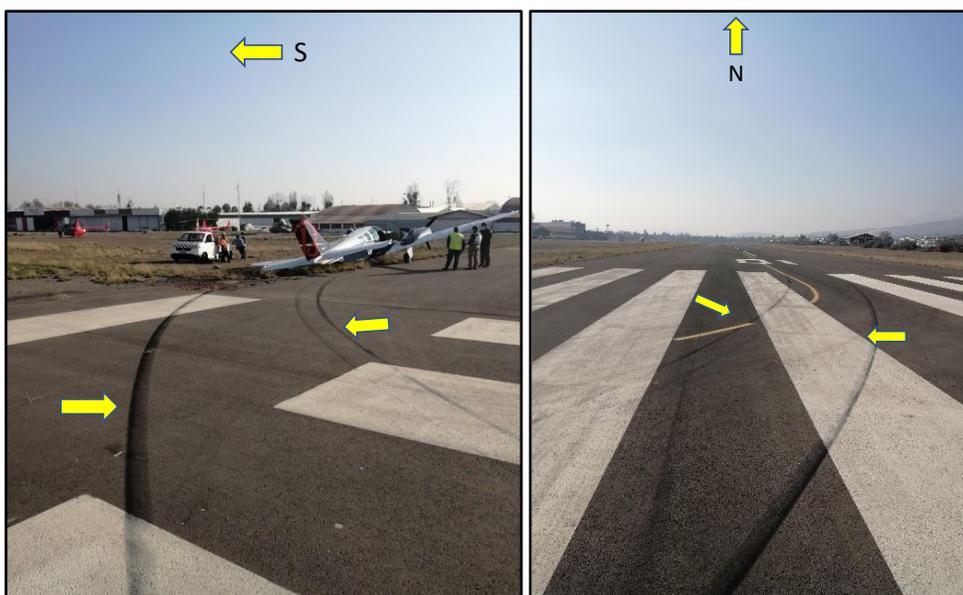
- En el último tercio de la pista 19 y en dirección sur, se observaron marcas de neumáticos dejadas por la aeronave en la superficie de la pista, las cuales comenzaban 185 metros al Norte del umbral 01 (término de pista 19) hasta la posición final de la aeronave. Estas mostraban un viraje pronunciado hacia la derecha al final de la pista 19 para la calle de rodaje Delta.

Imágenes N°3 y 4: Marcas de neumáticos dejadas por la aeronave.

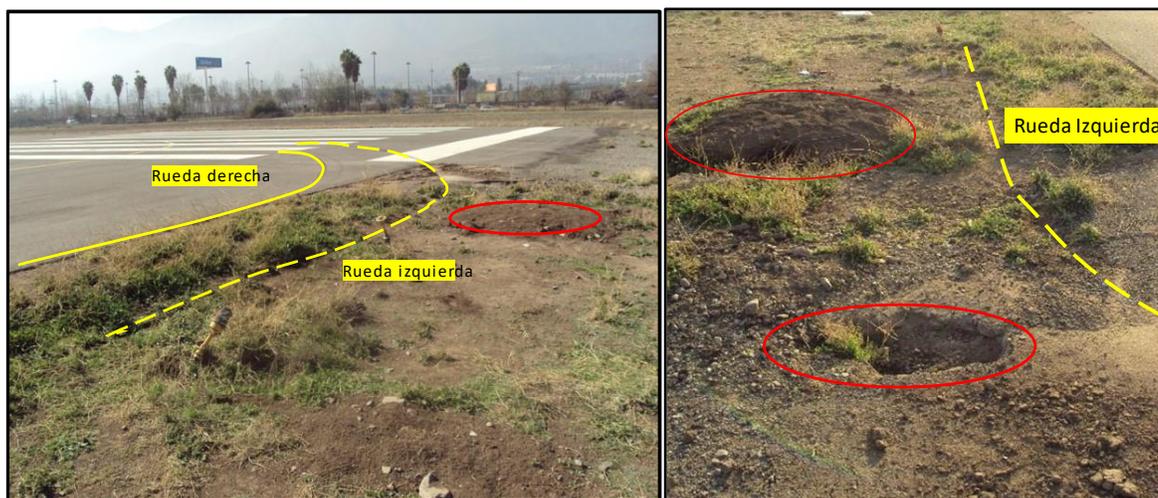
- Una vez que la aeronave fue retirada del sitio del suceso, se pudo observar dos perforaciones en el terreno, fuera de la calle de rodaje Delta, las cuales se encontraban más allá de la huella dejada por la rueda del tren principal izquierdo.

Imágenes 5 y 6: Marcas dejadas por la aeronave fuera de la calle de rodaje Delta.

- No se observan marcas de la rueda por sobre las perforaciones existentes en el terreno.

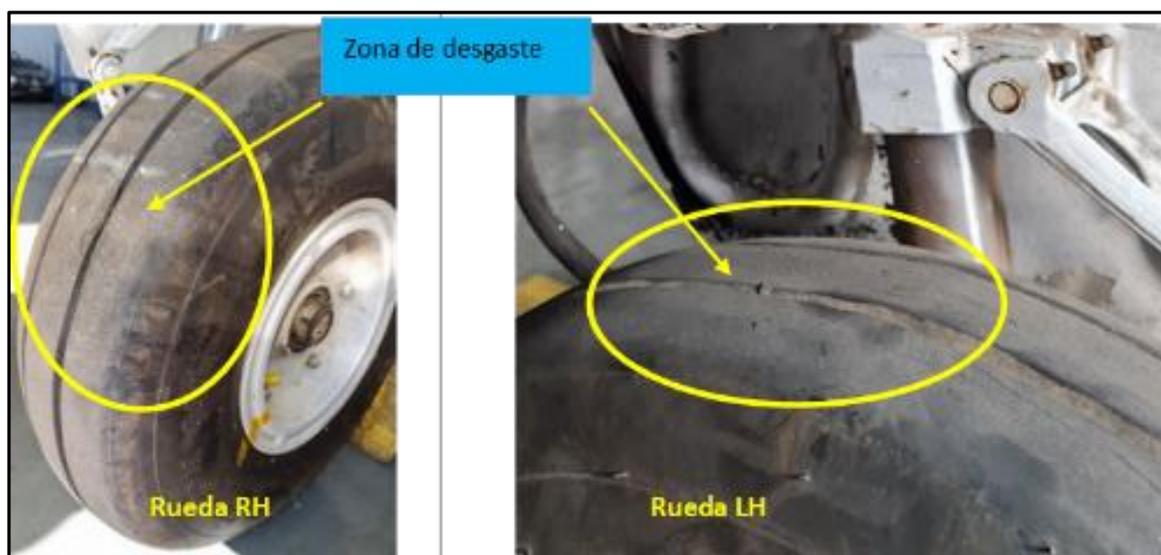
- Los neumáticos del tren de aterrizaje principal (derecho e izquierdo), presentaban evidencia de desgastes en un punto aislado de sus bandas de rodaje.

Imágenes N°6 y 7: Neumático derecho e izquierdo con evidencia de desgaste en un punto aislado.

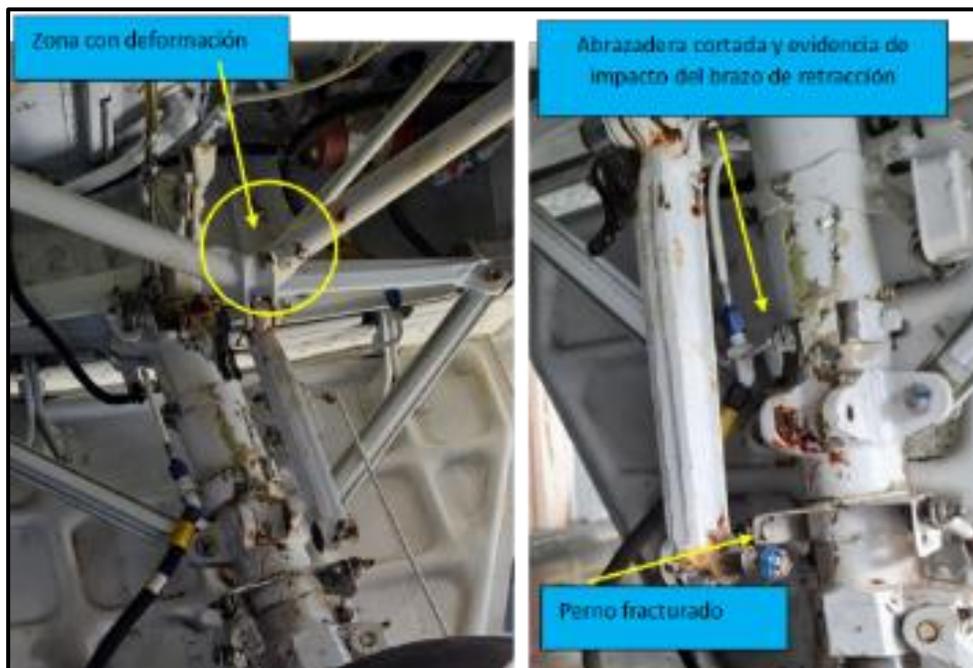
- Se inspeccionó por condición el tren de aterrizaje principal de la aeronave, encontrando la pierna izquierda con deformaciones y pérdida de material en su portalón; mecanismos de retracción con evidencias de deformaciones por un sobre esfuerzo; una abrazadera de soporte de la línea de presión del sistema de frenos cortada por impacto del brazo de retracción; el cilindro del amortiguador con evidencia de impacto del brazo de retracción;

el perno de unión del brazo de retracción con el cilindro del amortiguador fracturado, desprendiéndose de su alojamiento, siendo encontrado en el sitio del suceso.

Imágenes N°8 y 9: Tren de aterrizaje principal izquierdo.

- 2.12 Conforme a las inspecciones, es posible señalar que los daños en la aeronave se debieron al sobre esfuerzo a que fue sometido el tren principal izquierdo en el viraje brusco hacia la derecha, maniobra realizada por el piloto para evitar la salida al final de la pista. Esta acción, habría provocado que el perno de unión del brazo de retracción con el cilindro del amortiguador del costado izquierdo, excedieran su resistencia estructural (fractura dúctil por

corte tipo cizalladura), fracturándose y generando el resto de los daños en la aeronave producto del arrastre y contacto brusco con el terreno.

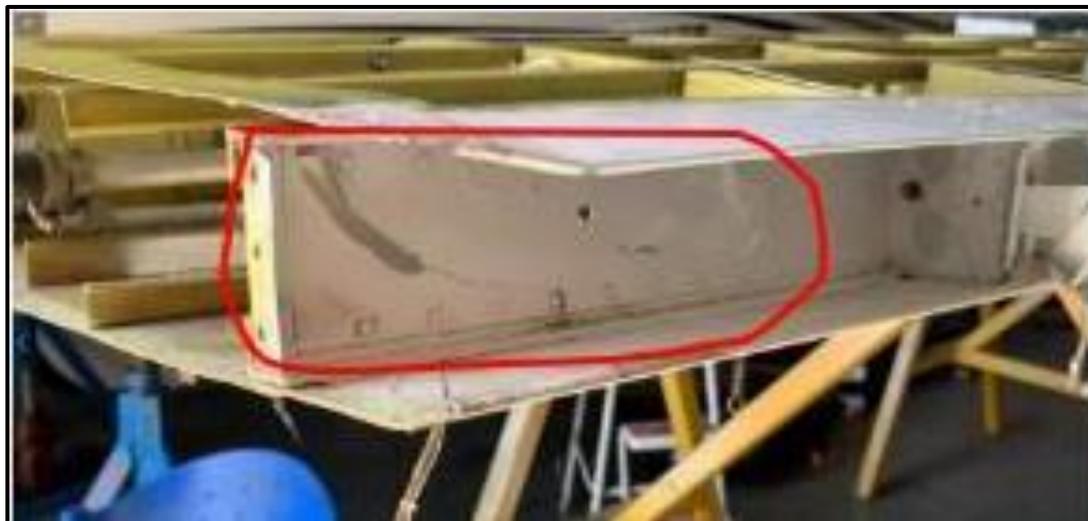
- Los controles de aceleración y mezcla de ambos motores operaban en todo su recorrido, sin atascamientos al accionar las palancas de mando desde la cabina.
- Los controles de gobernador de ambas hélices operaban en todo su recorrido, sin observaciones.
- En la parte inferior del fuselaje se pudo observar dos antenas fracturadas y desprendidas, correspondientes al sistema VHF.
- La capota inferior del motor izquierdo y la punta del ala del mismo lado con rasguños por roce con la superficie del terreno.
- Una inspección más detallada efectuada por el CMA encargado de la aeronave a la estructura del ala izquierda, pudo establecer una deformación mayor en su viga trasera.

Imagen N°10: Viga trasera del ala izquierda.

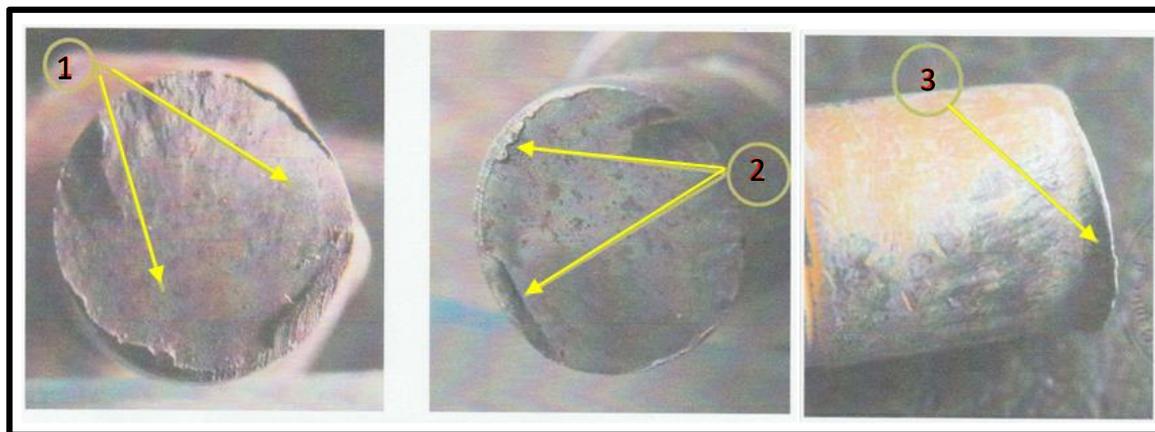
Se efectuó una inspección macro gráfica al perno de unión del brazo de retracción con el cilindro del amortiguador del tren de aterrizaje principal izquierdo, en un laboratorio de metrología de un CMA certificado para esta inspección. El Informe Técnico emitido indicó que se observó una fractura de tipo dúctil por cizalladura, concluyendo que el perno colapsó por fractura, por una carga rápida que excedía su resistencia al corte.

Imágenes N°11, 12 y 13: Fractura del perno de unión del brazo de retracción.

N°1: Se observa una fractura dúctil por corte tipo cizalladura en donde es evidente una zona de colapso de alta velocidad y separación de las secciones por deslizamiento, produciendo una superficie suave y satinada.

N°2: Los bordes con deformación plástica por aplastamiento indican el sector desde donde la fuerza de corte actúa, principalmente. La sección de colapso del perno no presenta evidencias de fatiga ni de corrosión como elementos de ese colapso.

N°3: El labio o rebaba por deformación plástica es típico de este tipo de corte y se produce diametralmente opuesto a la deformación por aplastamiento.

La fractura del perno de unión del brazo de retracción con el amortiguador fue por cizallamiento, a causa de una carga rápida (sobre esfuerzo) a la que fue sometido el tren principal izquierdo.

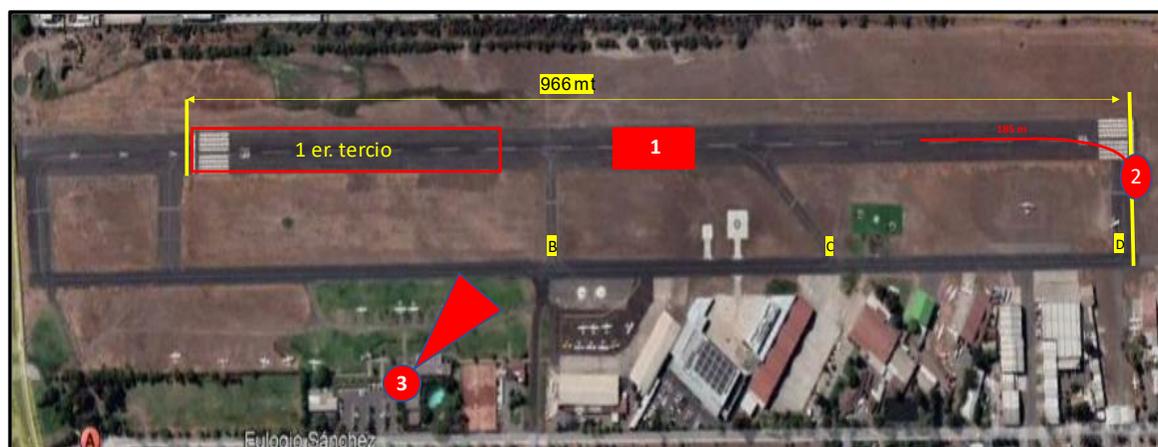
Imagen N°15: Aeródromo Eulogio Sánchez (SCTB).

- **N°1:** Zona de aterrizaje de la aeronave.
- **N°2:** Posición final de la aeronave.

- **N°3:** Ubicación de la torre de control y observación de la Controladora de Tránsito Aéreo (testigo).
- Marcas dejadas por los neumáticos de la aeronave en el último tercio de pista.
- Distancia de largo total de pista: 966 metros.
