# INFORME FINAL DE INVESTIGACIÓN DE ACCIDENTE DE AVIACIÓN

1967-21

Accidente de aviación que afectó a una aeronave Ultraliviano no Motorizado (UL), tipo Parapente, en una maniobra de aterrizaje, en el sector de Las Vizcachas, Comuna de Puente Alto, Región Metropolitana, el 27 de noviembre de 2021.

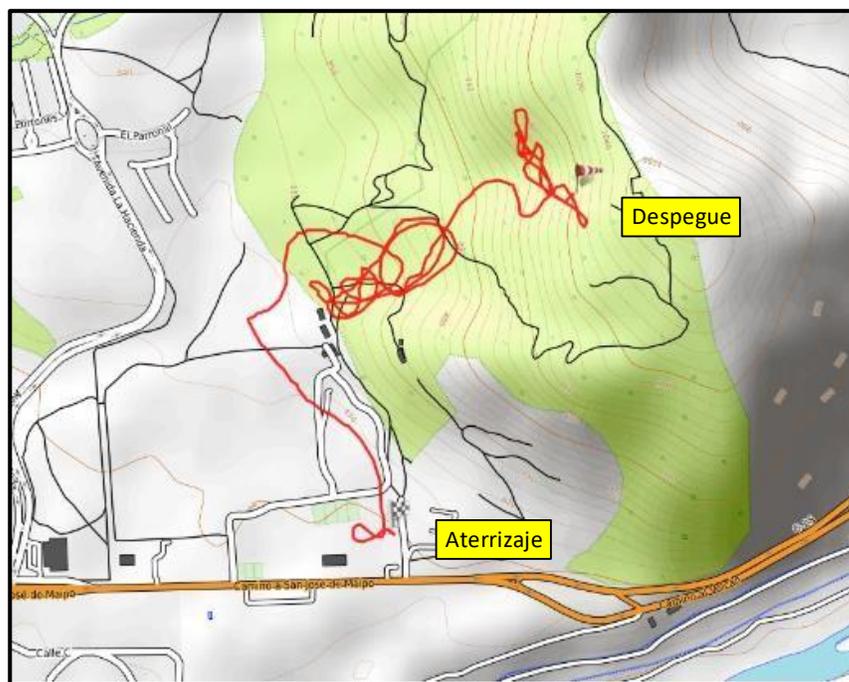
**Imagen N°3: Registro del vuelo por GPS.**

El piloto contaba con un sistema de seguimiento del vuelo por GPS, donde se registró el vuelo en el cual ocurrió el suceso.

De acuerdo con el registro del seguimiento de vuelo por GPS y lo observado en el video del suceso, el piloto ingresó por el Norte a la zona de aterrizaje, aproximando en forma directa, sin realizar maniobras para descender antes de enfrentar el sector de aterrizaje, lo anterior provocó que, el piloto ingresara a una altura (alta), no permitiéndole aterrizar dentro del sector preparado para este fin.

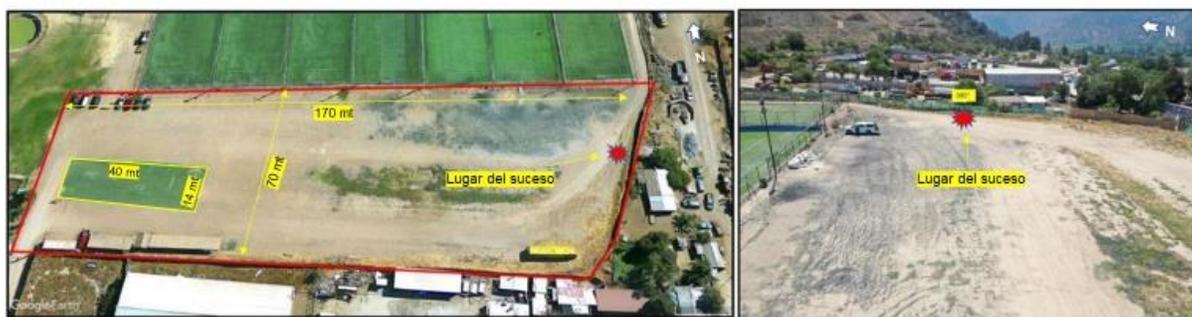
**Imágenes N°4 y 5: lugar del suceso.**

- Las dimensiones del recinto eran aproximadamente de 170 m. de largo y 70 m. de ancho, con una elevación de 800 m sobre el nivel del mar.
- El contacto del piloto contra el terreno se produjo al inicio del recinto, en dirección 085° Este, antes de una cerca perimetral de 1 m y 80 cm de alto.
- El recinto tenía una superficie de tierra compacta, sin obstáculos. Además, dentro del recinto, en dirección Oeste, existe una carpeta de pasto sintético de 40 m de largo y 14 m. de ancho, utilizada como zona de contacto para aterrizar.

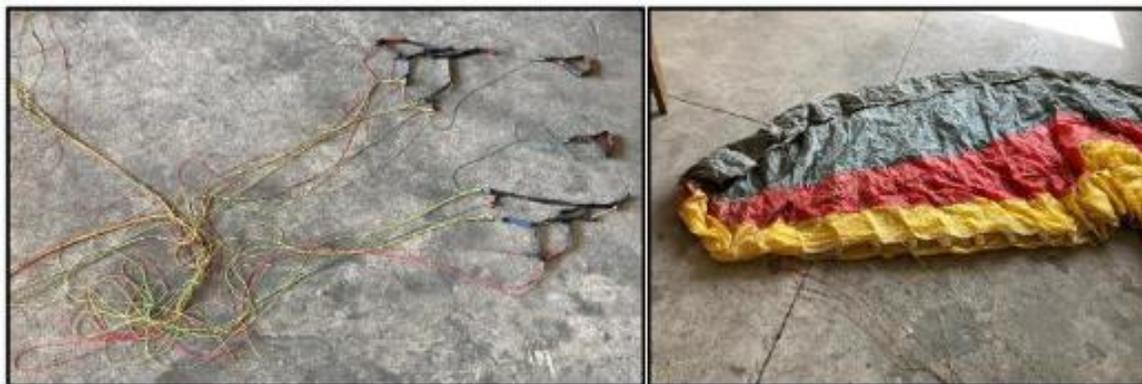
**Imágenes N°6 y 7: Líneas y vela del parapente.**

- La vela y líneas se encontraban sin daños visibles
- El conjunto de la silla y arnés de la marca SOL PARAGLIDERS, se encontraban sin observaciones.
- El paracaídas de emergencia se encontraba sin activar, empacado dentro de su compartimiento.

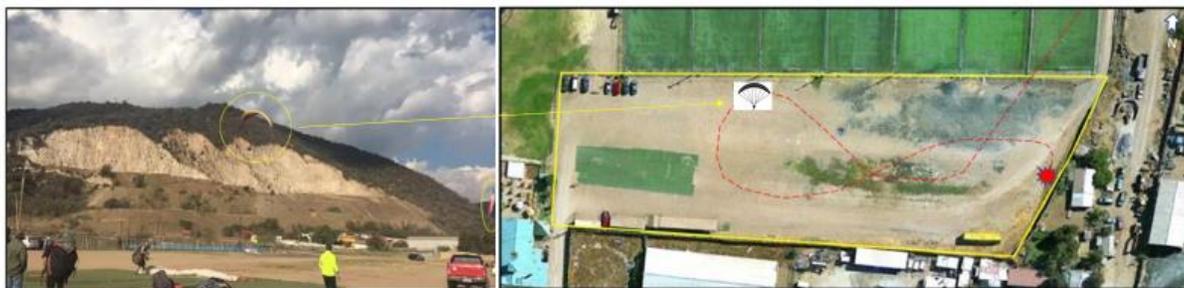
**Imágenes N°11: y 12: Piloto en la maniobra para aterrizar.**

- En la primera imagen extraída de la filmación, se observó que el piloto luego de mantener una aproximación en dirección Oeste, sobre el sector para aterrizar, inició un viraje hacia la izquierda, invirtiendo la dirección de aproximación. Además, en la imagen se pudo apreciar las condiciones de visibilidad, nubosidad y viento en el sector, en donde no se observó alguna condición que pudiera afectar en forma significativa el vuelo.

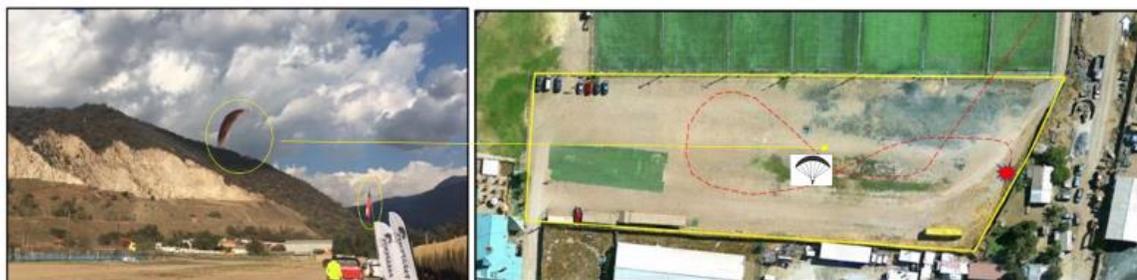
**Imágenes N°13 y 14: Piloto alejándose del sector de aterrizaje.**

- La segunda imagen mostró al piloto invirtiendo la dirección de la aproximación, dirigiéndose al inicio del recinto, en donde se observó el rápido descenso del UL.

El piloto al invertir el curso de la aproximación dejó a la aeronave en una condición que provocó el descenso de esta en forma rápida, debido a la pérdida de sustentación de la vela, por falta de viento relativo.

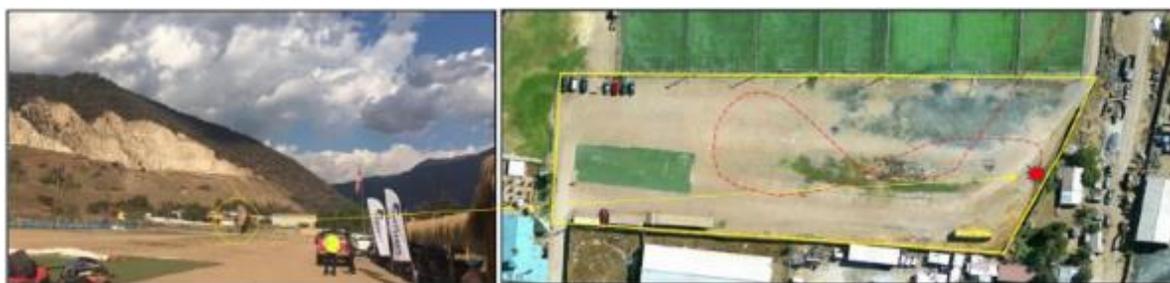
**Imágenes N°15 y 16: Maniobra final e impacto contra el terreno.**

- En la tercera imagen se observó al piloto realizando una maniobra hacia la derecha a una baja altura y con velocidad, impactando contra el terreno, antes de alcanzar una cerca perimetral al inicio del recinto, al costado Este de la zona de aterrizaje.

La última maniobra a baja altura y con velocidad para evitar impactar con un obstáculo, provocó que el piloto hiciera contacto en forma brusca contra el terreno.

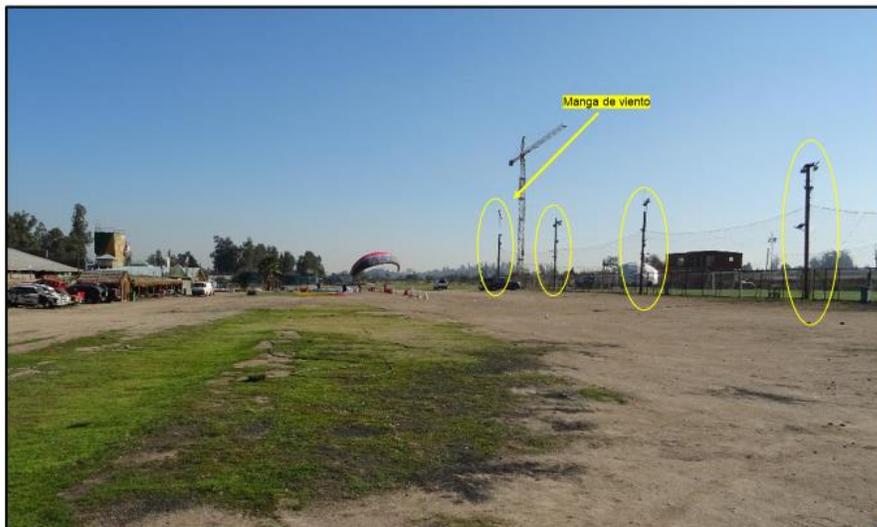
**Imagen N°17: Referencias visuales de altura.**

- Los pilotos deben llegar a una altura no superior a 10 m dentro de la zona para lograr un aterrizaje en forma segura, dentro de la zona de contacto.
- La referencia visual que señala esta altura y viento, son postes de iluminación que se encuentran al costado derecho de la zona y una manga de viento ubicada sobre uno de ellos, estos postes miden aproximadamente 10 m de altura.

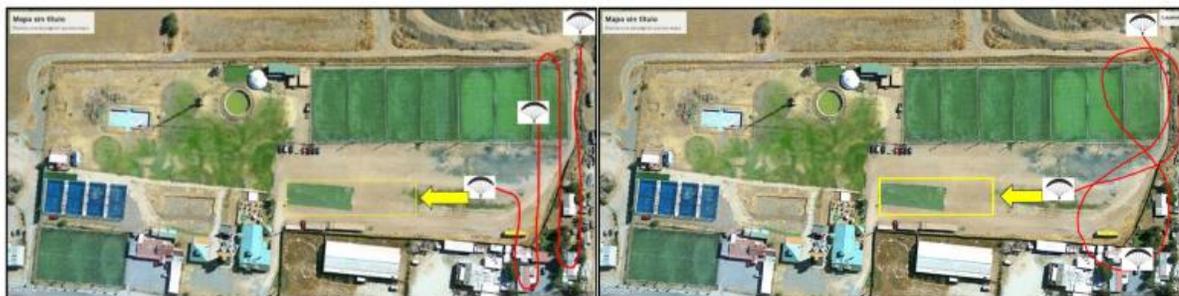
**Imágenes N°18 y 19: Patrones de vuelo para descender antes de aterrizar.**

- En la eventualidad que el piloto aprecie que ingresó a la zona a una mayor altura, este puede realizar maniobras para descender al costado Este de la zona de aterrizaje, realizando patrones de vuelo en “S” (eses) u “8” (ochos), hasta alcanzar la altura requerida para aterrizar en forma segura dentro del lugar previsto para este fin.

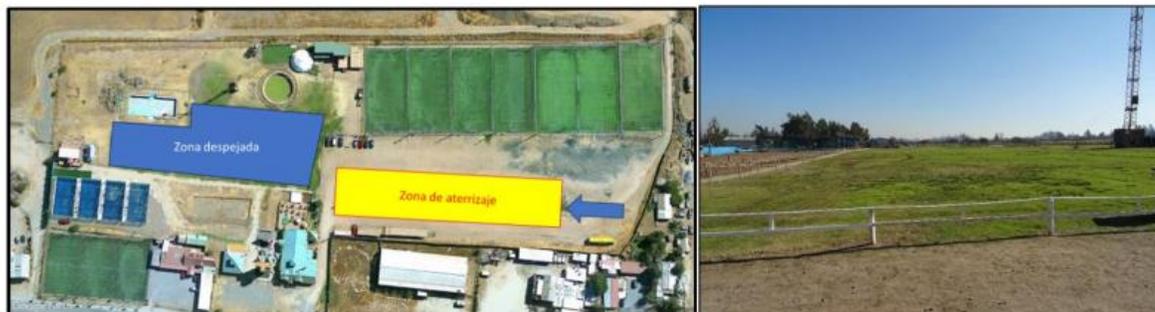
Imágenes N°20 y 21: de la zona despejada al oeste.

- Si, aun así, el piloto no alcanzara la altitud deseada, se recomienda continuar el vuelo en la dirección de la aproximación hacia el Oeste y aterrizar en un sector despejado de obstáculos que se encuentra a continuación de la zona de aterrizaje, la idea es siempre mantener la vela con viento relativo, enfrentando el viento, para que la vela tenga un mejor comportamiento.
