INFORME FINAL DE INVESTIGACIÓN INCIDENTE GRAVE DE AVIACIÓN

N° 1937-21

Incidente Grave de aviación que afectó a un avión Airbus A320-232, en el Aeropuerto El Tepual (SCTE), comuna de Puerto Montt, Región de Los Lagos, el día 21 de febrero de 2020.

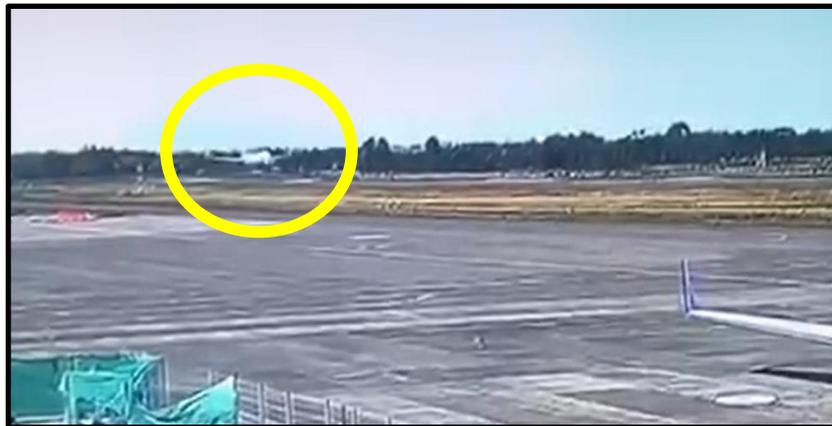
Imagen 1: Se observa el avión, previo a realizar el aterrizaje, casi sin evidencia de la realización del flare.

Los registros del FDM mostraron que la realización de flare tuvo una duración menor a los 3 segundos. Lo anterior, permite evidenciar que no se ejecutó la maniobra de flare en forma adecuada, por parte de la piloto alumna, ocasionándose un aterrizaje brusco severo contra la pista.

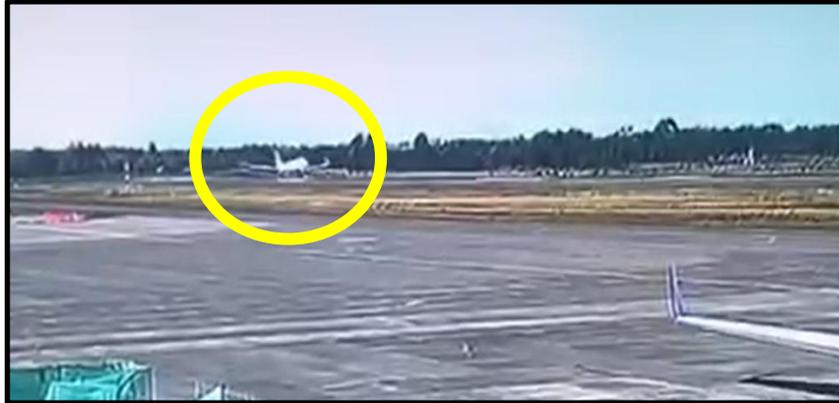
Se estableció un Severe Hard Landing (aterrizaje brusco severo) de 3,692 g, al momento de hacer contacto el avión con la pista de aterrizaje.

Imagen 2: Se observa el avión, durante la toma de contacto con la pista 17, con el morro levemente hacia arriba.

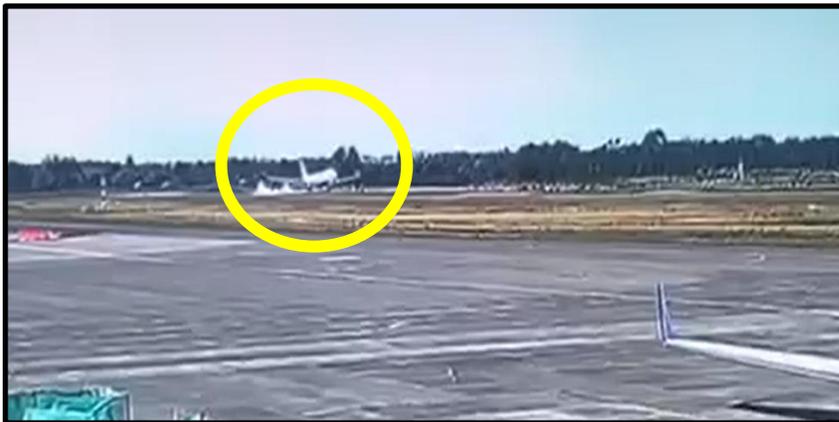
Imagen 3: Se observa el avión, posterior a la toma de contacto con la pista 17, que se vuelve a elevar.

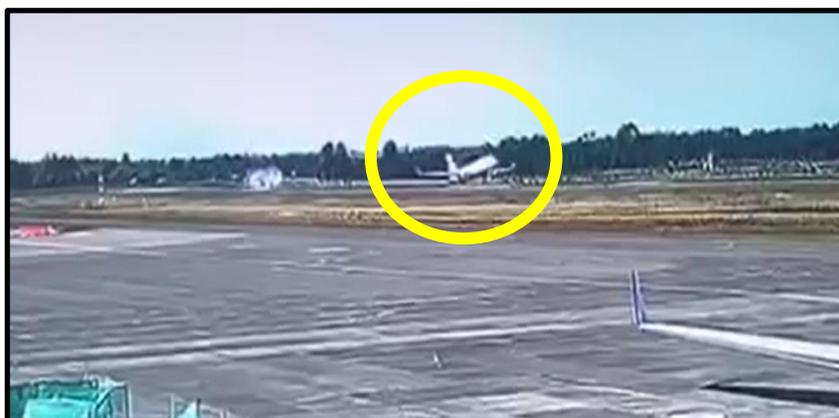
Imagen 4: Se observa que el avión hace contacto nuevamente con la pista 17.
