INFORME FINAL DE INVESTIGACIÓN INCIDENTE GRAVE DE TRÁNSITO AÉREO

N° 1972-22

Incidente de Tránsito Aéreo que involucró a dos aeronaves Boeing, a 35 millas náuticas al Sur de la intersección SORTA, en la Aerovía UL780, en espacio aéreo chileno, el 05 de enero de 2022.

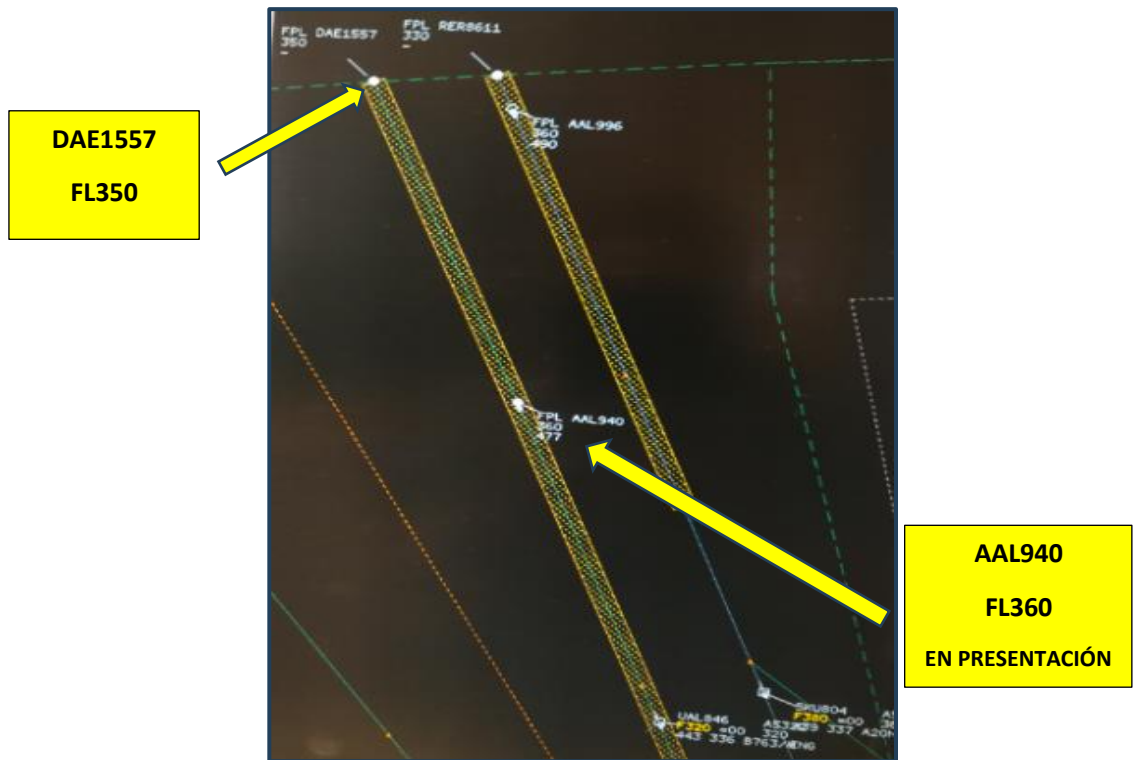
En esta imagen DAE1557 en Pseudo-Track¹ y AAL940 en cobertura radar hasta las 03:11.

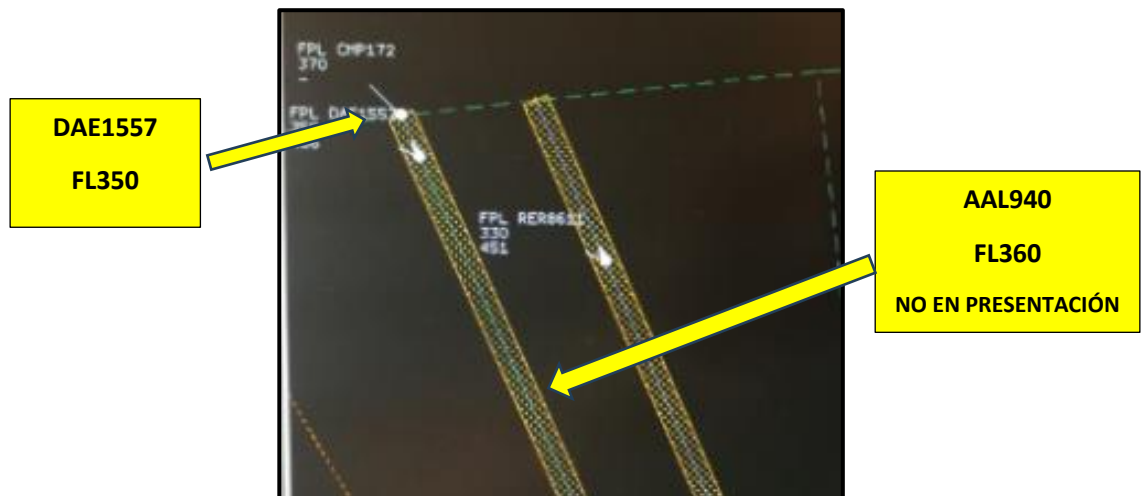
A las 03:26:53 el piloto del DAE1557 notificó posición SORTA como sigue "...(ilegible)...buenas noches, nivelado 3-5-0, paso efectivo sobre SORTA, solicitamos 3-7-0". No se escuchó en los audios respuesta del ATCO a esta solicitud. Esta notificación de posición se confirma con la infografía a continuación.

A las 01:26:16 se observa DAE1557 en Pseudo-Track y AAL940 ya no está en cobertura radar ni con indicación Pseudo-Track.

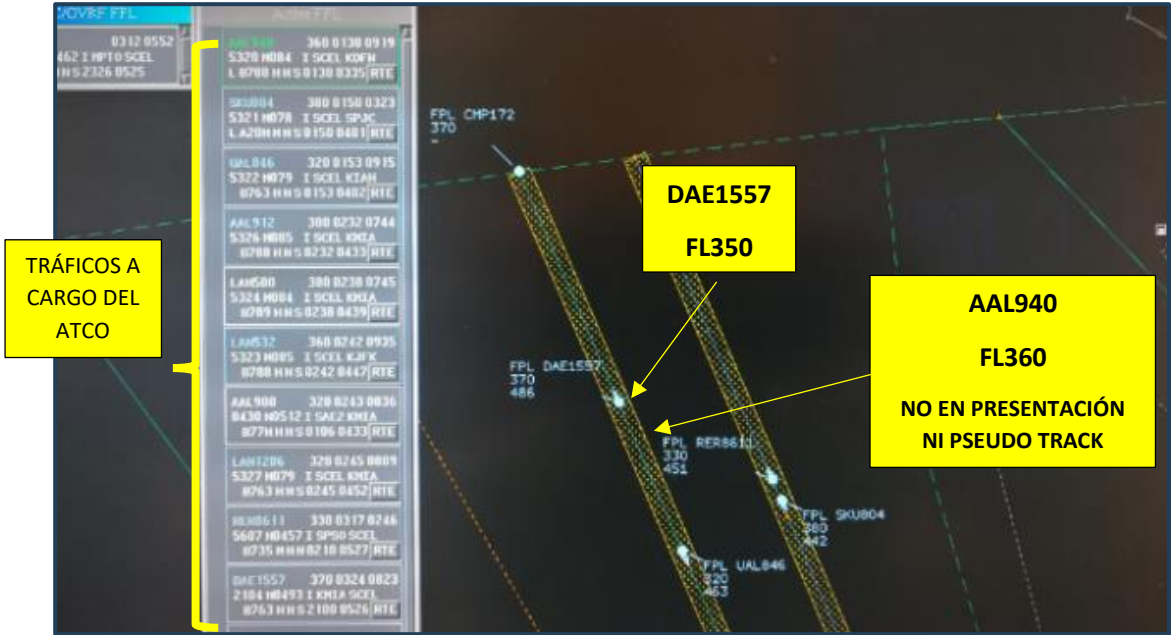
Infografía de las 03:28:19

Según la infografía a continuación y considerando la posición del DAE1557 rumbo sur, el pseudo-track del AAL940 ya no estaba en presentación radar lo que habría inducido erróneamente al ATCO para adoptar la decisión y autorizar posteriormente el ascenso a FL370 del DAE1557. Además, el ATCO indicó, según el párrafo 1.3.3, que observó las franjas y no vio el cruce.

No hacer uso de la información del Pseudo Track para control, ya que induce a errores operacionales difíciles de prever, como sucedió en este caso en que se perdió la señal del AAL940 y con la acción de los sistemas de a bordo (Sistema RA – Resolution Advisory) de ambos tráficos, se evitó un incidente mayor.

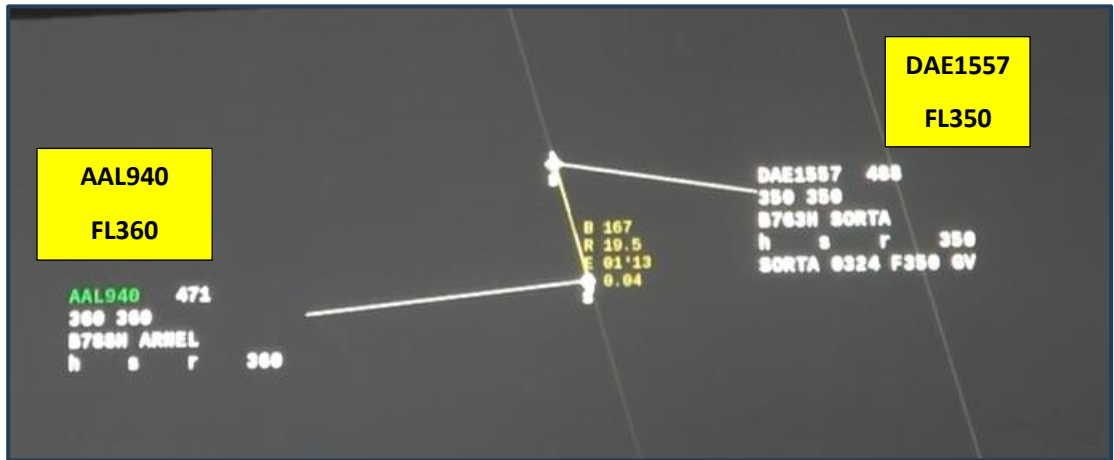
A las 03:28:44 UTC se obtuvo la siguiente foto radar facilitada por Corpac, donde los vuelos están a 19.5 NM en rumbos opuestos y con separación reglamentaria:

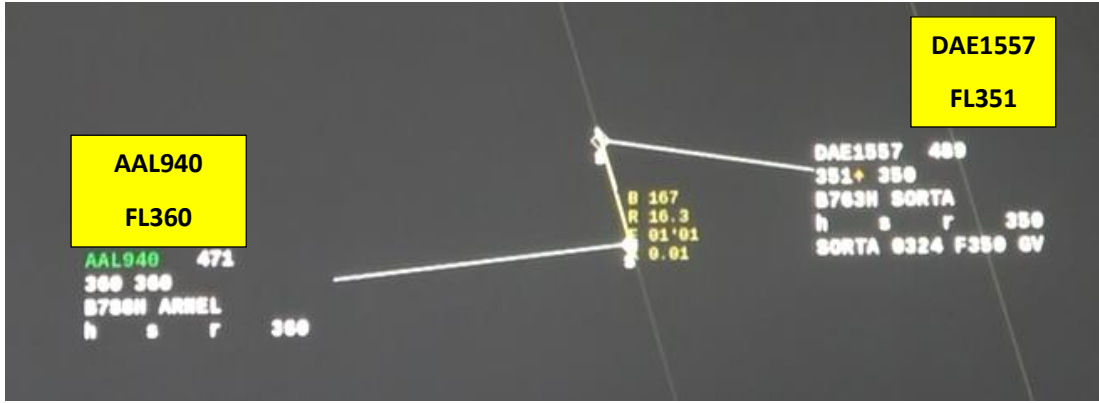
A las 03:28:57 UTC se pierde la separación reglamentaria, debido a que el DAE1557 inicia su ascenso, en rumbo opuesto a 16.3 NM del AAL940.

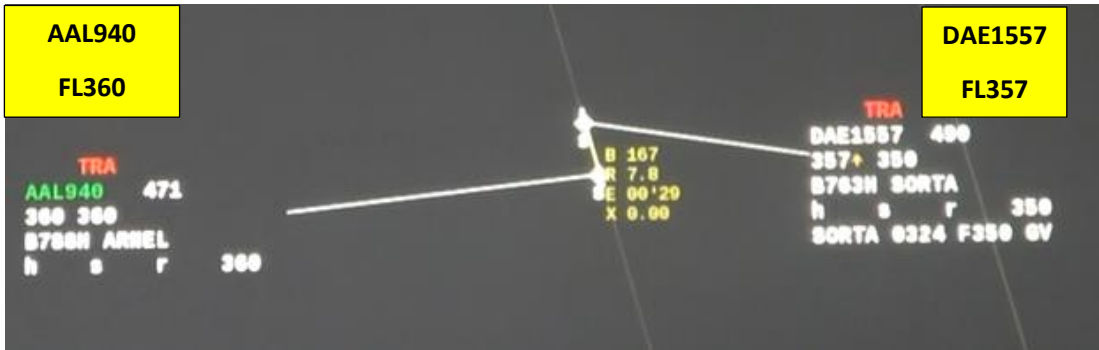
A las 03:29:28 UTC las aeronaves se encuentran a 7.8 NM en rumbos opuestos con 300 pies de separación vertical.

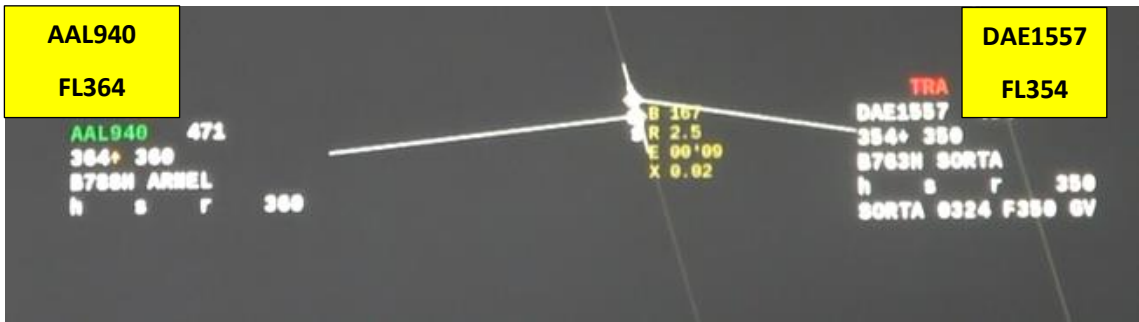
A las 03:29:48 como resultado de acciones ACAS/TCAS, AAL940 asciende y DAE1557 desciende, las aeronaves alcanzan una separación de 1000 pies verticales a 2.5 NM antes del cruce.

Se produjo un AIRPROX, debido al cruce de frente de ambas aeronaves, de lo cual el ATCO no se dio cuenta en el momento y solo tuvo conocimiento de este, cuando el Supervisor del ACC Lima le informó del reporte de RA (Resolution Advisory) del AAL940.

Ambas tripulaciones tuvieron indicación a bordo de ACAS/TCAS RA (Traffic Alert – Collision Avoidance System – Resolution Advisory), razón por la cual AAL940 tuvo que subir 500 pies y DAE1557 tuvo que descender hasta estar libre de tráfico, situación que evidencia que ambas aeronaves tuvieron que hacer maniobras evasivas asesoradas por ACAS/TCAS, lo que permite calificar este incidente como "grave" y en la categoría AIRPROX.
