**INFORME PRELIMINAR 48 MESES DEL SUCESO DE AVIACIÓN N° 1921JP**  
**20.ABR.2024**

Aeronave : Helicóptero.

Fabricante : Garlick, Modelo UH-1H.

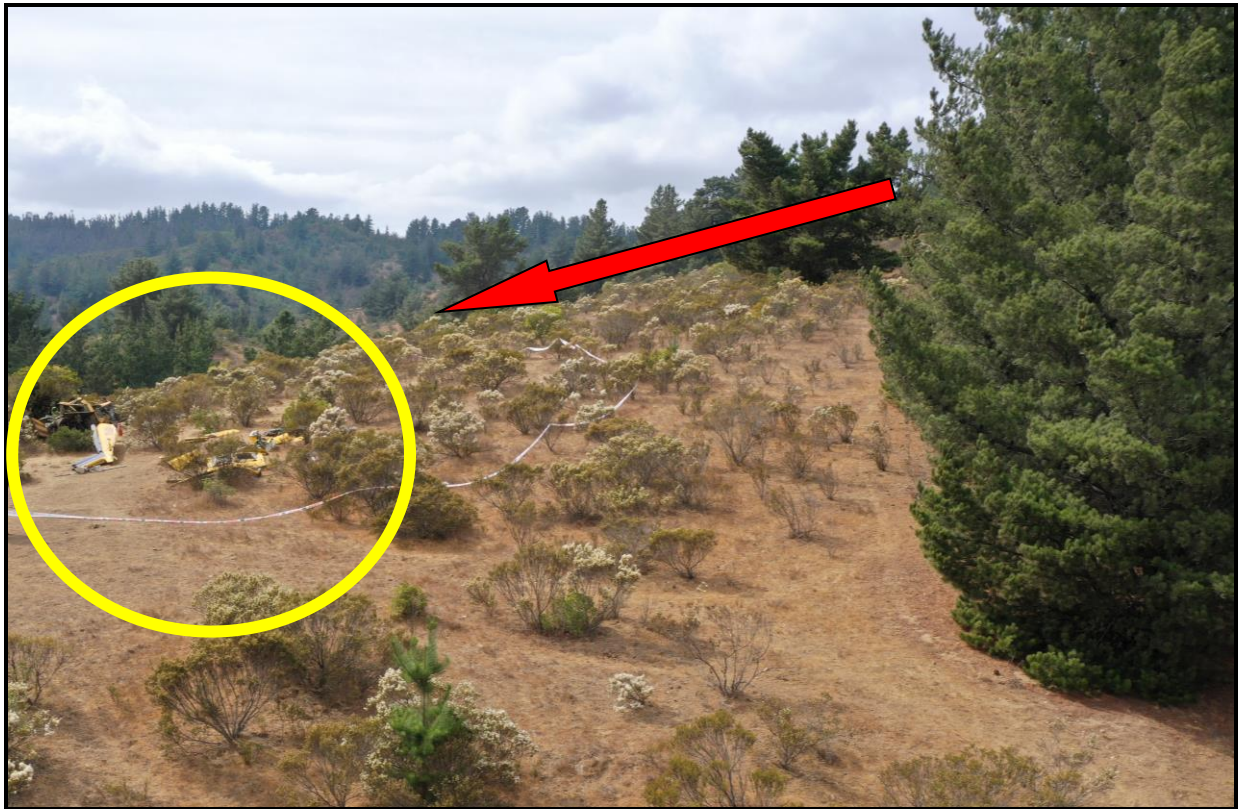
Superficie : Ladera del cerro, la cual estaba cubierta de tierra seca y compacta, con presencia, en la parte superior del cerro, de árboles (Pino), de unos 15 metros (50 Pies) de altura y en los alrededores del lugar mismo del suceso, con presencia de vegetación con arbustos frondosos de 2 a 3 metros (7 a 10 pies) de altura. El terreno tenía una inclinación de aproximadamente 30° en el lugar donde se encontraba siniestrada la aeronave (Fotografía N° 2).

**Fotografía N° 2:** Vista de la pendiente del terreno, donde impactó la aeronave.

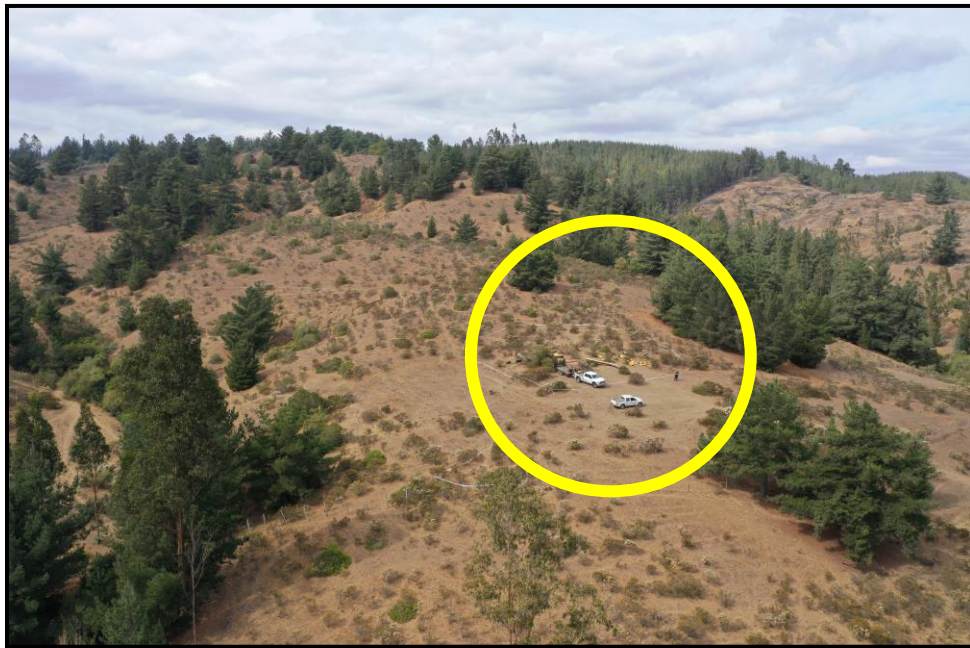
Cabe señalar que desde la ruta K-60 hacia el Este, zona que fue sobrevolada por el piloto, se presentaba con abundante presencia de cerros y terreno irregular en su relieve y sinuosidad, con pendientes pronunciadas e irregulares, las cuales, al estar el terreno muy seco, dificultaba el contraste, más aún, al mediodía, momento en que el sol se encuentra vertical al terreno (Fotografía N° 3).

**Fotografía N° 3:** Vista panorámica del sector del suceso (círculo amarillo).

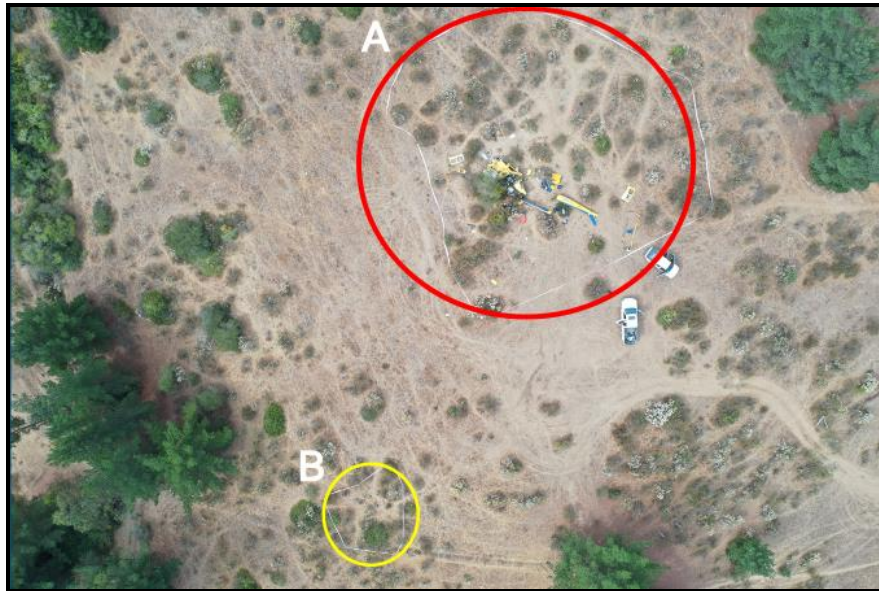
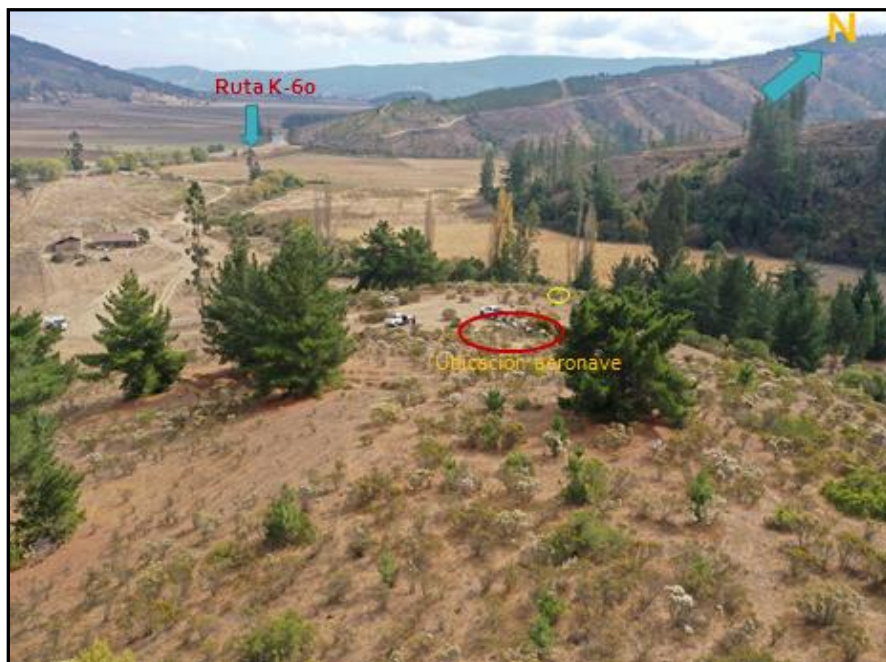
En el sitio del suceso, se observaron 2 áreas definidas, en las cuales fueron encontradas partes de la aeronave. En el área A se encontró el fuselaje (en posición invertida), el cono de cola (fracturado) y rotor principal del helicóptero, apoyados sobre un arbusto. Este último, detuvo el desplazamiento del helicóptero. En el área B, ubicada a 49 metros noroeste, cuesta abajo de la ladera del mismo cerro, fue encontrado el rotor de cola con su caja de engranajes de 90° (Fotografías N° 4 y 5).

**Fotografía N° 4:** Vista aérea de las dos áreas del sitio del suceso.

**Fotografía N° 5:** Vista desde de Sureste a Noroeste.

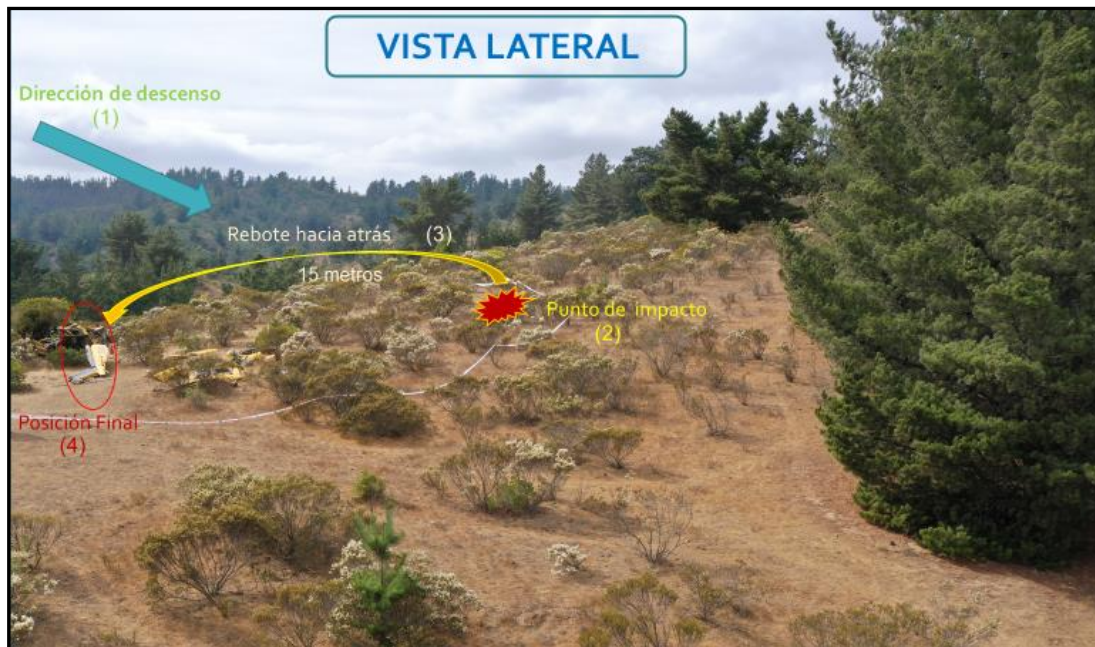
**Imagen N° 2:** Secuencia del impacto.

En cuanto al impacto, este fue inicialmente contra el terreno, en la ladera norte del cerro, en donde hicieron contacto los dos skids de aterrizaje, fracturándose y desprendiéndose. Posteriormente, esto provocó un rebote hacia atrás de la aeronave, con un giro de 90° hacia la izquierda, produciendo un desplazamiento lateral de la aeronave, y paralelamente, las palas del rotor de cola hicieron contacto con el terreno, dejando marcada la trayectoria de desplazamiento hacia abajo (Fotografía N° 6), lo que provocó que se desprendiera la caja 90°, y se quebraran las 2 palas del rotor de cola.

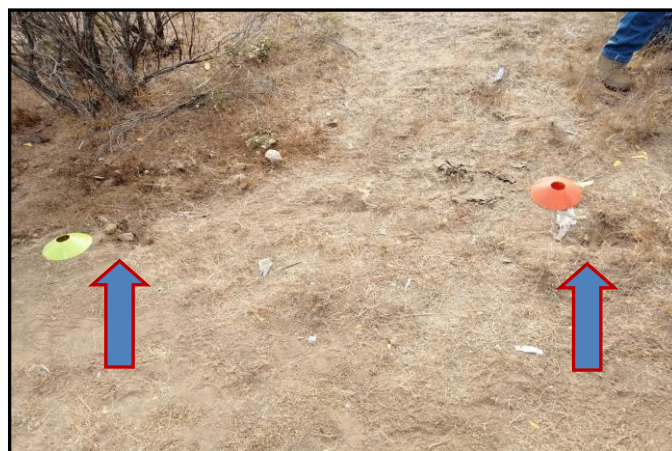
**Fotografía N° 6:** Huellas del contacto de las palas del rotor de cola en el terreno.

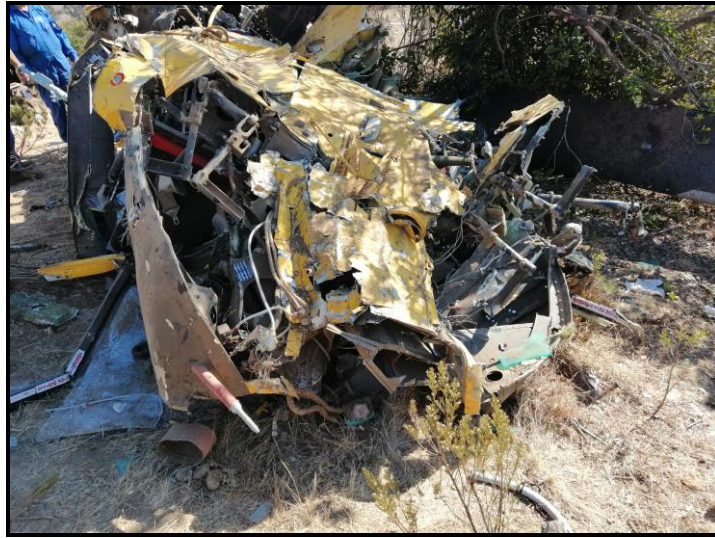
Debido a la dinámica del suceso, el helicóptero quedó con su fuselaje invertido y la cabina totalmente deformada. El cono de cola se encontraba fracturado, deformado y desprendido de su unión con la estructura de la aeronave.

Se observó que el fuselaje estaba invertido (Fotografía N° 7) y que el helicóptero quedó aprisionado contra un arbusto de grandes dimensiones, sin daños en las 2 palas del rotor principal (Fotografía N° 8).

**Fotografía N° 7:** Vista frontal de cabina invertida.

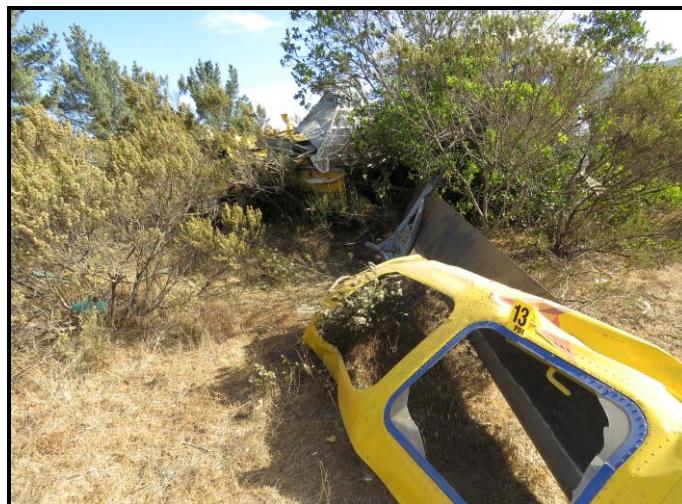
**Fotografía N° 8:** Vista frontal, con cabina invertida y pala del rotor principal.
