INFORME PRELIMINAR 24 MESES DEL SUCESO DE AVIACION N° 1986-22

Fecha suceso : 21 de abril 2022.

Aeronave : Cessna Citation 550.

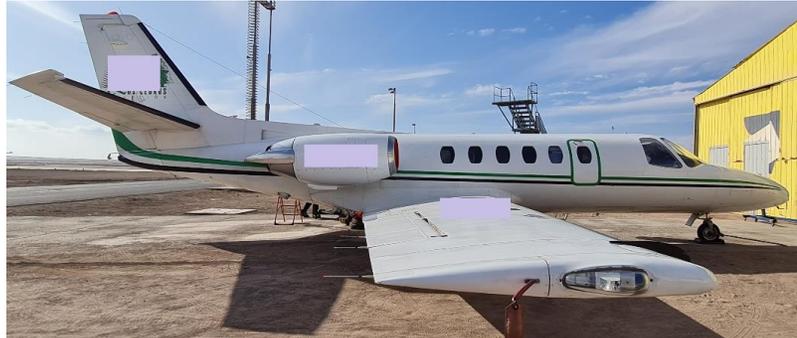
Fotografía N°1: Aeronave involucrada en el suceso.

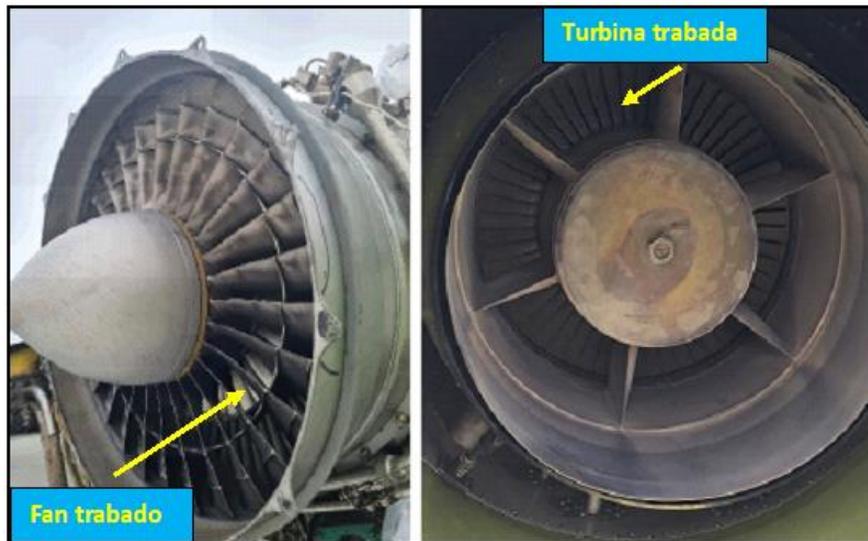
Se inspeccionó visualmente el motor izquierdo (motor N°1), no observando partes sueltas, pero se evidenciaron residuos de aceite en los reversores y en el suelo bajo el mismo motor donde quedó estacionada.

Se accedió desde la toma de aire al ventilador del motor izquierdo (motor N°1), el cual estaba trabado. Al ser accionada la turbina desde la tobera de escape, también se encontró trabada (Fotografías N°2 y 3).

Fotografías N°2 y 3: Ventilador y turbina trabados.

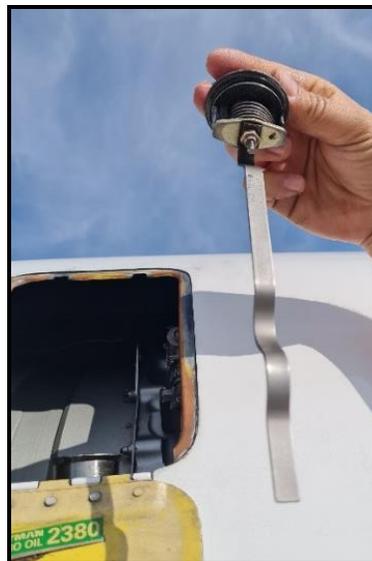
Se verificó que la tapa del depósito de aceite del motor izquierdo (motor N°1) se encontraba instalada y asegurada. Al efectuar el registro del nivel de aceite a través de su varilla indicadora se pudo constatar que no había presencia de aceite (Fotografía N°4).

Fotografía N°4: Varilla indicadora de nivel, sin presencia de aceite.

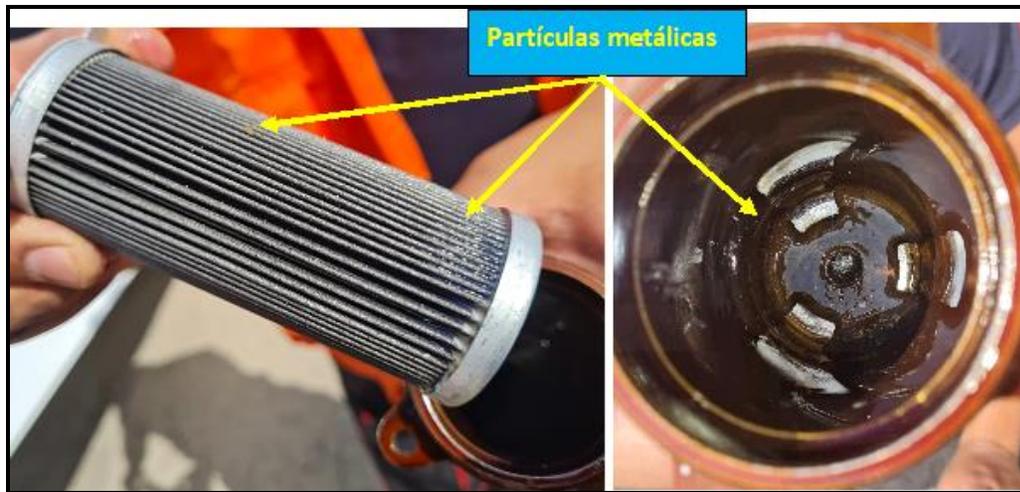
Se desmontó el filtro principal de aceite del motor izquierdo (motor N°1), constatando la existencia de partículas metálicas visibles. Se drenó un residuo de aceite que quedaba en el motor, constatando también la presencia de partículas metálicas visibles (Fotografía N°5 y 6).

Fotografía N°5 y 6: Filtro de aceite con presencia de partículas metálicas.

El motor fue desmontado por el operador para ser enviado a mantenimiento de depósito y determinar la causa de la pérdida de la lubricación.
