## **INFORME PRELIMINAR 36 MESES DEL SUCESO DE AVIACIÓN N° 1944**

Fecha suceso : 09 de marzo 2021.  
Hora suceso : 18:45 hora local.  
Lugar : Sector costero de la comuna de Los Muermos, Región de Los Lagos.  
Helicóptero : Bell 206 L1  
Licencia Piloto: Piloto Comercial de Helicópteros.  
Ocupantes: 05 ocupantes (Piloto/ 4 Pasajeros).

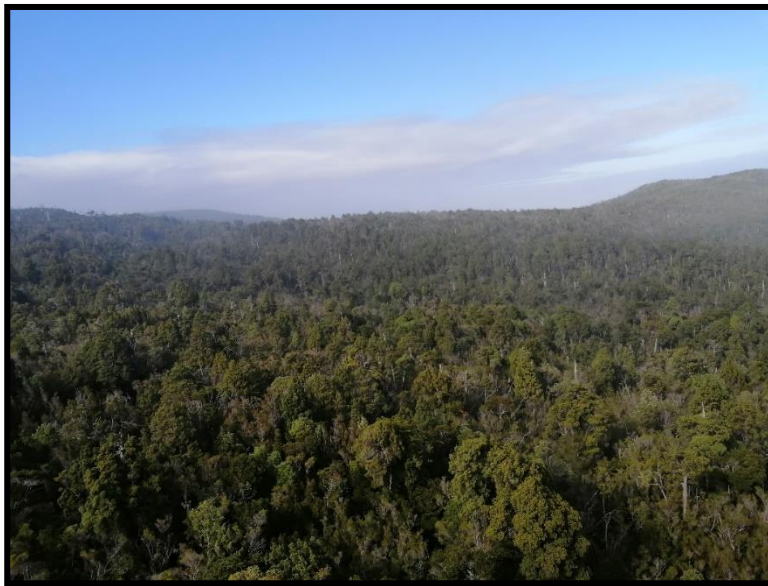
El sitio del suceso se ubicó en un sector de bosques nativos de difícil acceso, con árboles de distintas alturas y dimensiones. Corresponde a una zona costera de coordenadas 41°09'51.1" Latitud Sur / 73°53'51.6" Longitud Oeste. (Fotografía 01)

**Fotografía 01: Vista general de la zona de bosques**

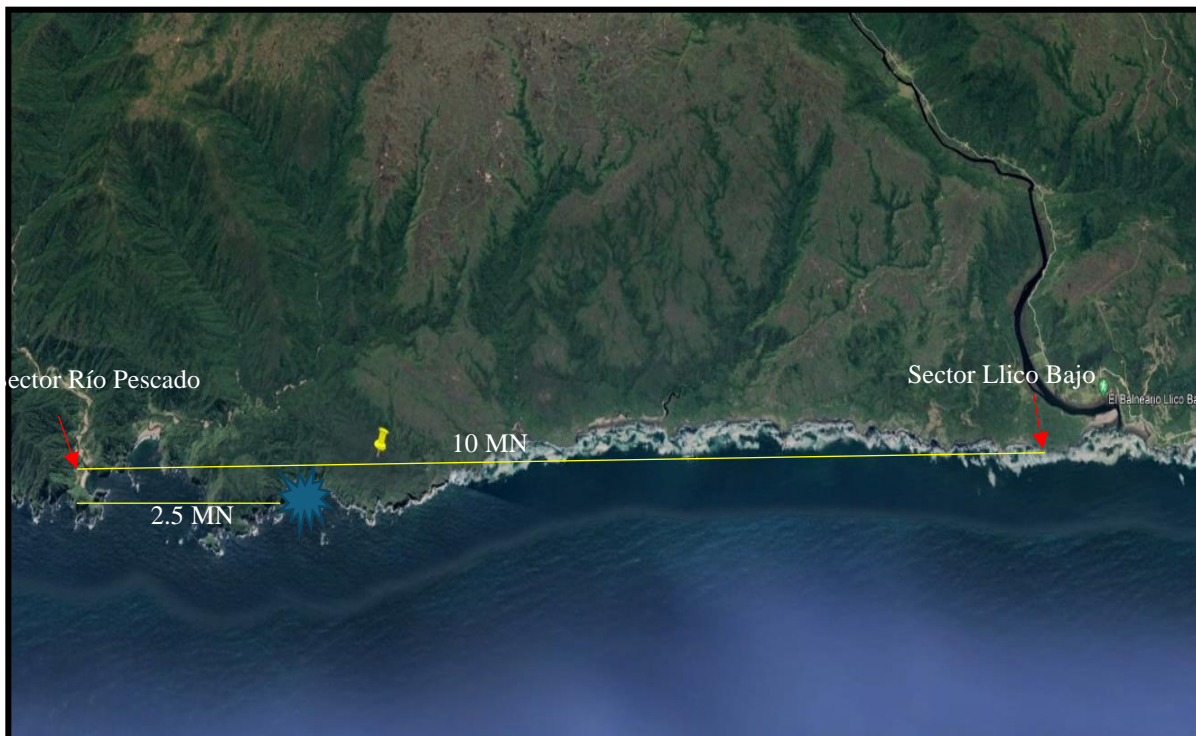
El vuelo se realizaba desde el sector Río Pescado, hacia el lugar de acopio en el sector de Llico Bajo. Comprendía una distancia de 10 millas náuticas en total y el helicóptero se precipitó contra el terreno a 2.5 millas náuticas del sector Río Pescado. (Fotografía 02)

**Fotografía 02: Sector del suceso**

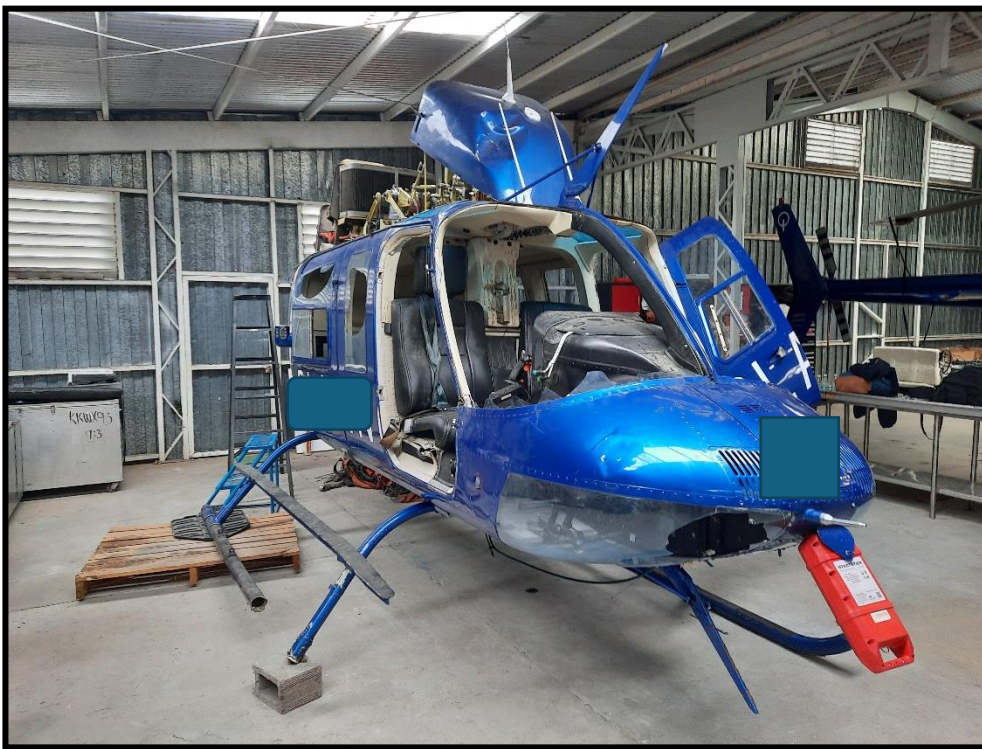
**Fotografía 05: Inspección de helicóptero en hangar**

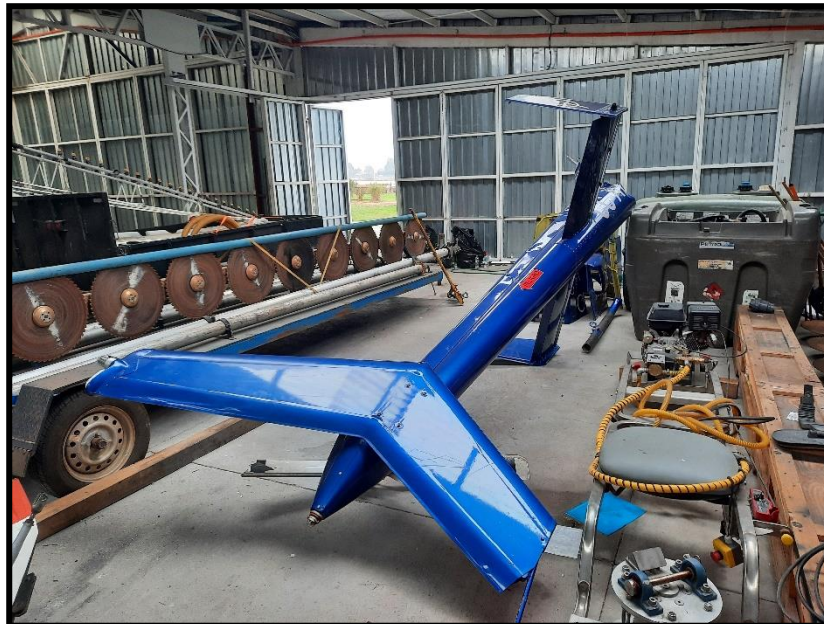
La aeronave estaba con su cono de cola fracturado y desprendido, en la zona adyacente a la unión con el fuselaje. (Fotografía 06)

**Fotografía 06: Cono de cola del helicóptero**

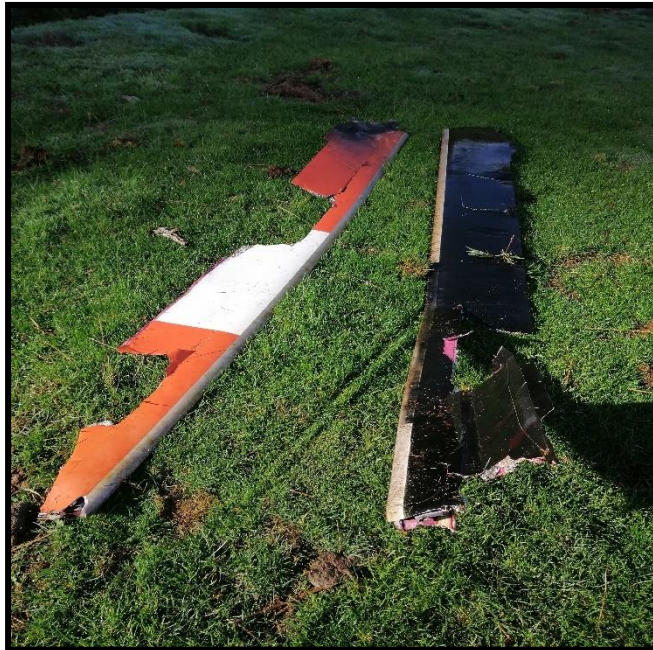
Una de las palas del rotor principal estaba con evidencias de impacto a bajas RPM. (Fotografía 07)

**Fotografía 07: Pala del rotor principal dañada por volcamiento y apoyo en árboles, sin daños en los bordes de ataque.**

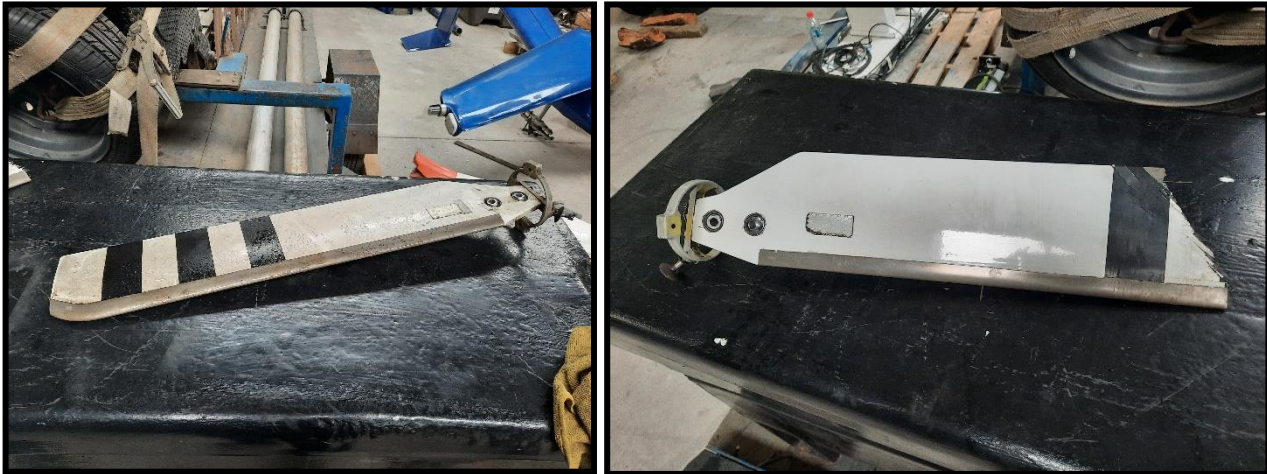
Una de las palas del rotor de cola estaba sin daños y la otra fracturada. (Fotografía 08)

**Fotografía 08: Palas del rotor de cola**

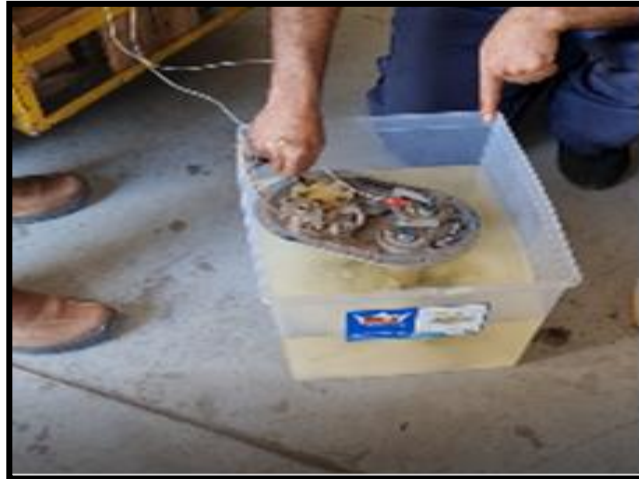
Con fecha 18 de noviembre de 2021, fueron desmontadas las dos bombas reforzadoras de combustible para realizarles pruebas funcionales, resultando sin observaciones. (Fotografía 09)

**Fotografía 09: Prueba de las bombas de combustible**

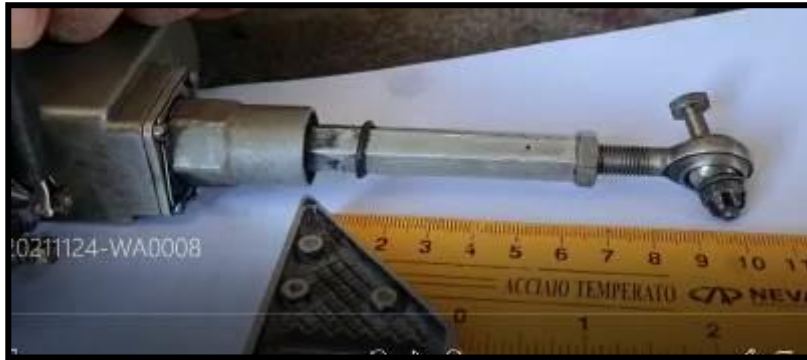
Fue probado el compensador de caída de revoluciones de motor, funcionando sin observaciones en su recorrido. (Fotografía 10)

**Fotografía 10: Eje compensador de caída de revoluciones de motor**

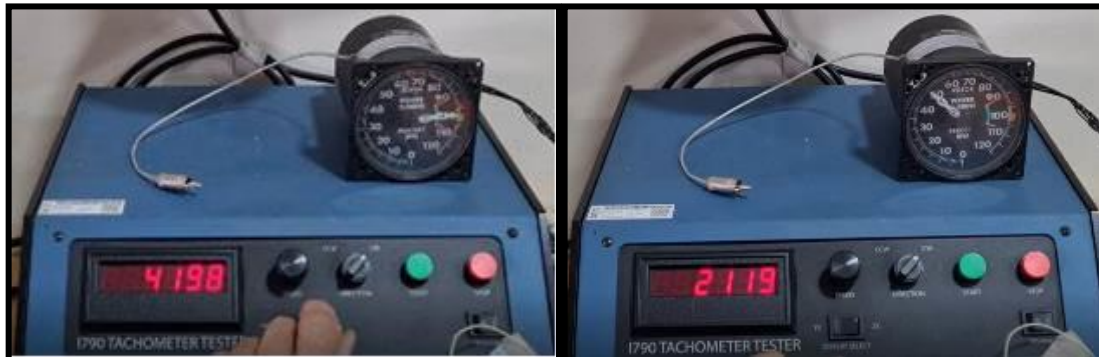
Fue probado el indicador dual de revoluciones del rotor y del motor, funcionando sin observaciones.  
(Fotografía 11)

**Fotografía 11: Indicador dual de revoluciones del rotor y del motor**
