INFORME PRELIMINAR 24 MESES DEL ACCIDENTE DE AVIACIÓN N° 1946

Fecha suceso : 13 de mayo de 2021.
Hora suceso : 13:45 hora local.
Lugar : Aeródromo Cuatro Diablos (SCME), comuna de Melipilla, Región Metropolitana
Aeronave : Avión Cessna, modelo Caravan 208B.
Licencia Piloto : Piloto de transporte Línea Aérea.
Ocupantes : 02 (Piloto/Pasajero)

Tren de nariz, con la horquilla deformada y sus pernos de soporte cortados.

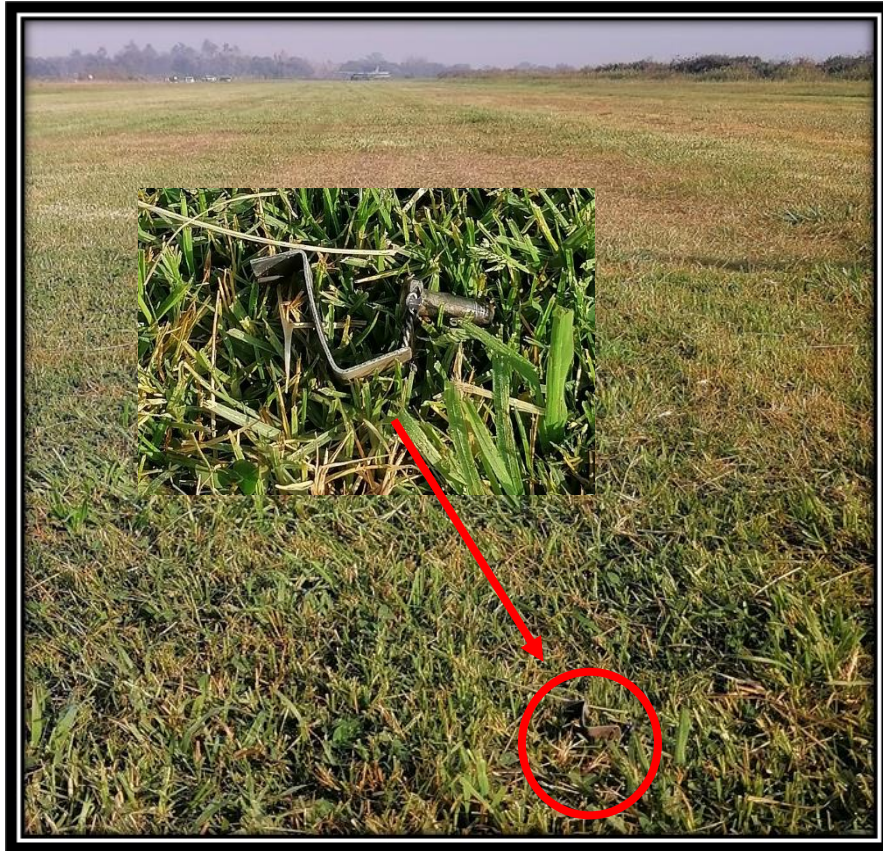
- Se observó que uno de los pernos de la horquilla de la pierna de nariz se desprendió y quedó a 280 metros del umbral 26 de SCME (Ver fotografía N° 1).

Fotografía N° 1: Perno lado izquierdo desprendido en la pista

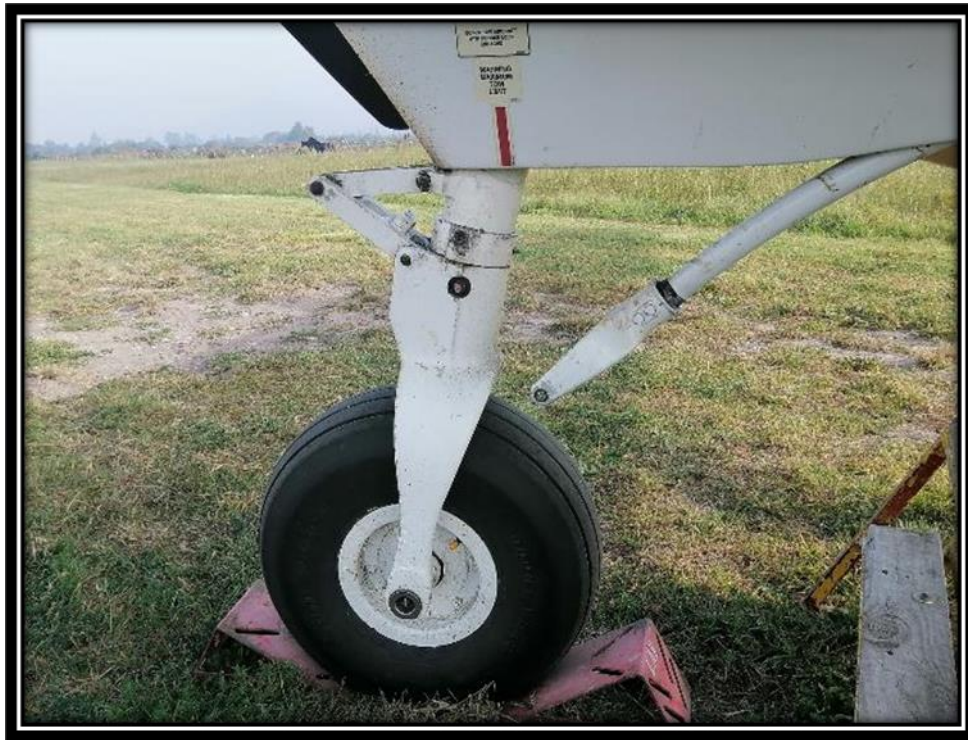
- En la aeronave, se observó la horquilla no conectada al tren de aterrizaje de nariz. (Ver fotografía N° 2).

Fotografía N° 2: Horquilla del tren de nariz desconectada.

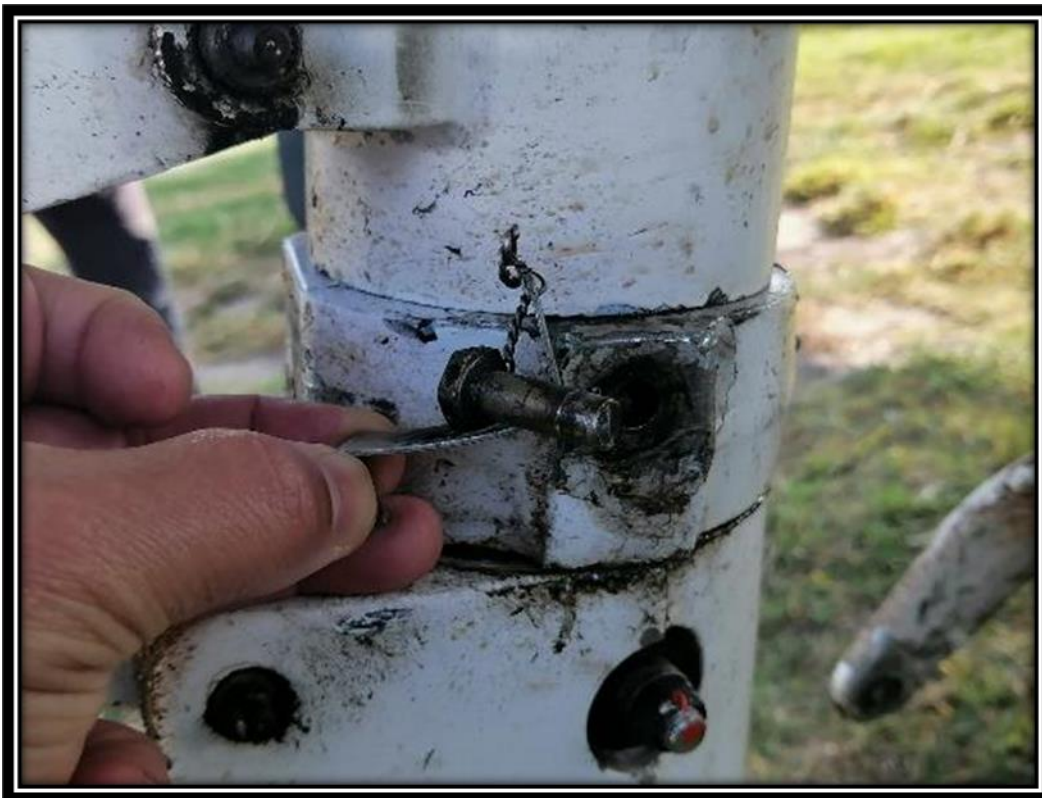
- Se observó el perno de la horquilla del lado derecho, fracturado (Ver fotografía N° 3)

Fotografía N° 3: Perno de la horquilla del lado derecho fracturado.

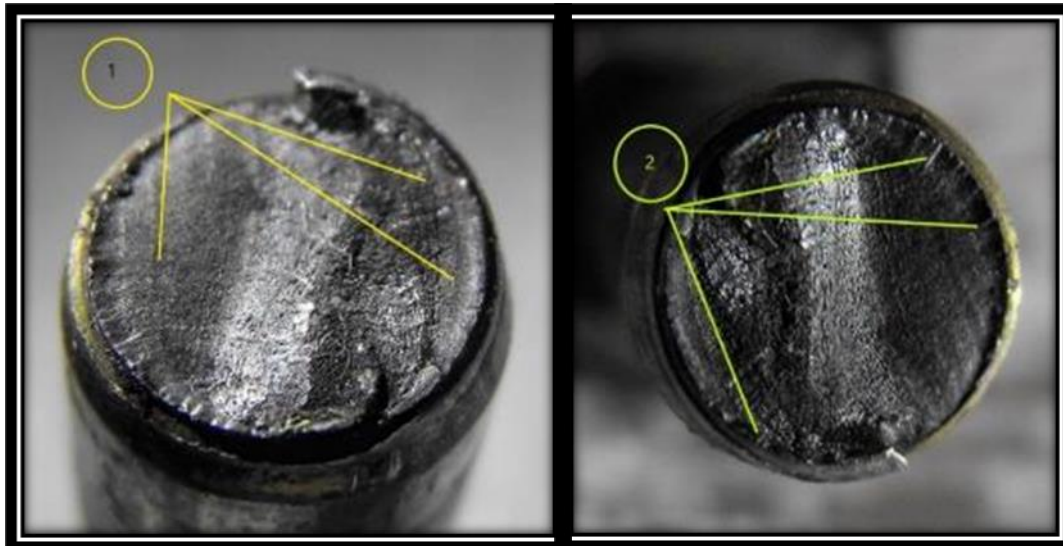
Perno “B”

Presenta una fractura de tipo “Frágil”. Las marcas de “Nivel” o “Playas”, evidencian etapas de avances de la fractura durante el servicio (1), y las marcas tipo “Ratchet”, indican puntos de inicio de fisuras (2).

Se puede concluir que el colapso del perno ha sido originado por trizaduras por fatiga y que estas se originaron y avanzaron principalmente desde dos áreas opuestas de la periferia (Ver fotografía N°6).

Fotografía N°6 Perno fracturado por fatiga de material.

La fatiga de materiales se refiere a un fenómeno por el cual la rotura de los materiales bajo cargas dinámicas cíclicas, producen grietas dando paso a la fractura de material. El tren de aterrizaje y sus pernos están sometidos constantemente a dichas cargas durante los ciclos de aterrizaje.
