INFORME PRELIMINAR 36 MESES DEL SUCESO DE AVIACION N° 1950-21

Fecha suceso : 09 de Julio.2021.
Hora suceso : 12:15 hora local.
Lugar : Inmediaciones del Aeródromo Lequecahue (SCQK)
Aeronave : Cessna, modelo, U206G
Ocupantes : 05 (cinco).
Licencia Piloto : Piloto Transporte de Línea Aérea de Avión.
Tripulación : 01.

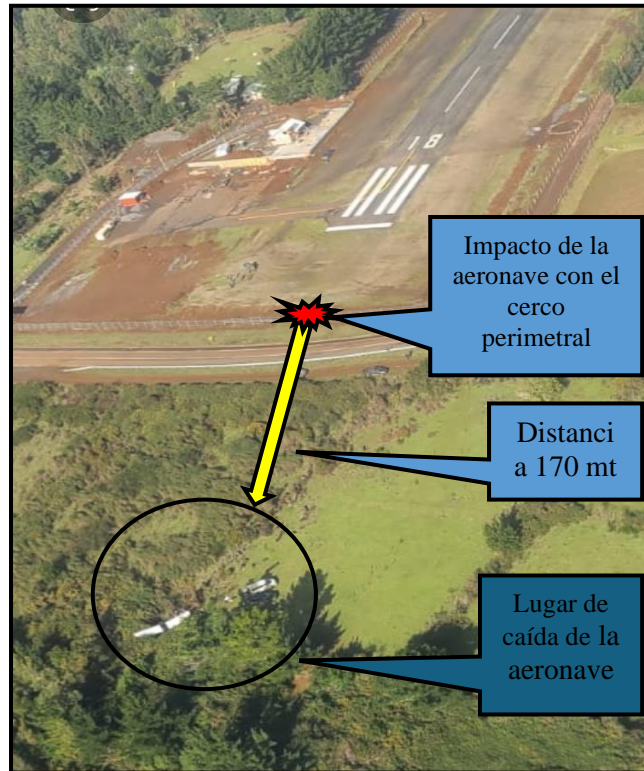
El terreno se componía de arbustos y vegetación nativa de la zona en desnivel (Ver fotografía N° 1).

Fotografía N° 1: Vista aérea del sitio del suceso.

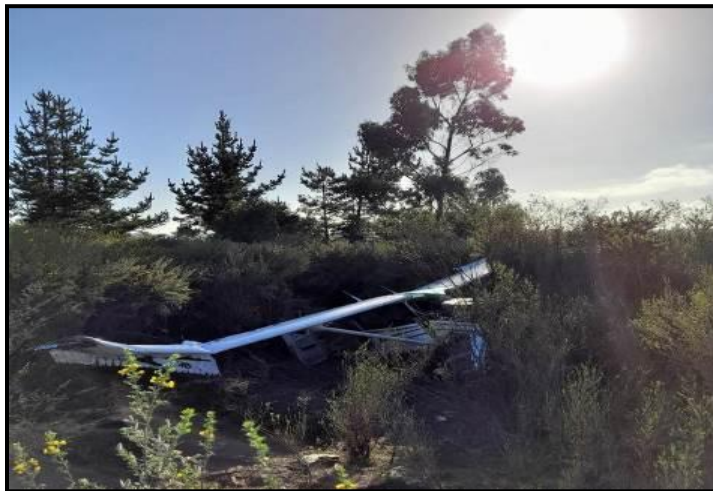
El equipo investigador realizó una inspección ocular y fijación fotográfica del avión, estableciendo que el lugar de detención final de la aeronave estaba constituido por un terreno con arbustos de vegetación nativa de la zona (Ver fotografía N° 2).

Fotografía N°2: Vista general de la aeronave en el sitio del suceso.

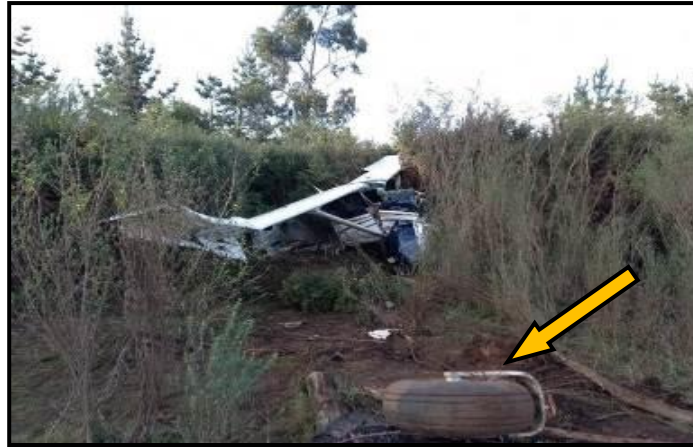
Se verificó la ausencia de la pierna de nariz del tren de aterrizaje de la aeronave. Este elemento fue encontrado adyacente al punto de detención final del avión, presentando evidencias de fracturas y desprendimiento por los golpes recibidos durante el impacto contra el cerco perimetral y luego por el desplazamiento por el terreno irregular (Ver Fotografía N°3).

Fotografía N°3: Vista de la rueda del tren de nariz.

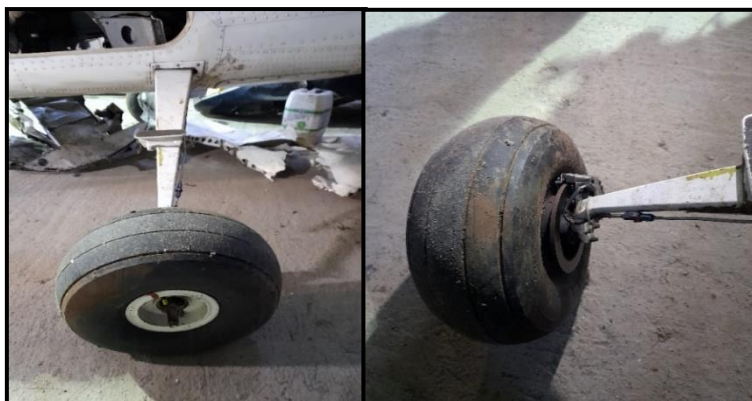
Los neumáticos, estaban inflados y sin desgastes anormales (Ver fotografía N°4).

Fotografía N°4: Vista de los neumáticos de la aeronave

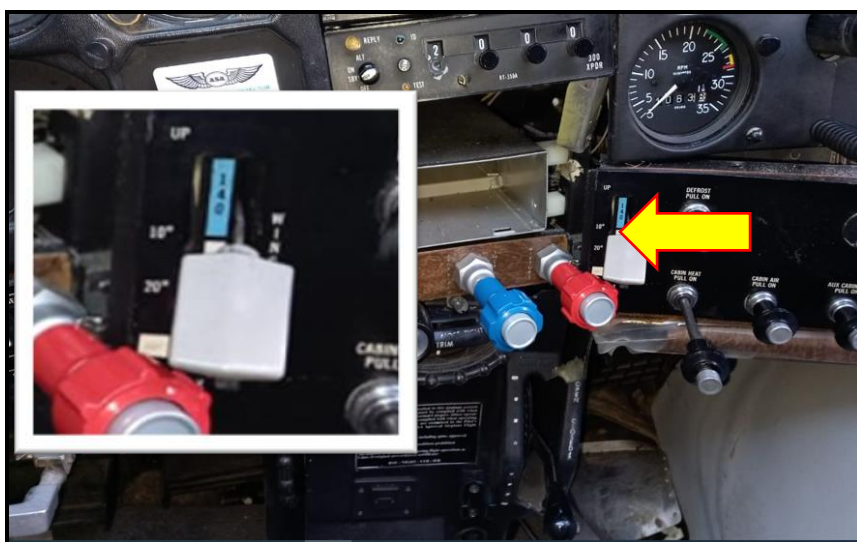
La hélice estaba debajo del motor, lo que imposibilitó ver el estado de las palas. Los controles de los Flaps se encontraron en la posición 10° (Ver fotografía N°5).

Fotografía N°5: Vista de la posición de los Flaps (10°).

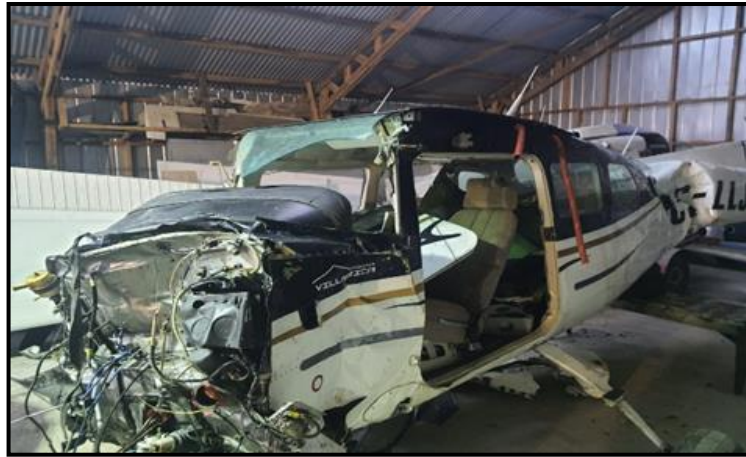
Fotografía N°6: Vista de la aeronave en el hangar de resguardo.

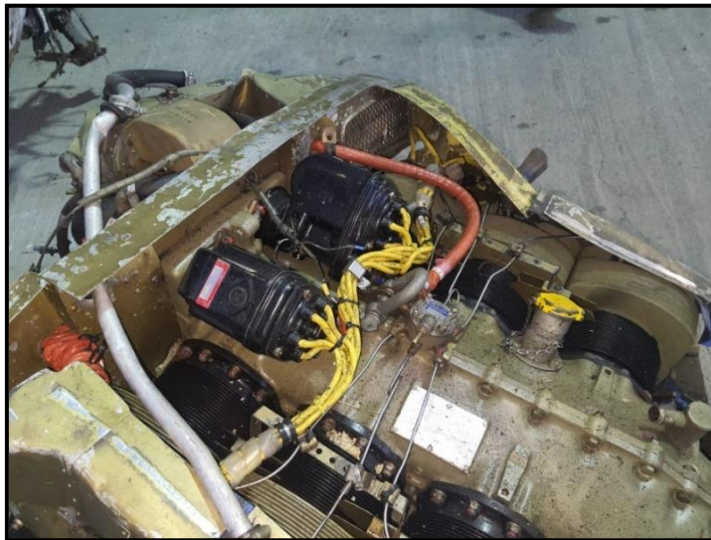
La inspección general exterior al motor no determinó la existencia de alguna condición anormal. La cantidad de aceite en el motor fue de 10 cuartos de un total de 12 cuartos (Ver fotografía N°7).

Fotografía N°07: Vista general del motor

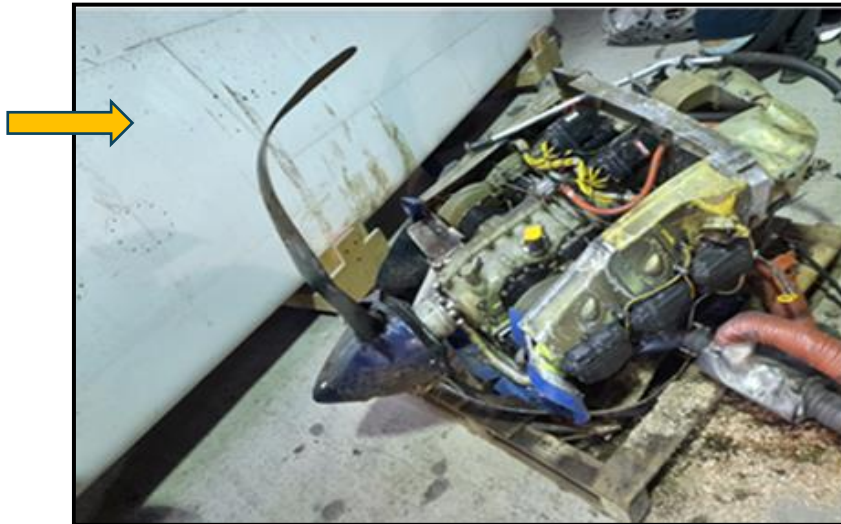
Se verificó la hélice de la aeronave, comprobándose que las tres palas estaban dobladas hacia atrás y con evidencia de haber golpeado girando (Ver fotografía N°8).

Fotografía N° 8: Vista de la hélice.

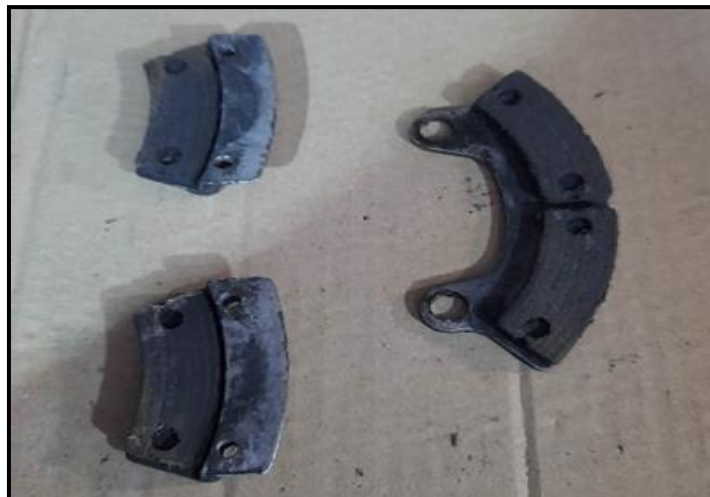
Se revisó en detalle el sistema de frenos del tren de aterrizaje principal, verificándose que el caliper, los discos de frenos y brake pad (pastillas de freno), se encontraban sin observaciones (Ver fotografía N°9).

Fotografía N°9: Vista de las pastillas de freno.

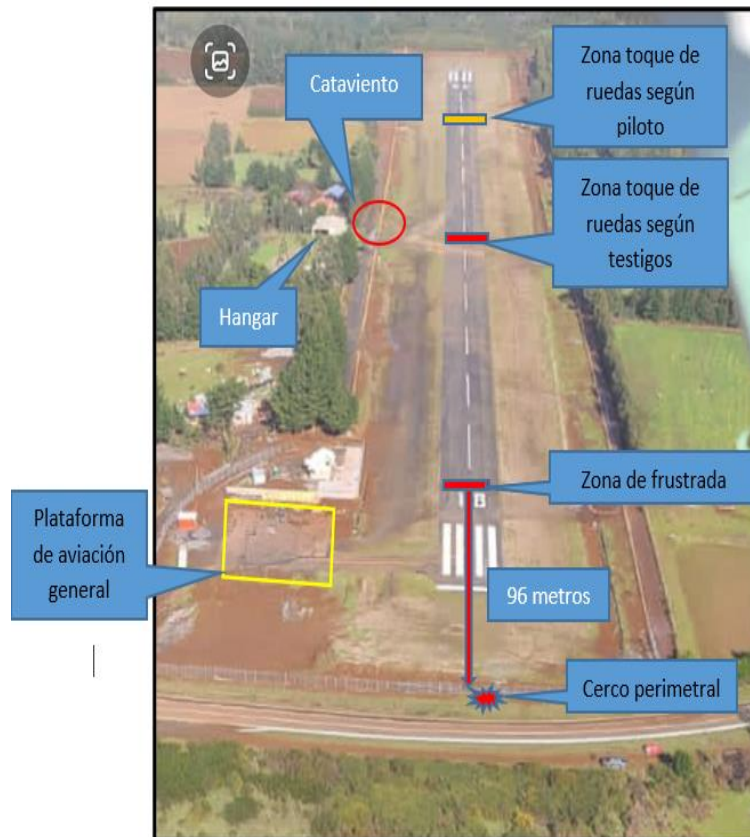
Fotografía N°10: Aeródromo

La pista presentaba huellas de barro dejada por cruce de vehículos que estaban en trabajos.

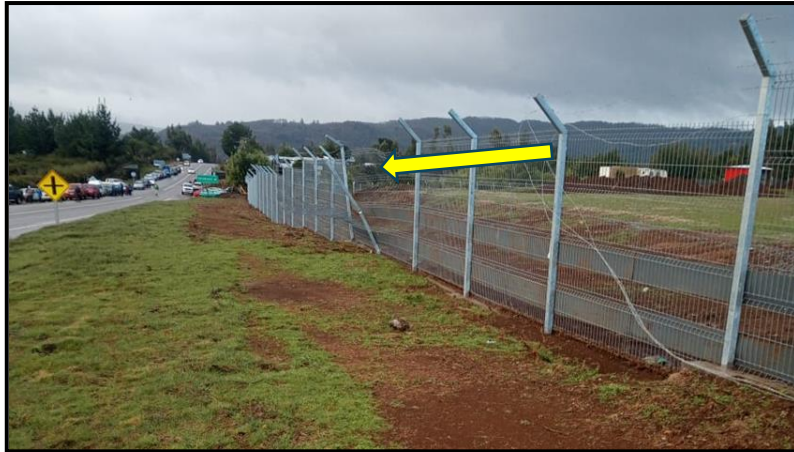
La reja metálica estaba deformada hacia el Norte.

Uno de los postes se encontró doblado en un ángulo 75° en dirección hacia el Norte.

Los alambres de protección, ubicados en la parte superior del cerco perimetral, estaban cortados.

Tiene una altura de 2.80 metros y conforme al informe de inspección de pista, no constituye obstáculo, cumpliendo con la normativa aeronáutica vigente (Ver fotografía N°11).

Fotografía N°11: Vista de la reja perimetral impactada.
