## **INFORME PRELIMINAR 12 MESES DEL ACCIDENTE DE AVIACIÓN N° 2029-23**

Fecha suceso : 19 de mayo del 2023.

Lugar : Aeródromo La Hacienda (SCHL), Comuna de Lampa, Región Metropolitana.

Aeronave : Helicóptero marca Robinson, modelo R44II.

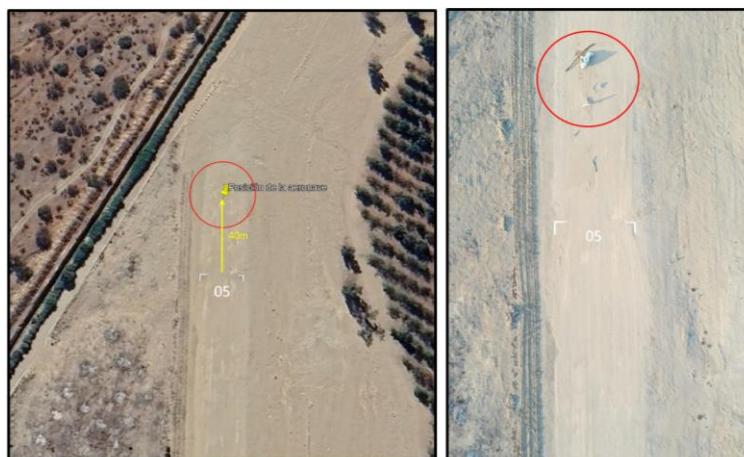
**Imágenes N°2 y 3: Posición final de la aeronave**

La aeronave se encontraba 40 metros posterior al termino de la pista 05, sobre el terreno.

Las primeras marcas en el terreno se encontraban a 42m. de la posición final de la aeronave, posteriormente se observaron marcas de desplazamiento en dirección 050°, hacia la aeronave.

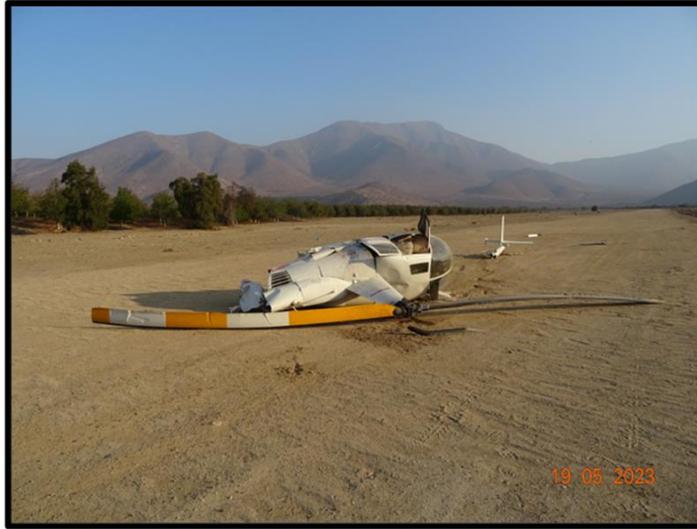
**Imagen N°4: Aeronave en el sitio del suceso**

El cono de cola y skid, se encontraban separados de la aeronave.
