INFORME FINAL DE INVESTIGACIÓN INCIDENTE DE AVIACIÓN N° 1939-21

Suceso de aviación ocurrido el 12 de febrero del 2021, que afectó a una aeronave Cessna, modelo 182H, 12 millas náuticas al Noreste de la ciudad de La Ligua, Región de Valparaíso.

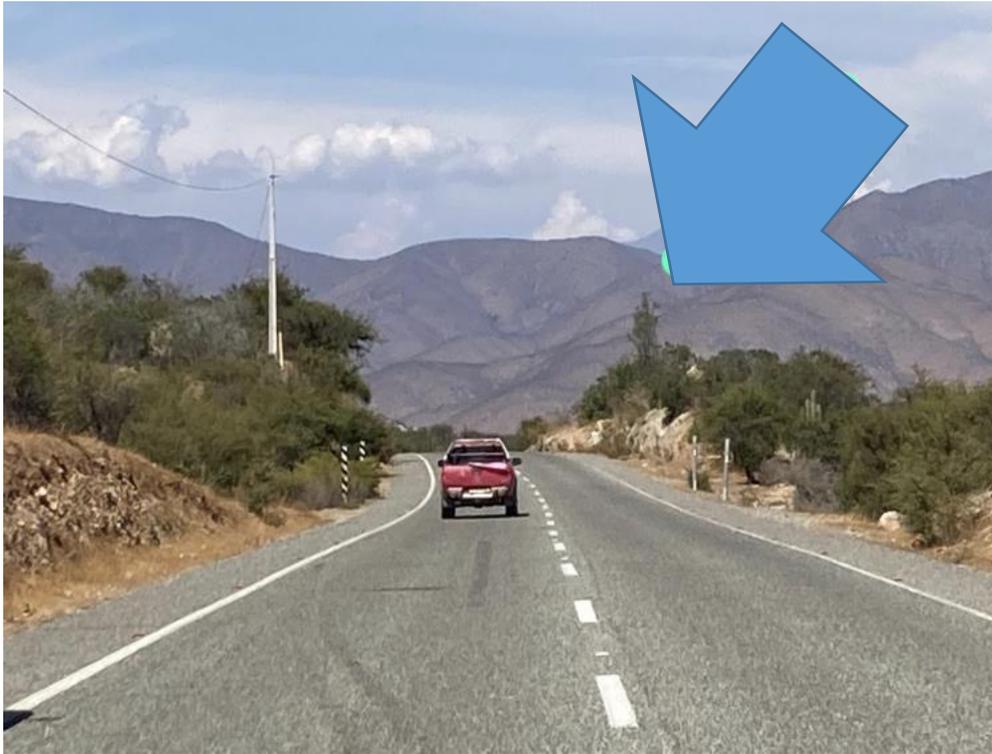
El lugar correspondía a una carretera interurbana, rodeada en el extremo sur por una pequeña colina con árboles de entre 3 a 8 metros aproximadamente (fotografía 1).

Fotografía 1: Vista general de la carretera, donde aterrizó la aeronave.

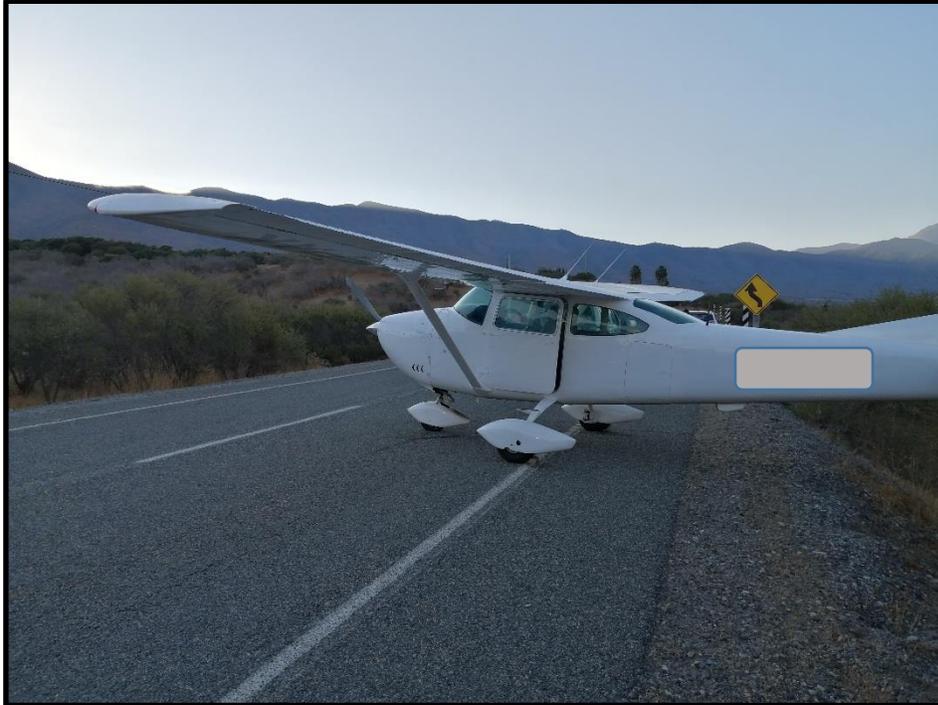
- Se observó que la aeronave aterrizó en la carretera interurbana (fotografía N° 2).

Fotografía N° 2: Posición final del avión en la carretera.

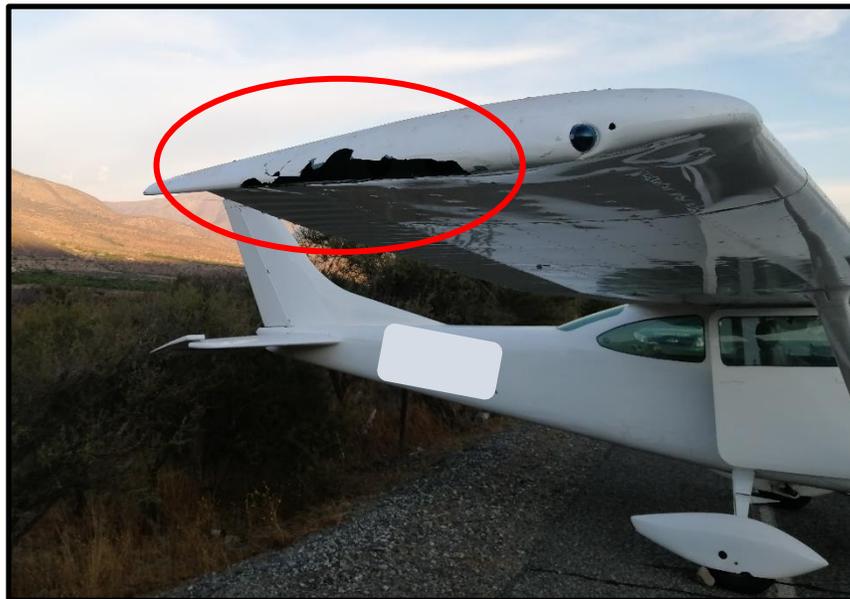
- Se observó el carenado de punta de ala derecha con daños por impacto con un árbol, no encontrando otros daños en el ala derecha. (fotografía N° 3).

Fotografía N° 3: Carenado de punta de ala derecha con daños.

Los daños encontrados en el carenado del ala derecha son evidencias que concuerdan con un impacto con un árbol durante el aterrizaje de emergencia en la carretera y son coherentes con la dinámica del suceso.

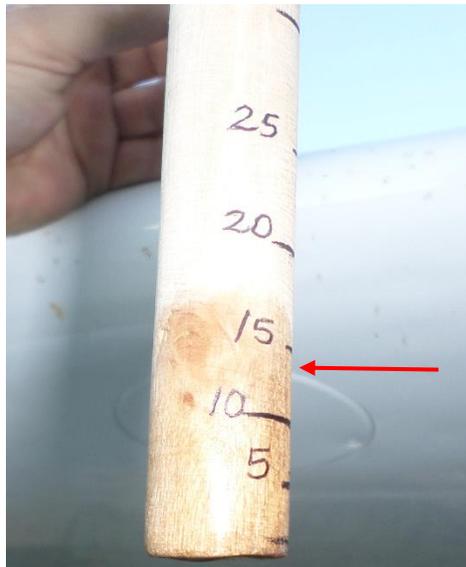
- No se observaron otros daños en la aeronave.
- Con la varilla utilizada en la aeronave, se efectuó una verificación de la cantidad de combustible en cada estanque. El estanque izquierdo se encontró sin combustible y el estanque derecho marcaba 13 US galones aproximadamente (49,2 litros) (Ver fotografía N° 4).

Fotografía N° 4: Marca en la varilla de combustible al medir el estanque derecho.

Respecto de las inspecciones efectuadas por el equipo investigador en el lugar del suceso, se pudo establecer que el estanque de combustible izquierdo se encontraba vacío, mientras que el estanque de combustible derecho mantenía 13 US galones.
