## **INFORME PRELIMINAR 36 MESES DEL ACCIDENTE DE AVIACIÓN N° 1946**

Fecha suceso : 13 de mayo de 2021.  
Hora suceso : 13:45 hora local.  
Lugar : Aeródromo Cuatro Diablos (SCME), comuna de Melipilla, Región Metropolitana  
Aeronave : Avión Cessna, modelo Caravan 208B.  
Licencia Piloto : Piloto de transporte Línea Aérea.  
Ocupantes : 02 (Piloto/Pasajero)

El suceso de aviación ocurrido con fecha 13 de mayo de 2021, que afectó a un piloto de transporte de línea aérea de avión, cuando se encontraba al mando de la aeronave Cessna, modelo 208B Caravan. El hecho ocurrió durante el aterrizaje a la pista 26 del Aeródromo Los Cuatro Diablos (SCME), Comuna de Melipilla, Región Metropolitana, momento en el cual, un perno de la horquilla del tren de nariz se fracturó, deteniendo el piloto al mando el rodaje de la aeronave, quedando detenida en la pista. A consecuencia de lo anterior, el piloto al mando y un pasajero resultaron ilesos y el avión con daños.

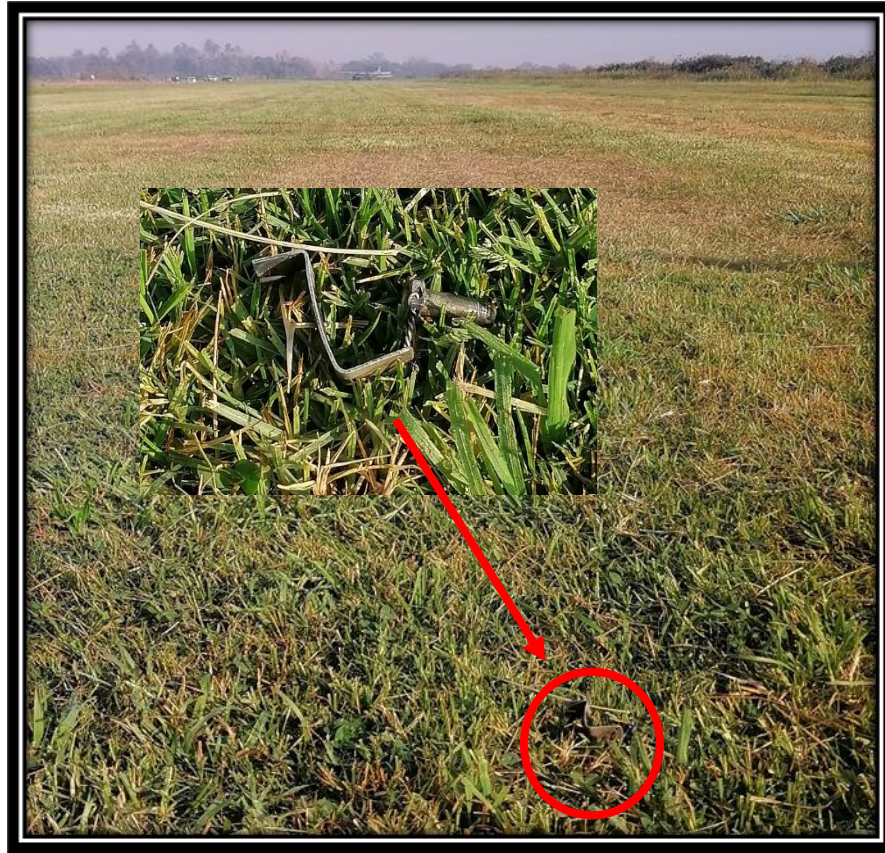
- Se observó que uno de los pernos de la horquilla de la pierna de nariz se desprendió y quedó a 280 metros del umbral 26 de SCME (Ver fotografía N° 1).

**Fotografía N° 1: Perno lado izquierdo desprendido en la pista**

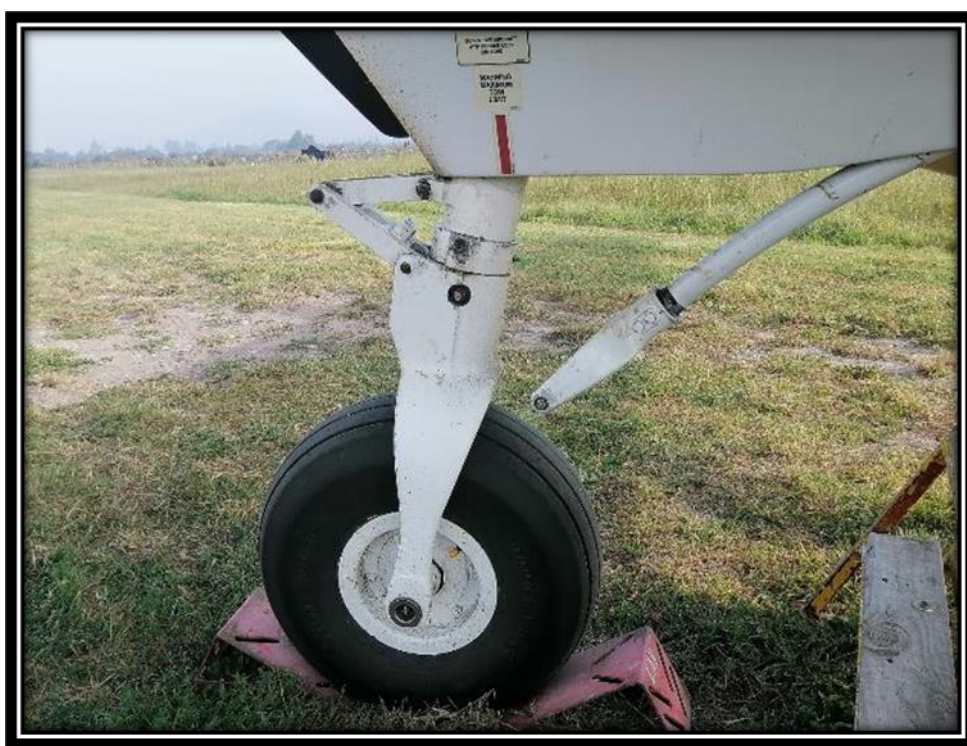
Tren de nariz, con la horquilla deformada y sus pernos de soporte cortados.

- En la aeronave, se observó la horquilla no conectada al tren de aterrizaje de nariz. (Ver fotografía N° 2).

**Fotografía N° 2: Horquilla del tren de nariz desconectada.**

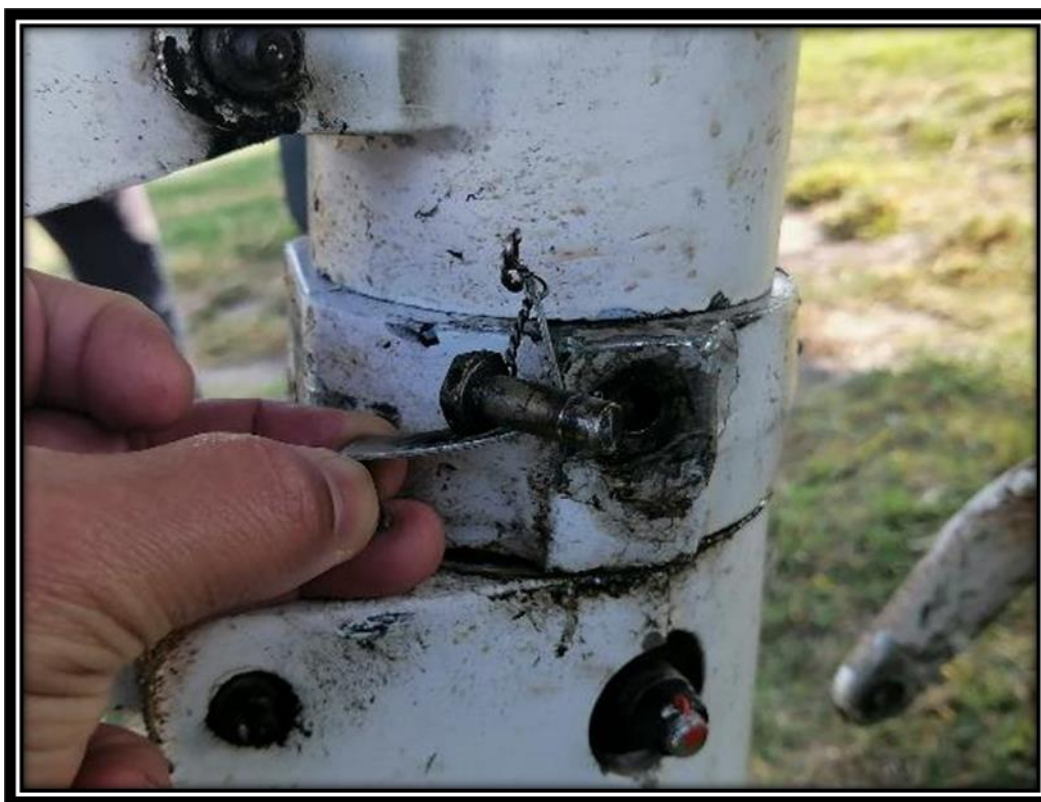
- Se observó el perno de la horquilla del lado derecho, fracturado (Ver fotografía N° 3)

### **Fotografía N° 3: Perno de la horquilla del lado derecho fracturado.**

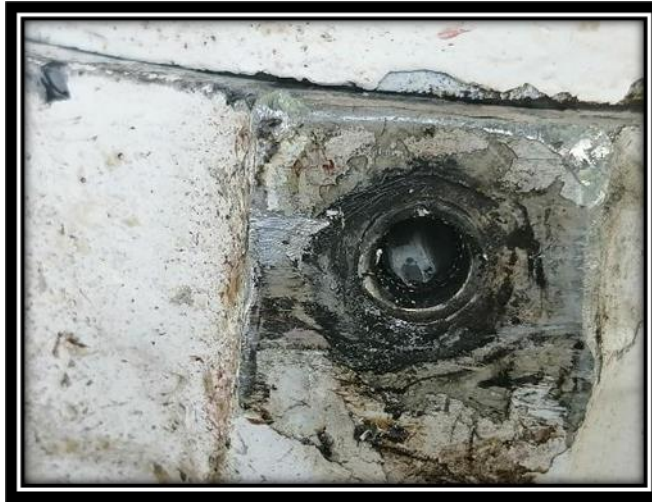
- Se observó en el lado izquierdo de la horquilla restos del perno fracturado (Ver fotografía N° 4).

### **Fotografía N° 4: Lado izquierdo la horquilla con restos del perno fracturado.**

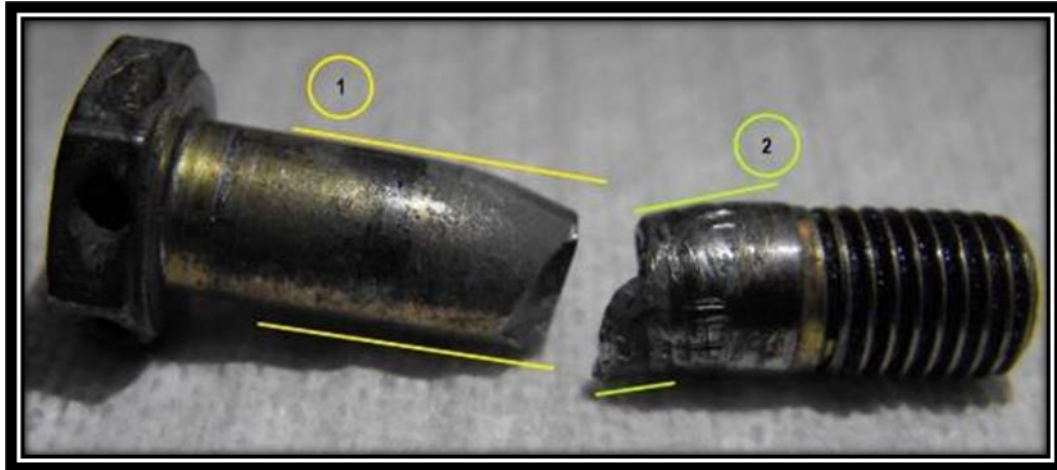
Se observó una fractura del tipo “Dúctil”, en donde es notoria una macro deformación plástica, que reduce la sección transversal disminuyendo el diámetro (1).

Es evidente también una macro deformación plástica, producto de una carga de doblado sobre el perno diámetro (2). Se puede concluir que el Perno “A” colapsa en fractura, por una carga excesiva de estiramiento o tracción con una componente de carga lateral (Ver fotografía N°5)

Fotografía N°5: Perno fracturado por estiramiento o tracción.

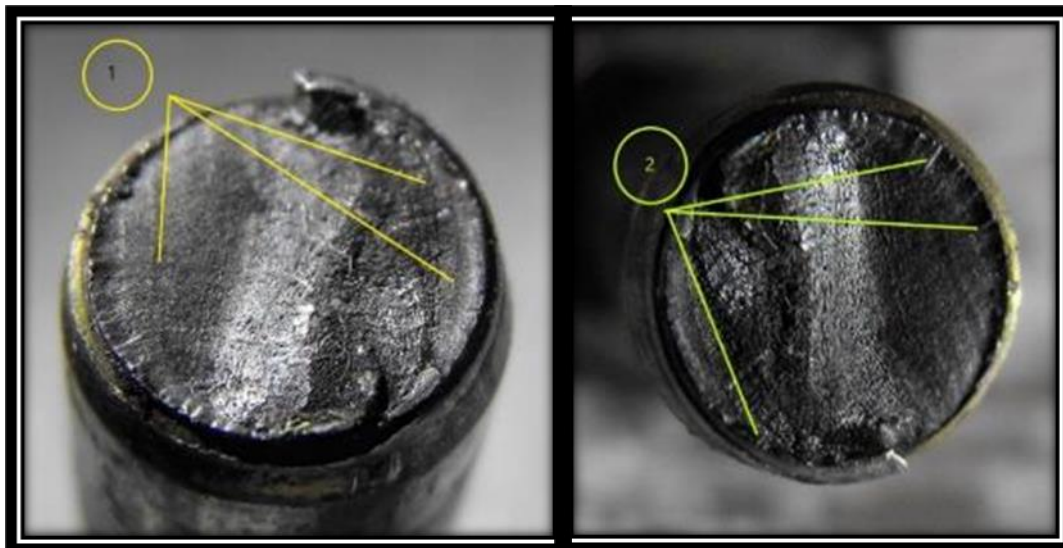
Presenta una fractura de tipo “Frágil”. Las marcas de “Nivel” o “Playas”, evidencian etapas de avances de la fractura durante el servicio (1), y las marcas tipo “Ratchet”, indican puntos de inicio de fisuras (2).

Se puede concluir que el colapso del perno ha sido originado por trizaduras por fatiga y que estas se originaron y avanzaron principalmente desde dos áreas opuestas de la periferia (Ver fotografía N°6).

Fotografía N°6 Perno fracturado por fatiga de material.

La fatiga de materiales se refiere a un fenómeno por el cual la rotura de los materiales bajo cargas dinámicas cíclicas, producen grietas dando paso a la fractura de material. El tren de aterrizaje y sus pernos están sometidos constantemente a dichas cargas durante los ciclos de aterrizaje.
