INFORME PRELIMINAR DE LOS 12 MESES DEL ACCIDENTE DE AVIACIÓN N° 2032-23

11.JUN.2024

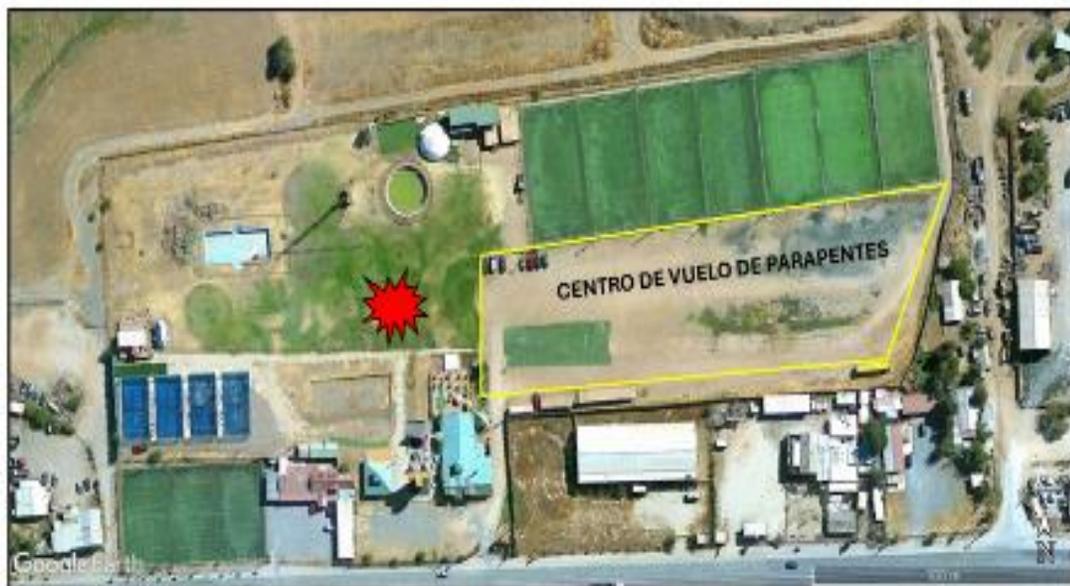
Imagen N°2: Ubicación del sitio del suceso

El sitio del suceso se encontraba ubicado a 40 m al Oeste de la zona habilitada y asignada para el aterrizaje de parapentes.

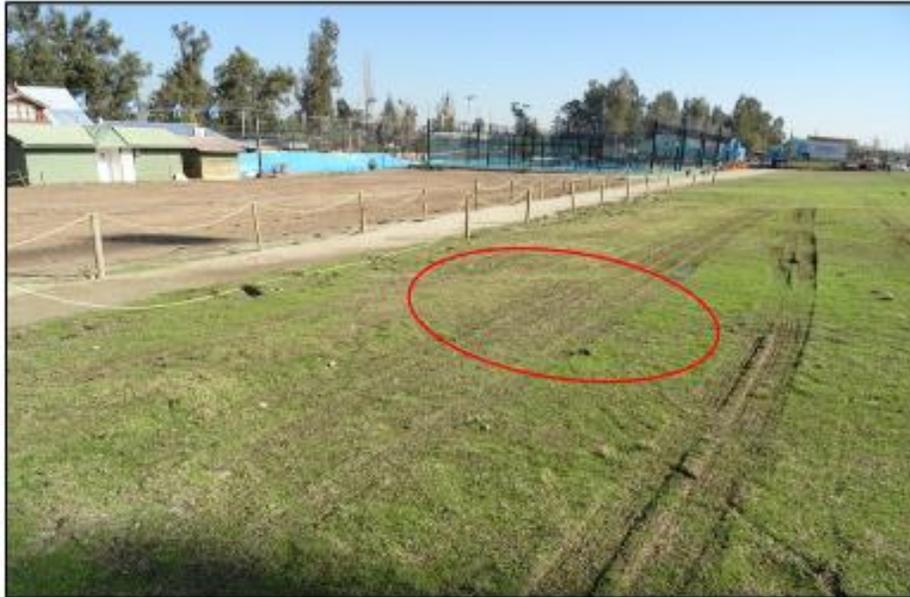
Imágenes N°3: Sitio del suceso

Las características del sitio del suceso eran de superficie de tierra y pasto, de consistencia dura y se encontraba a una altura de 800 m del nivel del mar.
